### **Aanvullende informatie inzake vergunning brandveilig gebruik Kiddoozz locatie Binnenhavenhof 3**

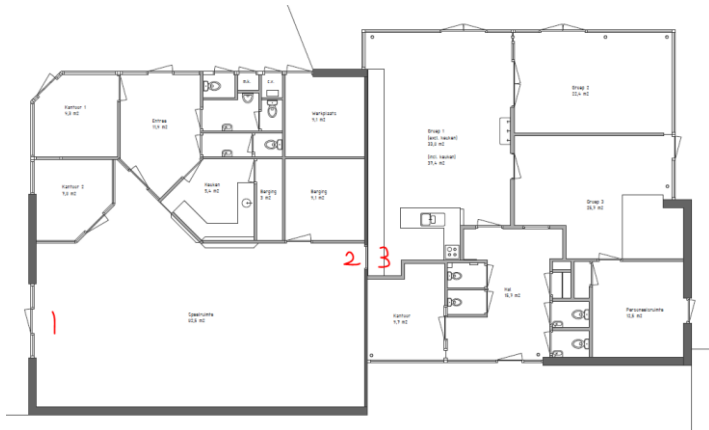
**Foto 1**

1. Bestaande situatie met foto's en uitleg inzake de verbindingsdeur tussen Kiddoozz en ruimte van de naastgelegen speeltuinvereniging De Vuurklip. De verbindingsdeur, foto 2 vanuit de Vuurklip ruimte en foto 3 vanuit Kiddoozz, maakt geen deel uit van vluchtroute van de Speeltuinvereniging als van Kiddoozz. De speeltuinvereniging heeft in deze ruimte een eigen vluchtweg zie foto 1. Hierdoor is de Kiddoozz ruimte < 200 m2 en is brandmeldinstallatie niet vereist.
