## Toelichting

Subject: Aanpassing bedrijfsriolering en camerasysteem

Date: 09 July 2020

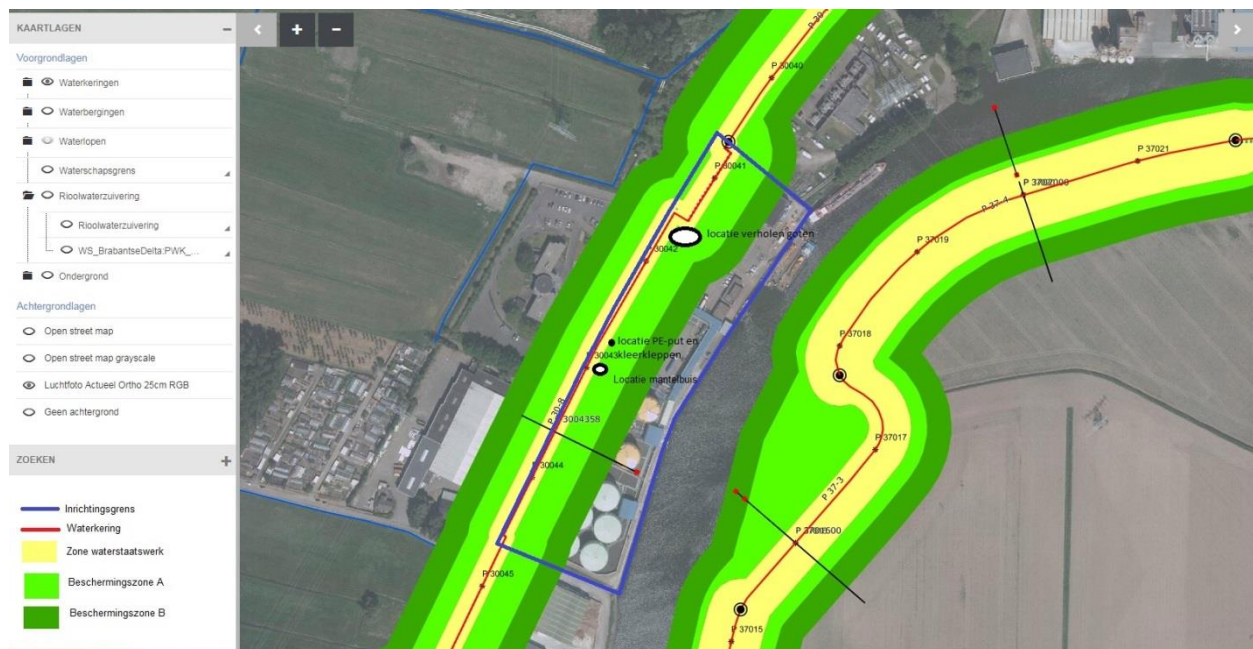
De werkzaamheden vinden plaats in/nabij de zone van het waterstaatswerk en beschermingszone A. Zie figuur 1 voor een overzichtstekening van de inrichting inclusief beschermingszones en de locaties van de werkzaamheden. In de volgende paragrafen wordt verder in detail ingegaan op de locaties.

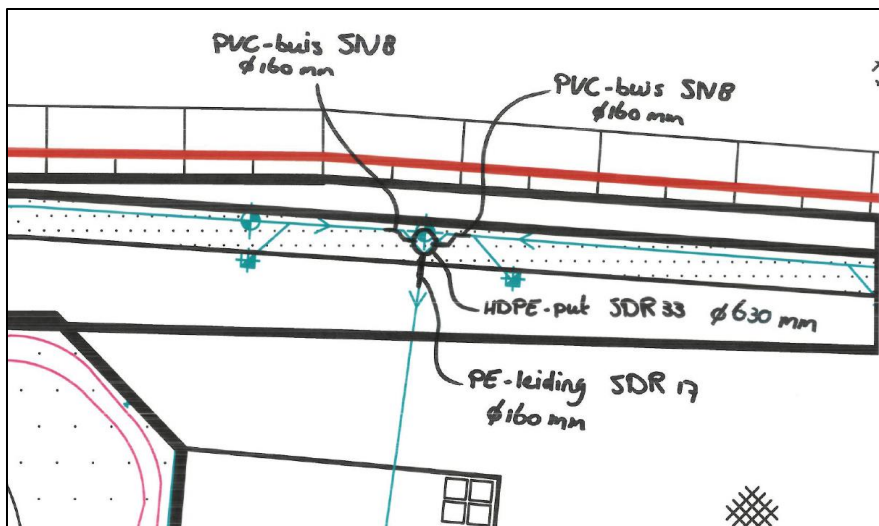
FIGUUR 2, PE-PUT EN KEERKLEPPEN

VARO Energy Tankstorage B.V., terminal Geertruidenberg (verder: VARO Geertruidenberg) wil een stuk van de bedrijfsriolering aanpassen. Dit betreft het plaatsen van twee keerkleppen en een PE-put in de bestaande bedrijfsriolering. Door het plaatsen van twee keerkleppen kan hemelwater wel geloosd worden in de PE-put, maar kan hemelwater niet terugstromen. Om de keerkleppen en de PE-put te kunnen plaatsen dient er een stuk te worden ontgraven van ongeveer 2,00 x 2,00 x 1,00m (LxBxH).

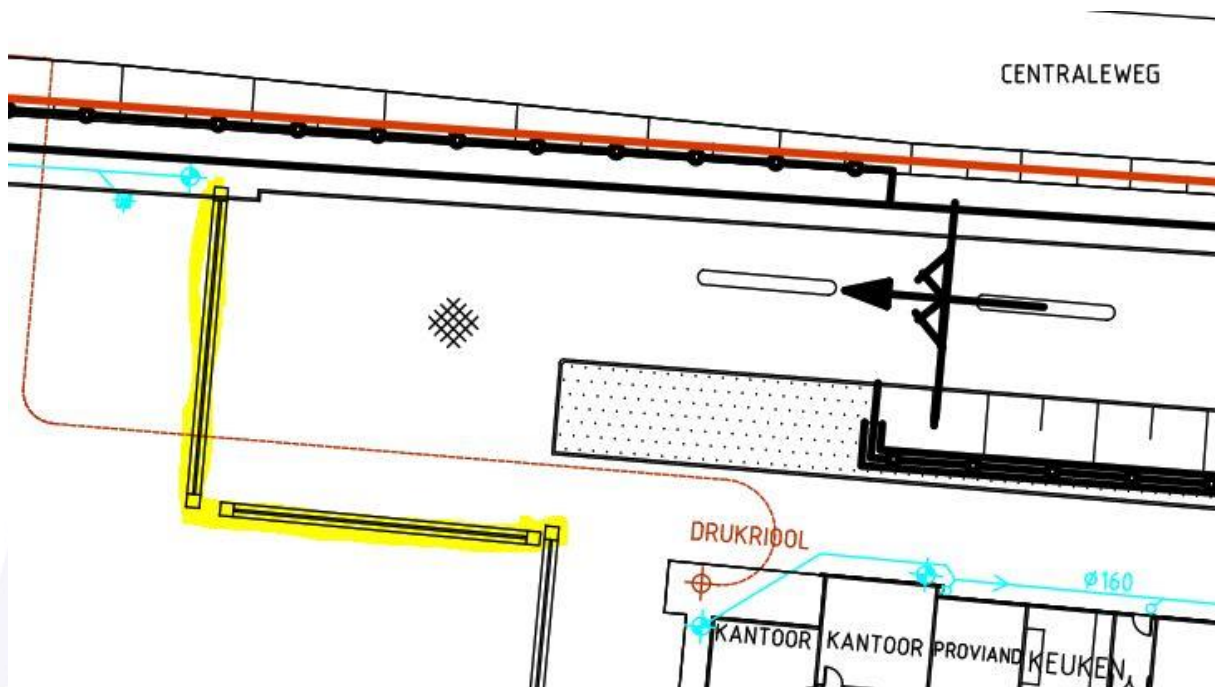
FIGUUR 3, VERHOLEN GOTEN

Het is onduidelijk waarop twee verholen goten (hemelwater) zijn aangesloten. Om dit te kunnen bepalen dient, nabij de goten, de aarde weggehaald te worden. Vervolgens worden er vijf inspectieputten geplaatst om de goten makkelijker door te kunnen spoelen. De locatie van de verholen goten zijn geel gearceerd in figuur 3. De vijf "witte blokjes" in het geel gearceerde gebied betreft de inspectieputten.

Daarnaast is het onduidelijk waarop twee verholen goten (hemelwater) zijn aangesloten. Om dit te kunnen bepalen dient, nabij de goten, de aarde weggehaald te worden.

Het gaat hier om een diepte van ongeveer 50 cm en over een lengte van ongeveer 5 meter. Nadat duidelijk is waar de goten zich bevinden, worden er inspectieputten geplaatst om de goten makkelijker door te kunnen spoelen. Dit om te voorkomen dat het probleem zich in de toekomst opnieuw voordoet.

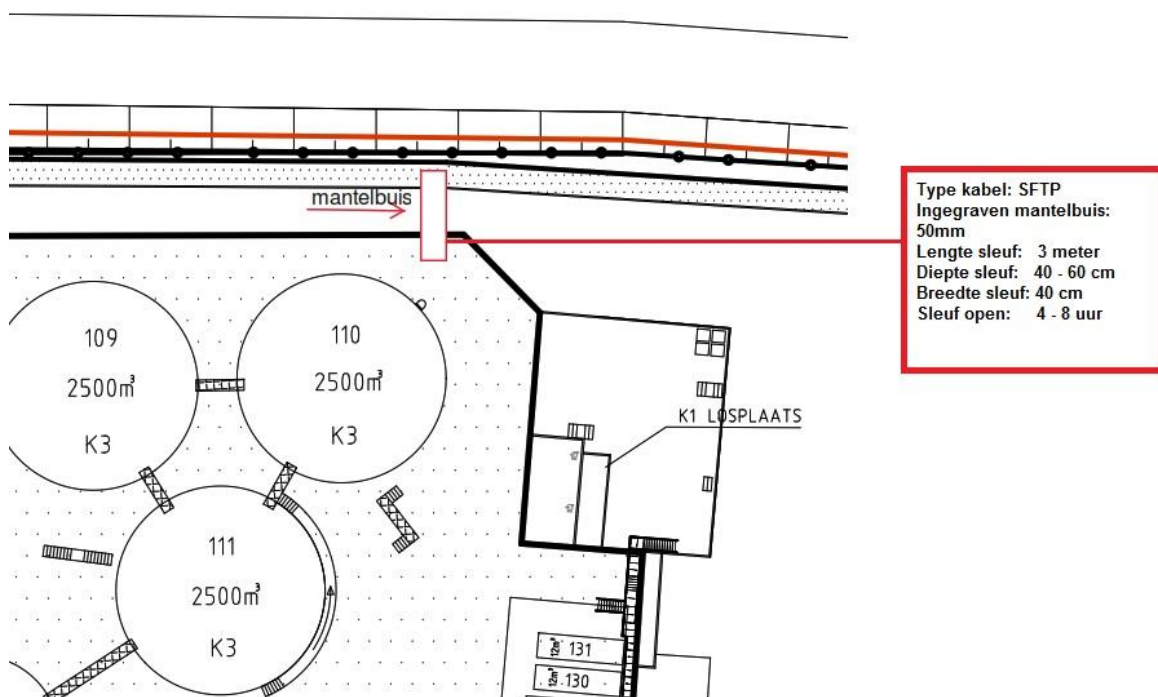
FIGUUR 4, MANTELBUIS CAMERASYSTEEM

De locatie van de werkzaamheden voor het ingraven van de mantelbuis t.b.v. het camerasysteem is aangegeven in figuur 4 op de volgende pagina. In figuur 4 zijn ook de gegevens m.b.t. de mantelbuis, diepte, lengte etc. aangegeven.

Ten behoeve van het nieuw geplaatste camerasysteem dient er een mantelbuis ingegraven te worden. Het gaat om een sleuf van 40 – 60 cm diep en 3 meter lang.
