# Ecologisch werkprotocol Herinrichting regenwaterbuffer De Heek Valkenburg 2020

# Ecologisch werkprotocol Herinrichting De Heek Valkenburg 2020

Status: Concept, 16 september 2020

Projectnummer: 20-101

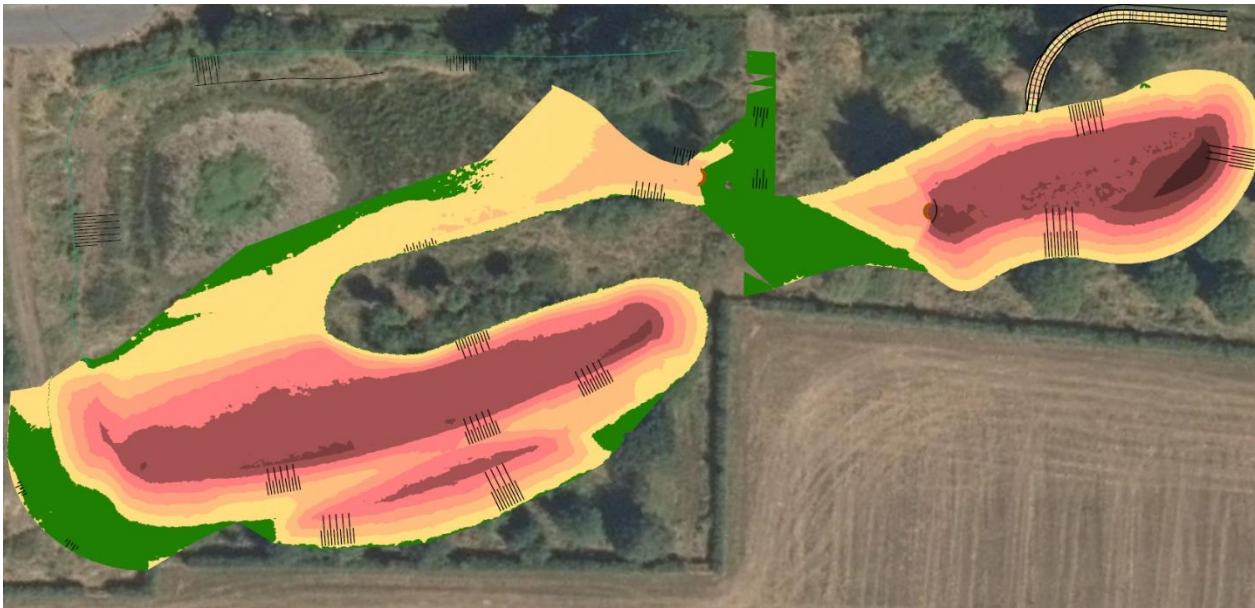
*Figuur 1: Locaties van ingrepen in regenwaterbuffer De Heek (Adviesbureau Brouwers, tekeningnummer 20-19).*

De uit te voeren werkzaamheden betreffen:

- Het kappen van bomen conform de Opruimtekening (tekeningnummer 20-197);
- Het verwijderen van het bestaande dijkje met stapelstenen keermuren tussen de twee buffers;

- Het omleggen van een klein stuk waterloop om deze aan te sluiten op de nieuwe oostelijke buffer;
- Het uitbreiden van de capaciteit van de oostelijke buffer van de huidige 100 m<sup>3</sup> tot 2.200 m<sup>3</sup>. Hierbij wordt 2.200 m<sup>3</sup> grond ontgraven, 150 m<sup>3</sup> wordt ter plaatse verwerkt en 2.050 m<sup>3</sup> afgevoerd;

- Het uitbreiden van de capaciteit van de westelijke buffer van de huidige 10.700 m<sup>3</sup> tot 14.200 m<sup>3</sup>. Hierbij wordt 4.160 m<sup>3</sup> grond ontgraven en 110 m<sup>3</sup> verwerkt. Het restant van 4.050 m<sup>3</sup> wordt afgevoerd;

- De aanleg van een nieuwe leegloopleiding met spindelschijf, keermuren en een takkenrooster;
- Aanbrengen van nieuwe toegangspoorten
- De aanplant van nieuwe bomen.
