| Werk | | Ondergrondse containers wijk Wilgendonk | | | | | <br>Projectondersteuning<br>Civiele techniek | |
| Onderdeel | | Nieuwe situatie locatie OC en cocon's Haagbeukhof 120<br>Inrichtingstekening | | | | | | |

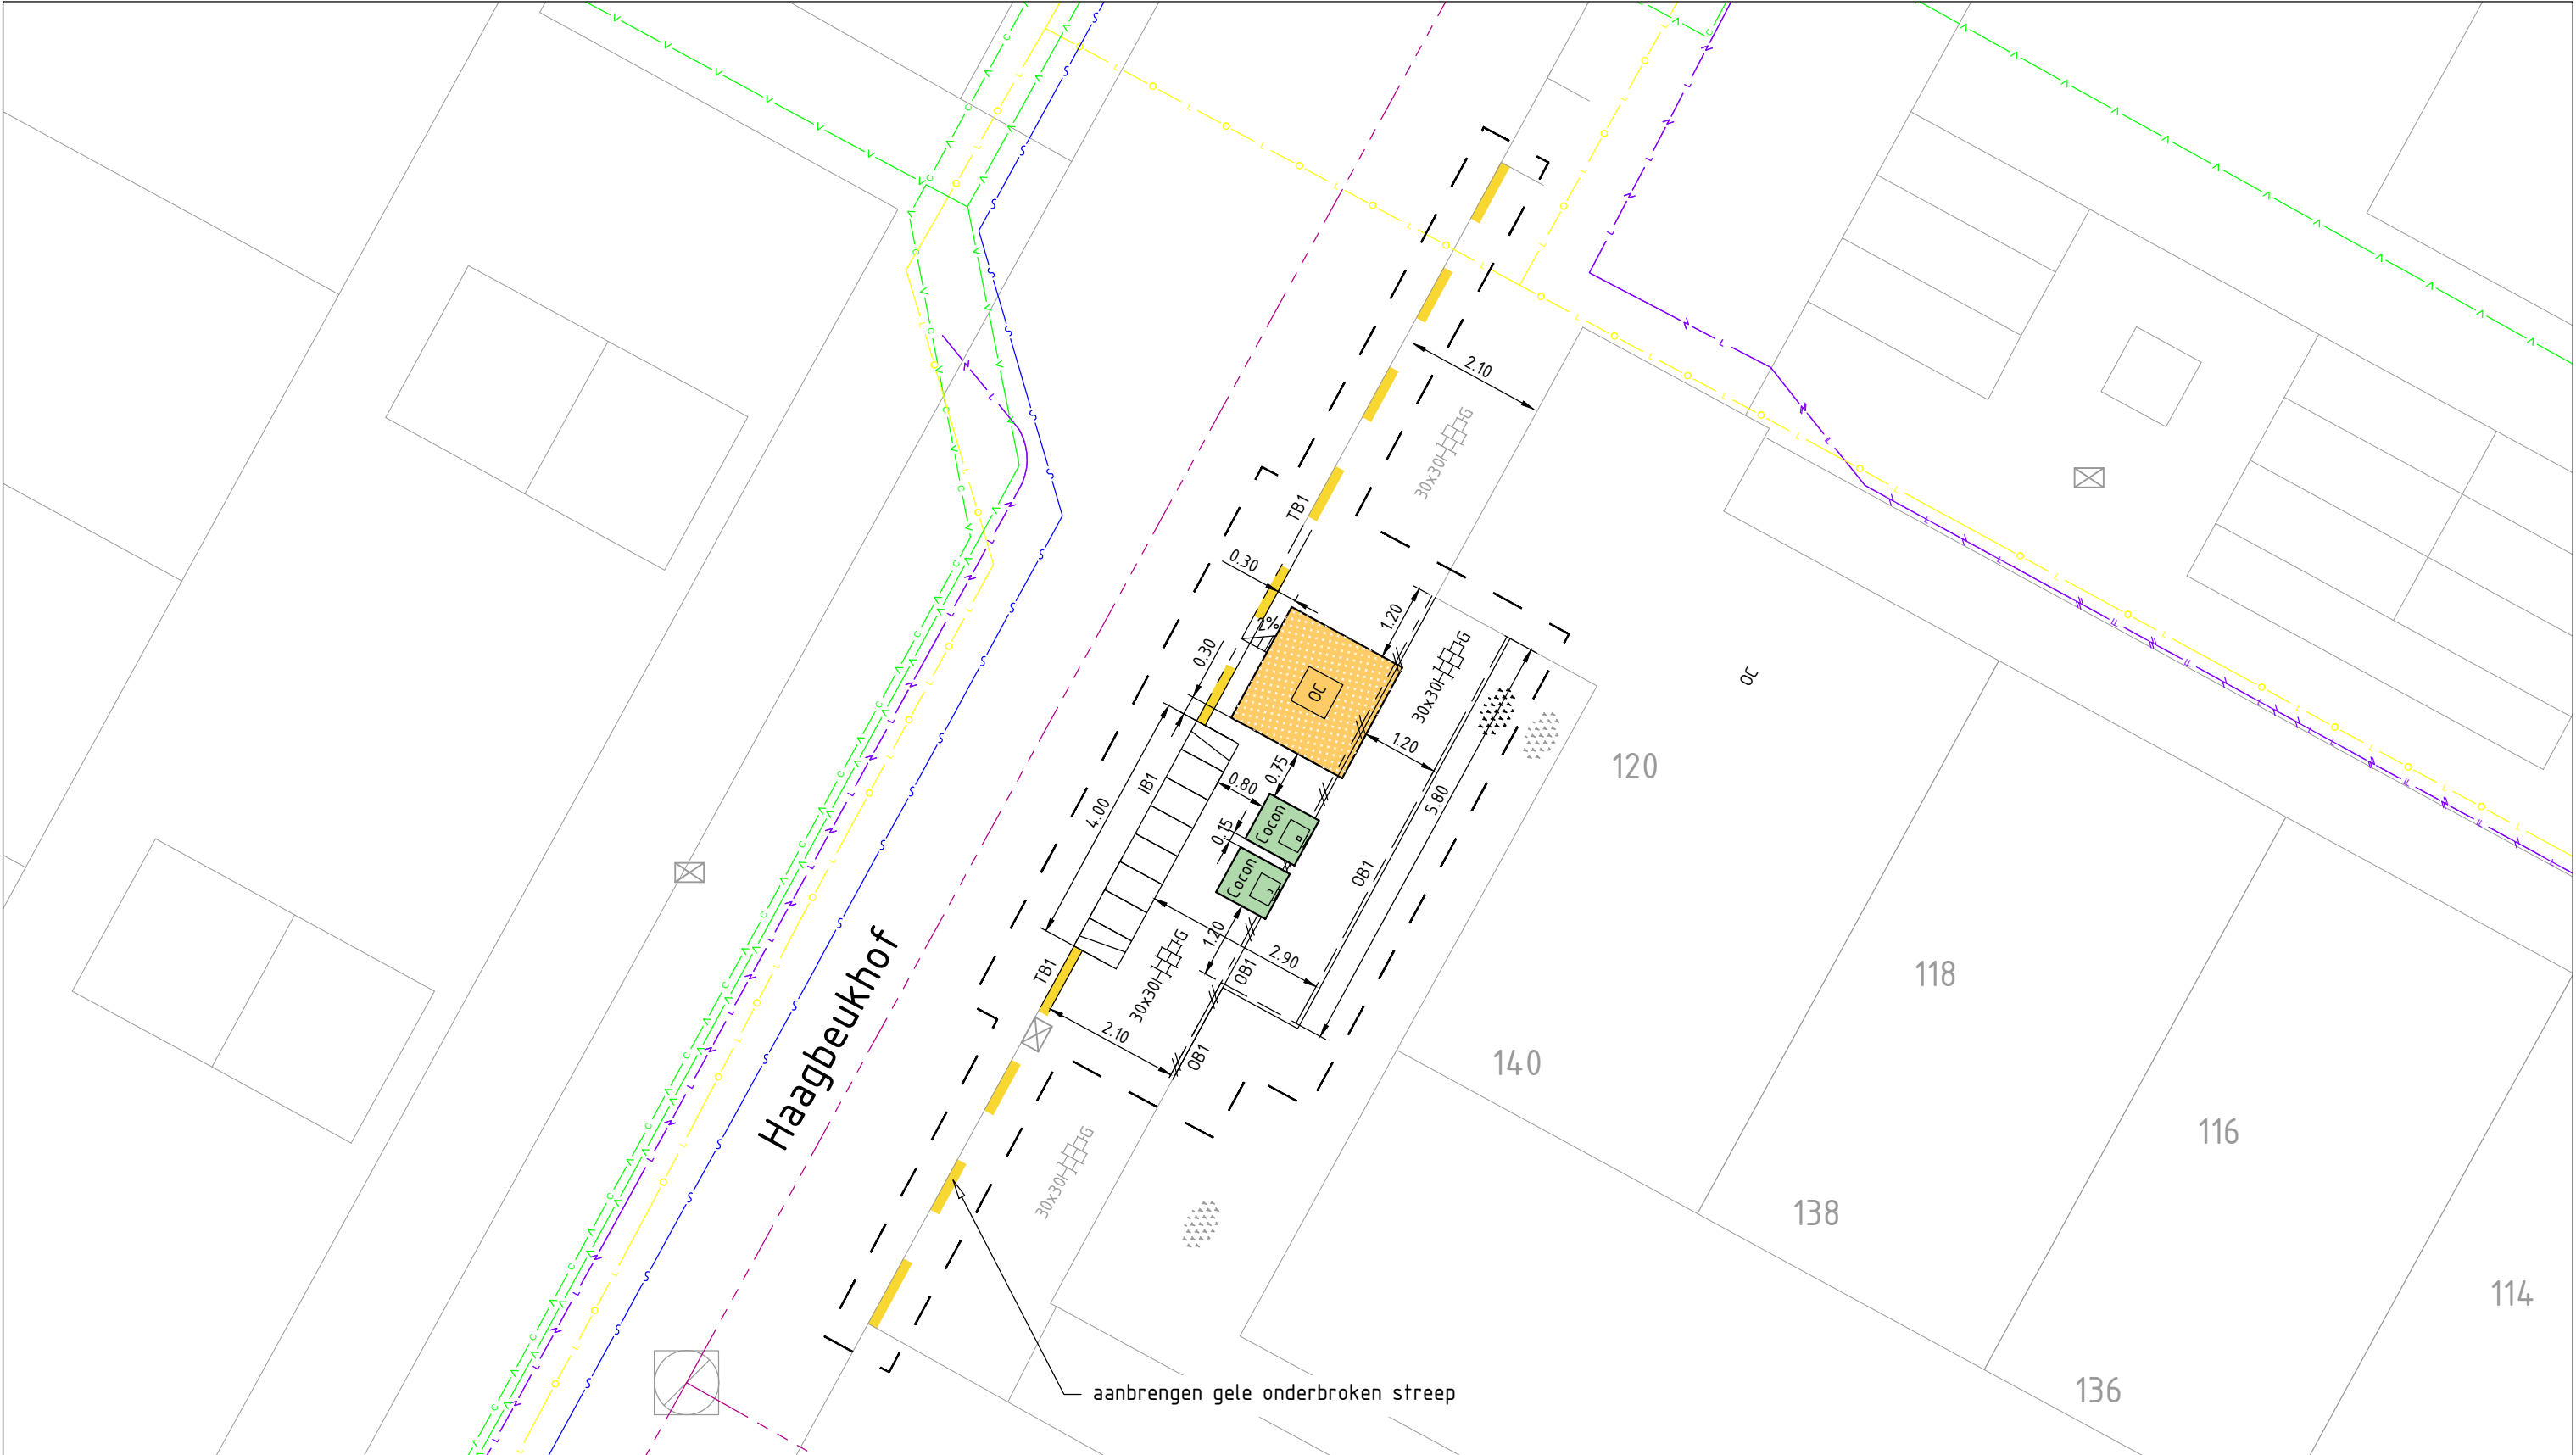
Nieuwe situatie - locatie OC en cocon's Haagbeukhof 120  
Schaal 1:100
