BM-NOTITIE 2017

## **Breda Landgoed De Klokkenberg**

Mitigatieplan vleermuizen, huismus en de gierzwaluw

**DEFINITIEF versie 01**

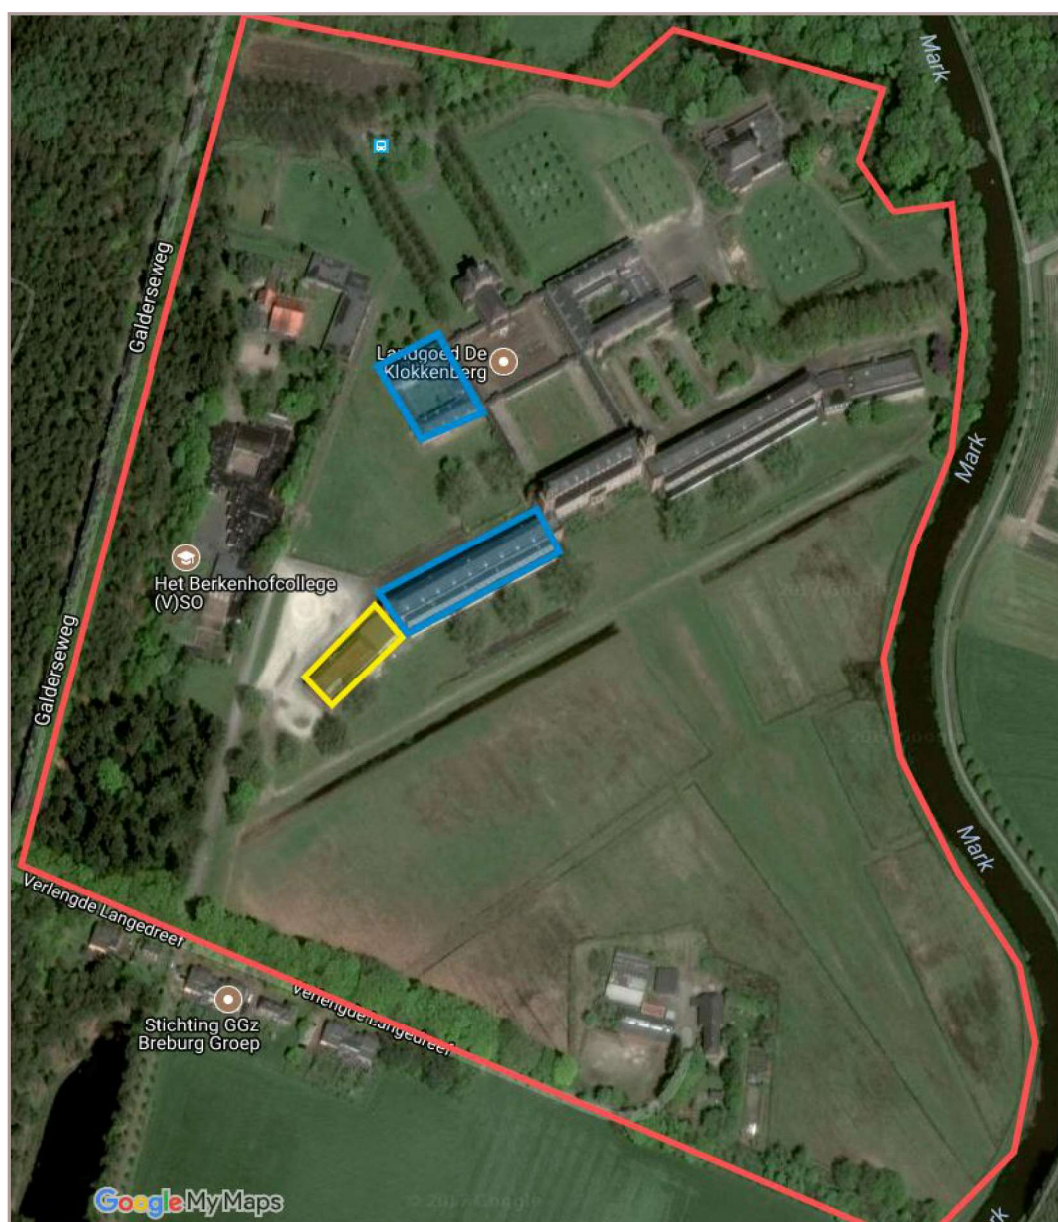
Figuur 1  
Globale begrenzing van het plangebied Landgoed De Klokkenberg (rood) met daarin weergegeven het te renoveren Zusterhuis en de Vrouwen vleugel (blauw) en de te slopen aanbouw (geel).

Landgoed De Klokkenberg B.V. is voornemens Landgoed De Klokkenberg in een aantal fasen te ontwikkelen naar wonen. Onderdeel hiervan is de renovatie van het Zusterhuis en de Vrouwen vleugel en de inpandige realisatie van woningen, waarbij tevens een meer recente aanbouw wordt gesloopt (figuur 1). Hiervoor wordt een omgevingsvergunning aangevraagd.

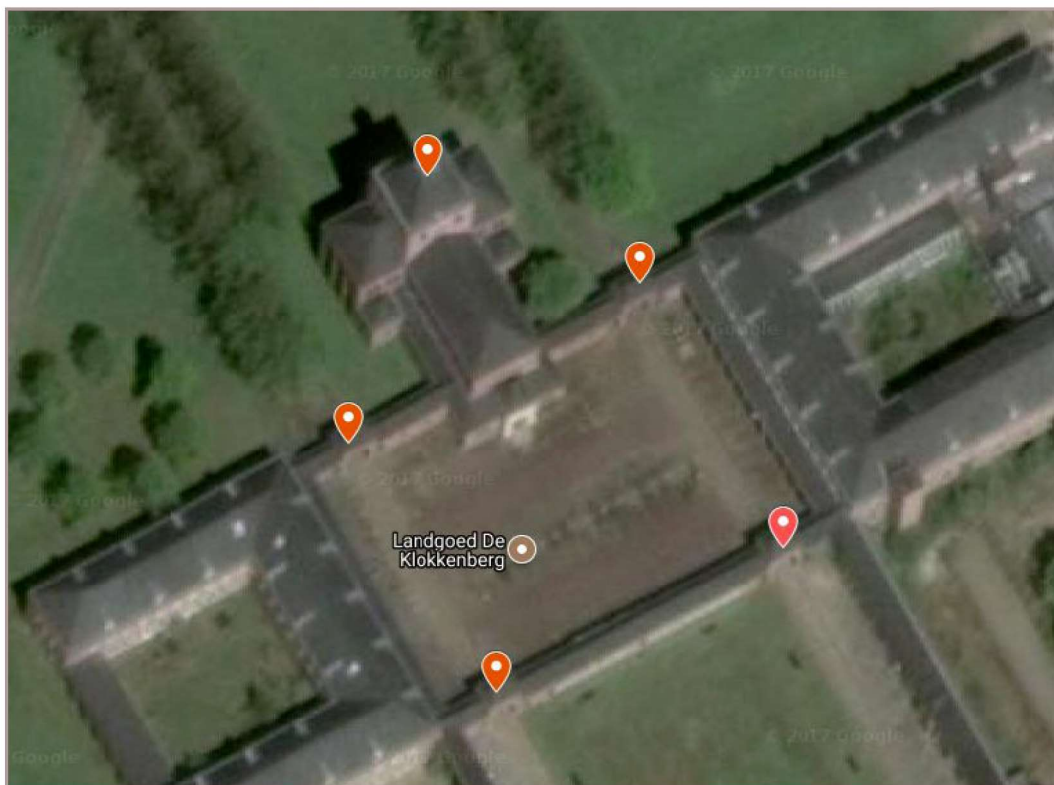
Figuur 2  
Locaties aan te brengen openingen in de gevels voor vleermuizen.

Voor vleermuizen wordt de spouwmuur op vijf locaties, zoals weergegeven op onderstaande figuur (figuur 2), toegankelijk gemaakt voor vleermuizen door stootvoegen open te hakken. Bij de kapel op grotere (maximale) hoogte aan alle zijden minimaal op 10 plekken gaten aangebracht. Bij de koepels aan de noordwestzijde en de zuidoostzijde op een hoogte van minimaal 4 meter op 5 plekken per gevel.
