# Hydrologische analyse korte termijn maatregelen

Herinrichting Schelkensbeek

projectnummer 0420256.100  
definitief  
6 juni 2019

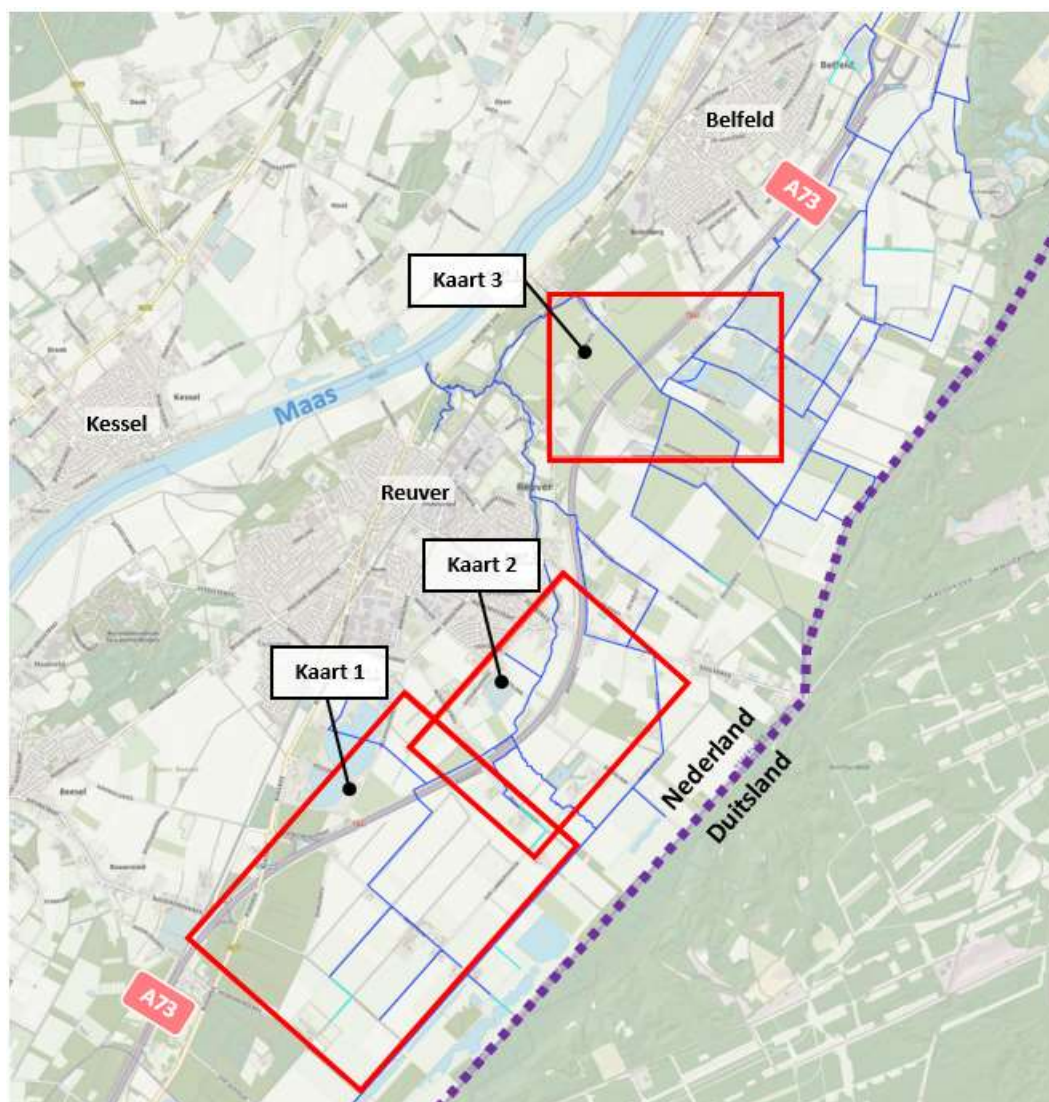
Figuur 1-1 Overzicht scope korte termijn maatregelen.

De hoofdstuk indeling is afgeleid van de kaarten, zoals deze aangegeven zijn in figuur 1-1. Per kaart is een hoofdstuk opgebouwd, met:

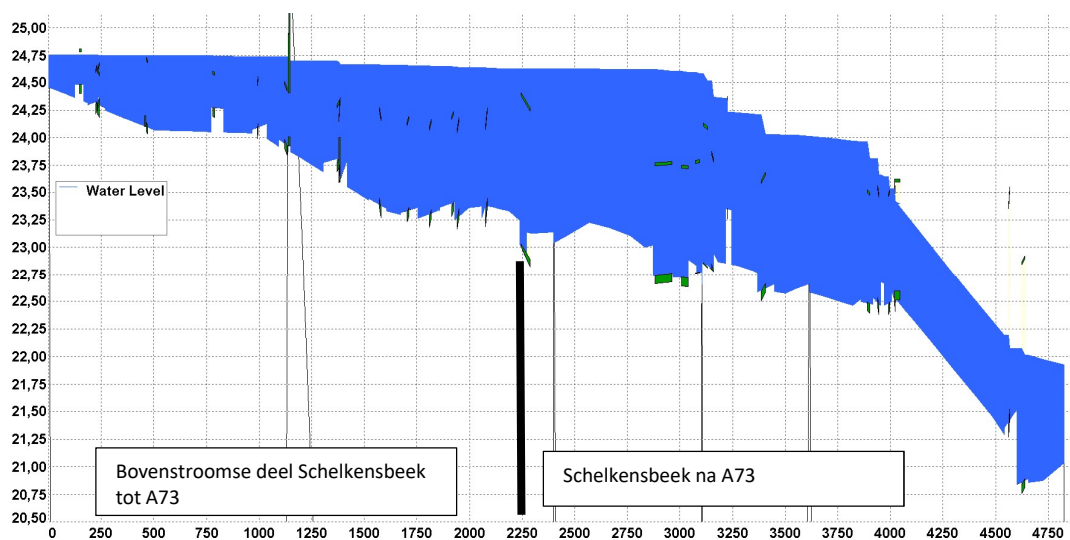
Figuur 2-1: Modelberekening en situatieschets van waterproblematiek bovenstroomse deel Schelkensbeek van de T100 winterbui exclusief klimaattoeslag (huidige situatie).

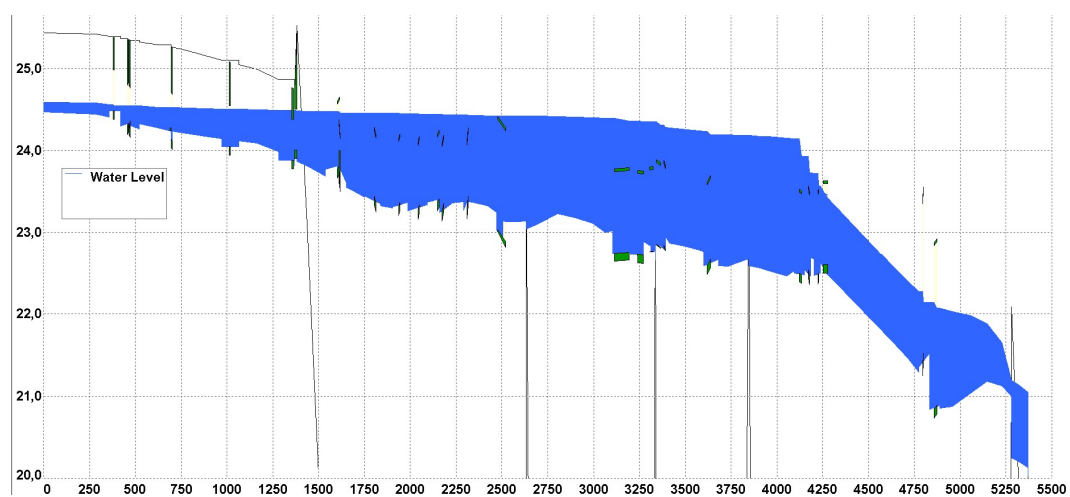
Figuur 2-2: Modelberekening en situatieschets van waterproblematiek bovenstroomse deel Schelkensbeek van de T25 winterbui exclusief klimaattoeslag (huidige situatie).

Bij een T25 winterbui is er in het bovenstroomse deel van Schelkensbeek geen wateroverlast, zie figuur 2-2. In de modellering van de huidige situatie komt naar voren dat de watergangen in het bovenstroomse deel van Schelkensbeek volledig vol/overlopen bij een T100 winterbui situatie. De oorzaak hiervan ligt deels benedenstrooms door opstuwing in duikers, zie figuur 2-1. Een aantal van deze duikers wordt ook vervangen en is beschreven in hoofdstuk 3 en 4.

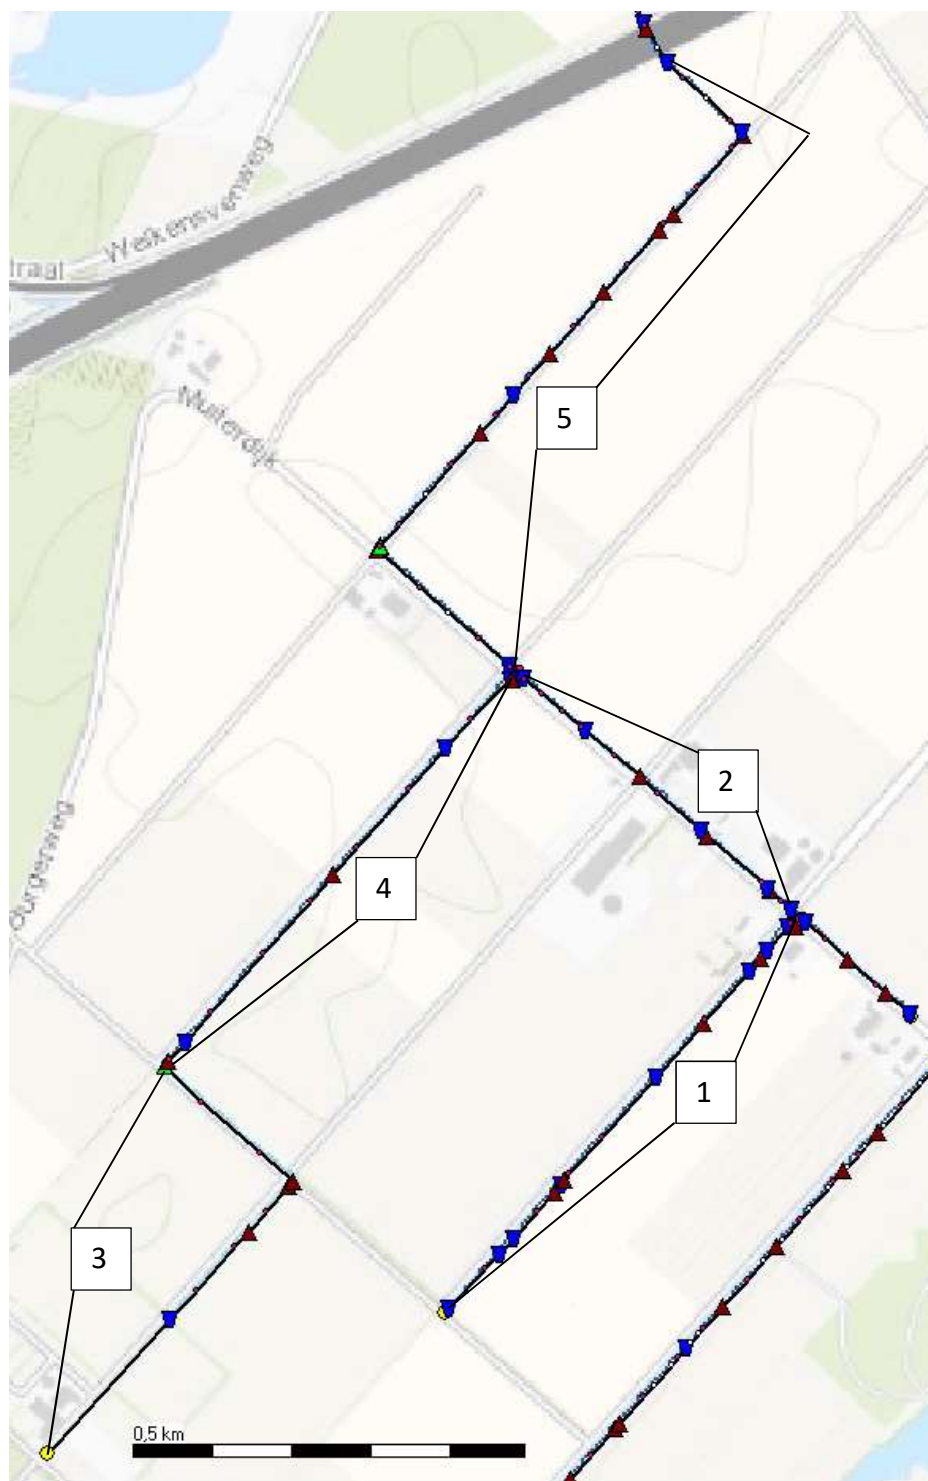
Figuur 2-3 Situatie bovenstrooms Schelkensbeek – De hydrologische situatie is per watergang (1 t/m 5) onderzocht en de watergang gedimensioneerd.

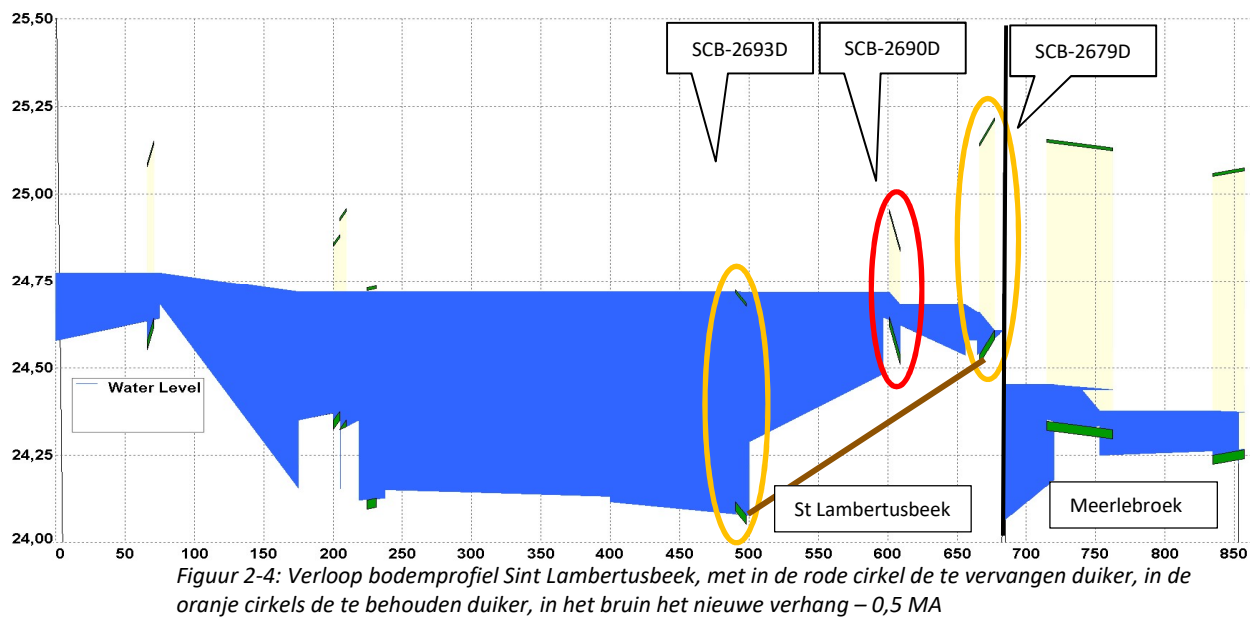
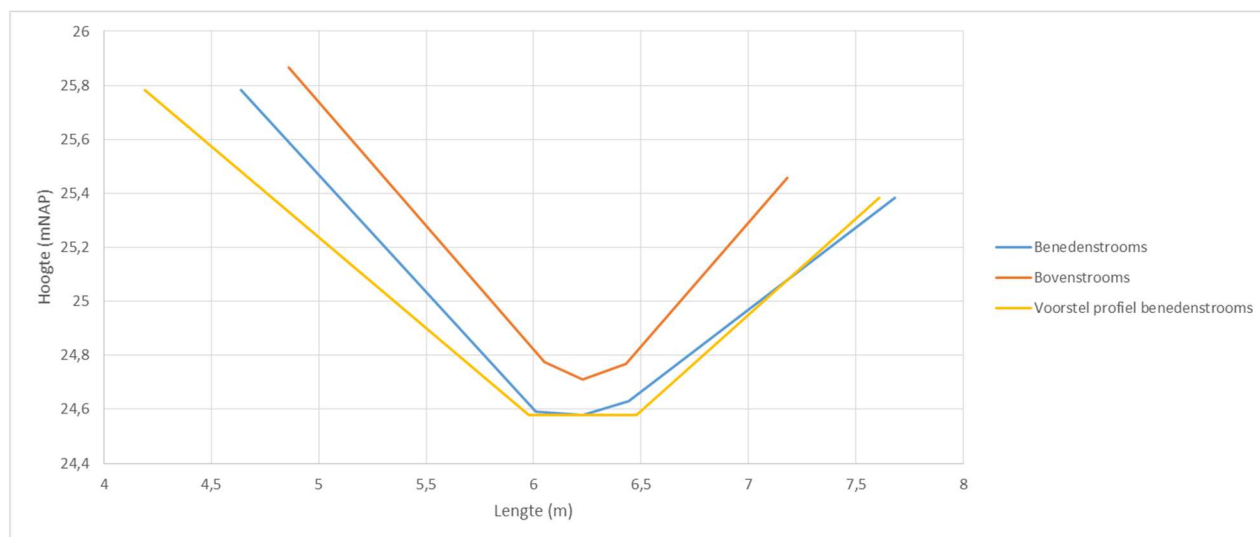
Figuur 2-5: Huidige profielen Sint Lambertusbeek, bovenstrooms is profiel A, benedenstrooms is profiel B (zie bijlage 2)

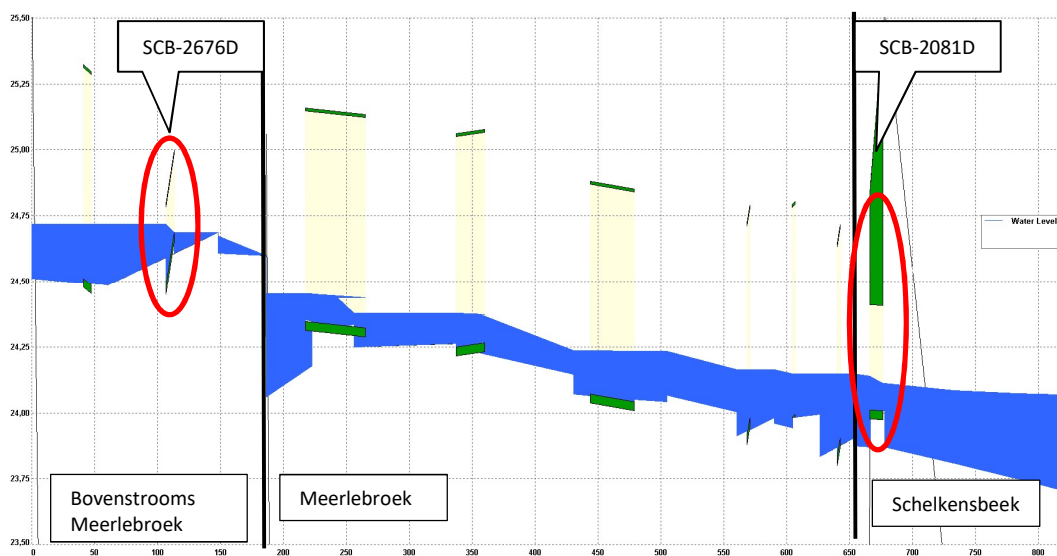
Figuur 2-6: Verloop bodemprofiel Meerlebroek, met in de rode cirkels de te vervangen duikers, waarvan de duiker in de Schelkensbeek staat beschreven in paragraaf 2.6 – 0,5 MA

Om de T25-afvoer te kunnen verwerken heeft de watergang een verhang van ten minste 0,012 m per km nodig. Om het debiet van de T100 met klimaattoeslag af te kunnen voeren in het huidige profiel is een verhang van 0,02 m per km nodig. In beide gevallen is het beekprofiel geheel gevuld. Het huidige verhang tussen het bovenstroomse profiel en het benedenstroomse profiel op dit traject is 0,70 m per km en dus ruimschoots voldoende bij het aanwezige dwarsprofiel. Ook de beekbodem loopt af naar de benedenstroomse zijde zonder grote afwijkingen in het profiel, zie figuur 2-6.

De rode duiker bovenstrooms van de Meerlebroek (SCB-2676D) is een knelpunt door de scheve ligging en de kleine omvang (rond 300 mm), waardoor deze duiker voor opstuwning zorgt en de afvoer van het bovenstrooms gelegen gebied belemmert. De duiker in de Schelkensbeek (SCB-2081D) wordt meegenomen in paragraaf 2.6.

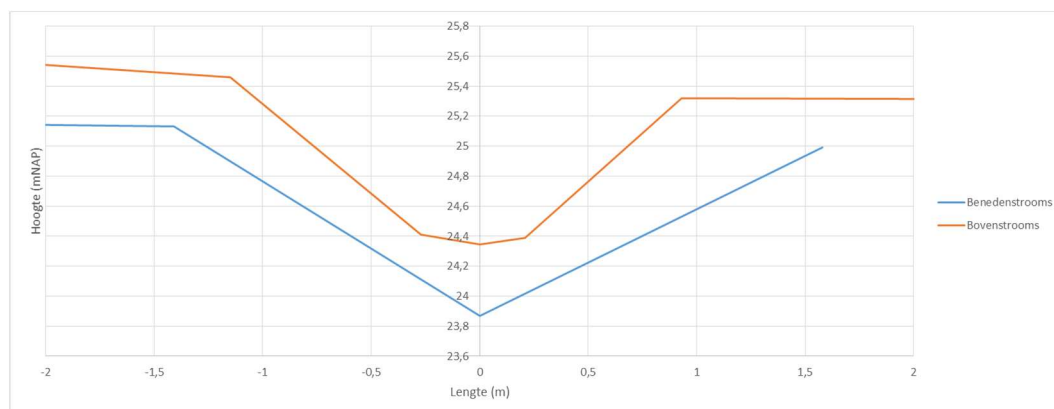
Figuur 2-7: Huidige profielen Meerlebroek, bovenstrooms is profiel C, benedenstrooms is profiel D (zie bijlage 2)

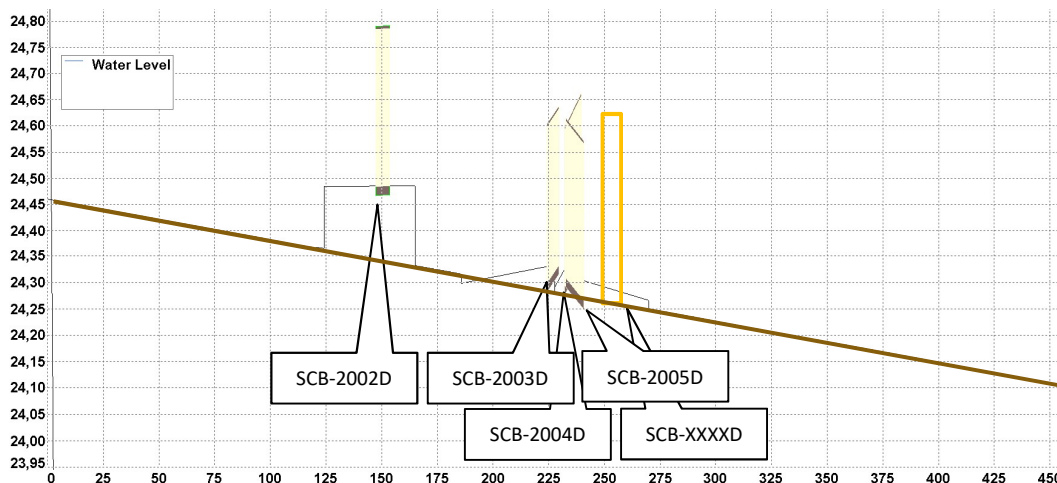
Figuur 2-8: Verloop bodemprofiel Secundaire watergang Schelkensbeek, waarbij alle duikers vervangen dienen te worden. Ook zijn er van één duiker geen gegevens bekend (oranje vierkant op 250 m).

Om de T25-afvoer te kunnen verwerken heeft de watergang een verhang van ten minste 0,001 m per km nodig. Om het debiet van de T100 met klimaattoeslag af te kunnen voeren in het huidige profiel is een verhang van 0,002 m per km nodig. In beide gevallen is het beekprofiel geheel gevuld. Het huidige verhang tussen het bovenstroomse profiel en het benedenstroomse profiel op dit traject is 0,80 m per km en dus ruimschoots voldoende bij het aanwezige dwarsprofiel. Hoe de beekbodem verloopt is moeilijk te zeggen, omdat er in dit deel van de beek maar één dwarsprofiel is ingemeten. Hierdoor lijken er geen grote afwijkingen in het lengteprofiel te zitten, op de locaties van de duikers na (zie figuur 2-8).

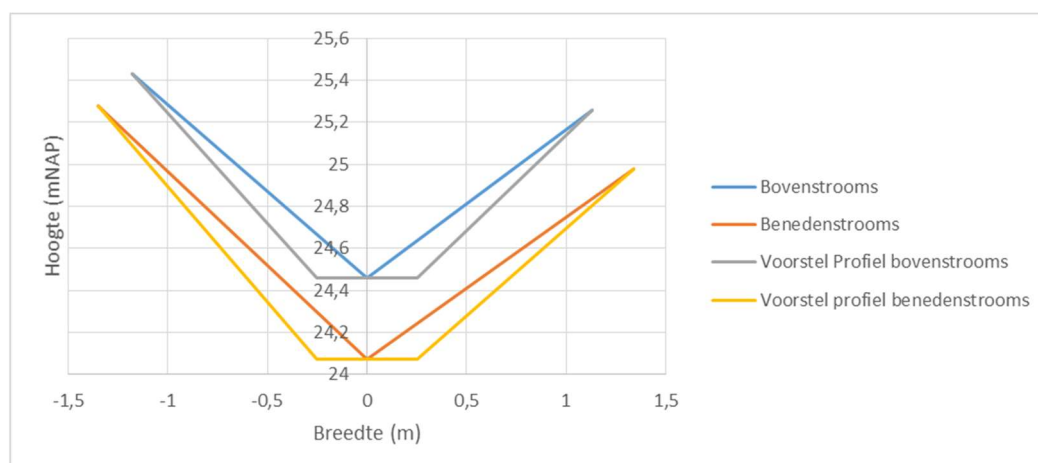
Figuur 2-9: Huidige profielen en voorgestelde profielen secundaire watergang Schelkensbeek, bovenstrooms is profiel E, benedenstrooms is profiel F (zie bijlage 2)

Bodembreedte van 0,5 m realiseren binnen het bestaande dwarsprofiel van insteek tot insteek over hele traject, daarbij de bodemhoogte gelijkmatig af laten lopen. De huidige en geadviseerde dwarsprofielen voor dit beektraject zijn in figuur 2-9 opgenomen.

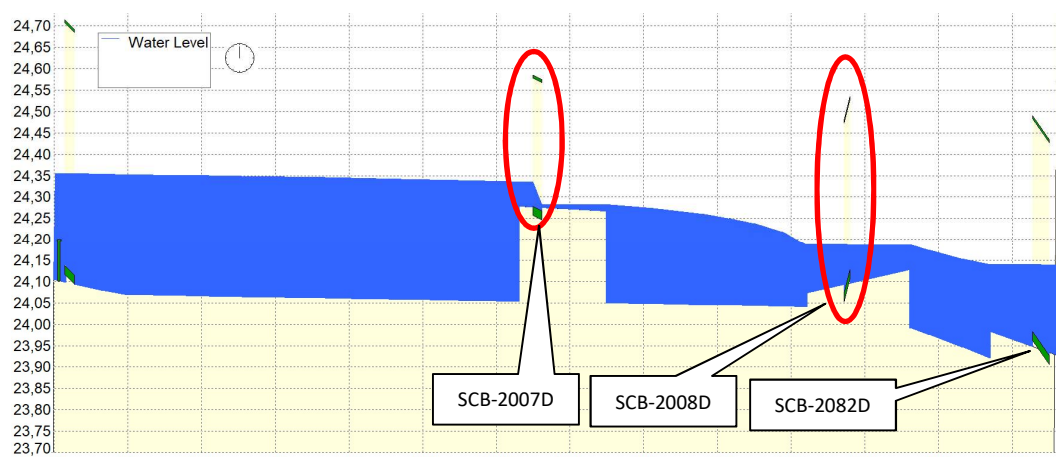
Figuur 2-10: Verloop bodemprofiel watergang Schelkensbeek tot Meerlebroek – 0,5 MA

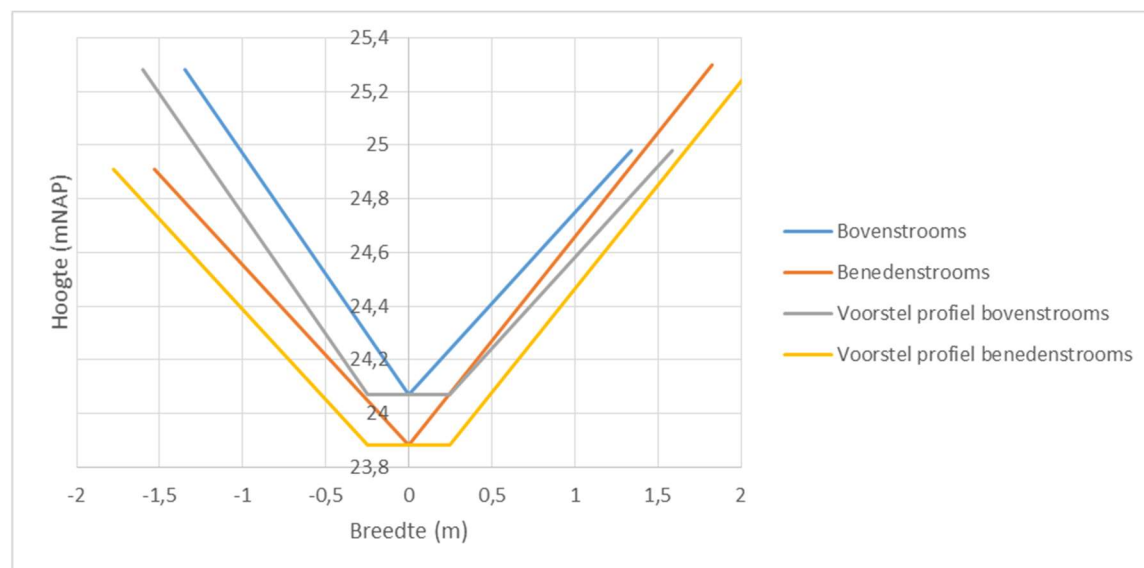
Figuur 2-11: Huidige profielen en voorgestelde profielen watergang Schelkensbeek tot Meerlebroek, bovenstrooms is profiel F, benedenstrooms is profiel G (zie bijlage 2)

Voor Profiel F zijn twee voorgestelde profielen gemaakt, voor zowel watergang 4 als watergang 3. Het optimale profiel is het profiel van watergang 4, vanwege de minder steile taluds. Als het waterschap de kadastrale eigendommen van deze percelen heeft, dan is het advies om de watergang op te waarderen naar het bovenstaand voorgestelde profiel.

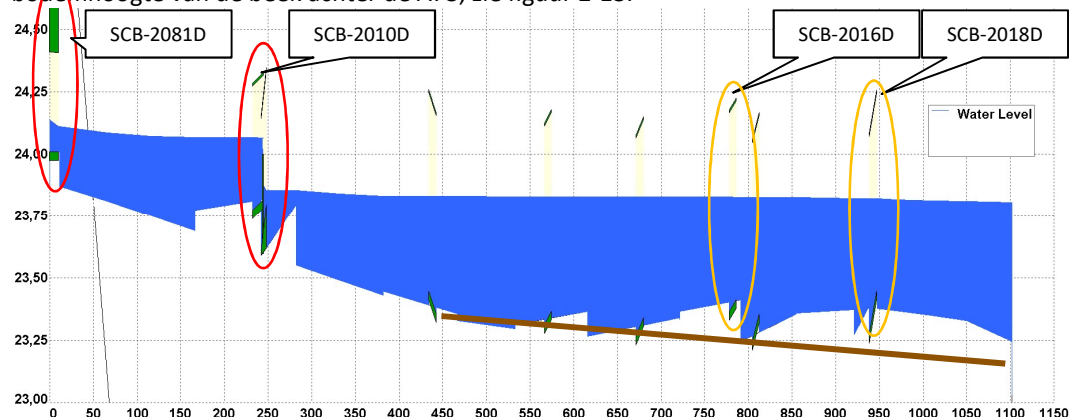
Figuur 2-12: Verloop bodemprofiel watergang Schelkensbeek, waarbij de duikers in de rode cirkels vervangen moeten worden – 0,5 MA

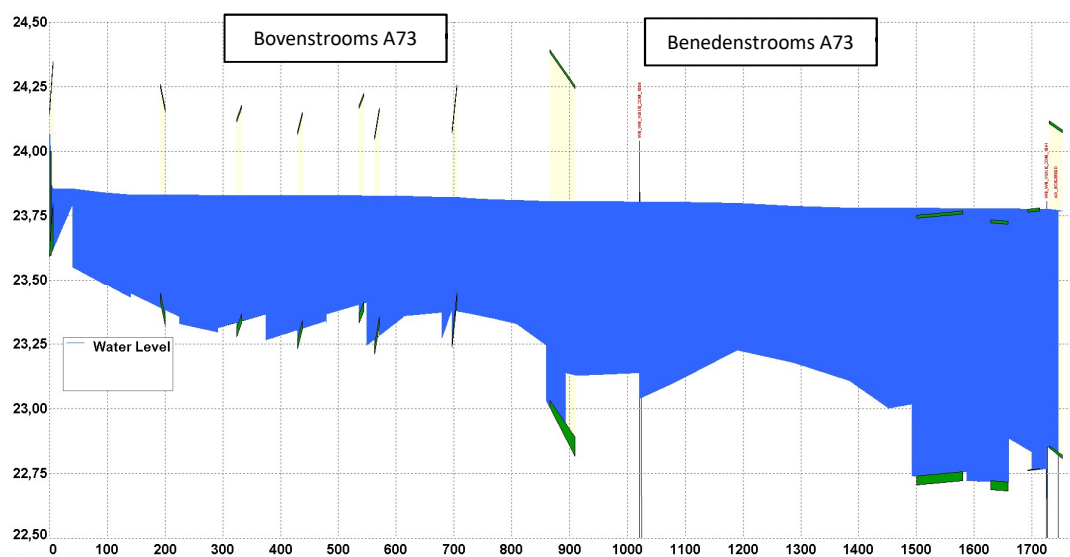
Figuur 2-13: Bodemverloop Schelkensbeek boven- en benedenstrooms A73.

Door de herprofilering ontstaat er voldoende verhang voor de doorstroming. Het is niet mogelijk om het verhang nog groter te maken, omdat de bodemhoogte aan moet sluiten op de bodemhoogte van de beek achter de A73, zie figuur 2-13.

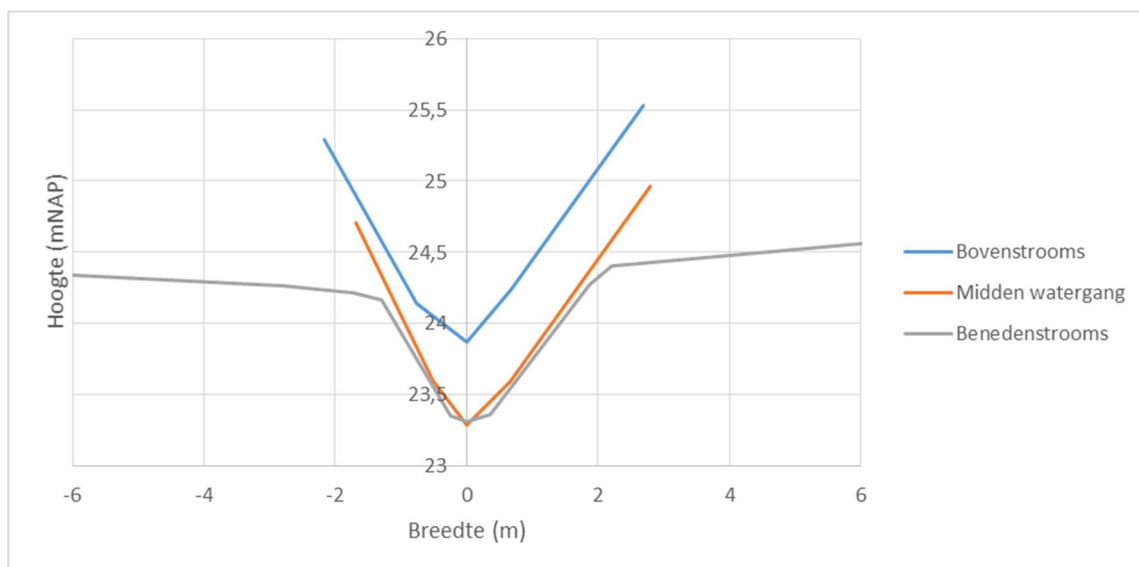
*Figuur 2-14: Huidige profielen watergang Schelkensbeek, bovenstrooms is profiel H, profiel in midden van watergang is I, benedenstrooms is profiel J (zie bijlage 2)*

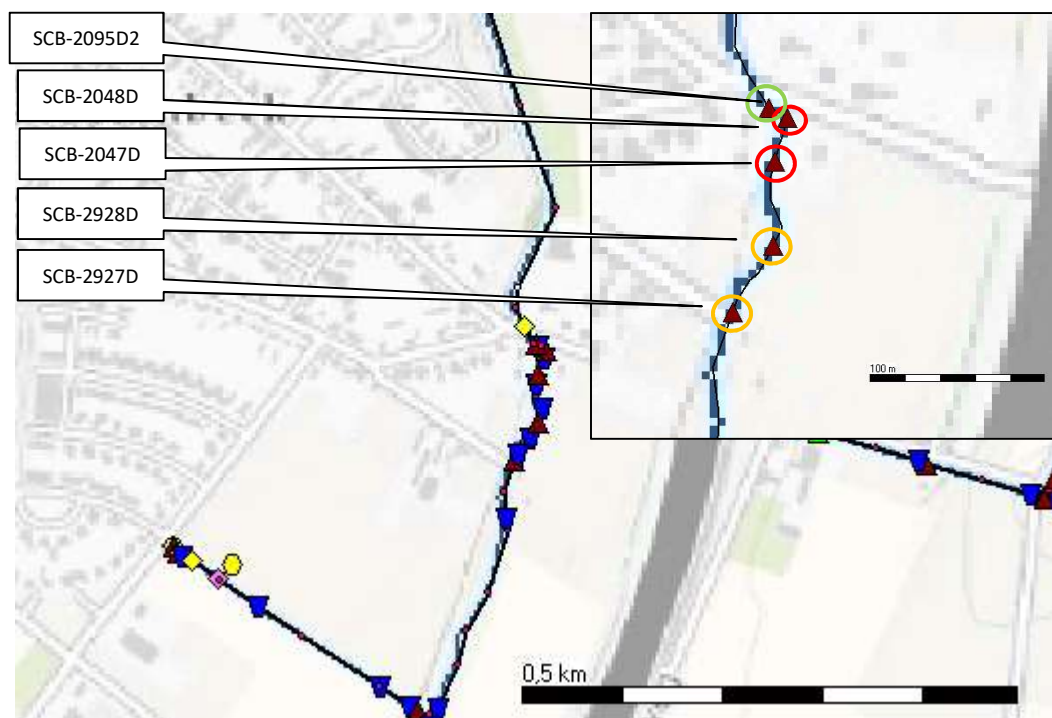
*Figuur 3-2: Schematisatie situatie Schelkensbeek, met in rode cirkels de te verwijderen duikers, in oranje de duikers met dezelfde afmetingen en in groen de grootste duiker van de watergang.*

De korte termijn maatregelen 'Schelkensbeek' bestaat uit het verwijderen van 2 duikers (SCB-2047D en 2048D). Deze duikers zijn door de beheerder aangegeven als duikers zonder functie, welke verwijderd kunnen worden. In plaats van een duiker komt er in één geval een faunaloopplank. De duikers geven in de huidige situatie opstuwung circa 10 cm opstuwung in een T25 situatie zonder klimaattoeslag en meer dan 10 cm in een T100 situatie.

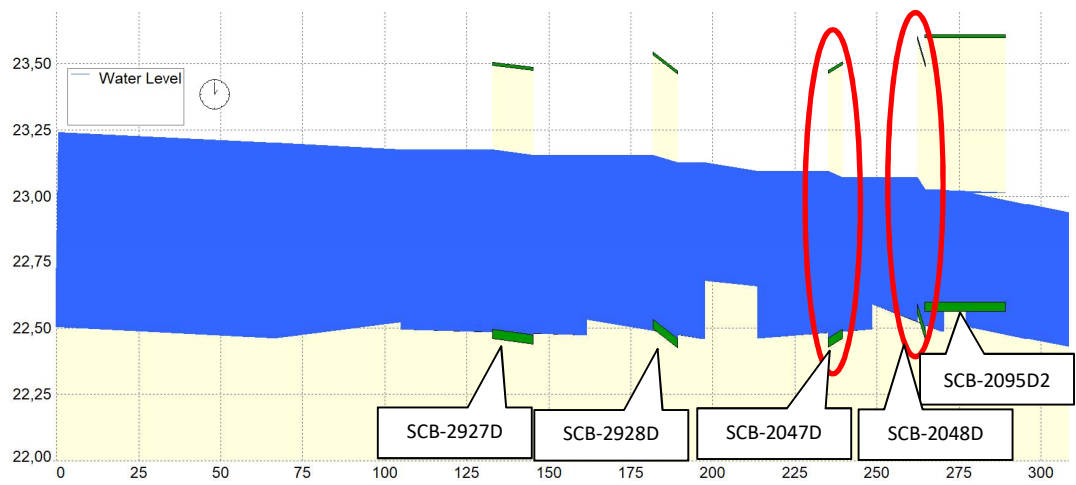
*Figuur 3-3: Verloop bodemprofiel watergang Schelkensbeek, waarbij de duikers in de rode cirkels vervangen moeten worden – 0,5 MA.*

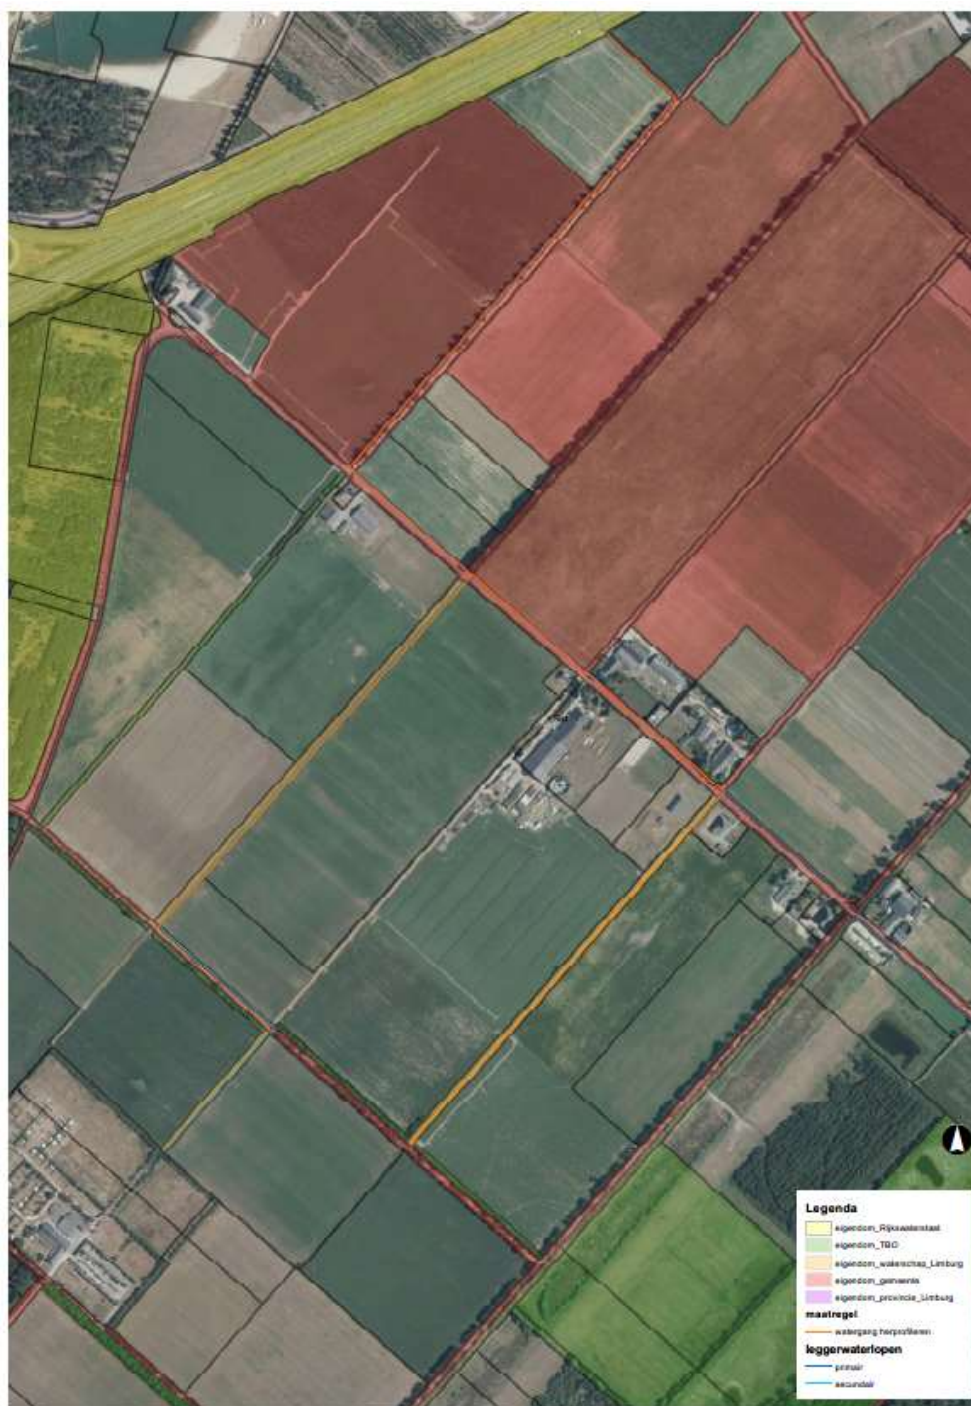
Figuur 0-1: Grondeigendom bovenstrooms deel van Schelkensbeek

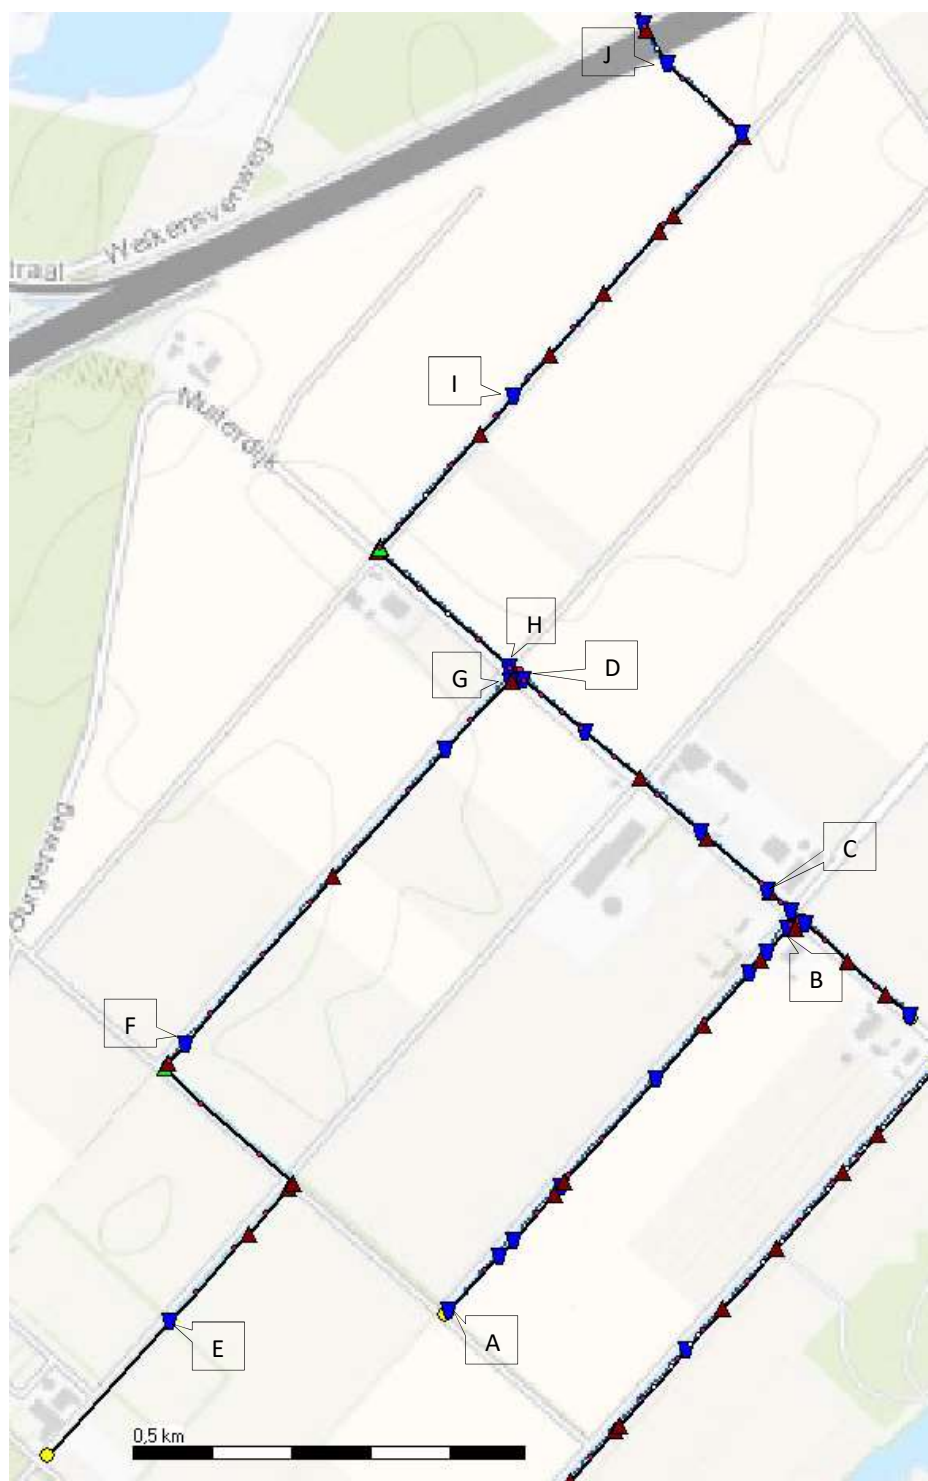
Figuur 0-1: Locaties van de dwarsprofielen

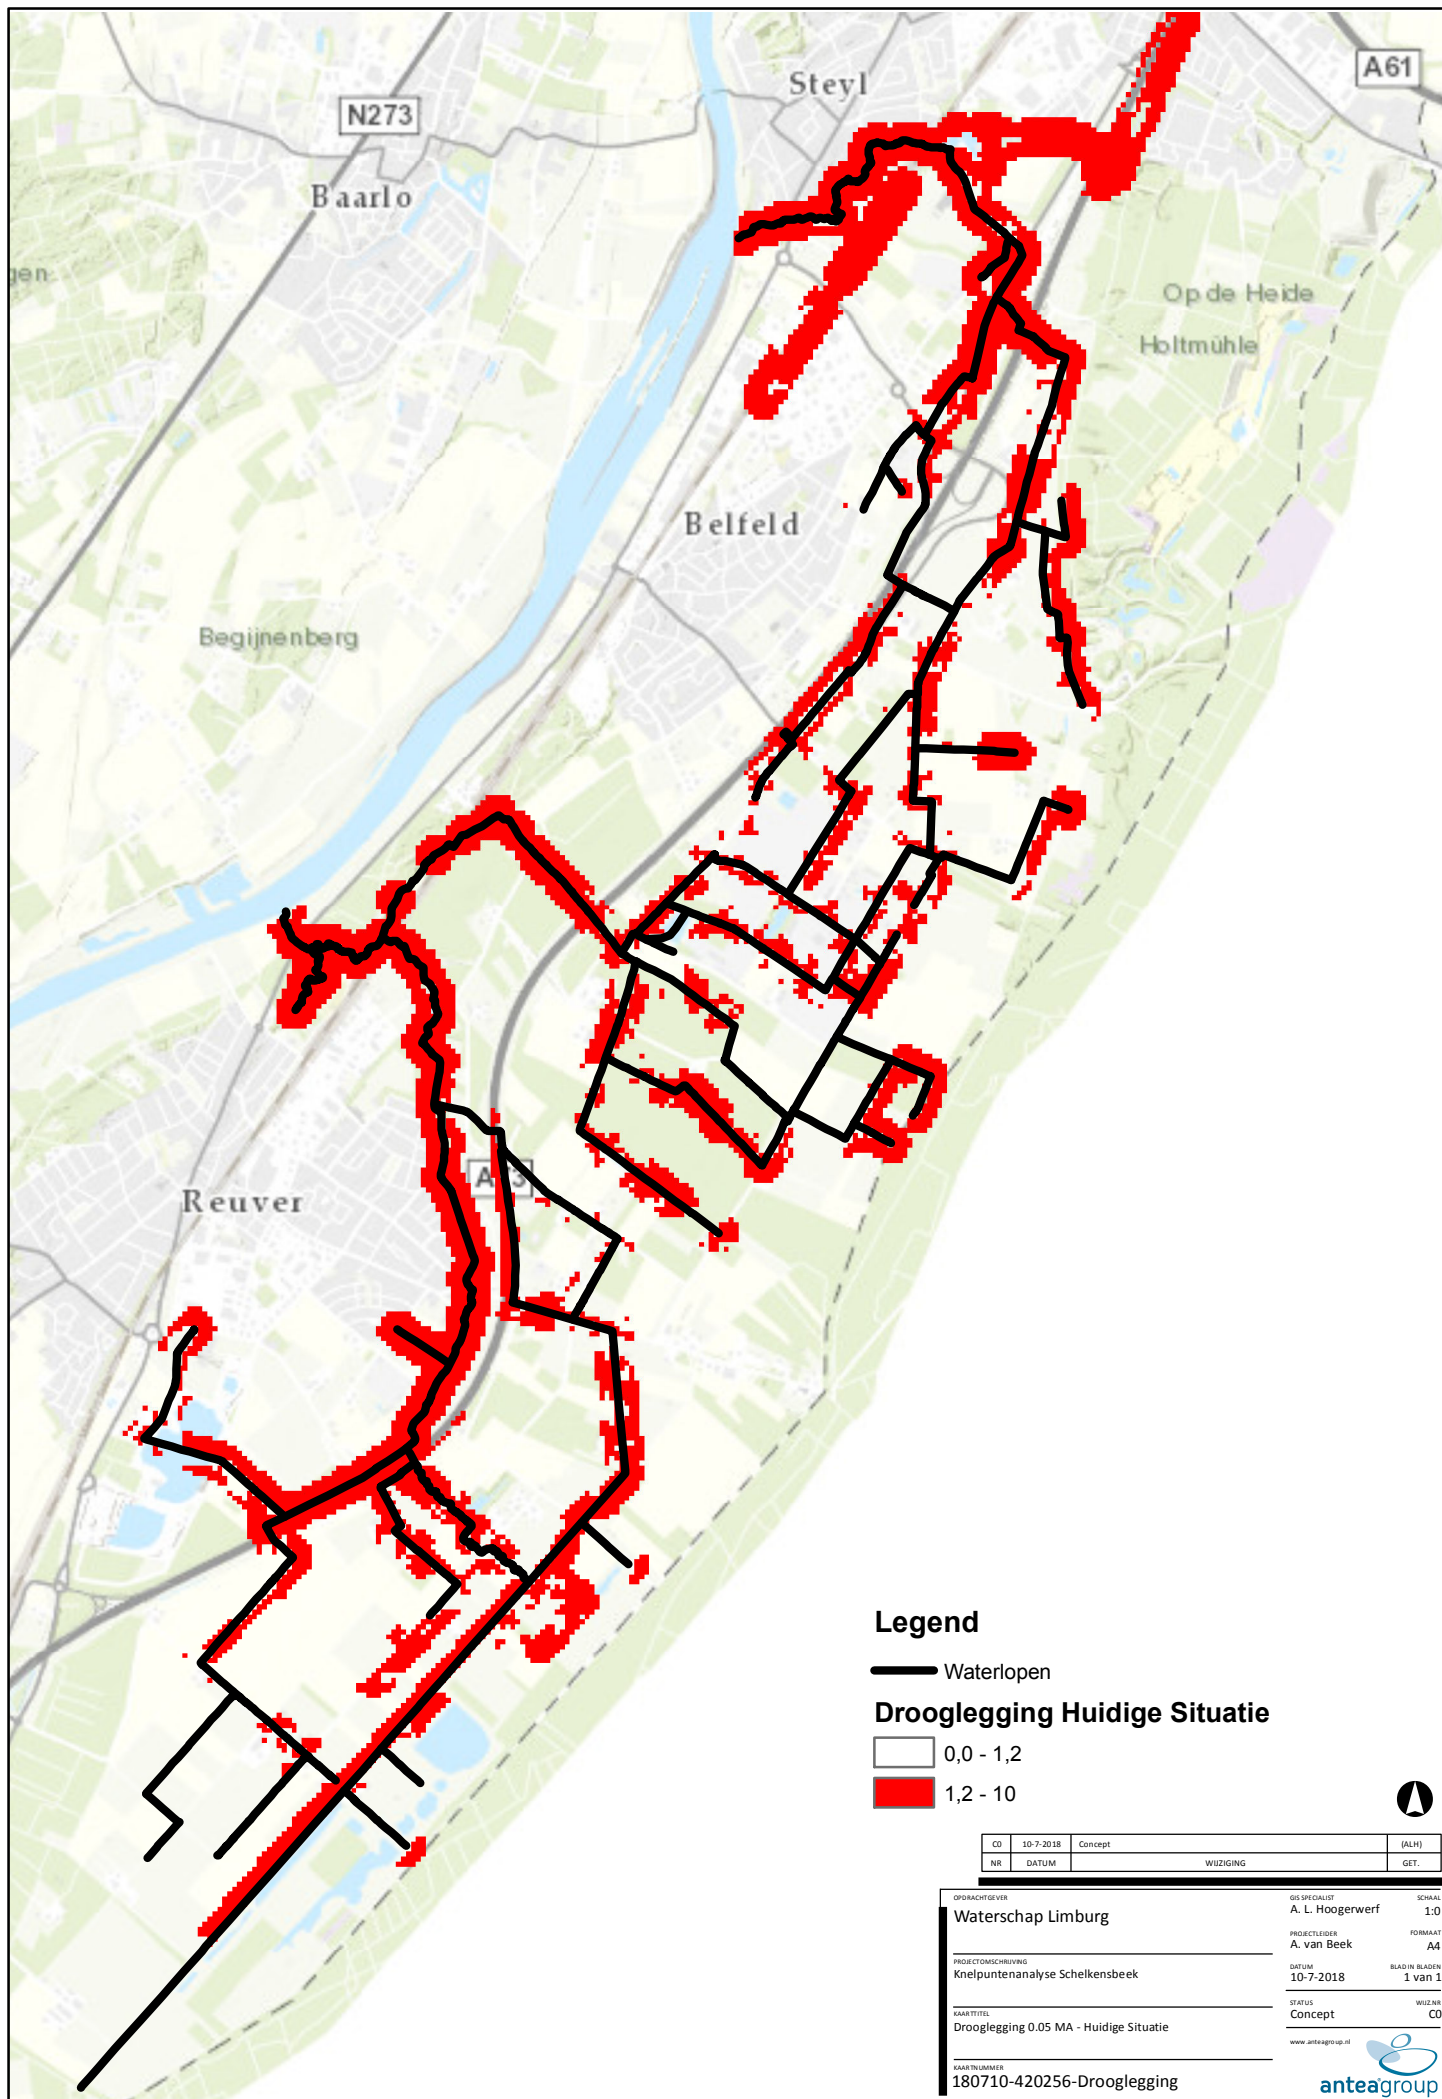
## **Bijlage 3 Droogleggingskaart**

### Drooglegging Huidige Situatie

KAARTITEL  
Drooglegging 0.05 MA - Huidige Situatie

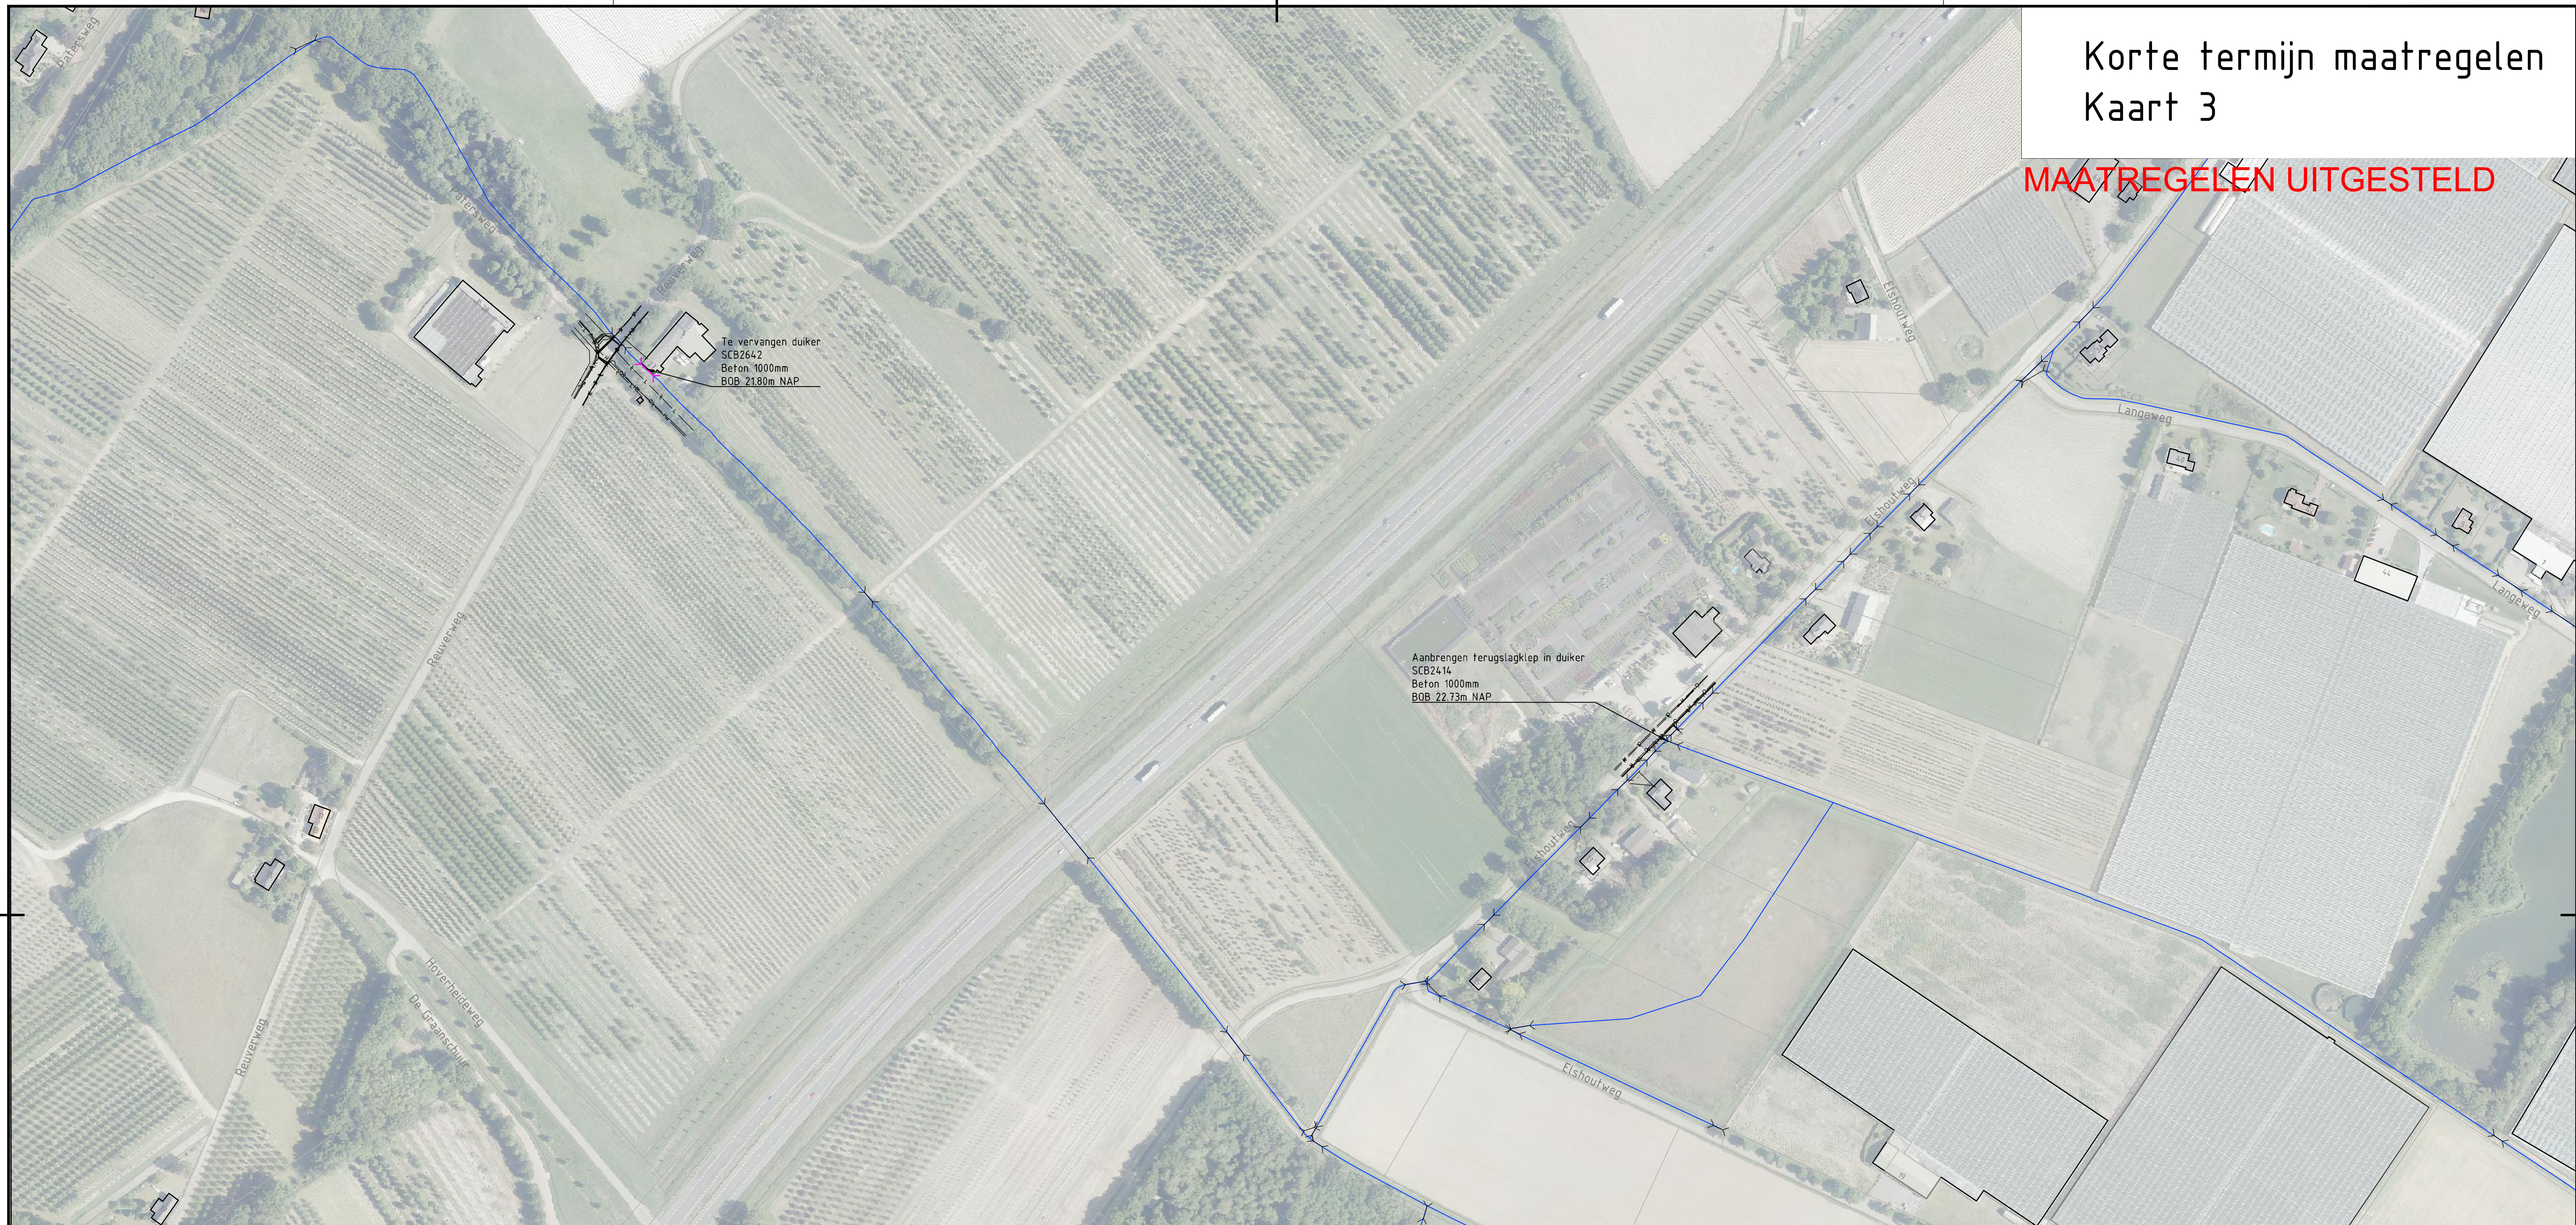
Korte termijn maatregelen  
Kaart 3

MAATREGELEN UITGESTELD
