# BOUWHISTORISCHE VERKENNING MET WAARDENSTELLING

## CHASSÉKAZERNE

Keizerstraat 7-9 / Parade 10-12

Onderzoek i.o.v. Gemeente Breda , 16 februari 2017

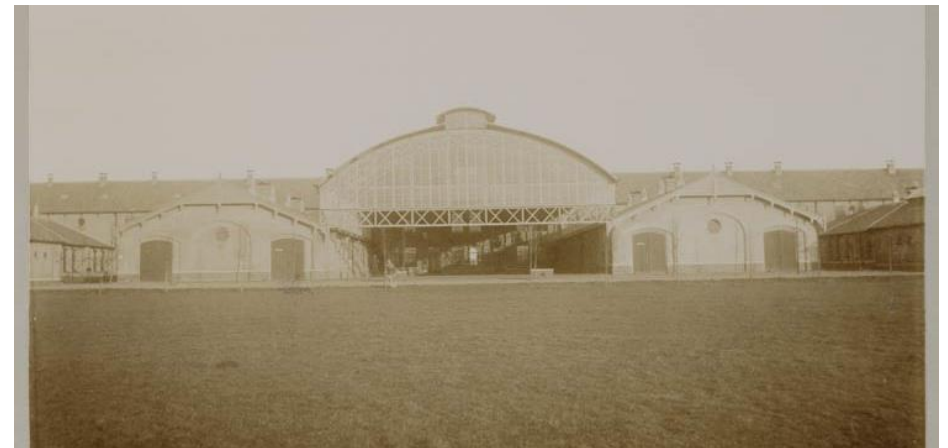
Zicht op de achterzijde van de Wilhelminakazerne te Assen met de ijzeren en glazen overkapping van de exercitieplaats, ingeklemd tussen de twee legeringsvleugels. Foto van kort na de bouw in 1893/4 Geheugen van Nederland.

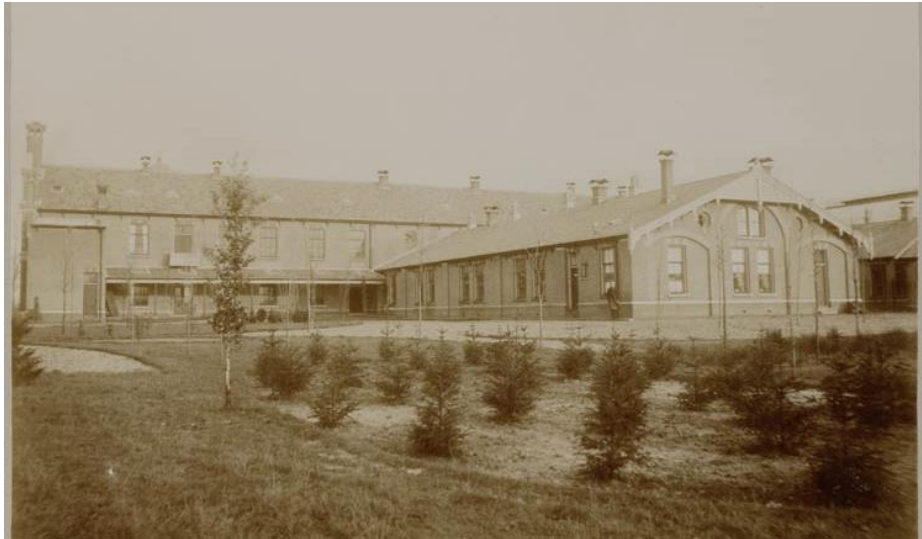
Zicht op de achterzijde van de Emmakazerne te Assen met rechts een éénlaags legeringsvleugel. Tegen de achtergevel van de tweelaags voorbouw is een afdak op kolommen boven de eerste bouwlaag aanwezig! Geheugen van Nederland.

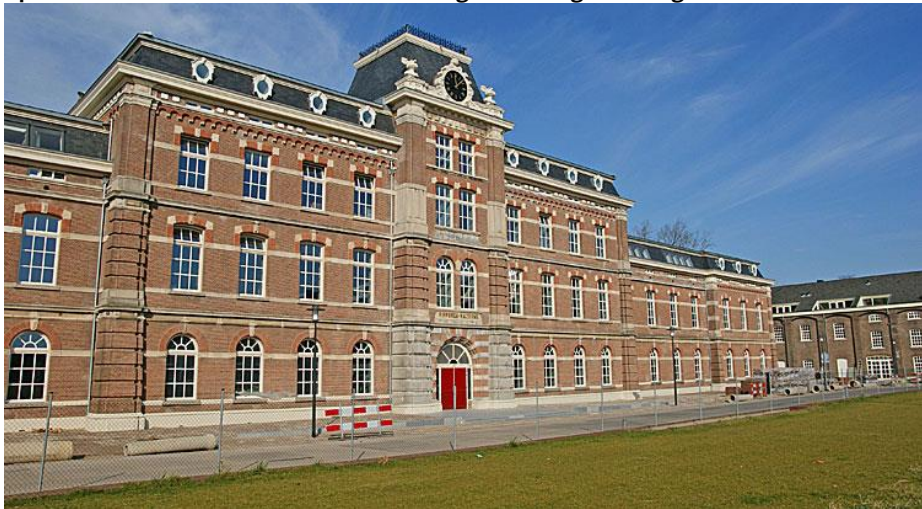
De Haarlemse Ripperda-kazerne uit 1882. Een belangrijk vroeg voorbeeld van het lineaire type, in een eclectische bouwtrant, waarbij klassieke, barokke en renaissance-elementen zijn verwerkt in een monumentaal geheel. (Foto [www.jeoudekazernenu.nl](http://www.jeoudekazernenu.nl))

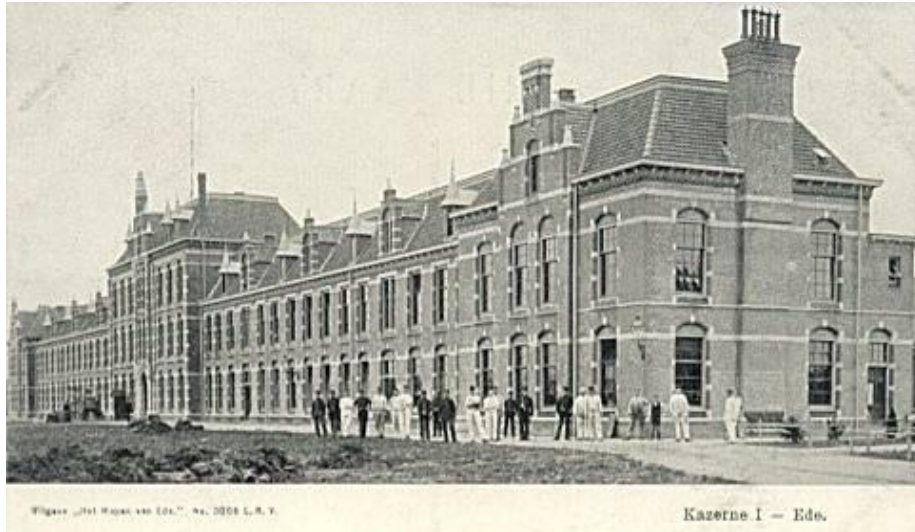
De Mauritskazerne in Ede uit 1904 van kapitein der genie Van Stolk (?) op een foto genomen kort na de bouw. Een goed voorbeeld van de jongste variant van het lineaire type uit de vroege 20<sup>ste</sup> eeuw. Sterk met Ede vergelijkbare voorbeelden zijn ook in Nijmegen gebouwd. gemeentearchief Ede.

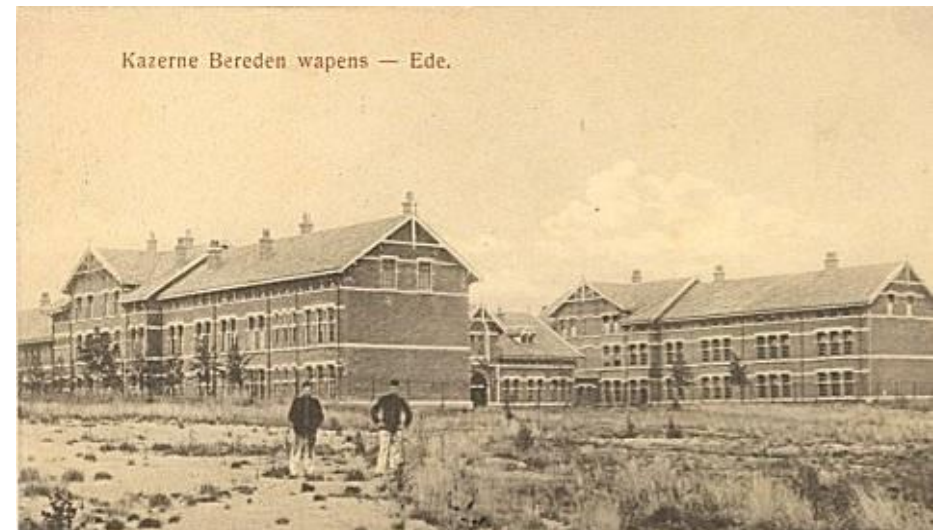
De Kazerne Bereden Wapens te Ede (later Van Essenkazerne genoemd) kort na de bouw. Deze nog bestaande kazerne is uitgevoerd in een mengvorm van rationalisme en chaletstijl (kapdetails) en heeft een H-vormige plattegrond. ([www.jeoudekazernenu.nl](http://www.jeoudekazernenu.nl), en collectie archief Ede)

Het probleem van de daglicht en verse luchtvoorziening werd wel opgelost met de bouw van het **H-vormige type kazerne** zoals de van Essenkazerne uit 1906 in Ede. De gebouwen vormen hier in plattegrond een H, waarvan de vleugels de appèlplaatsen omsluiten. In dit kazernetype is de aanzet naar het later veelvuldig toegepaste paviljoensysteem te herkennen.

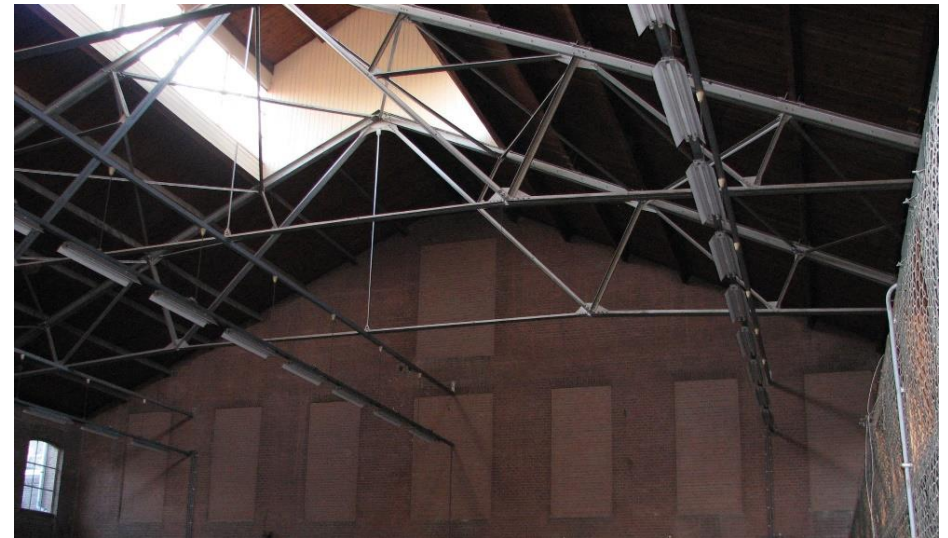
Stalen vakwerkspanten van de overdekte exercitieplaats van de Mauritskazerne in Ede. MAB 2009

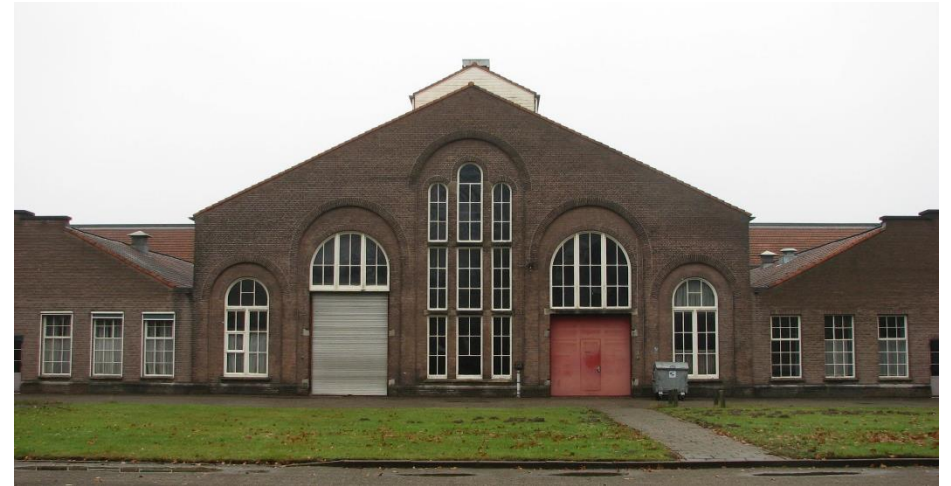
Zicht op de bakstenen achtergevel van de overkapte exercitieplaats van de Frisokazerne in Ede. MAB 2009

De kazernes bezitten ook hier een ruim 130 meter lange voorbouw met verdieping en drie risalerende gevelpartijen in de voorgevel. Op de achtergevel sluiten vier achtervleugels (éénlaags onder zadeldaken) aan voor huisvesting van soldaten. Tussen de twee centrale vleugels is een overdekte exercitieplaats aanwezig, bij deze kazernes uitgevoerd met gemetselde gevels en een zadeldak met een lichtstraat op de nok.

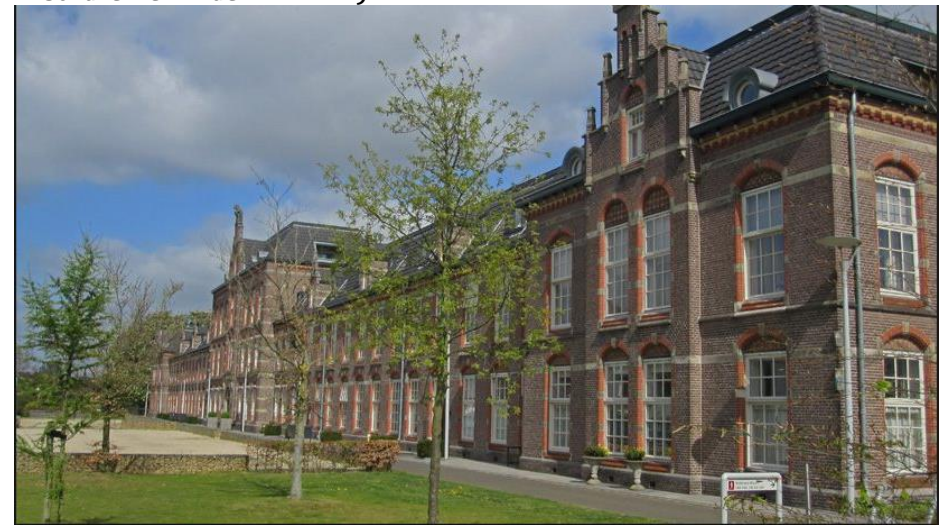
De neorenaissance-invloeden zijn ook zichtbaar bij de infanteriekazernes uit de vroege 20<sup>ste</sup> eeuw, zoals hier bij de Snijderskazerne in Nijmegen uit 1906. Ook de Kraijenhoffkazerne in Nijmegen is zo opgezet en uitgevoerd. De architectuur is exact gelijk aan die van de Maurits en Frisokazerne in Ede.

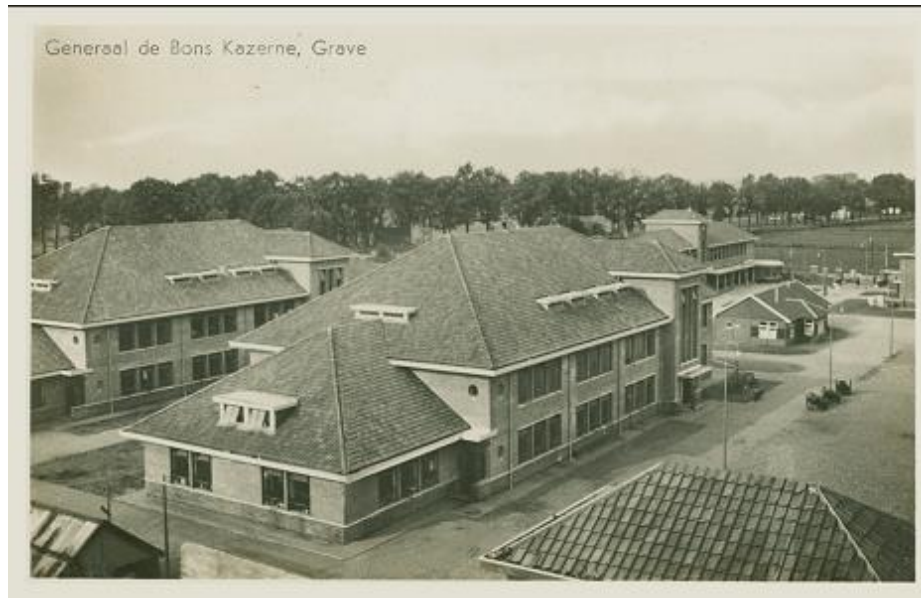
Legeringsgebouwen van Boost op de Generaal de Bonskazerne bij Grave.  
[www.legerplaats.nl](http://www.legerplaats.nl)

Bij de door kapitein Boost ontworpen kazernes valt in de eerste plaats de overeenkomst met de woonhuizen uit de vooroorlogse periode op. Een kazernegebouw van Boost met zijn meestal roodbruine gevelstenen en het hellende prominent aanwezige dak met overstek lijkt niet anders dan een utilitaire, vergrote uitvoering van een woonhuis uit het Interbellum.

De door Boost toegepaste stijl wordt omschreven als zakelijk-expressionistisch. Hierin vallen de kenmerken te herkennen van de Amsterdamse- en Delftse school, alsmede het Nieuwe Bouwen. De hoofdvormen van de gebouwen zijn met hun hellende daken echter nog traditioneel te noemen. De grote stalen ramen zijn echter een meer functionalistisch element. Legeringsgebouwen van Boost zijn ook gebouwd op het terrein in Assen.

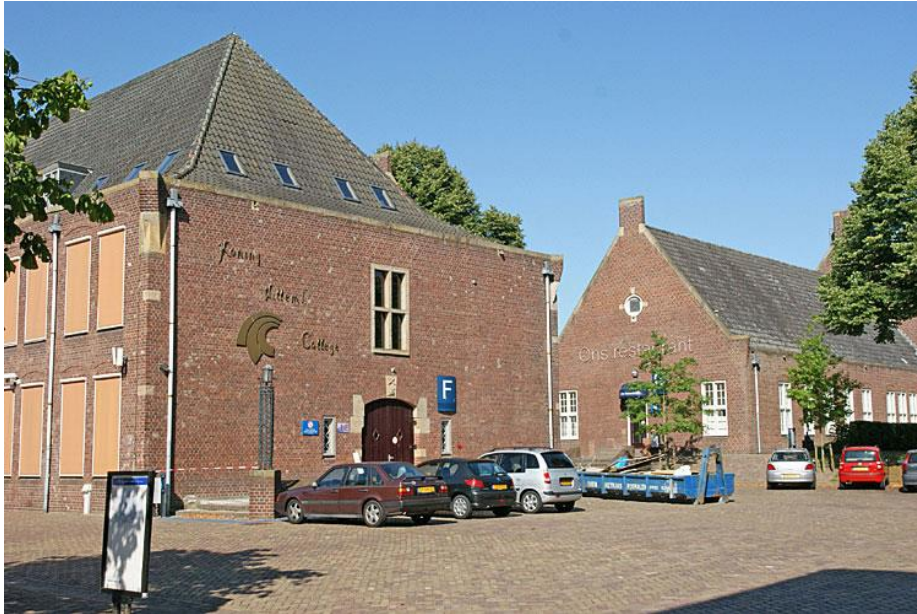
De Koning Willem I kazerne in Den Bosch, begonnen in 1939 in Delftse Schoolstijl. ([www.jeoudekazernenu.nl](http://www.jeoudekazernenu.nl)).

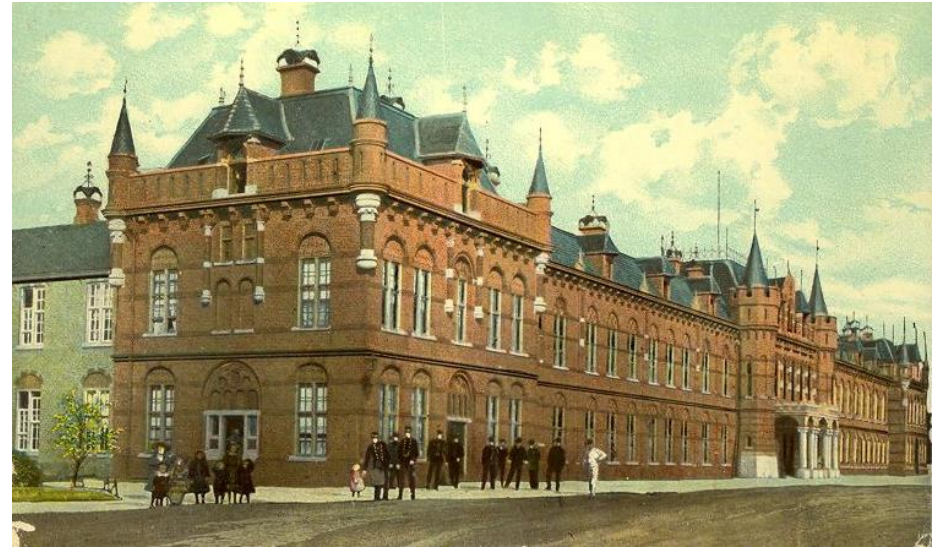
De Chassékazerne vlak na oplevering in 1899. De voorgevel is een langgerekte gevelwand met hoek en middenrisaliet. Links op de afbeelding is de meest zuidelijke achtervleugel zichtbaar. GAB A0937.

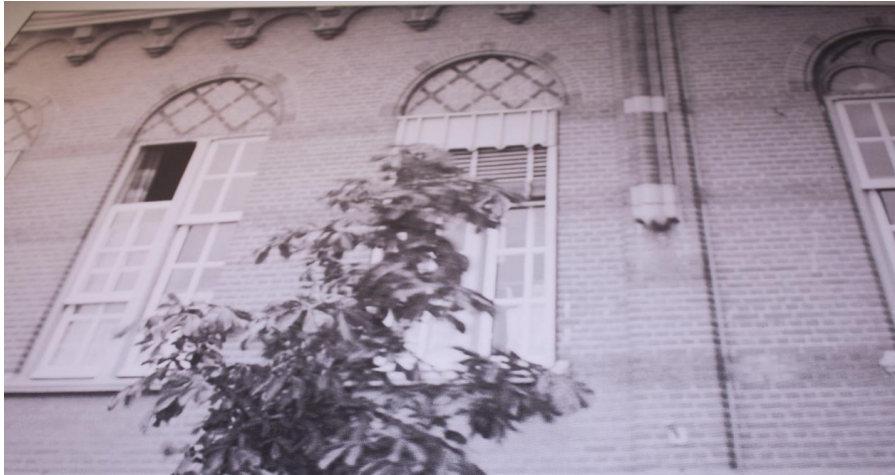
Detail van een foto uit 1939, genomen aan de voorzijde van de kazerne. De vensters in de geveldelen tussen de risalieten waren op de verdieping voorzien van schuiframen, met een schuifbaar onder en bovendeel. Sommige ramen waren voorzien van zonweringen, zoals het venster rechts. GAB.

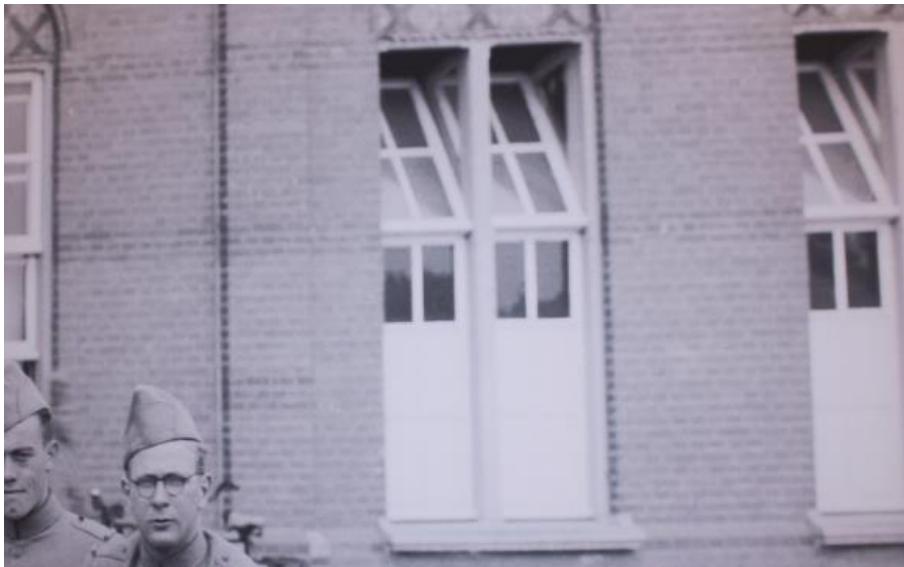
Detail van een foto uit 1939, genomen aan de voorzijde van de kazerne. De vensters in de geveldelen tussen de risalieten hadden de begane grond klapbare bovenlichten. GAB.

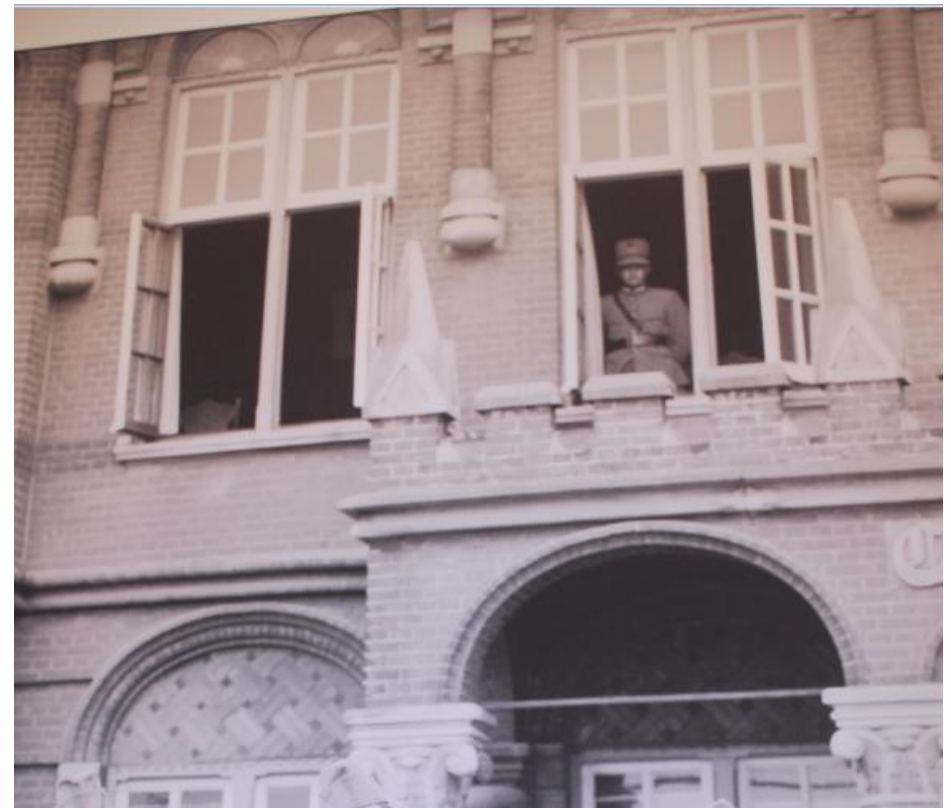
Detail van een foto uit 1939, genomen aan de voorzijde van het gebouw. De vensters op de verdieping van de middenrisaliet zijn ingezet met draairamen. De figuur achter het venster staat ter plaatse van de officiersruimte. GAB.

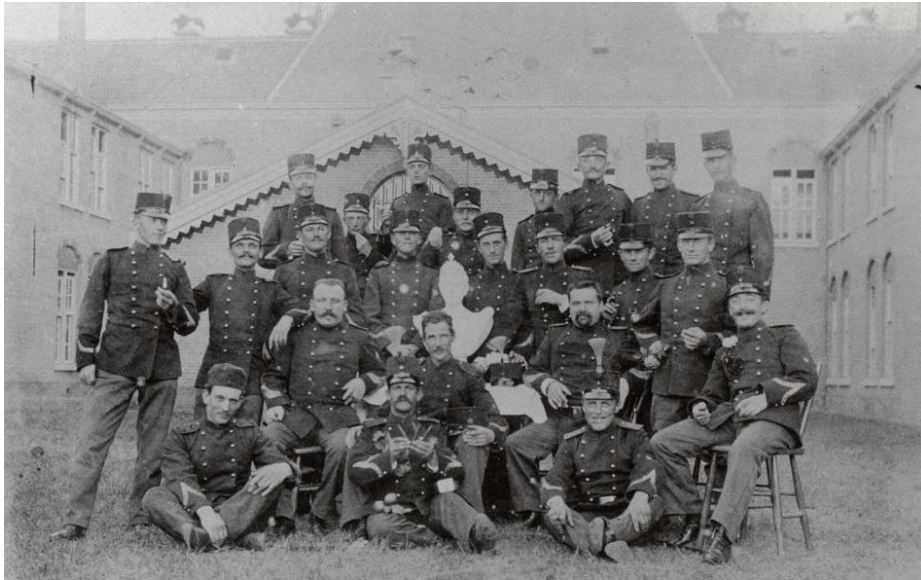
Groepsfoto genomen aan de achterzijde van de kazerne omstreeks 1910, ter hoogte van de korte achtervleugel. De achtergevel van deze vleugel had gedecoreerde windveren en een rondvenster. GAB 19911072.

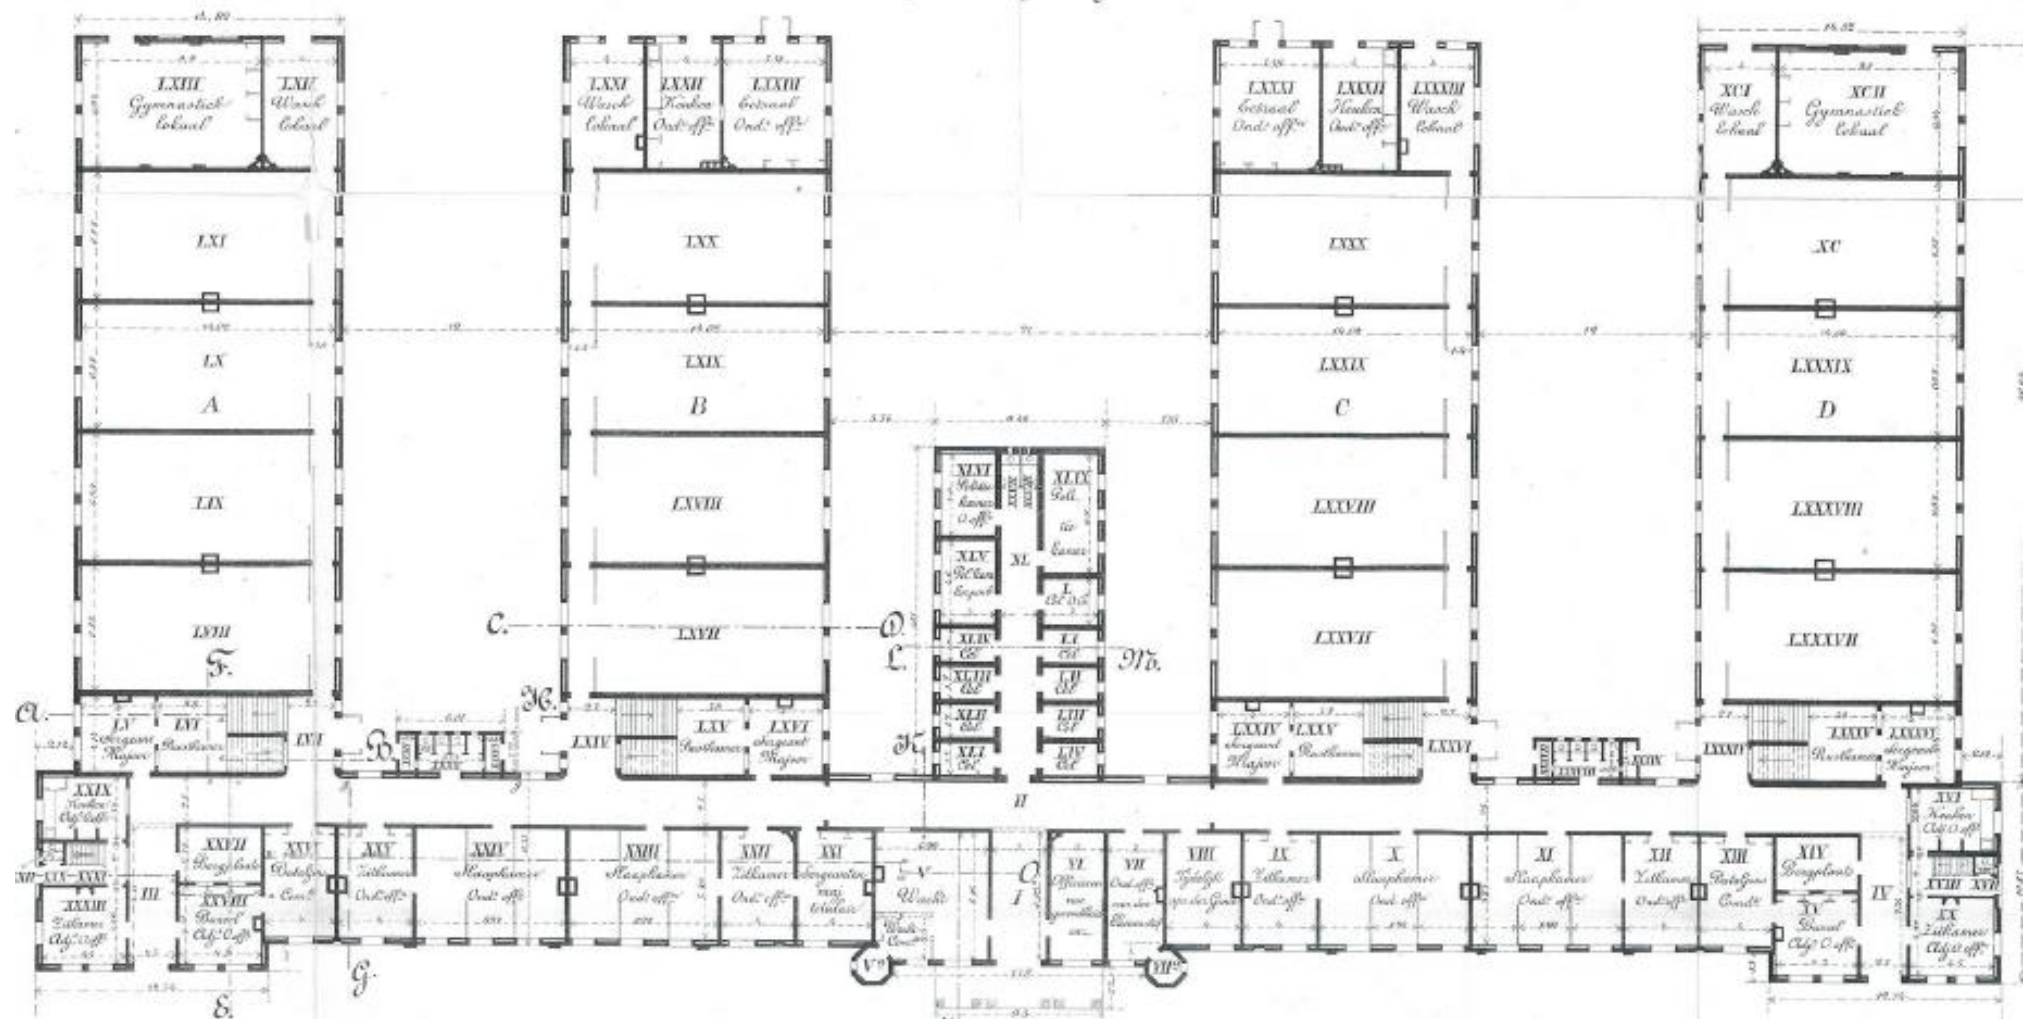
Plattegrond uit 1896 van de begane grond. De voorvleugel (onderzijde tekening) is opgedeeld uit een lange gang tegen de achtergevel van de voorvleugel, die aansloot op de entrees in de voorgevel. Aan deze gang waren aan de voorzijde van het gebouw de burelen gesitueerd. De achtervleugels sloten ook aan op deze hoofdgang. De achtervleugels bestonden uit zes traveeën die werden gescheiden door stenen muren. Het voorste travee deed dienst als trappenhuis, het achterste travee had een algemene functie zoals washok of gymnastieklokaal. De

korte achtervleugel deed dienst als intern politiekantoor, inclusief cellen en (spreek)kamers. GAB DEST22730.

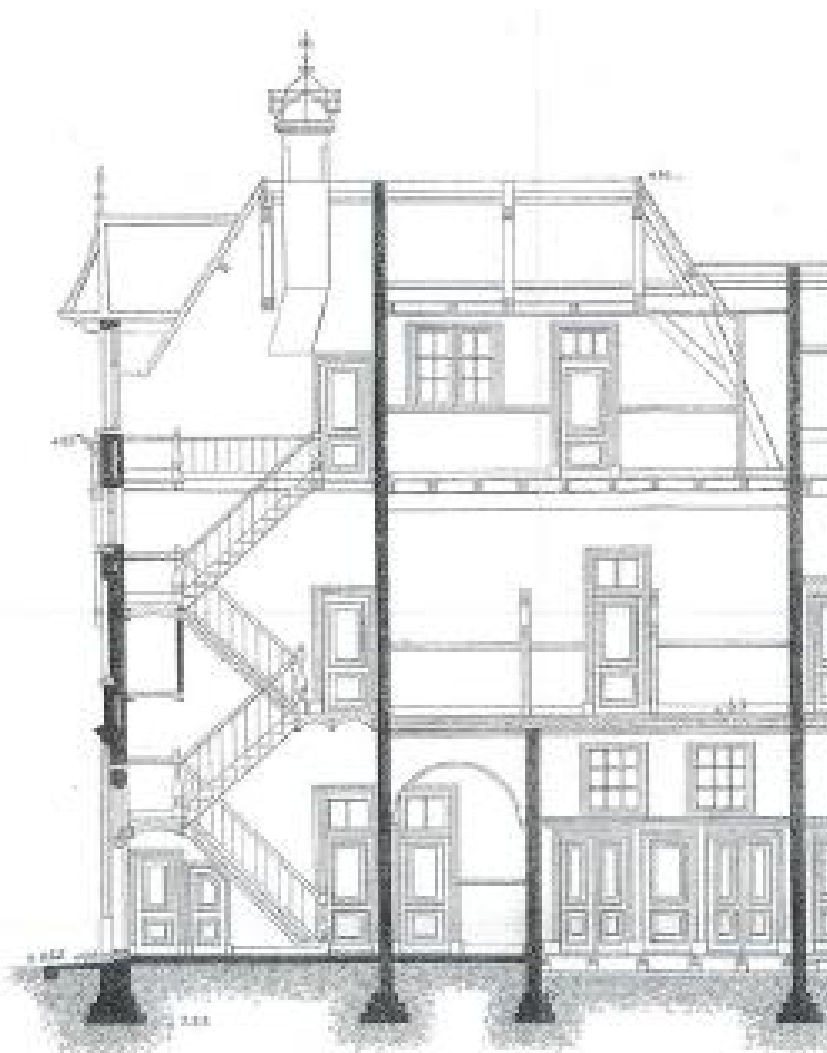
Doorsnede op de tekeningen van 1896 over de zuidelijke hoekrisaliet. De binnendeuren bestonden uit paneeldeuren, soms uitgevoerd met bovenlicht. In de gang die aansloot op de entree waren bogen aangebracht op consoles. Aan de linkerzijde van het risaliet was tevens een trapopgang aanwezig, bestaande uit een bordestrap met balustraden. GAB DEST22731.

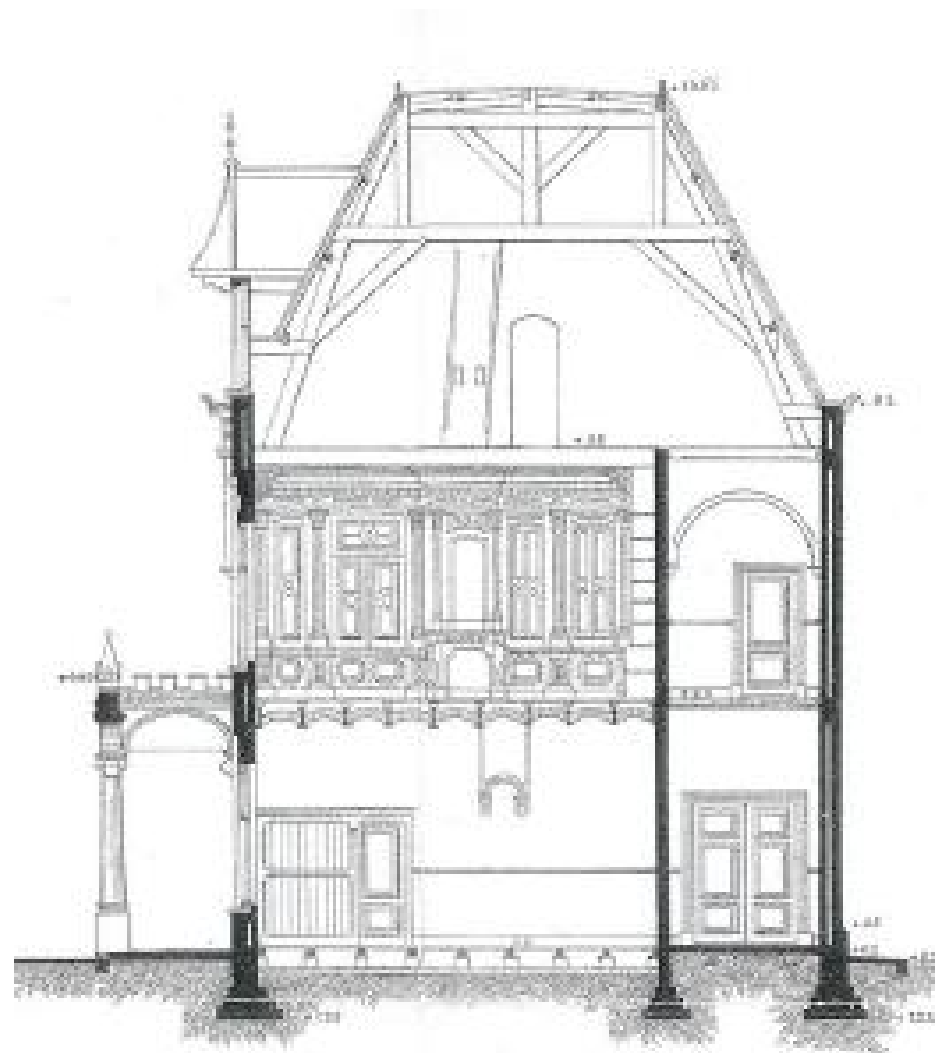
Dwarsdoorsnede op de tekening van 1896 over de middenrisaliet. Goed zichtbaar zijn de gebruikte constructies van de vloeren met op de begane grond een houten vloer op een fundering bij de voorste ruimtes en een stenen vloer op zand in de gang. De verdiepingvloeren bestonden uit troggewelven, terwijl de zoldervloer uit enkelvoudige balklagen was opgebouwd. De doorsnede geeft tevens een mooi beeld weer van de officiersruimte op de verdieping, die rijkelijk was betimmerd. GAB DEST22731.

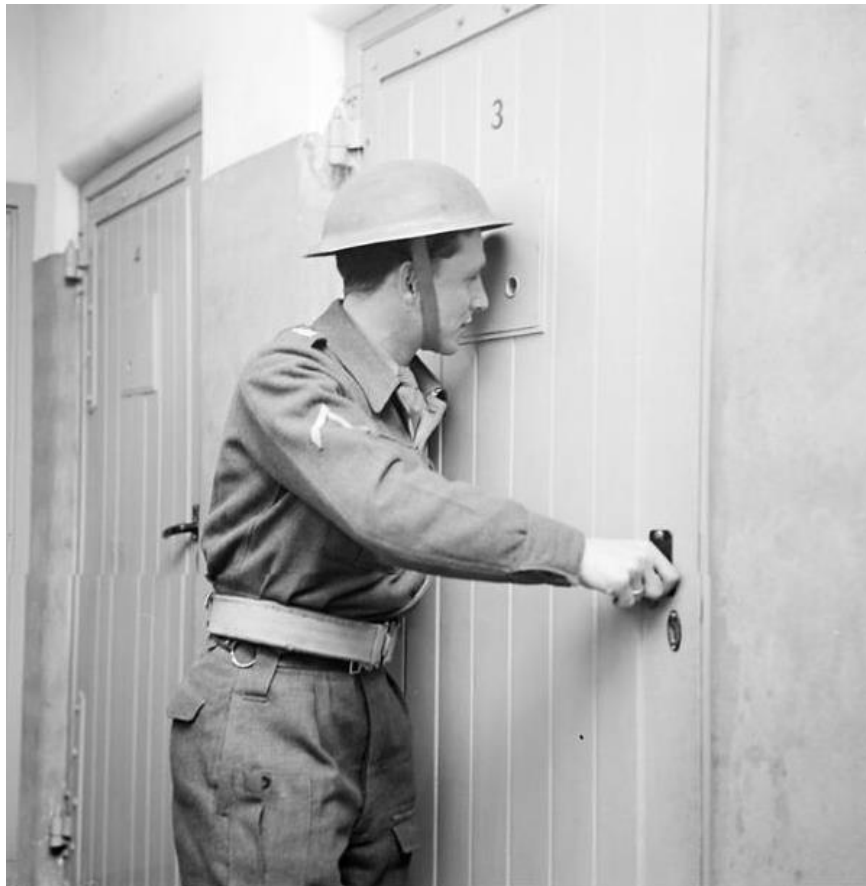
Blik op de cellen in de korte achtervleugel op een foto uit 1947. NF Idh-43869-3.

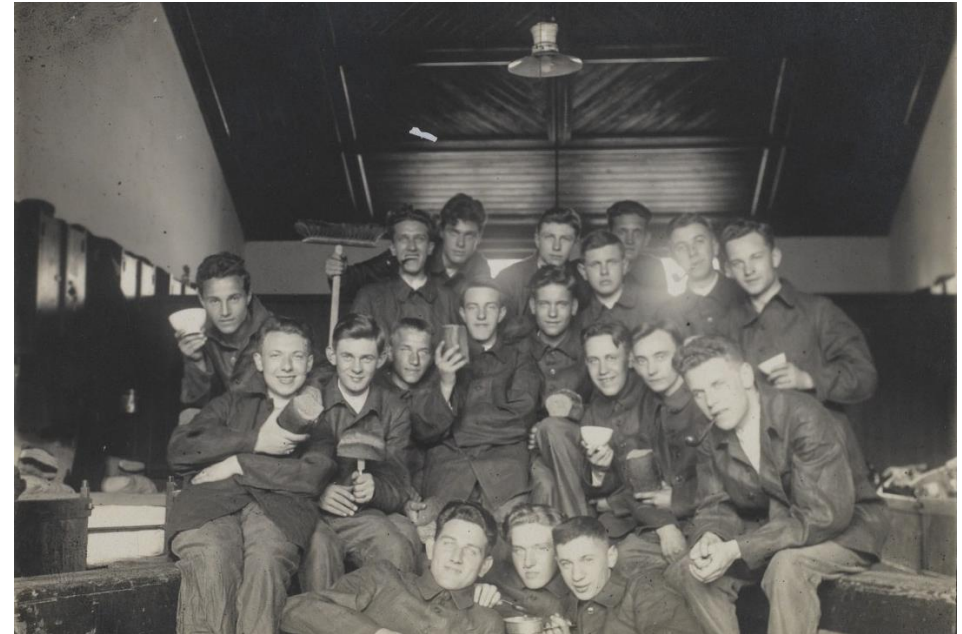
Het interieur van de achtervleugel op de verdieping, hier zichtbaar op een foto uit 1925, was simpel uitgevoerd. De ruimtes lagen onder de dakconstructie van gordingen, die betimmerd was met houten schroten. GAB 20150001.

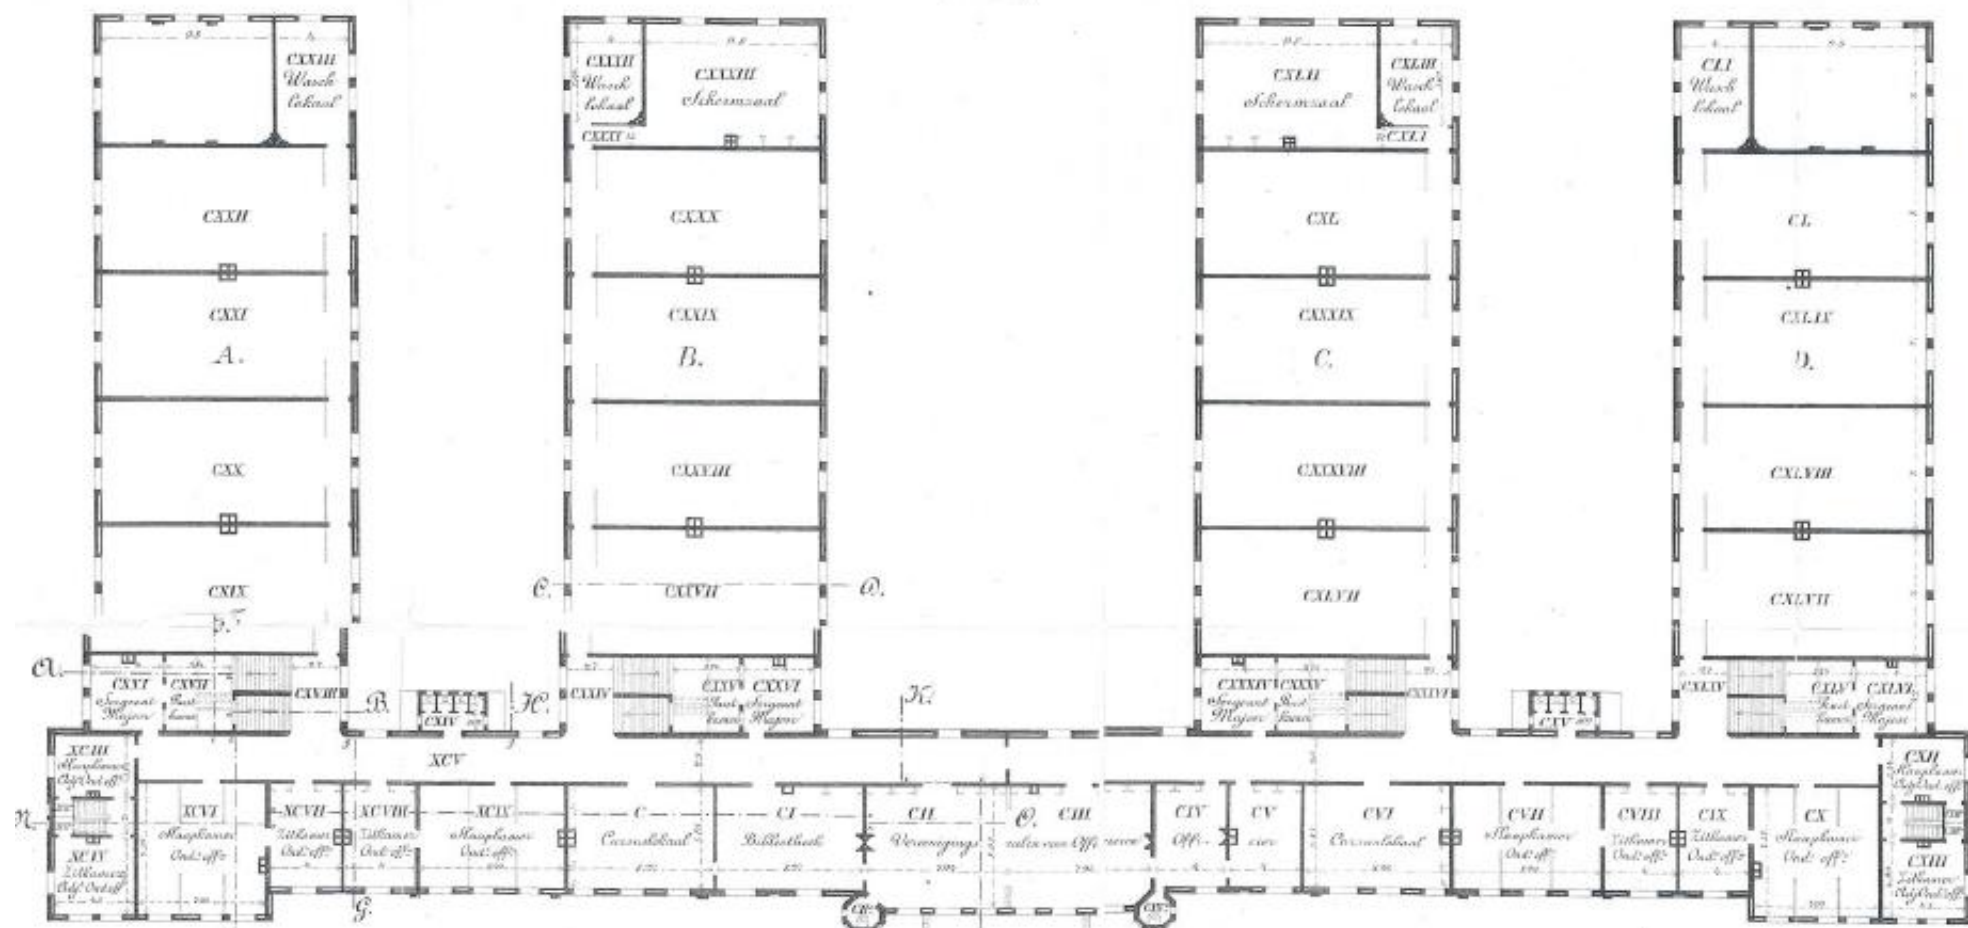
Plattegrond uit 1896 van de eerste verdieping. De indeling is gelijk aan de begane grond, met een achtergang in de voorvleugel, waaraan de ruimtes aan de voorzijde van het gebouw zijn gelegen. Naast de vier trappenhuisen in de voorste travéeën van de achtervleugels, zijn er ook bij de hoekrisalieten twee trapopgangen naar de zolder.

De achtervleugels hebben ook eenzelfde indeling als op de ondergelegen verdieping. De achterste travéeën zijn bij de binnenste vleugels onder meer in gebruik als schermzalen. GAB DEST22729.

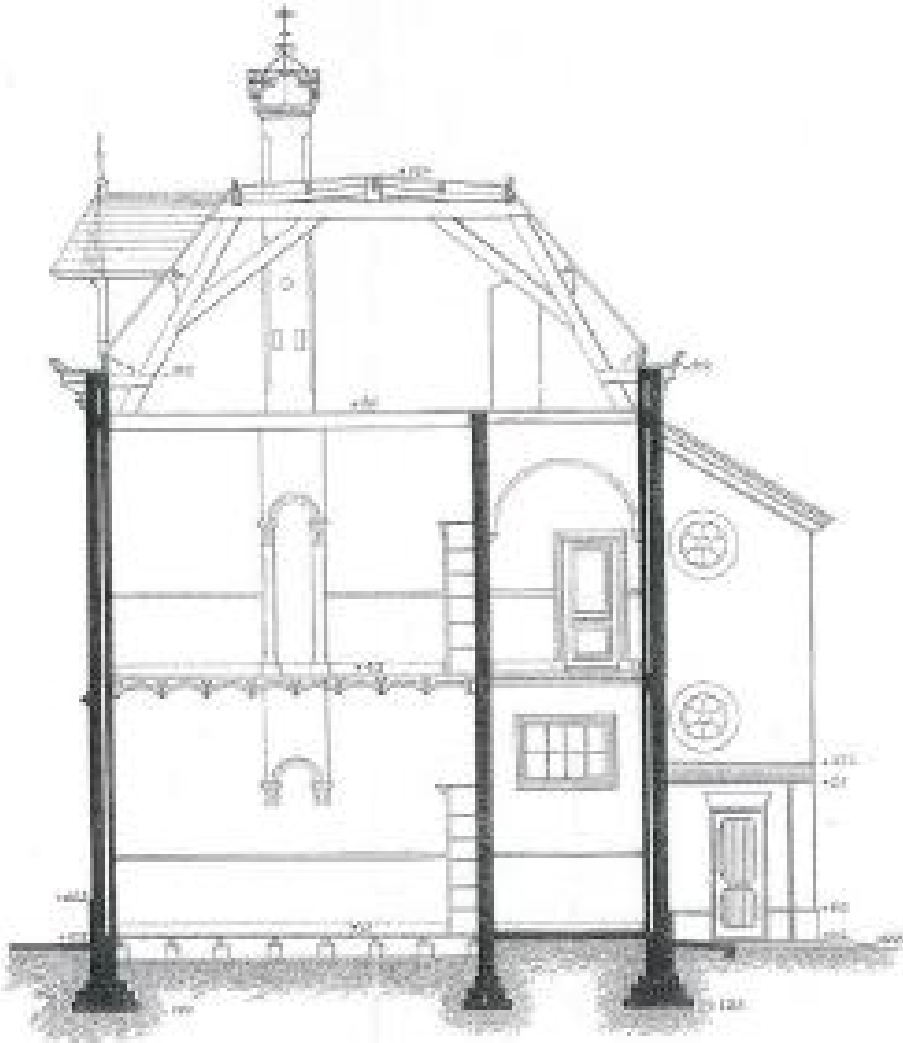
Dwarsdoorsnede op de tekening uit 1896 over het deel van de voorvleugel dat tussen de risalieten was gesitueerd. De kamers in dit deel van de kazerne waren veel minder rijk afgewerkt dan ter plaatse van de risalieten. Er was dan ook een duidelijke hiërarchie in het gebouw aangebracht. De uitbouw aan de achterzijde van de voorvleugel (rechts) was voorzien van twee rondvensters. GAB DEST22731.

Uit de dwarsdoorsnede blijkt dat de gevels als spouwmuur waren uitgevoerd, met een steens buitenblad en een halfsteens binnenblad.

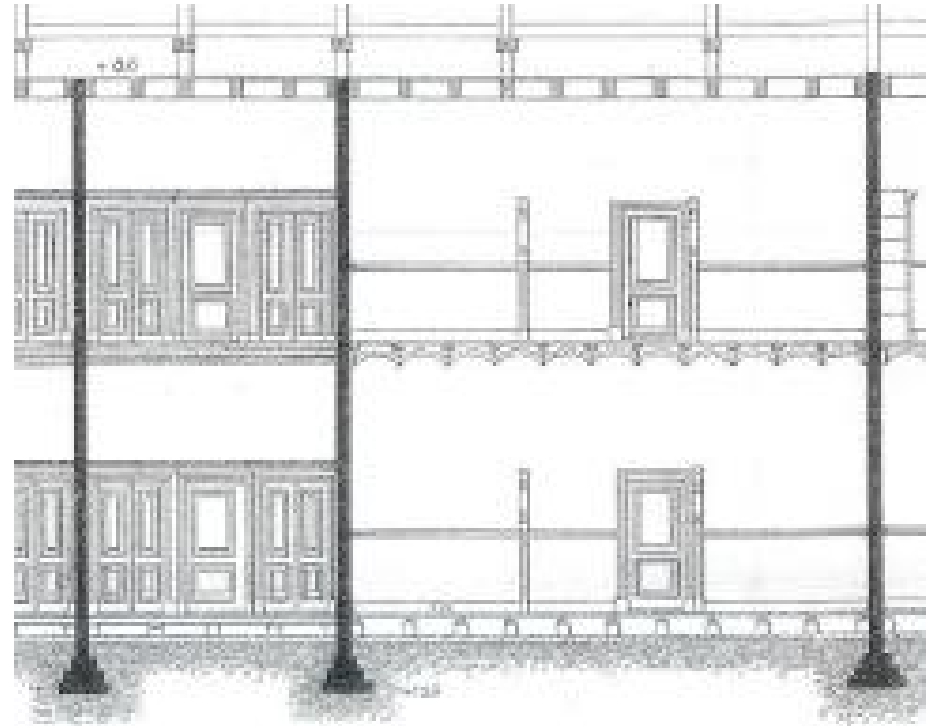
Detail van de langsdoorsnede op de tekening uit 1896 over de voorvleugel. Goed zichtbaar zijn de verschillende soorten vloerconstructies en hoe de richting van de troggewelven per ruimte kan verschillen. GAB DEST22731.

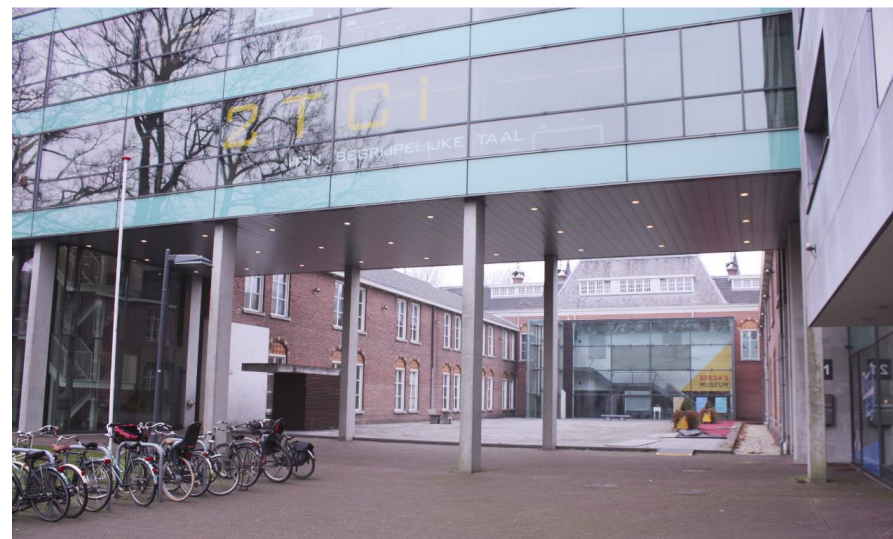
Zicht vanaf de Keizerstraat op de achtergevel van de hoofdvleugel, ter hoogte van de middenrisaliet, thans een doorgang vanuit het Breda's Museum naar de achterzijde van het gebouw. De gevel is verscholen komen te liggen achter de nieuwbouw aan de Keizerstraat.

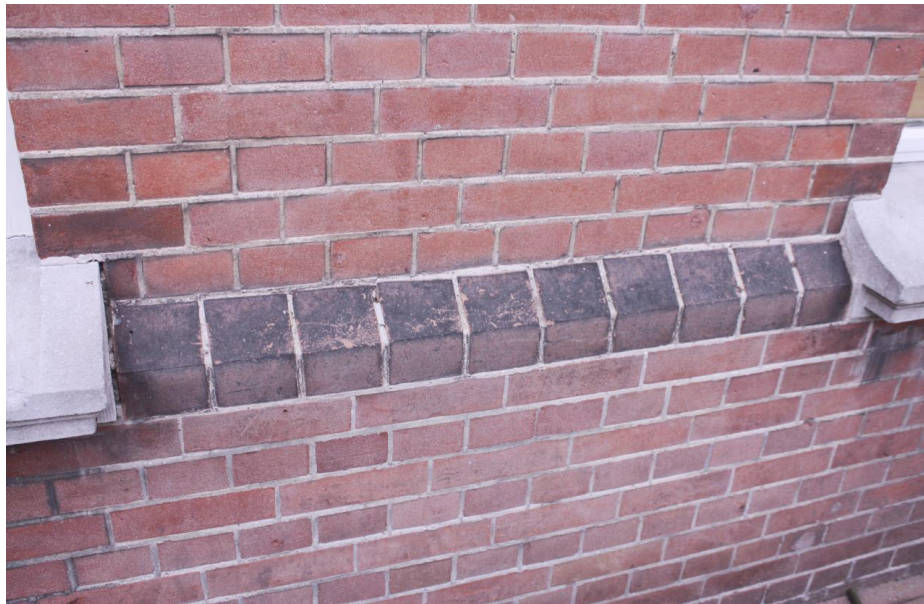
Detail van het muurwerk ter plaatse van de zijgevel van de achtervleugel, ter hoogte van de plint.

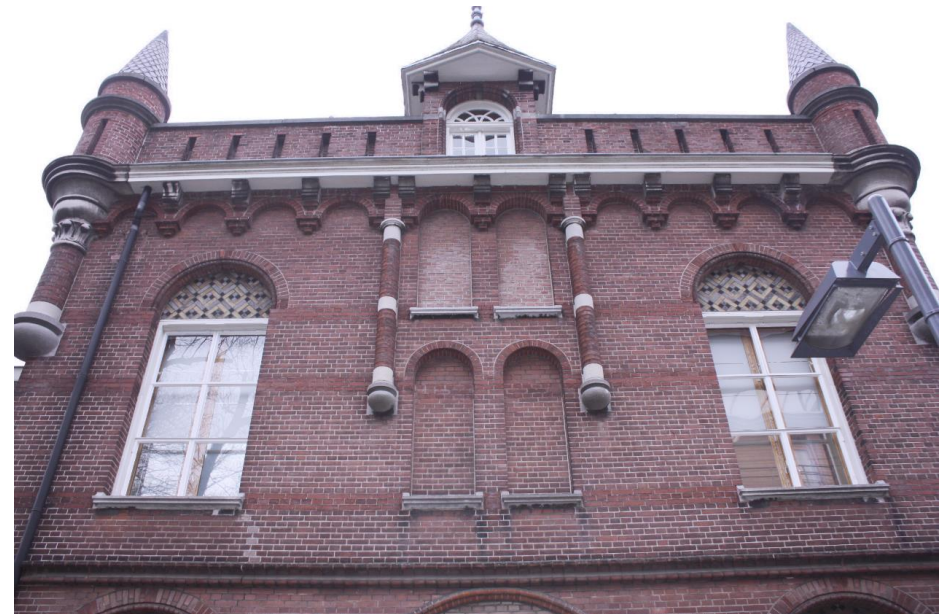
Het muurwerk aan de zijkant van de noordelijke hoekrisaliet is uitgevoerd met banden in verblendstenen. De goot wordt gedragen door consoles die in een gemetselde boogfries zijn aangebracht.

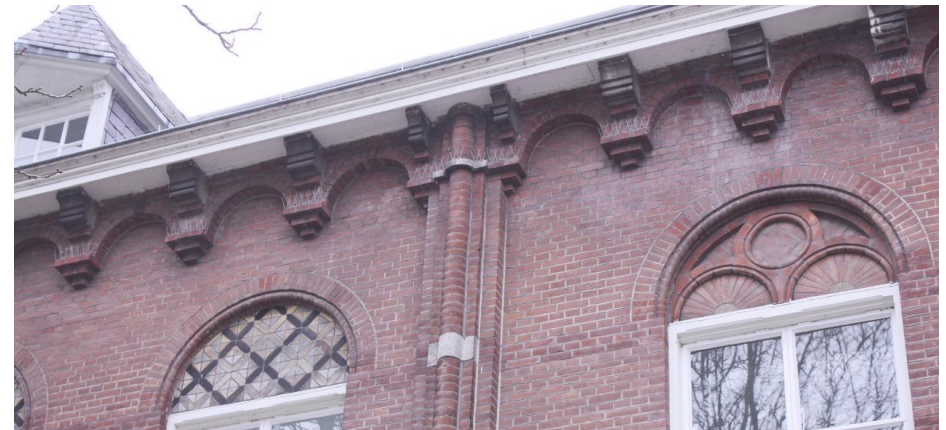
Detail van het boogfries en de hardstenen consoles in de voorgevel.

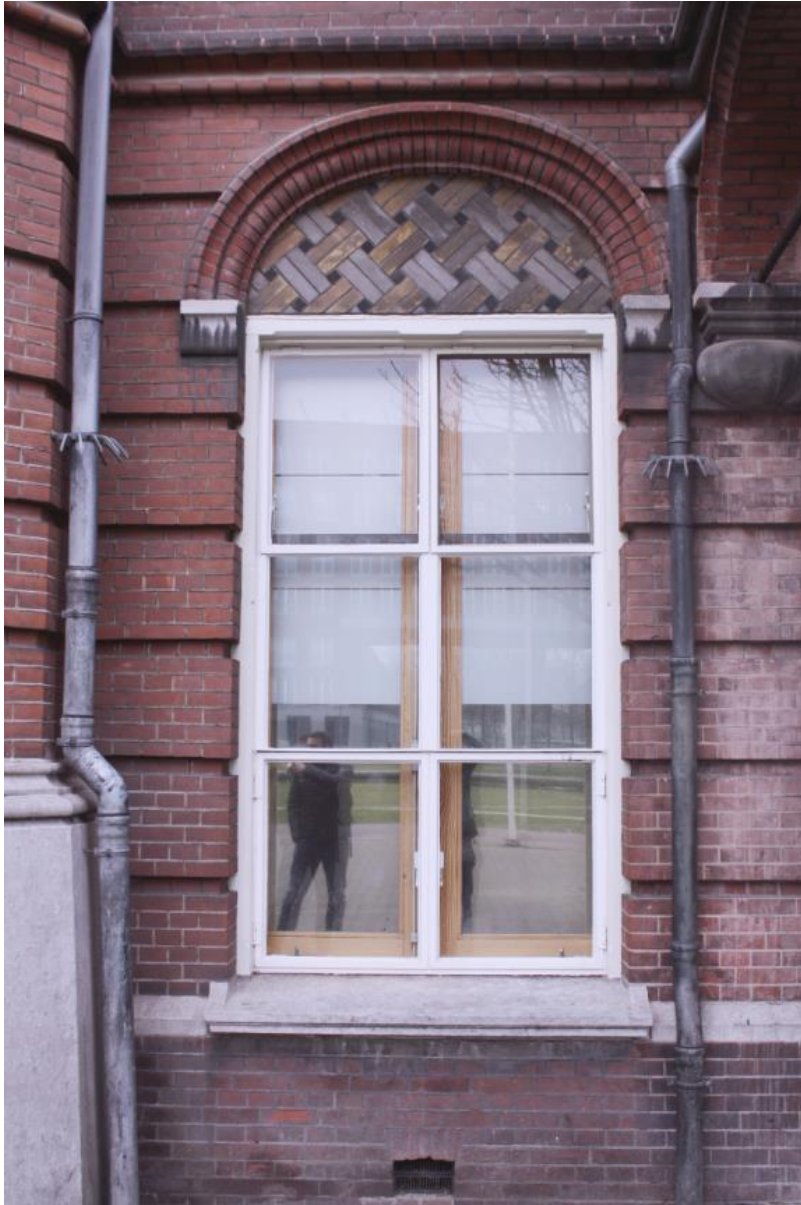
Een oorspronkelijk kozijn in de voorgevel. De ramen zijn later aangebracht.

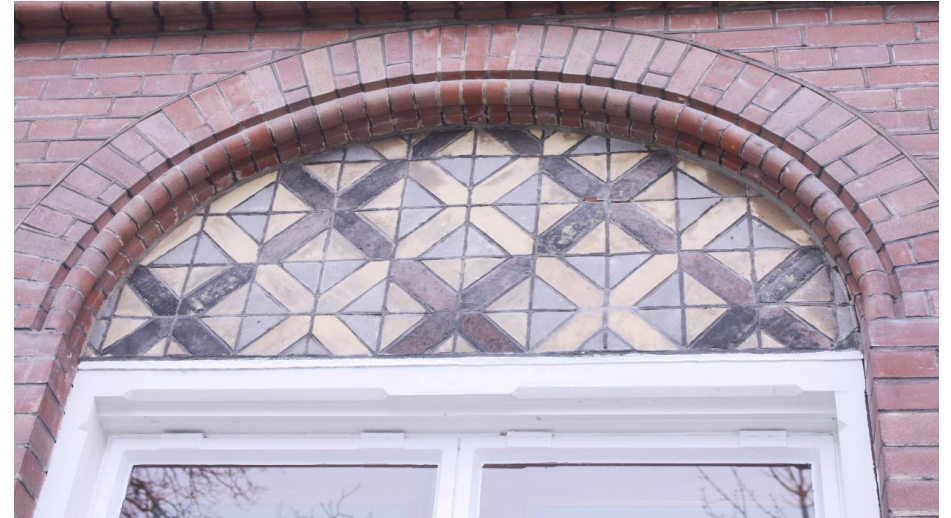
Detail van de bovendorpel van een oorspronkelijk raamkozijn in de voorgevel, voorzien van kapellen in het houtwerk.

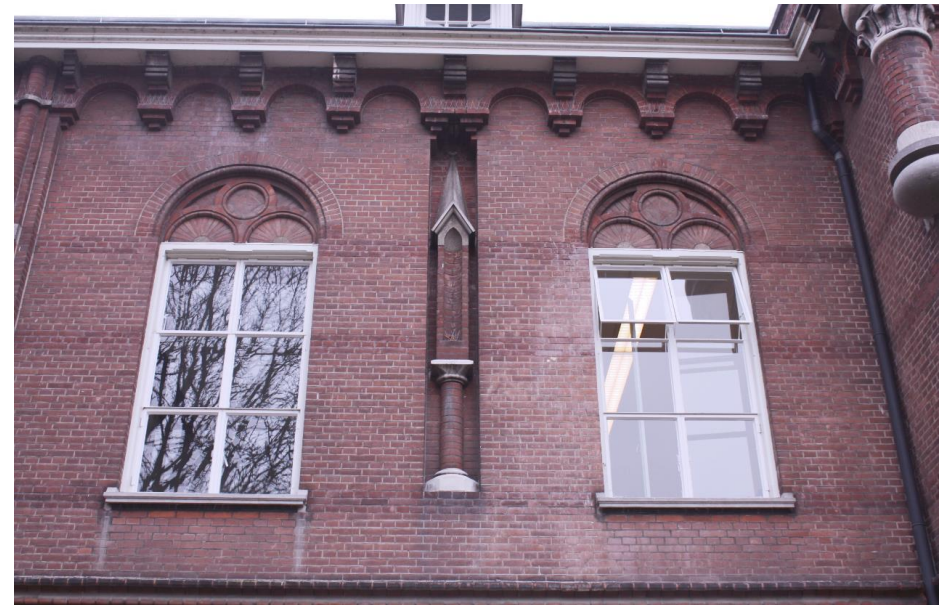
Oorspronkelijke kozijnen op de verdieping van de voorvleugel.
