# BOUWHISTORISCHE VERKENNING MET WAARDENSTELLING

## CHASSÉKAZERNE

Keizerstraat 7-9 / Parade 10-12

Onderzoek i.o.v. Gemeente Breda , 16 februari 2017

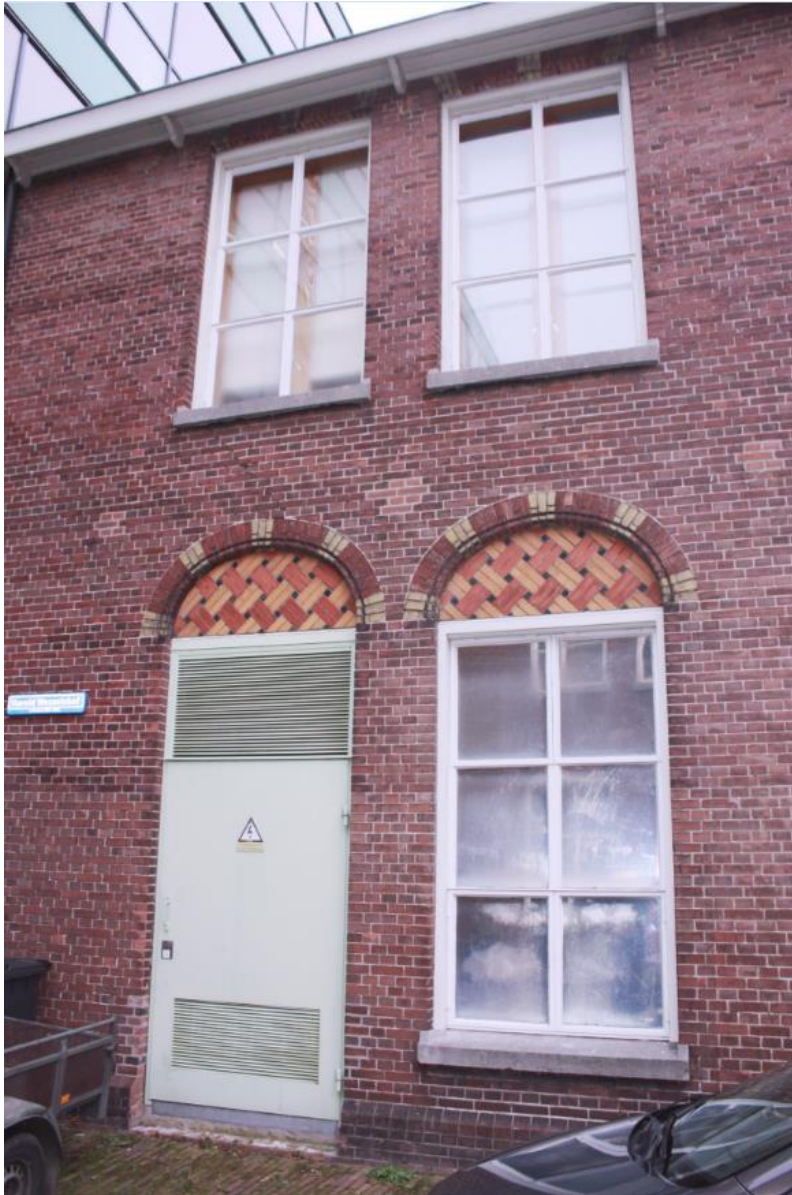
De kozijnen in de achtervleugels zijn later aangebracht. Ook de 6-ruits ramen zijn van een latere bouwphase, vermoedelijk omstreeks 1960.

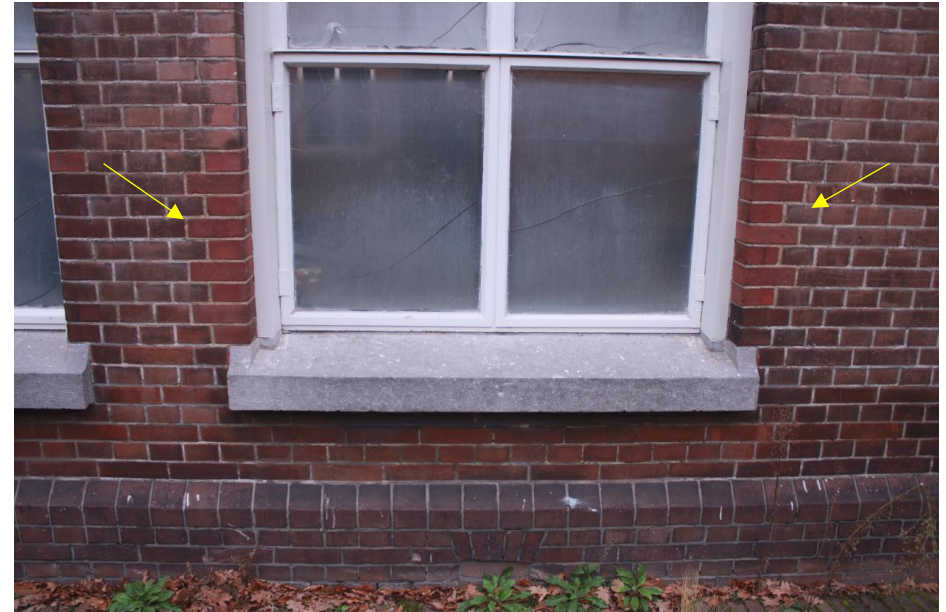
Detail van de later aangebracht raampartijen in de zijgevels van een van de achtervleugels. Bij het aanbrengen van het huidige kozijn is het muurwerk hersteld.

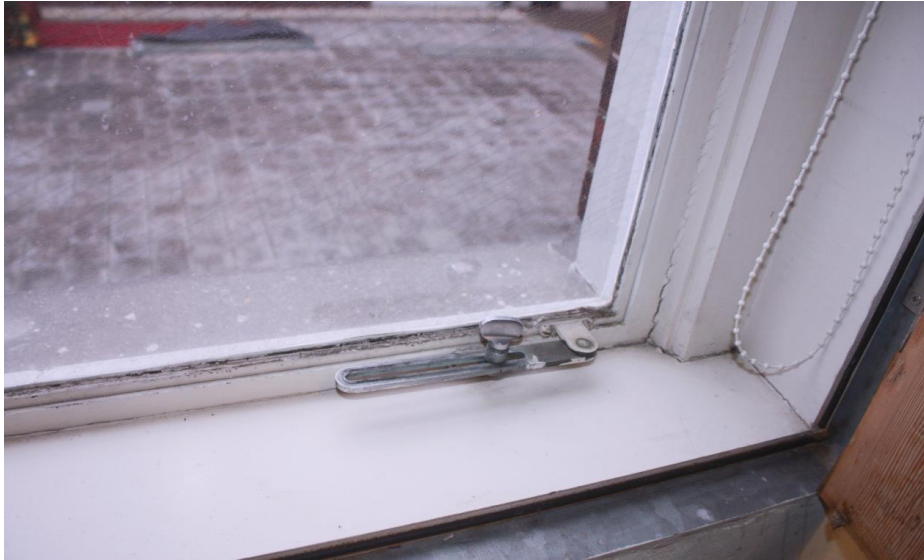
Detail van het draaiwerk van een stalen raampartij op de begane grond van een van de achtervleugels.

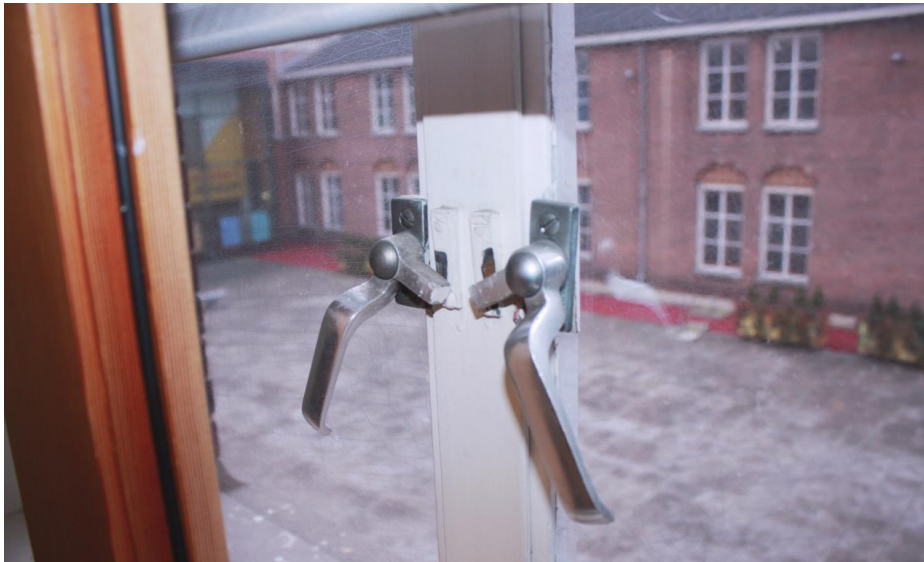
Detail van het sluitwerk van een stalen raampartij op de verdieping van een van de achtervleugels.

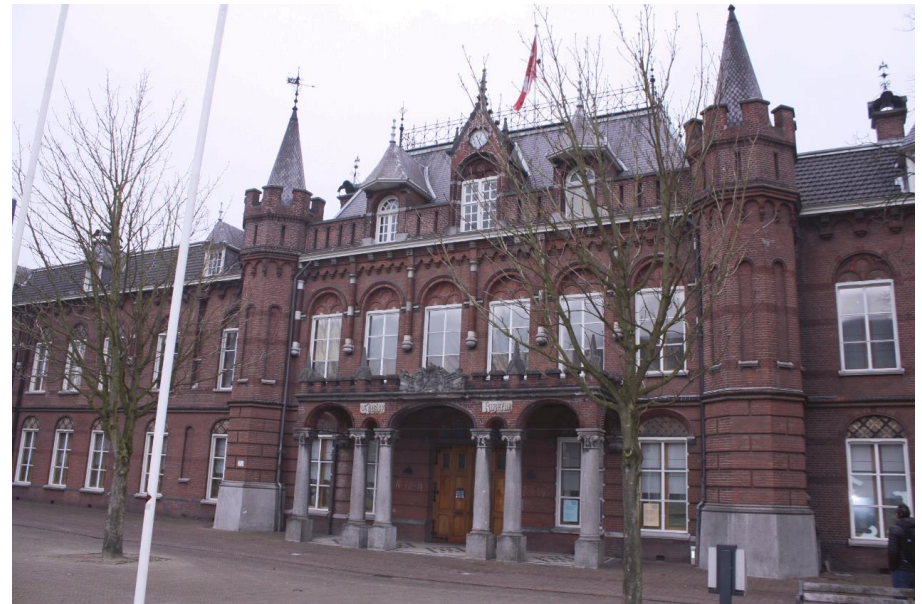
De middenrisaliet wordt geflankeerd door hoektorens met hardstenen plint.

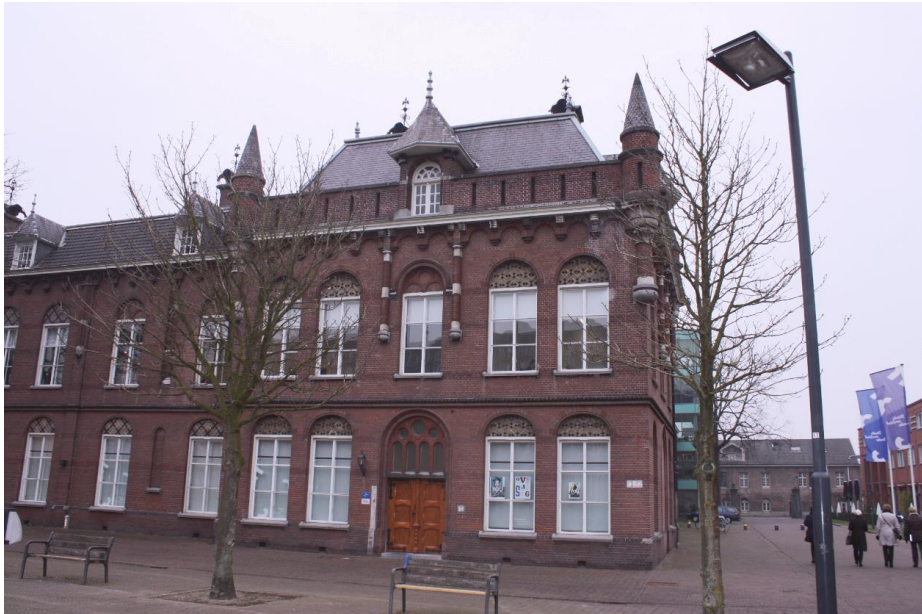
De noordelijke hoekrisaliet is uitgevoerd met cordonlijst. Aan de bovenzijde is een borstwering met kantelen aanwezig, die wordt onderbroken door een centraal gesitueerde dakkapel. Op de hoeken zijn arkeltorens aangebracht.

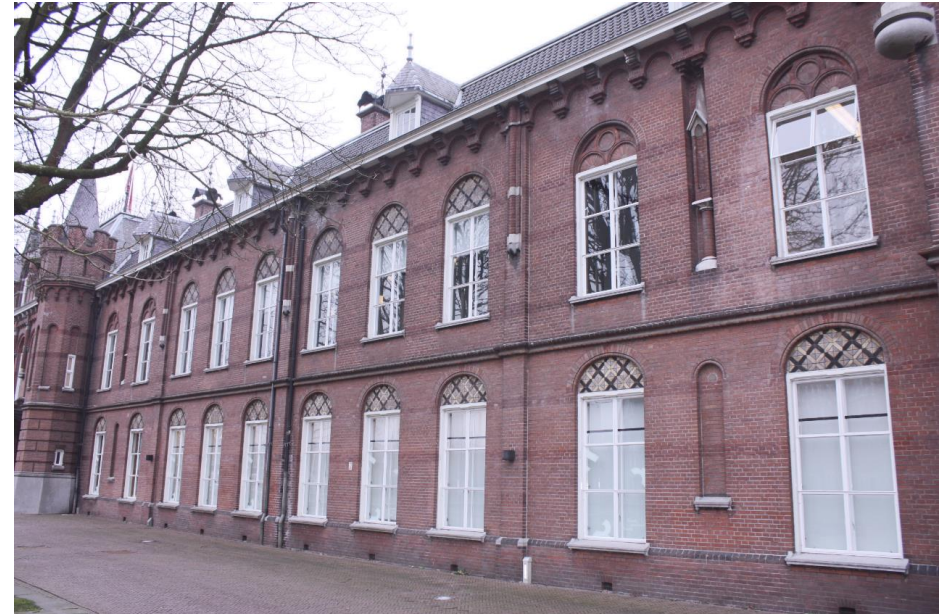
De geveldelen tussen de risalieten worden gescheiden door pilasters, die aan de bovenzijde zijn versierd met een halfzuil.

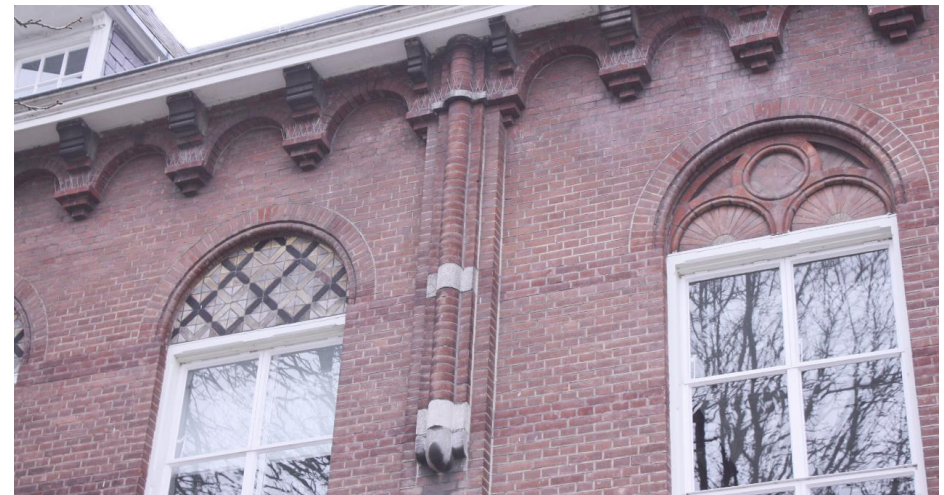
Detail van de bovenzijde van een pilasters met halfzuil.

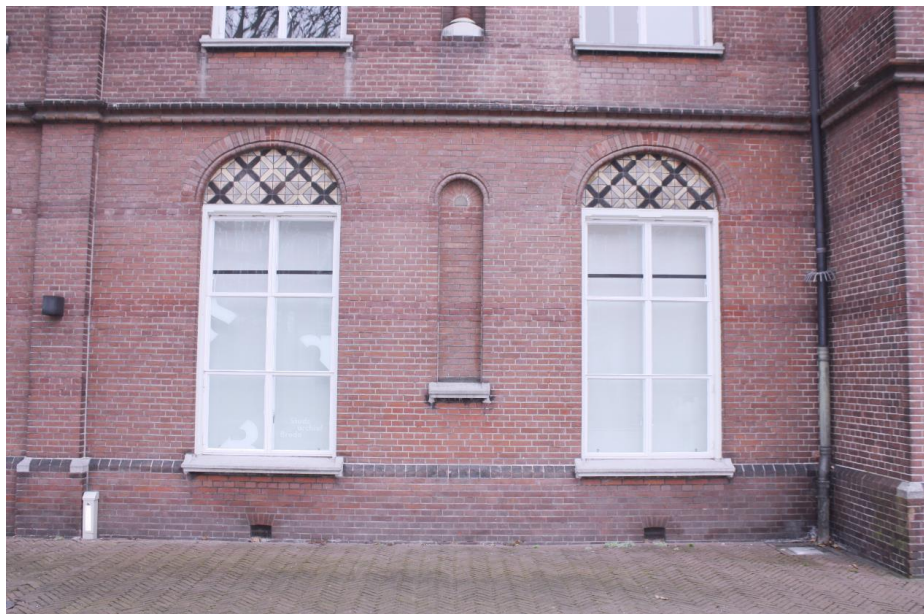
Detail van een nis op de begane grond in de geveldelen tussen de risalieten. De boogtrommels boven de vensters zijn gevuld met siermetselwerk in grijs, geel en zwart gekleurde stenen.

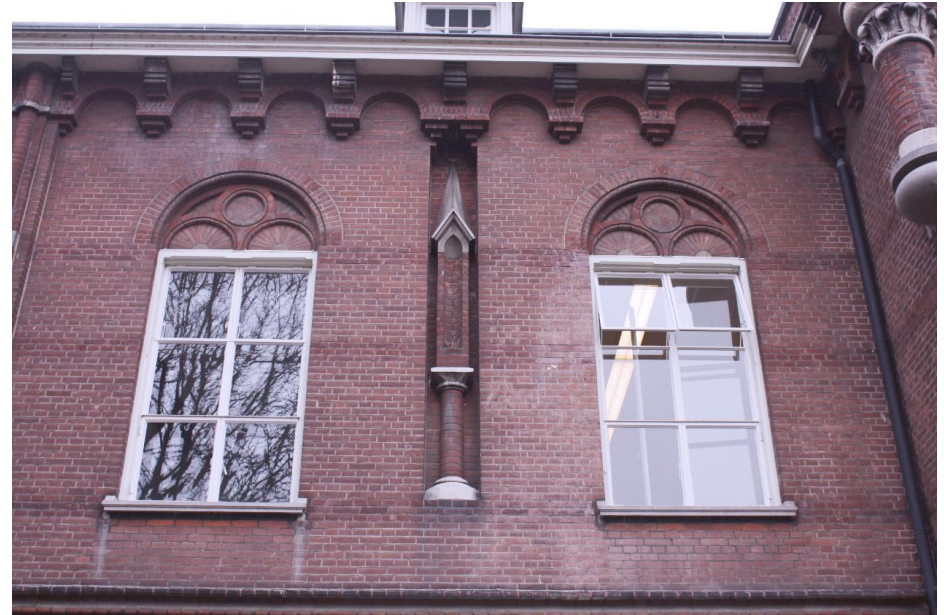
Detail van een nis op de verdieping in de geveldelen tussen de risalieten. De boogtrommels boven de vensters zijn gevuld met gemetselde driepassen in verblendstenen.

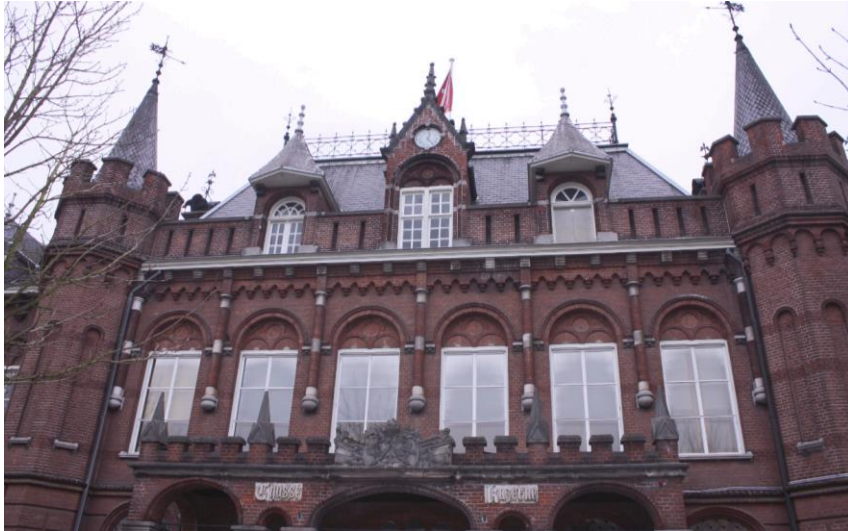
De verdieping van de middenrisaliet is voorzien van halfzuilen tussen de vensters. De torenspitsen zijn voorzien van windvanen.

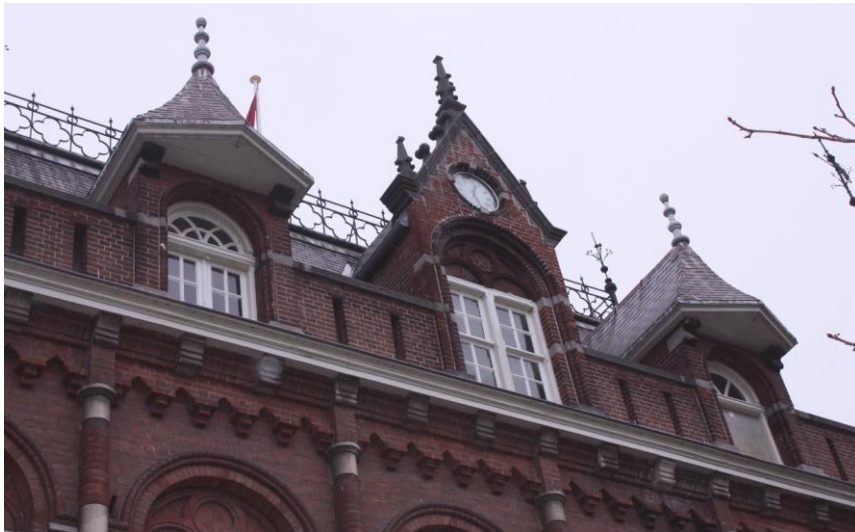
Detail van de dakkapel met tuit en sierwerk in hardsteen en de flankerende kapellen met schilddak op overstek en pironnen boven de middenrisaliet. Achter de kapellen is nog een deel van het dakhek zichtbaar.

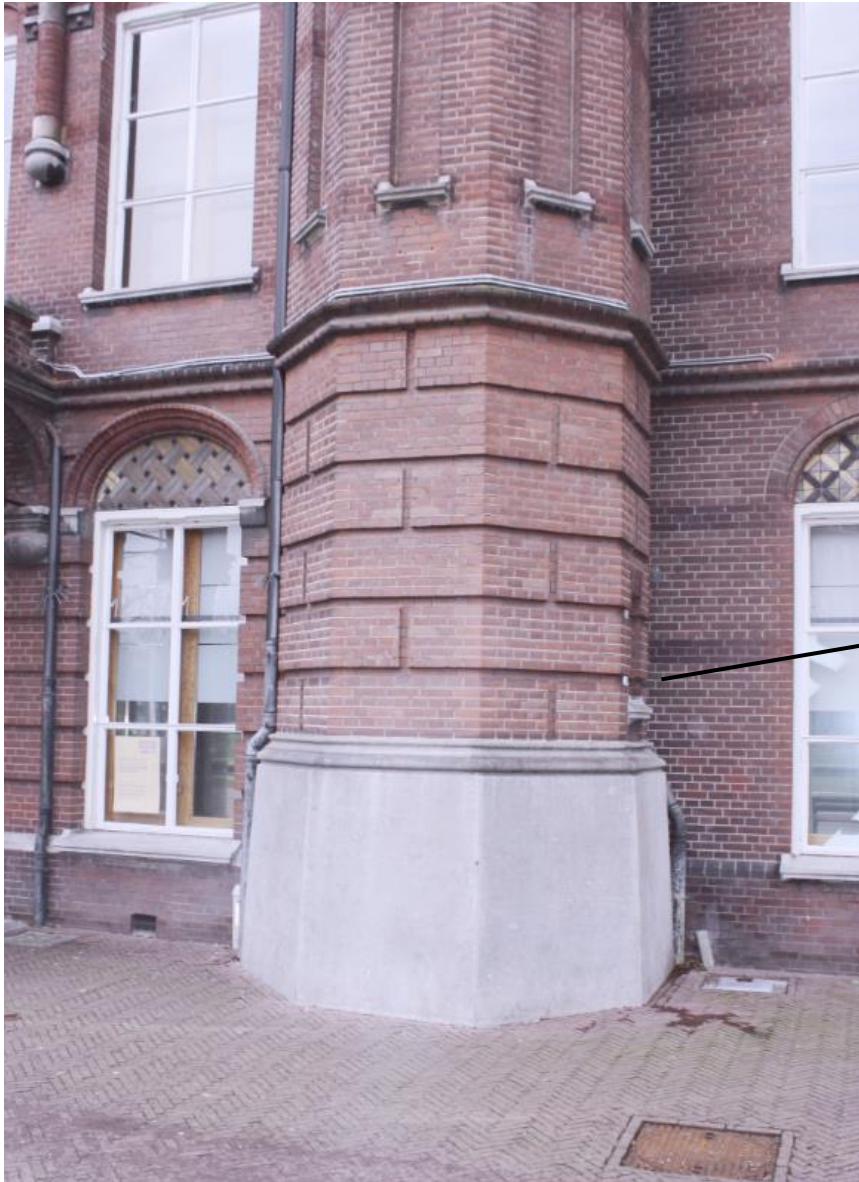
Detail van de voet van de rechter hoektoren, met een hardstenen plint en daarboven imitatie rustica in schoon metselwerk.

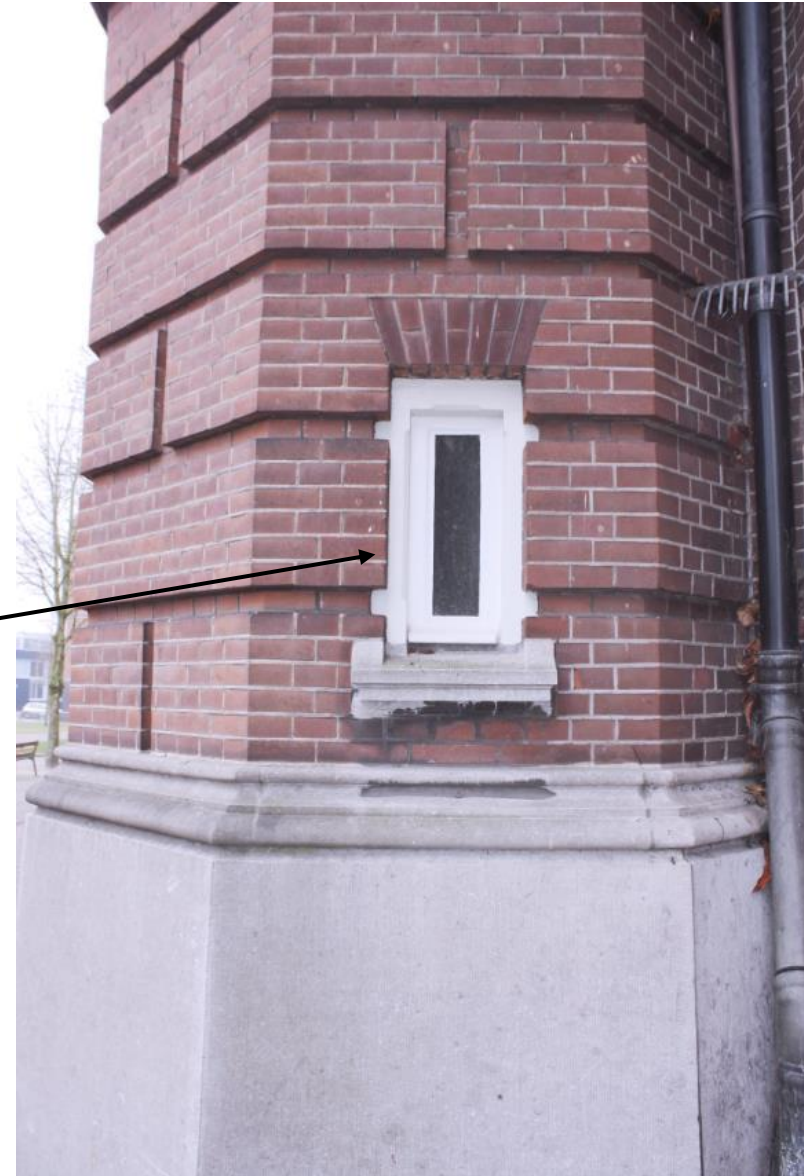
Detail van het oorspronkelijke raam met kozijn op de begane grond in de rechter hoektoren.

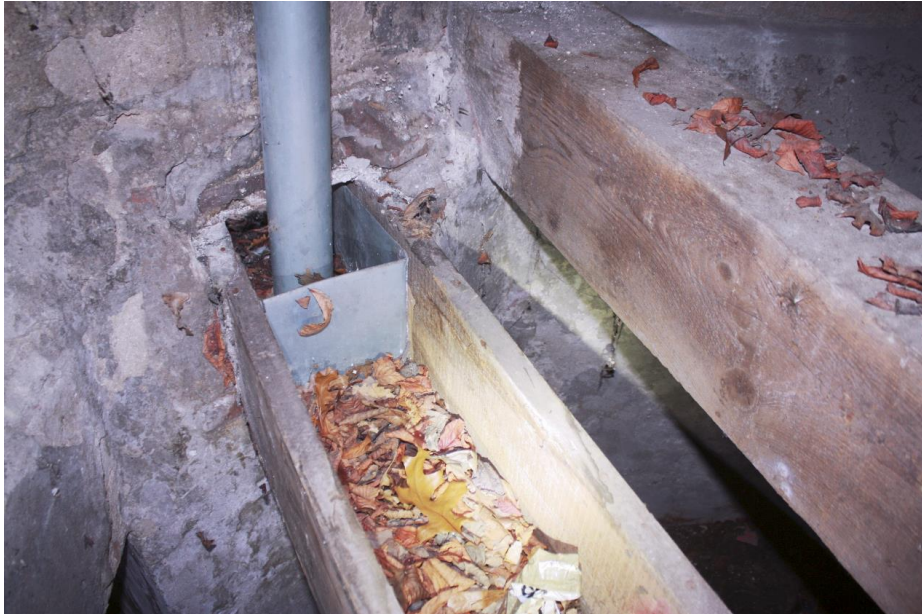
Detail van de houten Keulse goot in de rechter hoektoren.

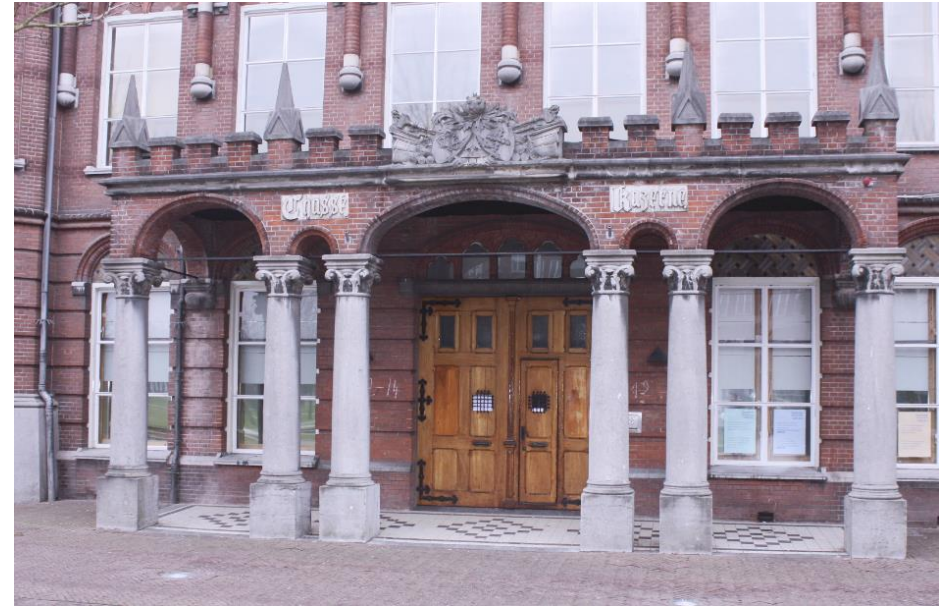
De galerij voor de entree in de middenrisaliet bestaat uit hardstenen zuilen met kapitelen op basementen en gemetselde muur- en scheibogen.

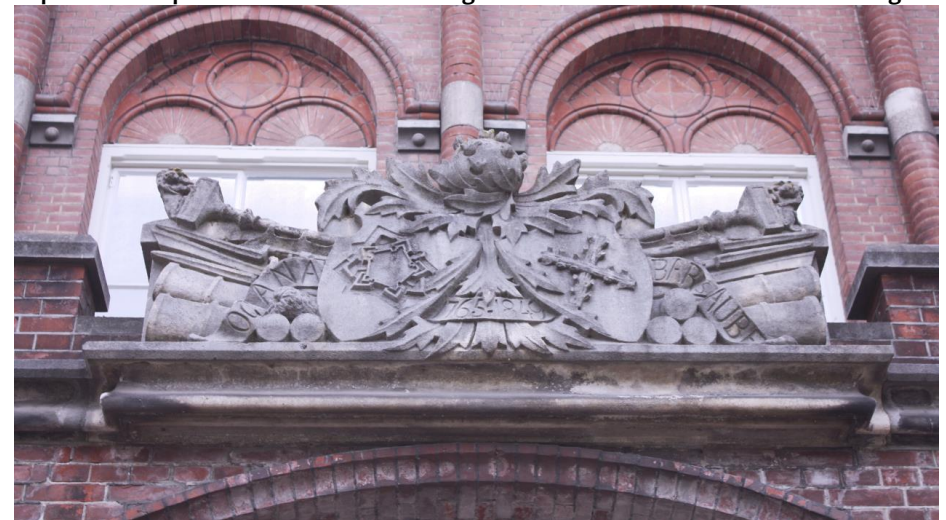
Detail van het hardstenen medaillon boven de galerij, met wapentuig, wapenschilden en opschriften.

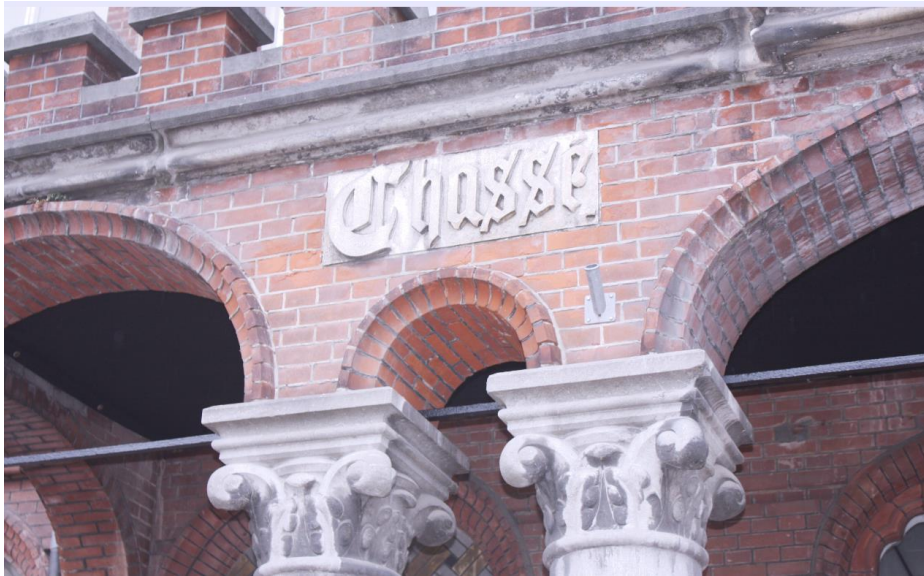
Detail van de kapitelen van de galerij en de hardstenen plaquette waarop het woord CHASSÉ in reliëf is aangebracht.

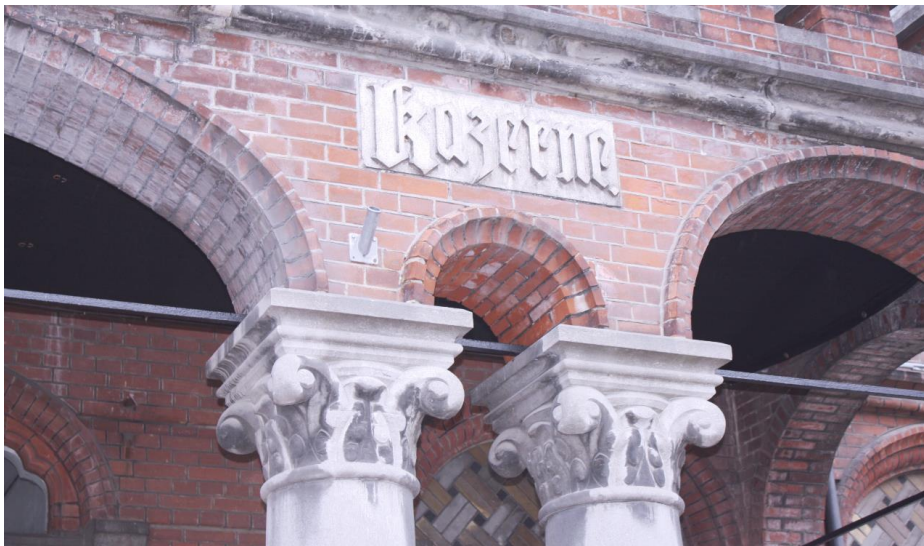
Detail van de kapitelen van de galerij en de hardstenen plaquette waarop het woord KAZERNE in reliëf is aangebracht.

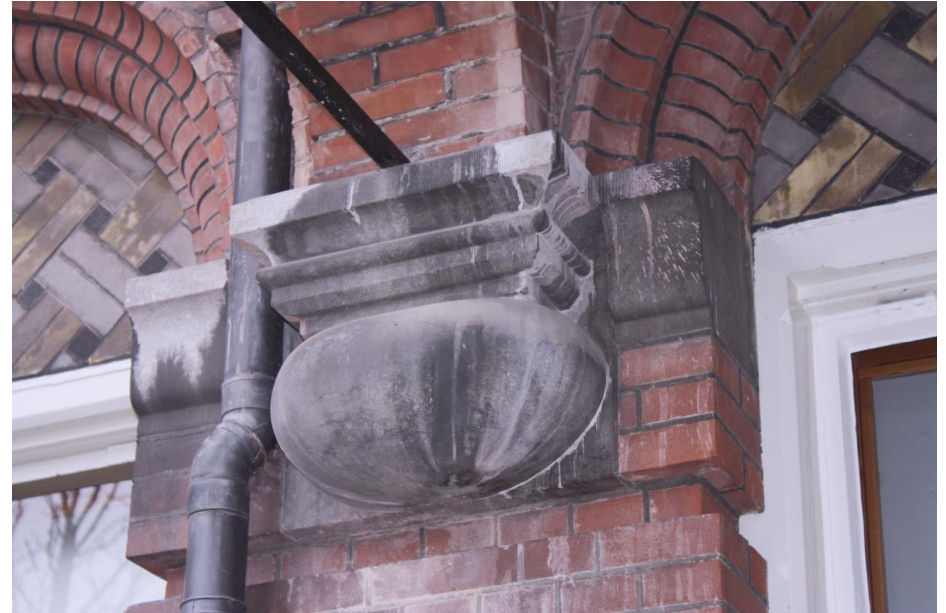
Hardstenen console bij de scheiboog aan weersinden van de galerij.

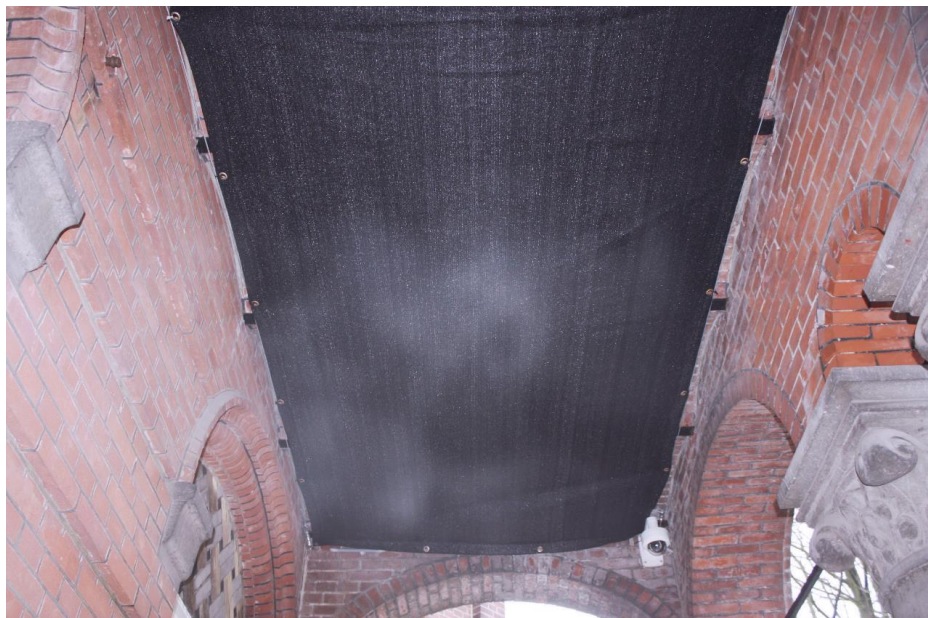
De overveling van de galerij is met troggewelven tot stand gekomen. In den huidige situatie zijn de gewelven met een doek behangen.

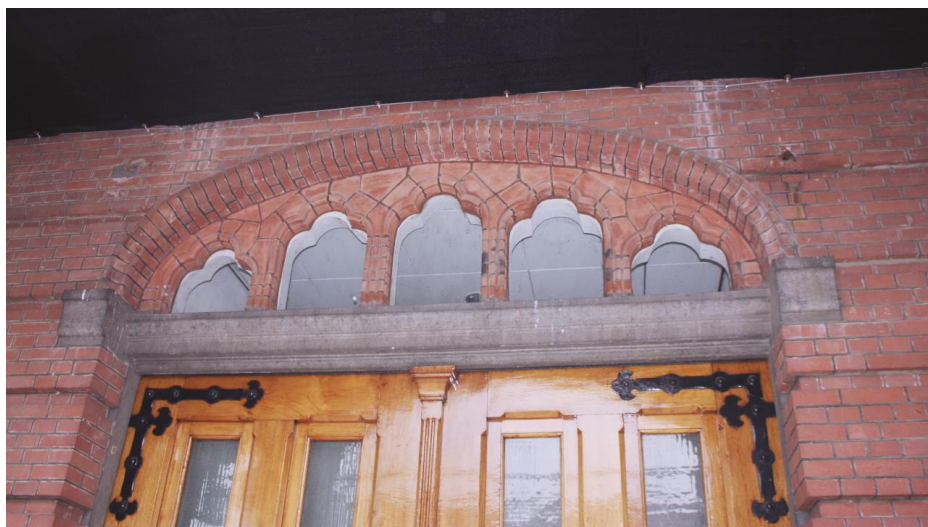
Detail van het bovenlicht boven de hoofdentree.

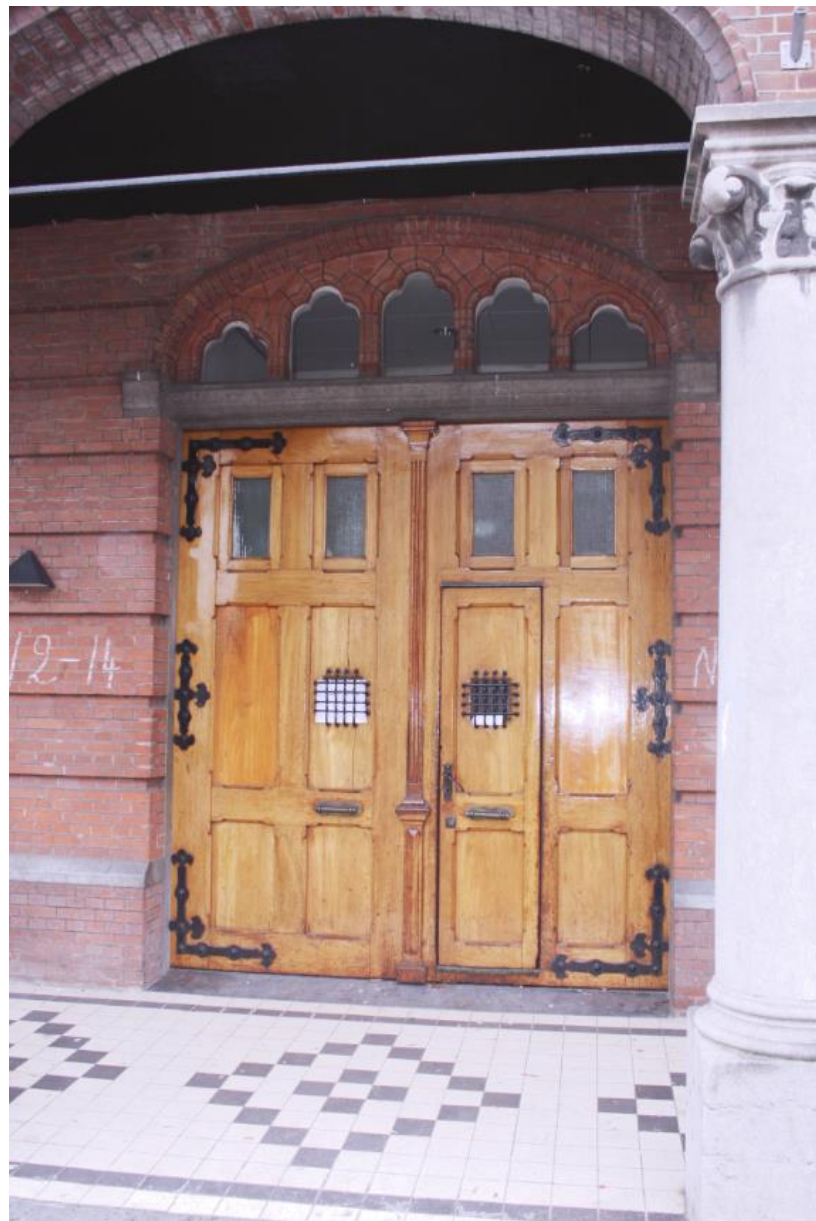
Detail van de hoofdentree in de galerij, met tegelvloer en houten paneeldeuren met smeedijzeren hang- en hekwerk. De rechter deur is deelbaar.

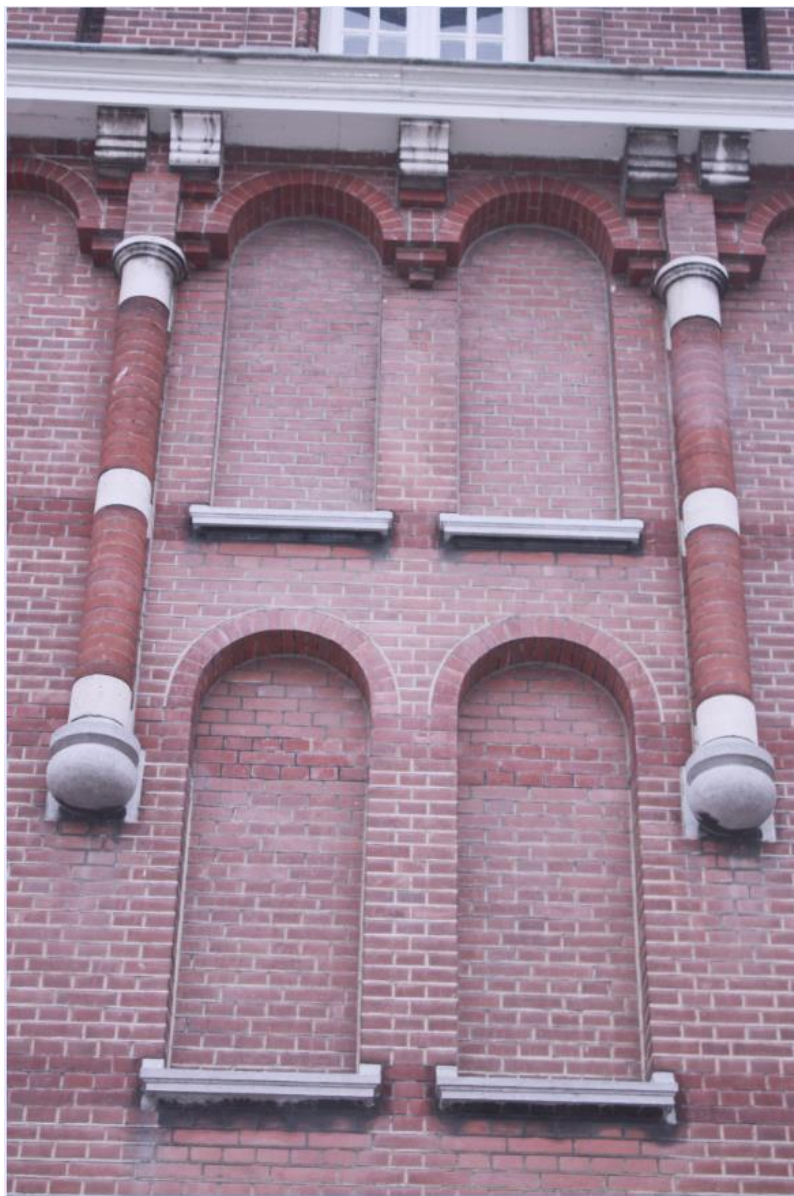
Detail van de rondboognissen en halfzuilen in het middelste deel aan de zijkant van de noordelijke hoekrisaliet.

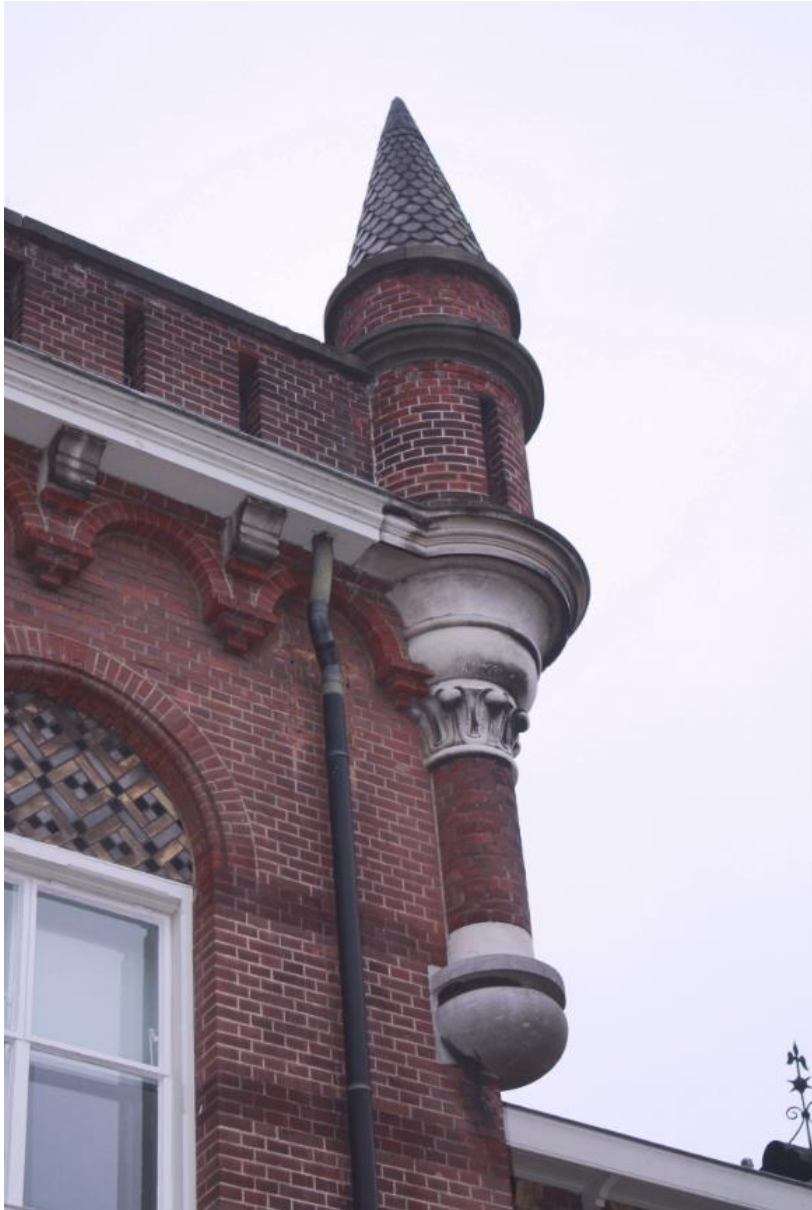
Detail van de achterste arkeltoren bij de noordelijke hoekrisaliet.

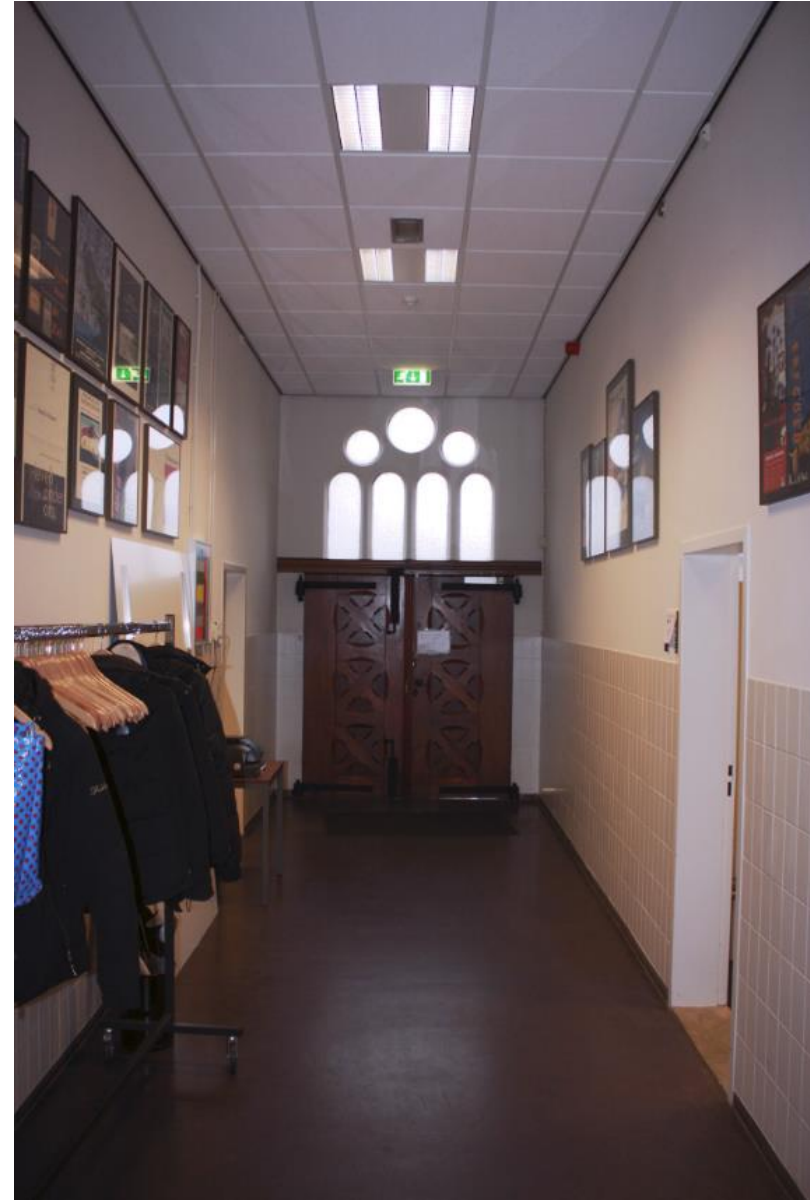
De oorspronkelijke entree van houten paneeldeuren onder een bovenlicht met rondboog in de zuidelijke hoekrisaliet.

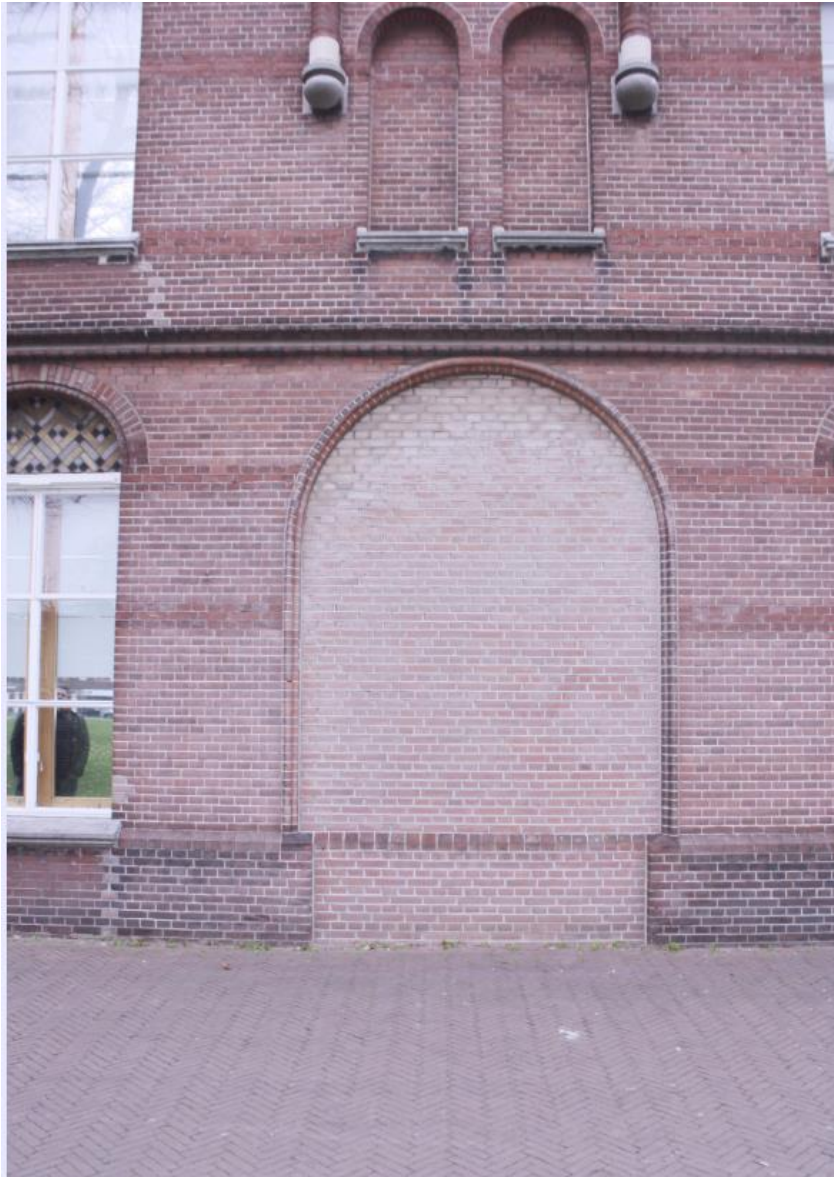
De entree aan de zijkant van de zuidelijke hoekrisaliet is dichtgezet.

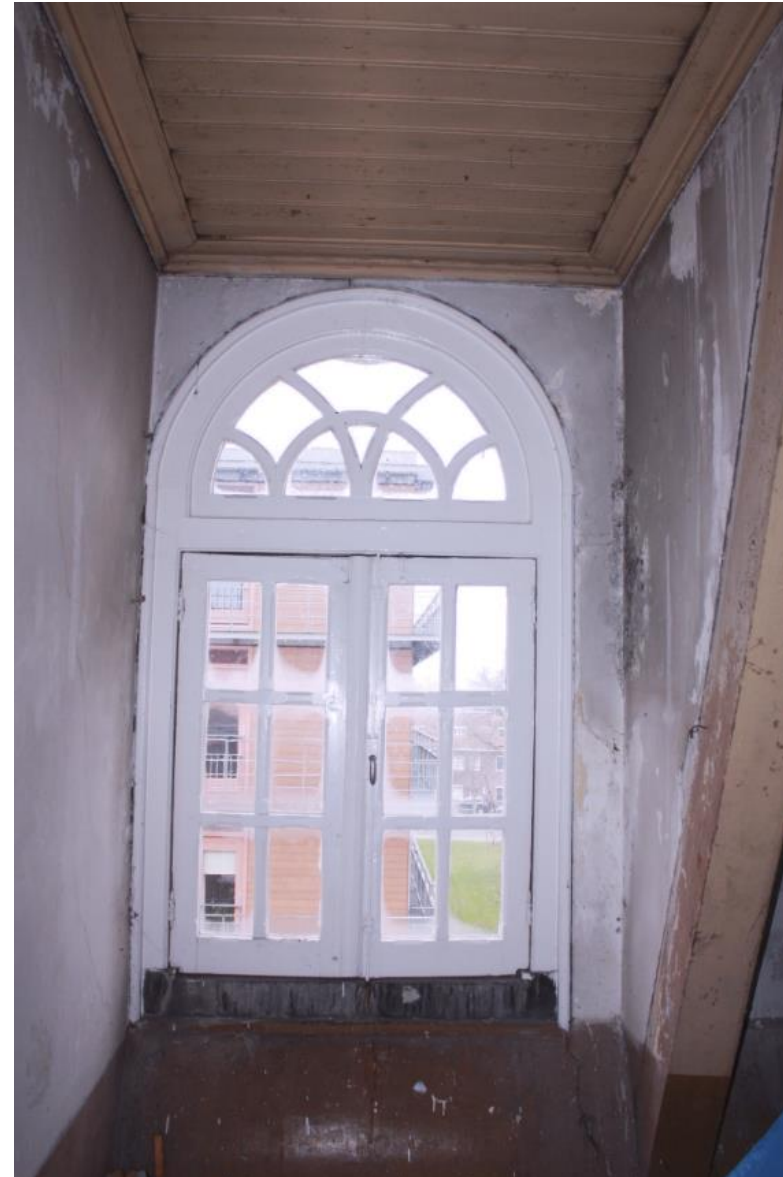
Het oorspronkelijke venster met raam en halfrond bovenlicht in de dakkapel boven de zuidelijke hoekrisaliet.

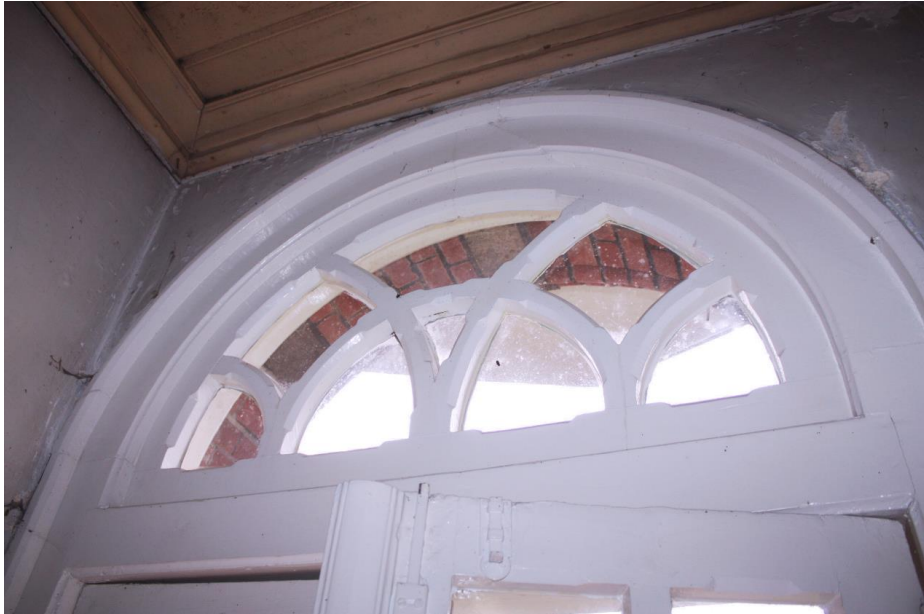
Detail van het halfronde bovenlicht in de dakkapel boven de zuidelijke hoekrisaliet.

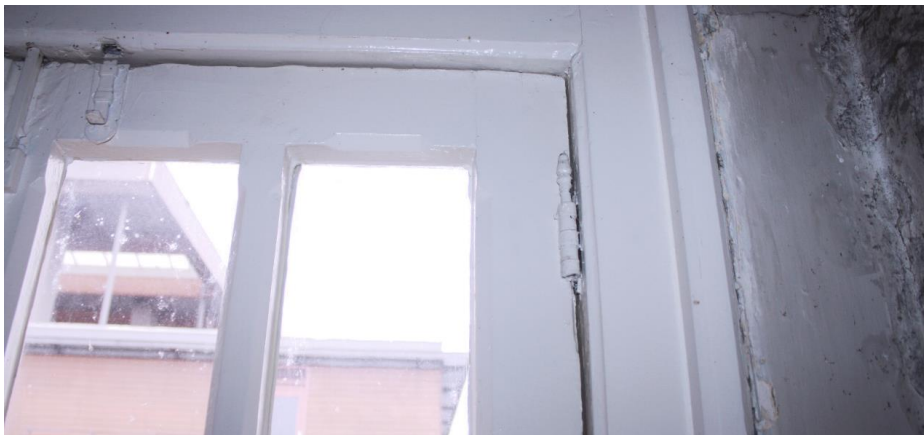
Het raam in het venster van de dakkapel boven de zuidelijke hoekrisaliet heeft nog het oorspronkelijke hangwerk.

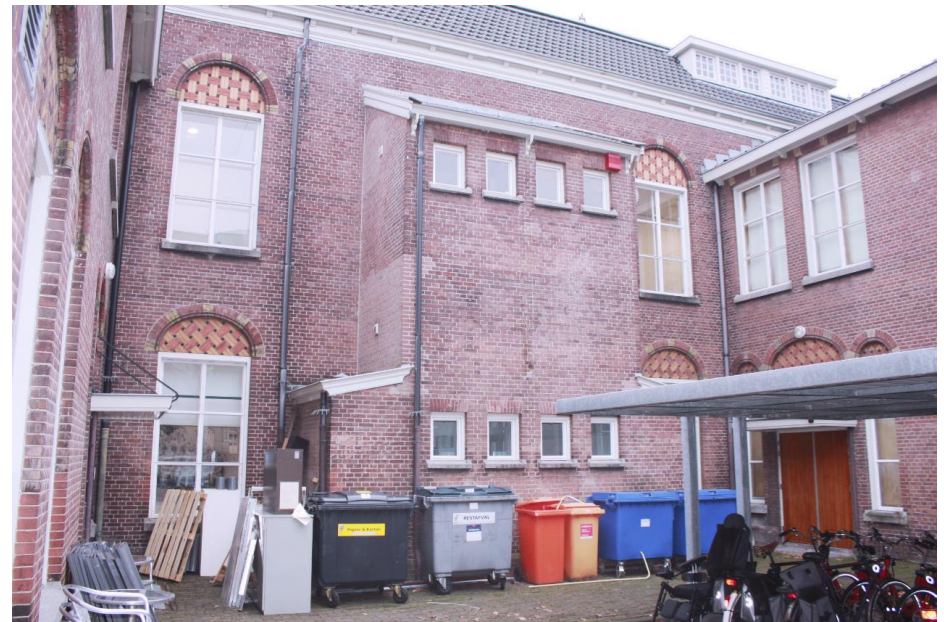
De uitbouw tegen de achtergevel van de voorvleugel, tussen twee achtervleugels in. De vier vensters zijn oorspronkelijk. De oorspronkelijke rondvensters aan de kopse kanten van de uitbouw zijn verwijderd.

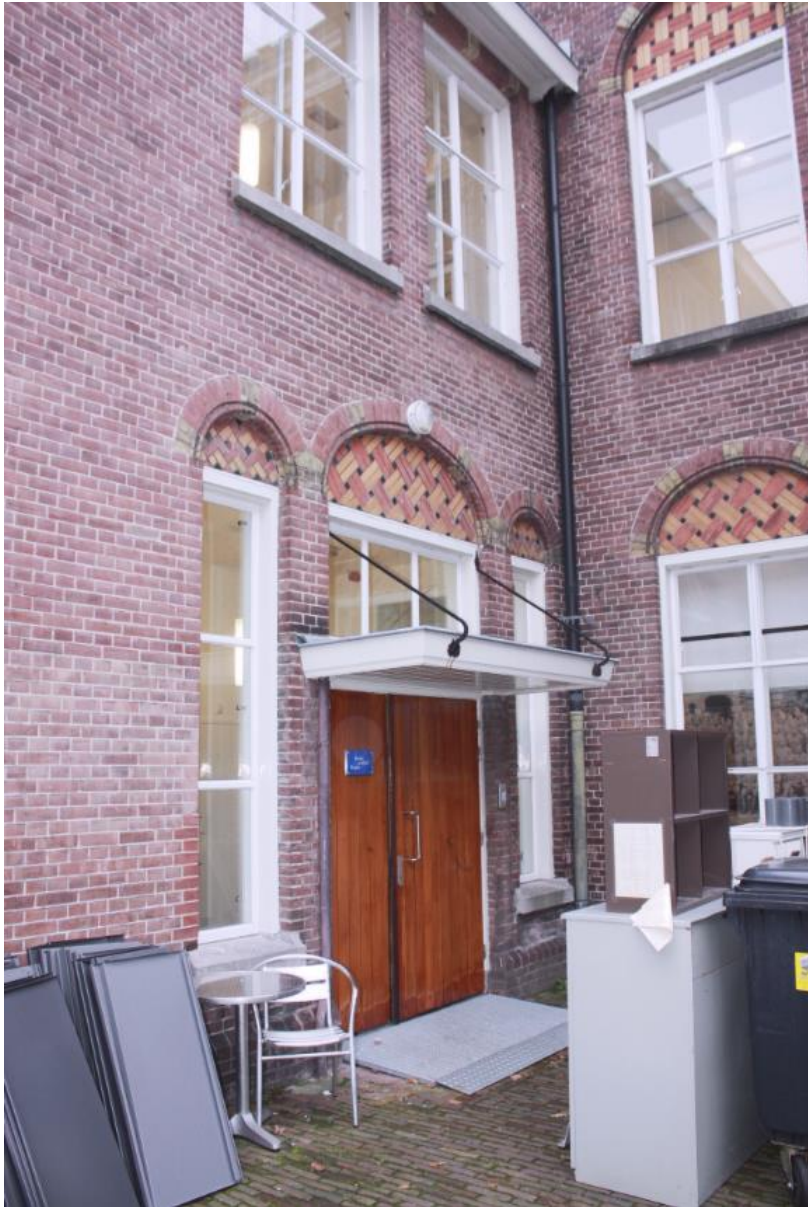
Een van de entree in het voorste travée van achtervleugels. Vermoedelijk zijn deze entrees, inclusief de hangende luifels, aangebracht omstreeks 1960.

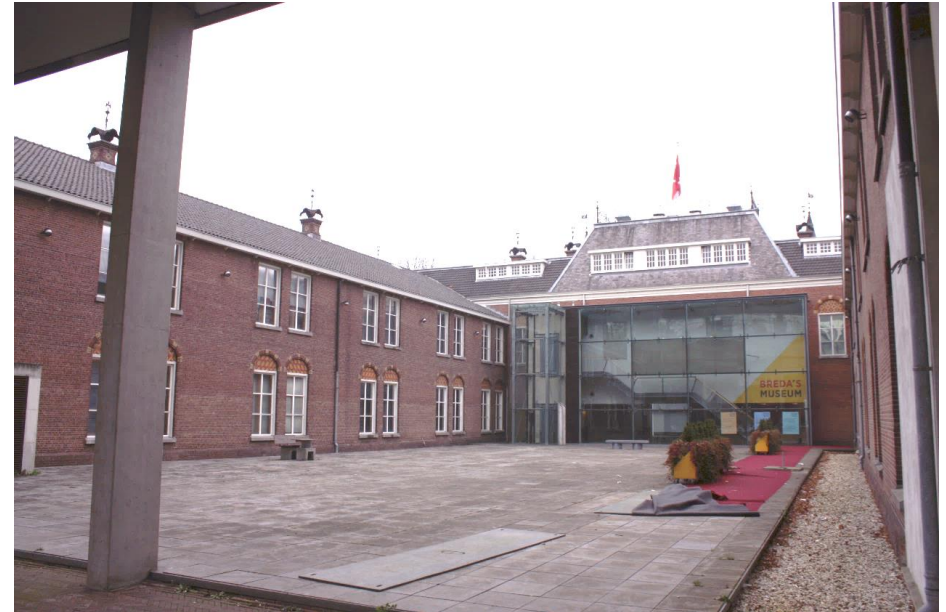
De achtergevel van de voorvleugel met de originele dakkapellen, ter hoogte van de oorspronkelijke korte achtervleugel. Hier is na 1998 een nieuwe glazen entree gemaakt voor het museum.
