# BOUWHISTORISCHE VERKENNING MET WAARDENSTELLING

## CHASSÉKAZERNE

Keizerstraat 7-9 / Parade 10-12

Onderzoek i.o.v. Gemeente Breda , 16 februari 2017

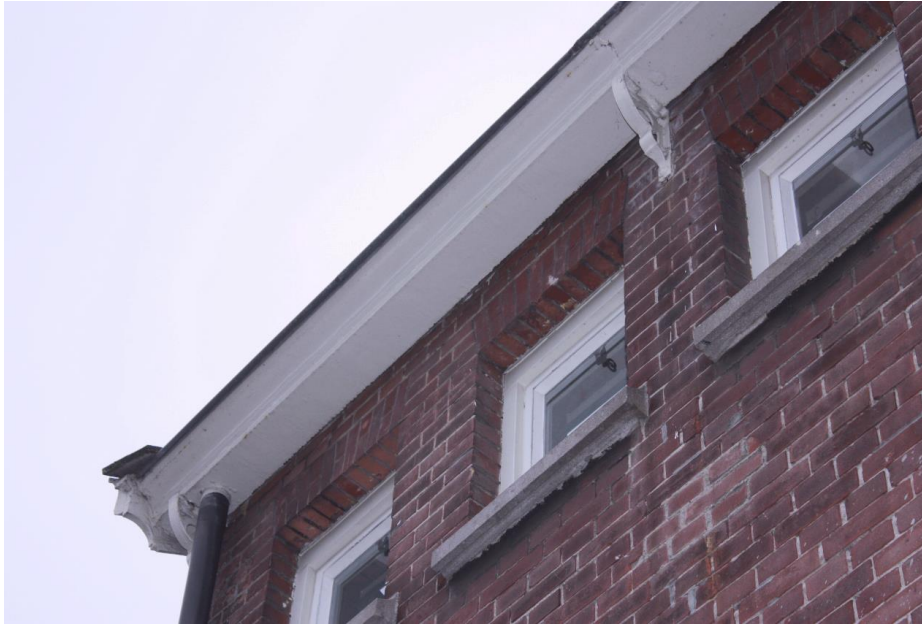
Detail van de smeedijzeren beugels die de bakgoot van de uitbouw aan de achterzijde van de voorvleugel dragen. De ramen in de uitbouw kunnen origineel zijn.

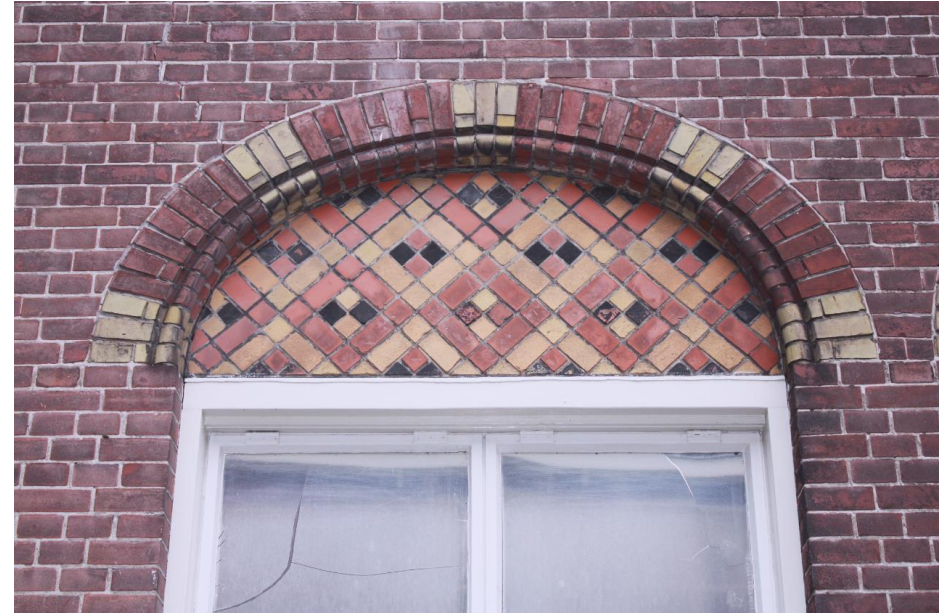
Detail van een met profielstenen uitgevoerde trommelboog met siermetselwerk boven een van de vensters in de achtergevel.

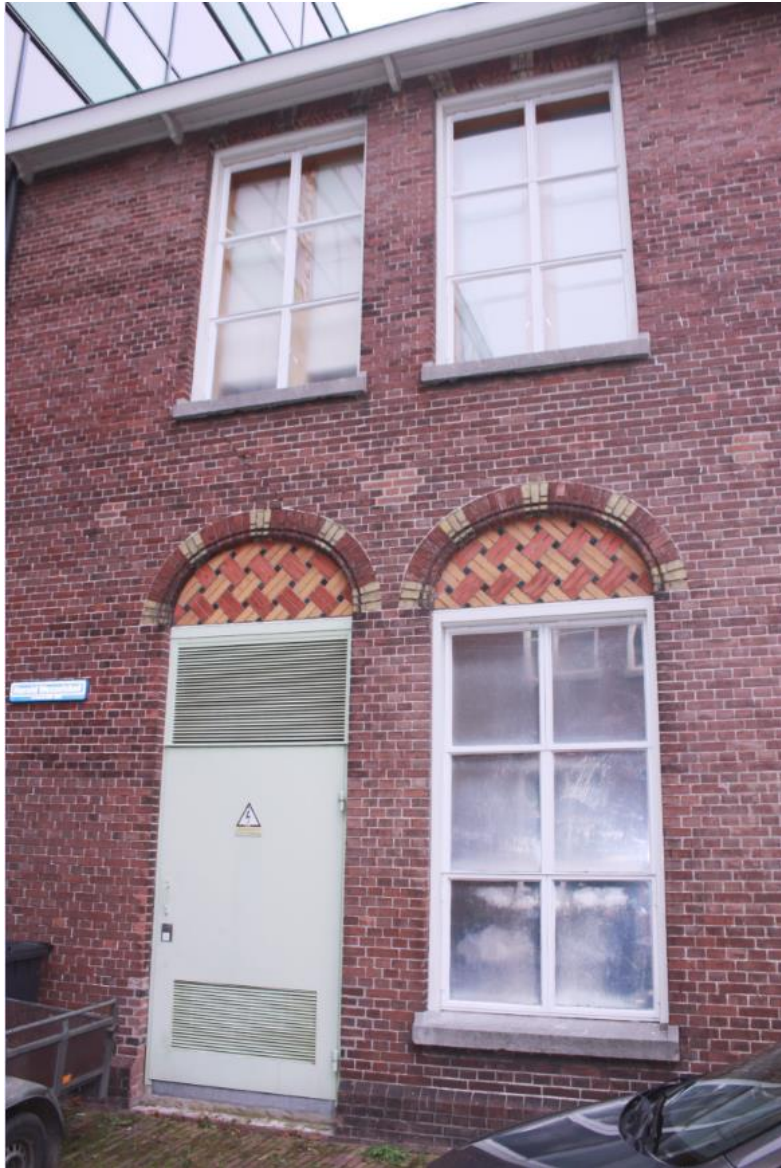
De opbouw van vensters in de zijgevels van de achtervleugels bestaat uit segmentbogen van oranje en gele verblendstenen op de begane grond en gemetselde strekken op de verdieping.

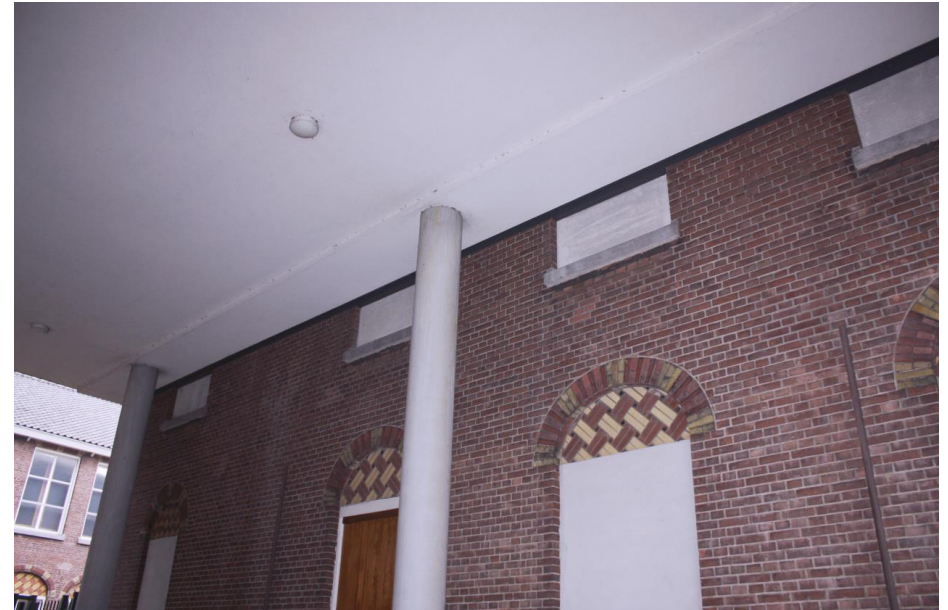
De vensters in de achtergevels van de achtervleugels zijn, waar zichtbaar, dichtgezet.

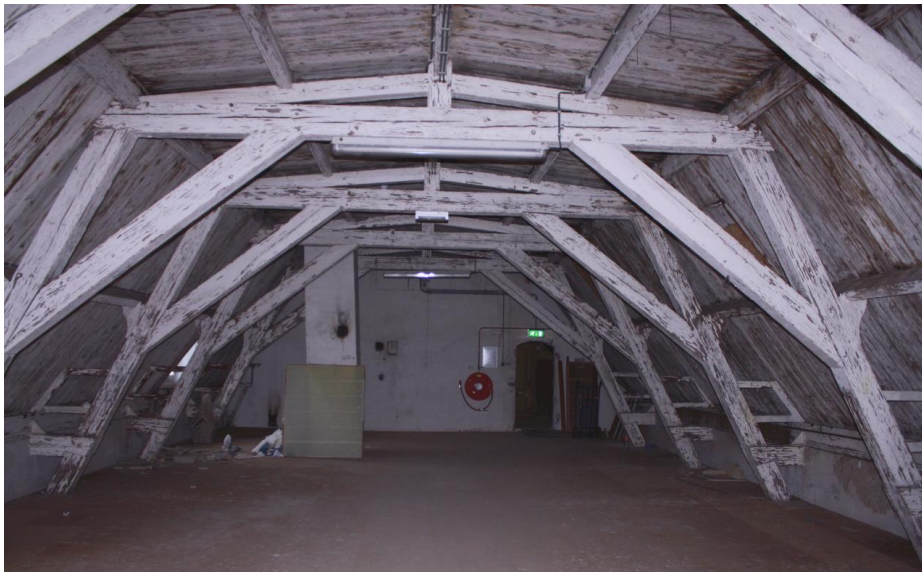
De kapconstructie boven de lagere delen van de voorvleugel hebben een traditionele opbouw van dekbalkjukken met rechte spantbenen.

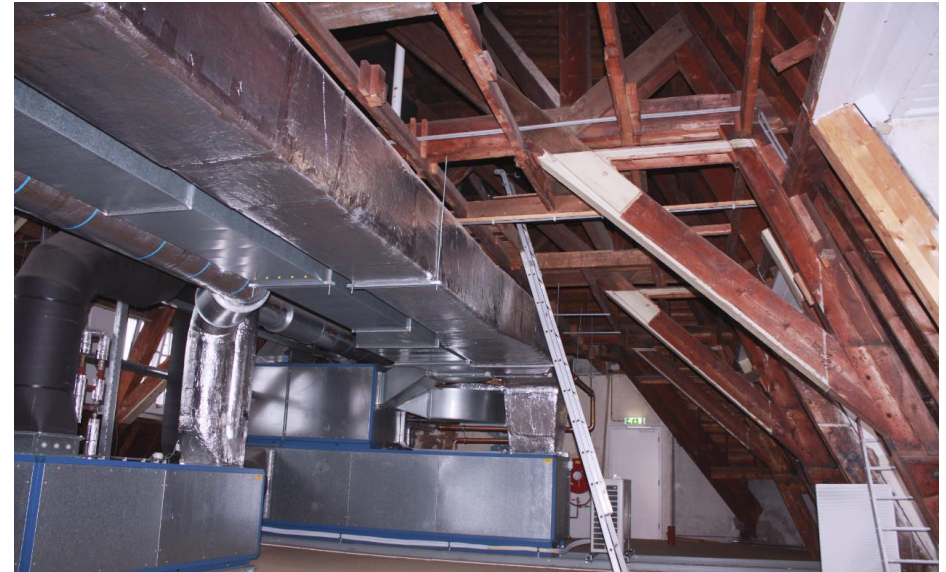
Boven de middenrisaliet bestaat de kapconstructie uit dezelfde dekbalkjukken maar dan zijn er gestapelde stijlenparen met geschoorde middenstijlen aangebracht.

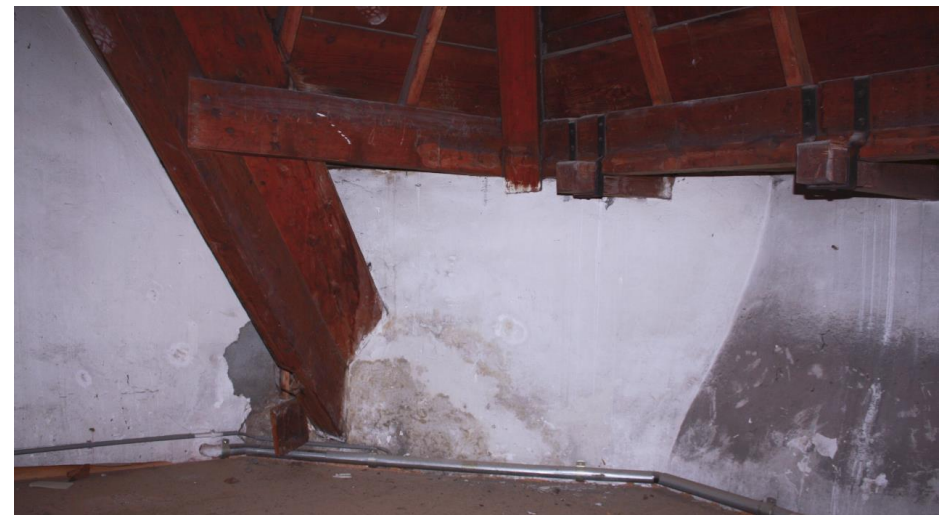
De onderzijde van de hoekkeper van de kap boven de middenrisaliet is in het muurwerk van de hoektoren opgenomen.

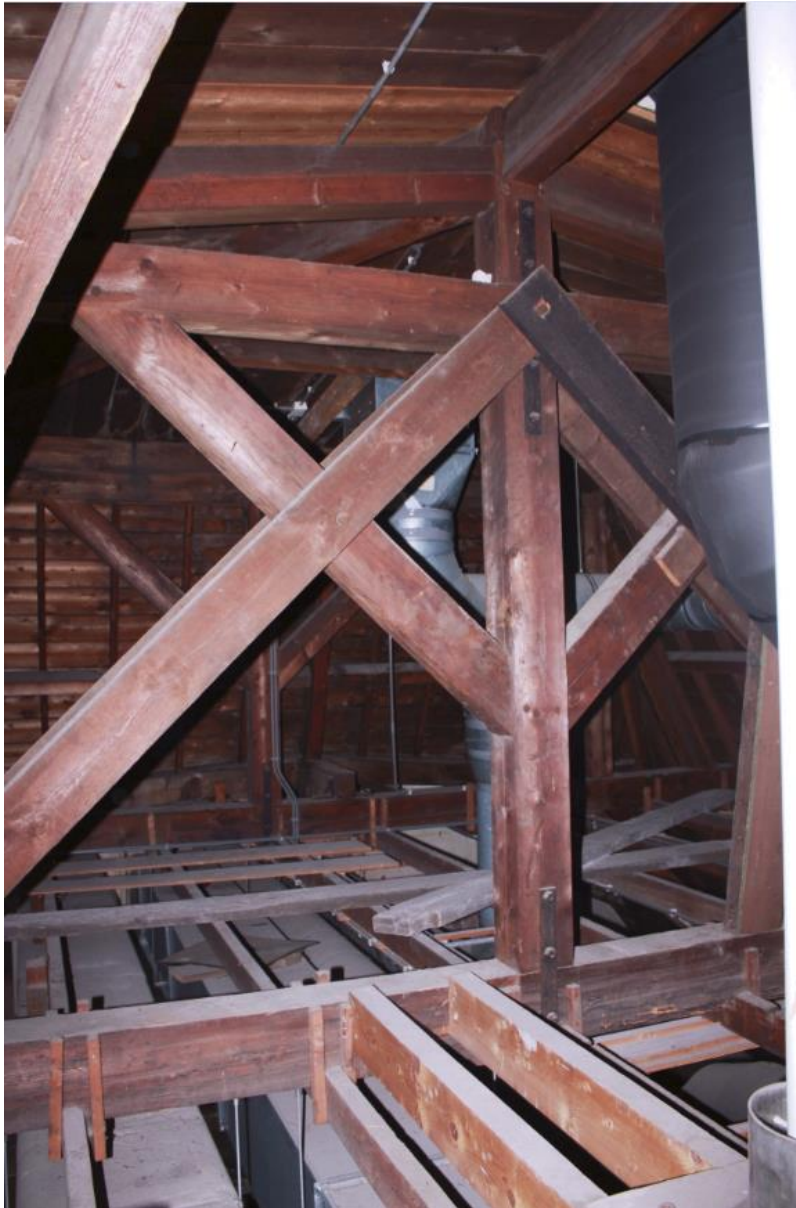
Detail van het gestapelde stijlenpaar met middenstijl boven de middenrisaliet.

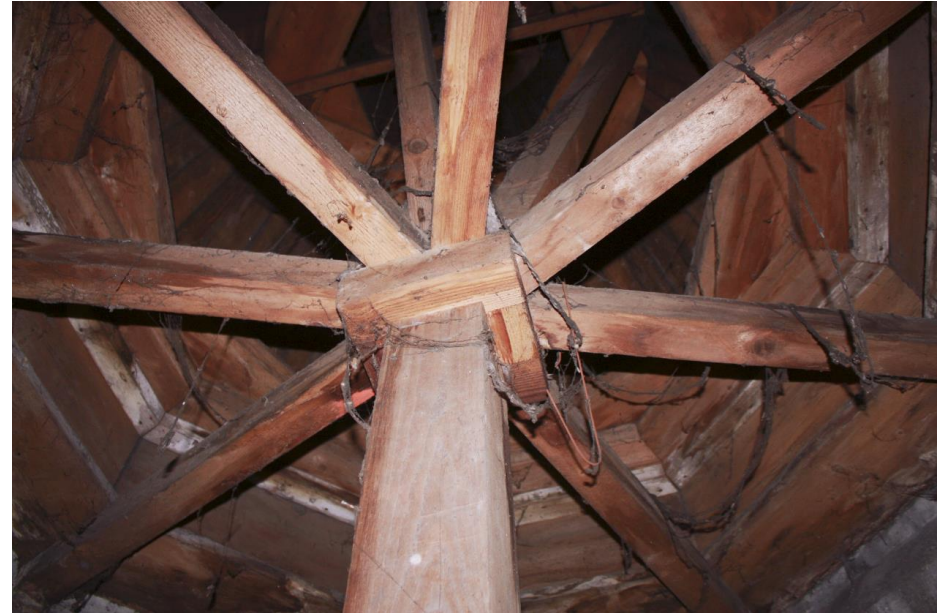
De constructie van de torenspits van de hoektorens bij de middenrisaliet bestaat uit een traditionele opbouw van een houten ster met zetel en geschoorde makelaar.

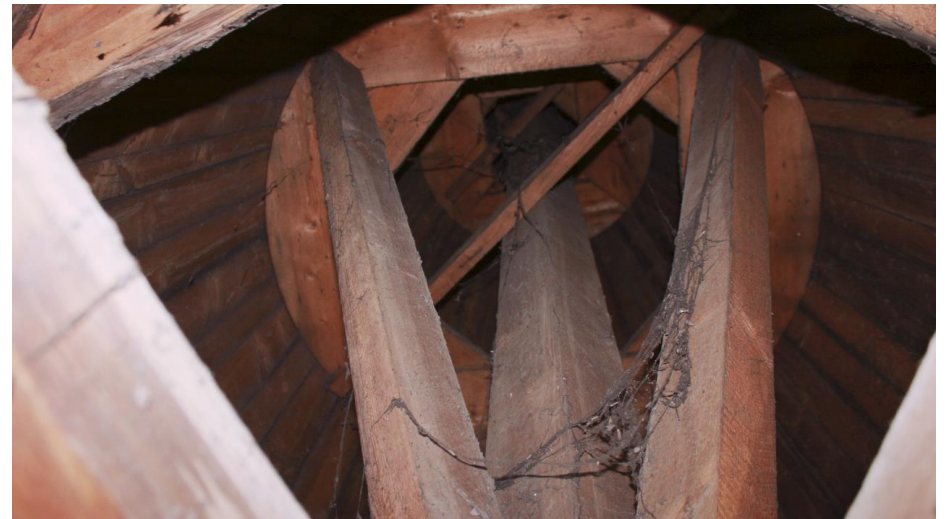
Detail van de geschoorde makelaar in de kap van de torenspits.

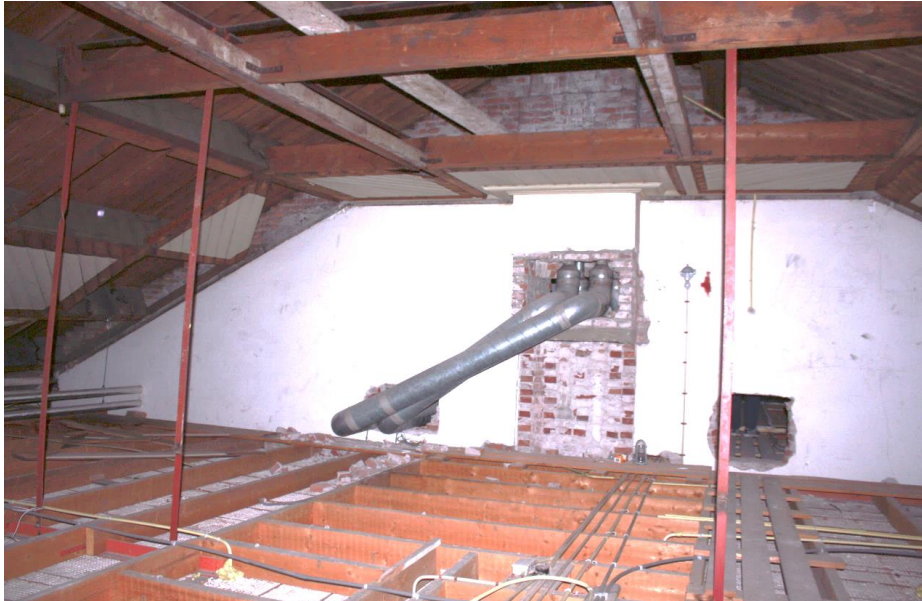
Zicht op de gordingen en een van de scheidingsmuren boven de achtervleugels, die tevens dienst doen als ondersteuning voor de dakconstructie. Tussen de gordingen zijn originele betimmeringen aanwezig, bestaande uit een framework waar kraalschroten in zijn gezet. De rode plafondhangers behoren tot de constructie van de huidige moderne stucplafonds op steengaas.

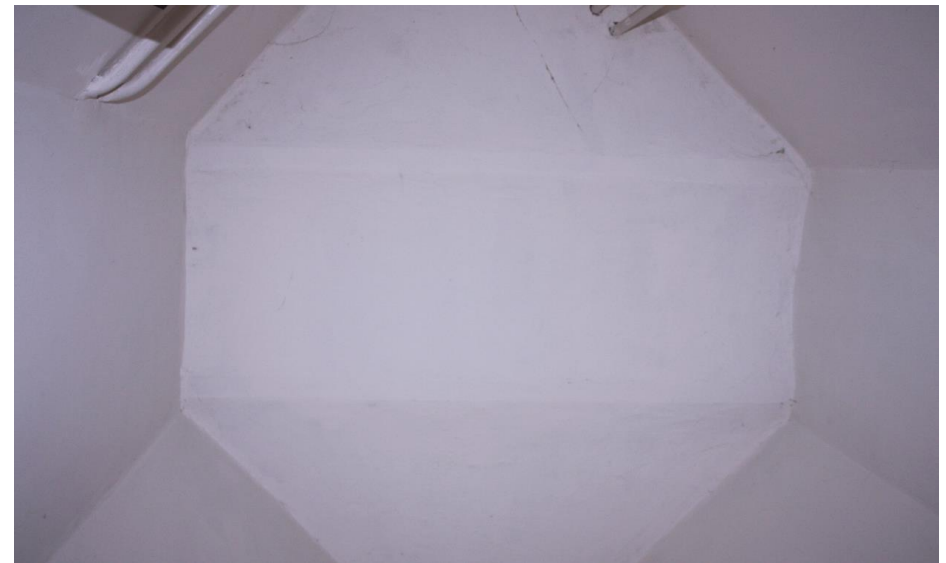
Detail van het troggewelf boven de begane grond van de hoektorens.

De verdiepingsvloeren zijn uitgevoerd met troggewelven op stalen profielen. De troggen hebben een oost/west oriëntatie en worden ondersteund door een onderslag van stalen profielen. Deze profielen, die uit de oorspronkelijke bouwtijd stammen, rusten op hardstenen consoles.

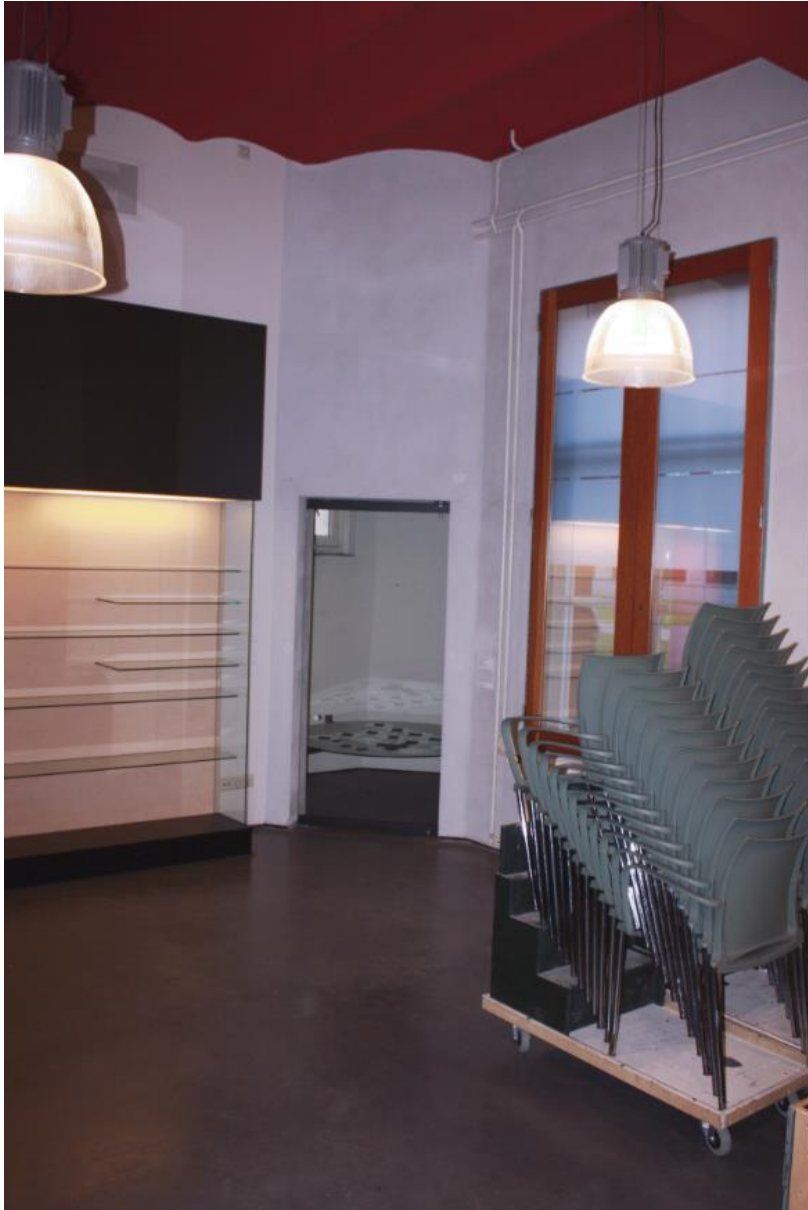
De troggewelven boven de begane grond van het middenrisaliet.

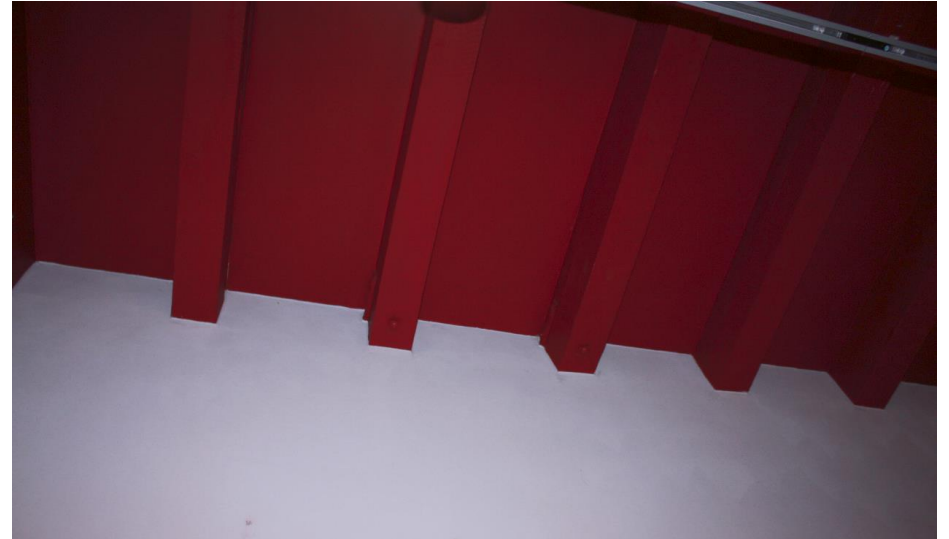
Detail van de enkelvoudige zolderbalklaag in de voorvleugel, ter hoogte van de middenrisaliet.

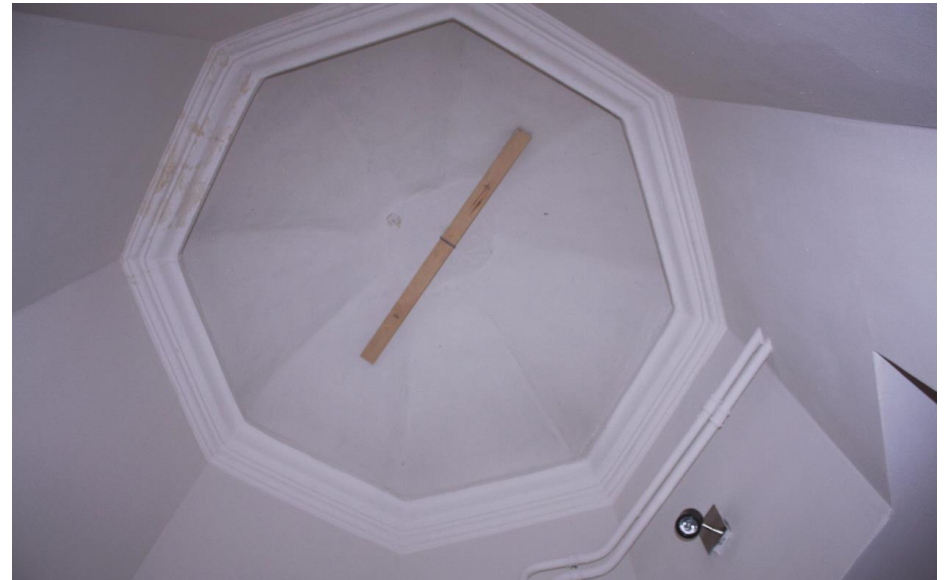
Het stenen gewelf boven de verdieping in een van de hoektorens.

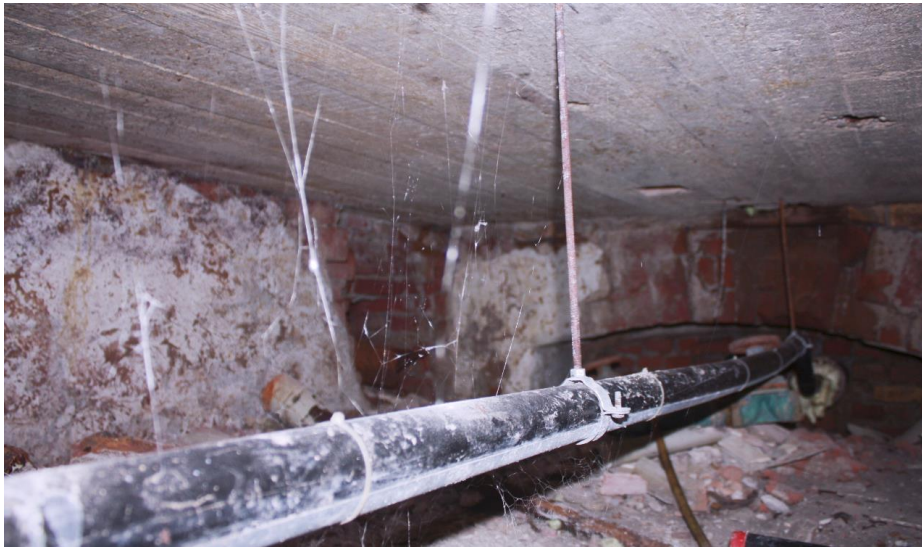
Een nieuwe betonvloer met kruipruimte op de begane grond van een van de achternvleugels.

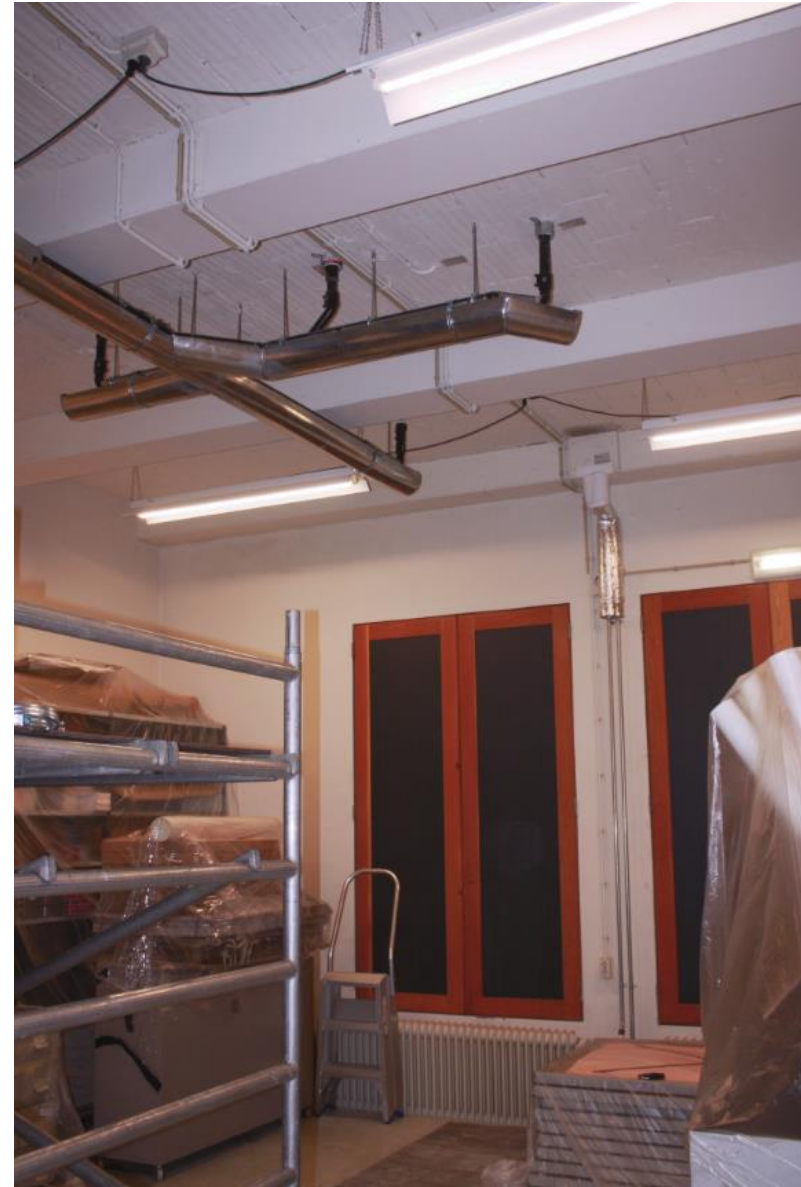
De achterzijde van de noordelijke achternvleugel heeft een verdiepingsvloer van holle keramische stenen met onderslag.

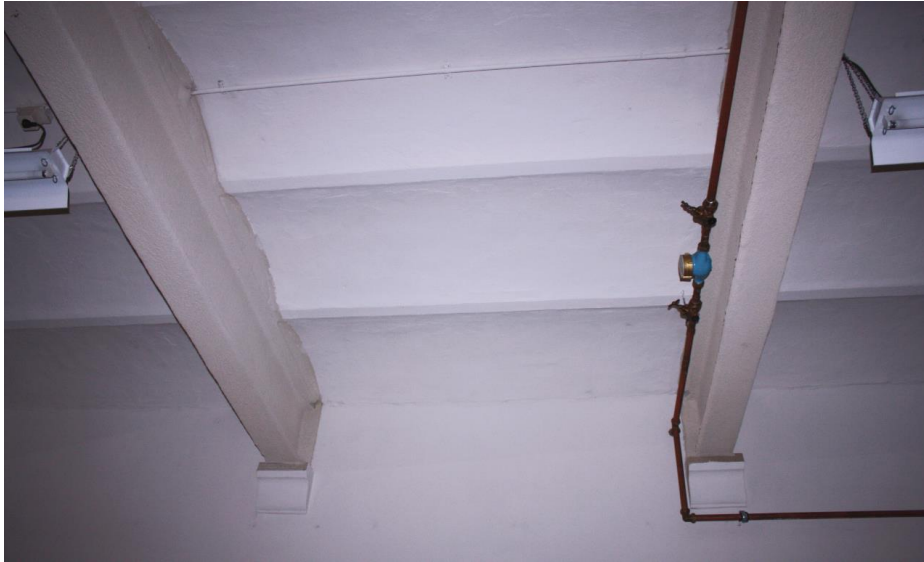
Troggewelven met stalen onderslagbalk op hardstenen consoles vormen de verdiepingvloer bij de achtervleugels.

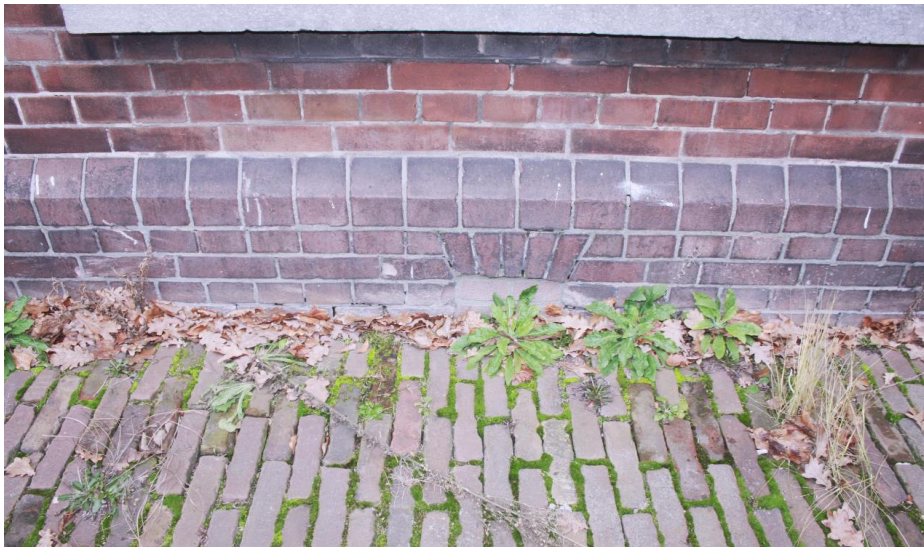
In de zijgevel van de achtervleugels zijn de oorspronkelijke posities van de ventilatieroosters nog zichtbaar.

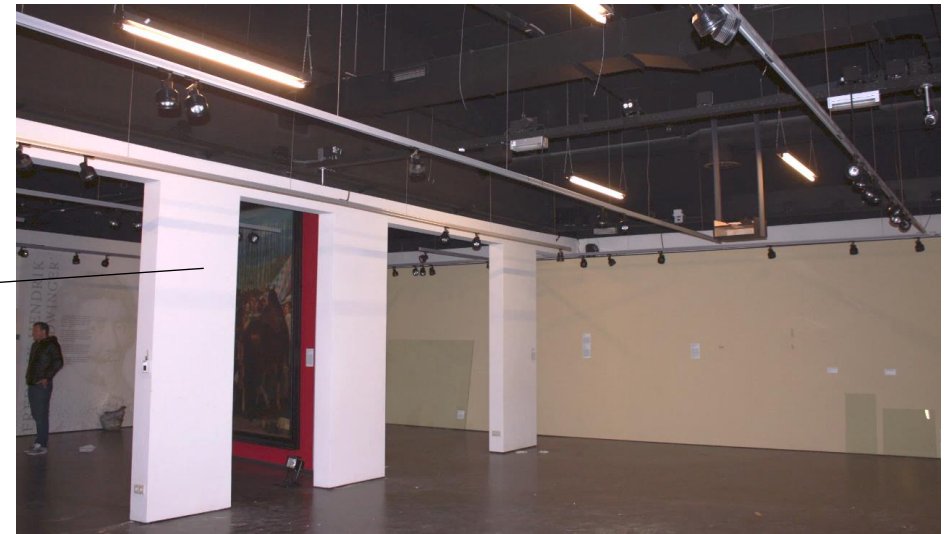
Een grote ruimtes aan de voorzijde van een van de twee middelste achternvleugels wordt gekenmerkt door muurdammen, die onderdeel zijn van de oorspronkelijke scheidingsmuur.

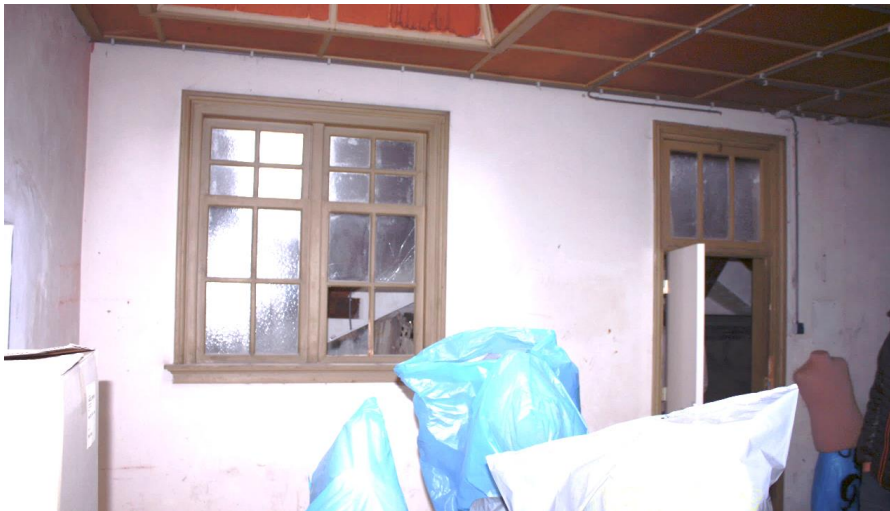
Het leslokaal op de zolder van de noordelijke hoekrisaliet, met oorspronkelijke binnendeur en binnenvenster.

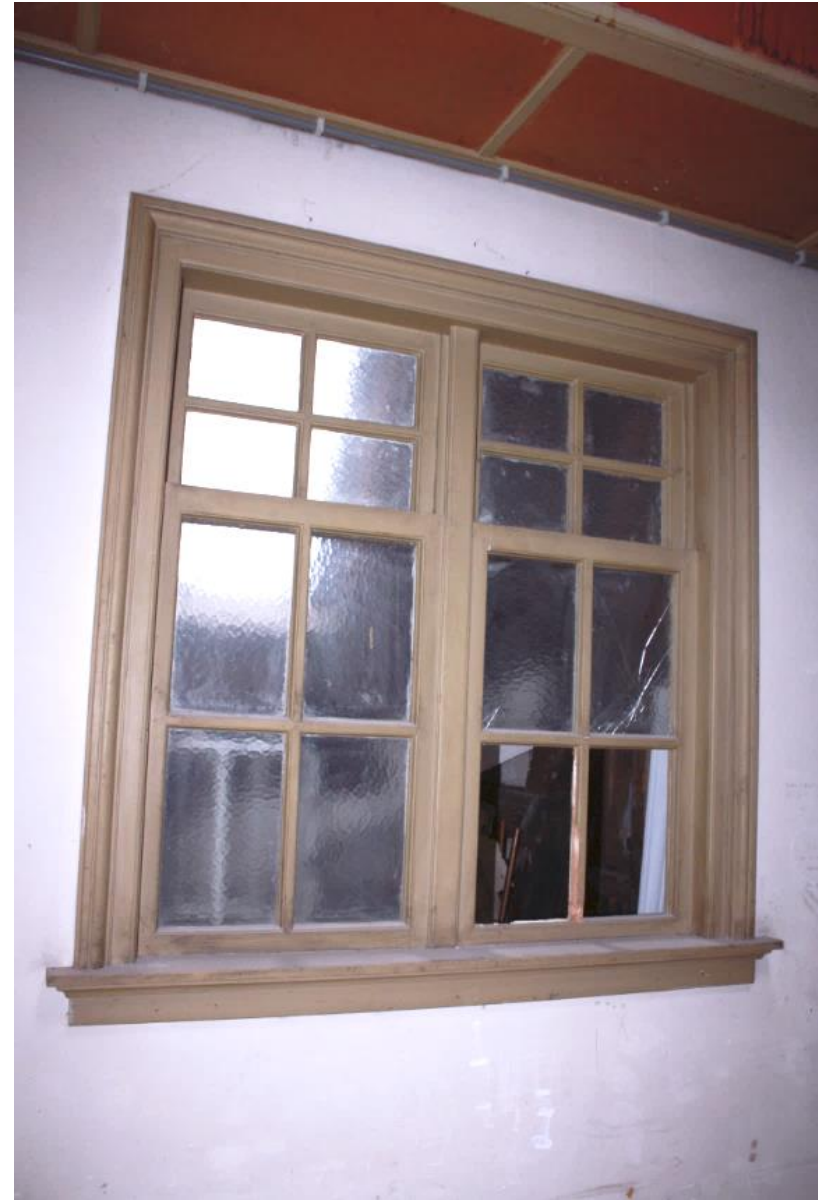
Detail van het schuifbare binnenvenster in het leslokaal op de zolder van de noordelijke hoekrisaliet.

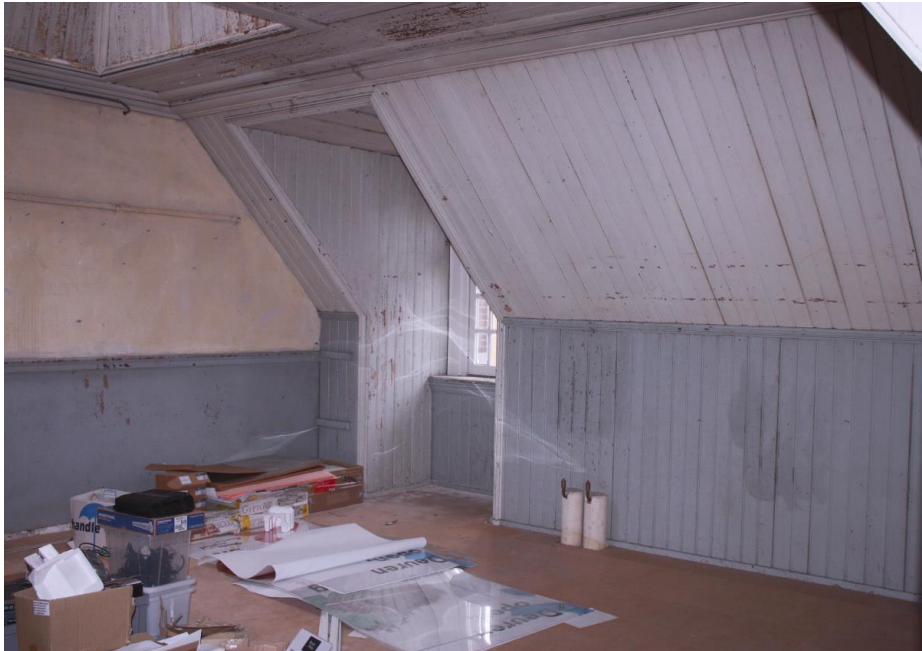
Het leslokaal op de zolder van de zuidelijke hoekkrisaliet heeft nog de oorspronkelijke wandbetimmering van kraalschroten.

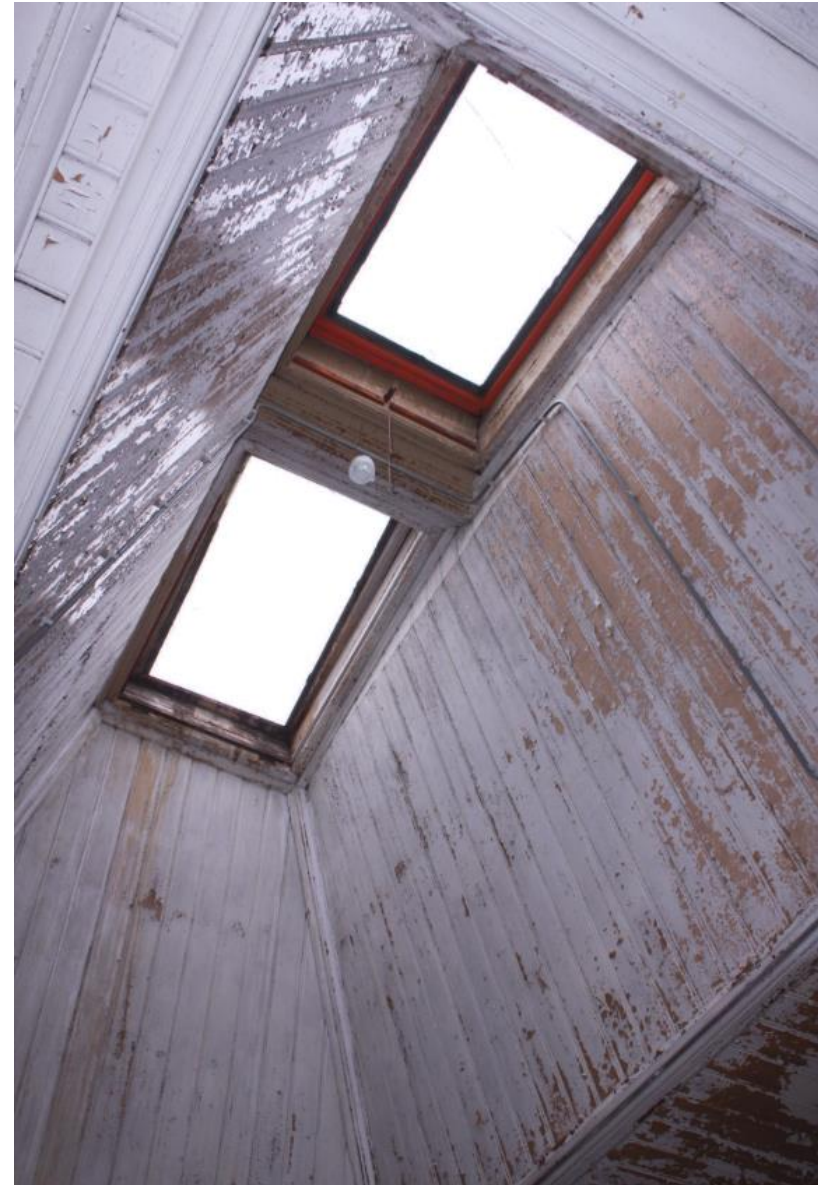
Het lichthof boven de het leslokaal op de zolder van de zuidelijke hoekkrisaliet bezit nog de oorspronkelijke betimmeringen.

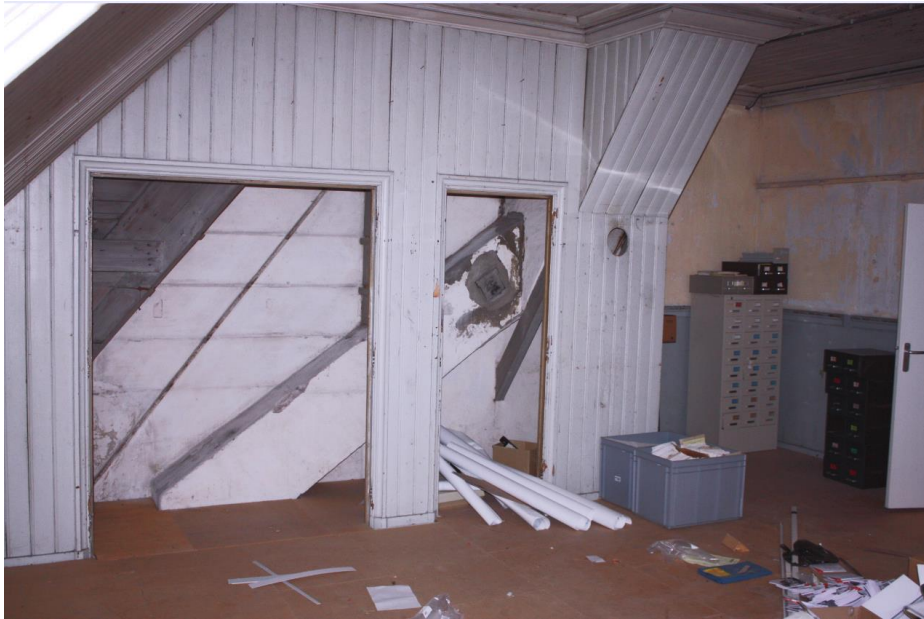
Het leslokaal op de zolder van de zuidelijke hoekrisaliet heeft nog de oorspronkelijke inbouwkasten.

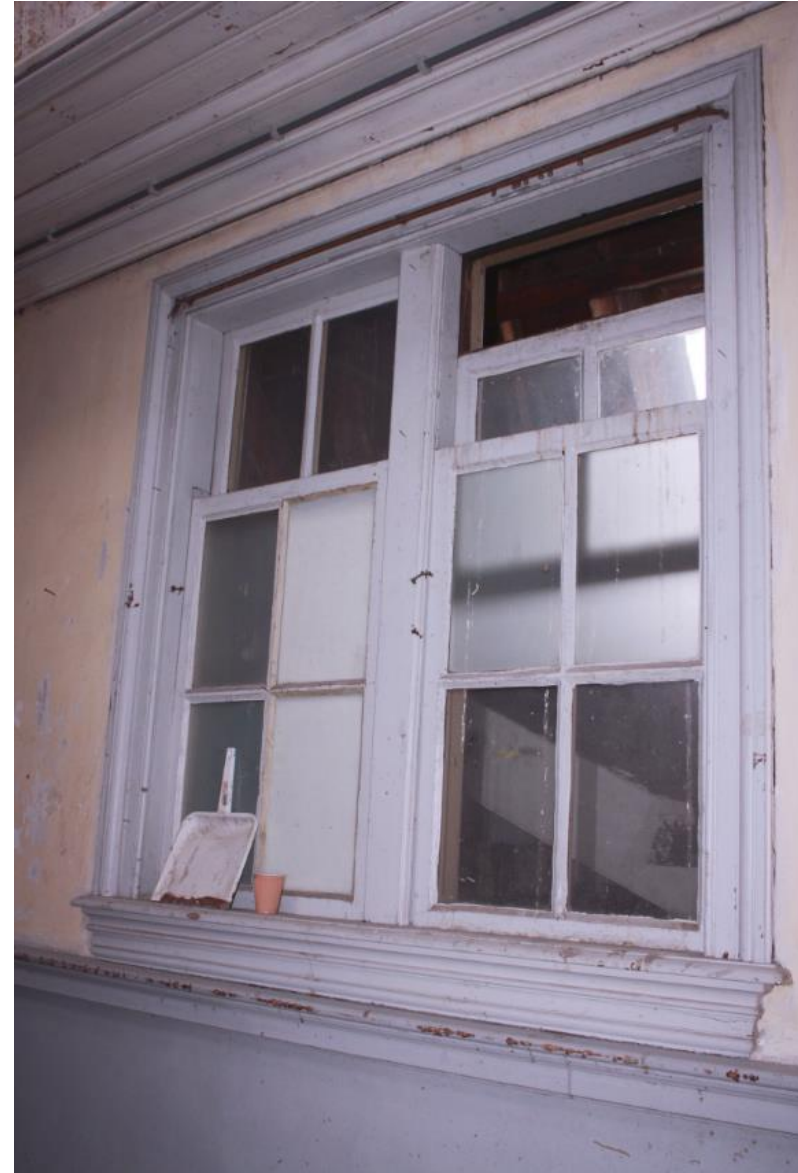
Het binnenvenster in de wand van het leslokaal op de zolder van de zuidelijke hoekrisaliet heeft een geprofileerde architraaflijst aan de onderzijde van de onderdorpel.

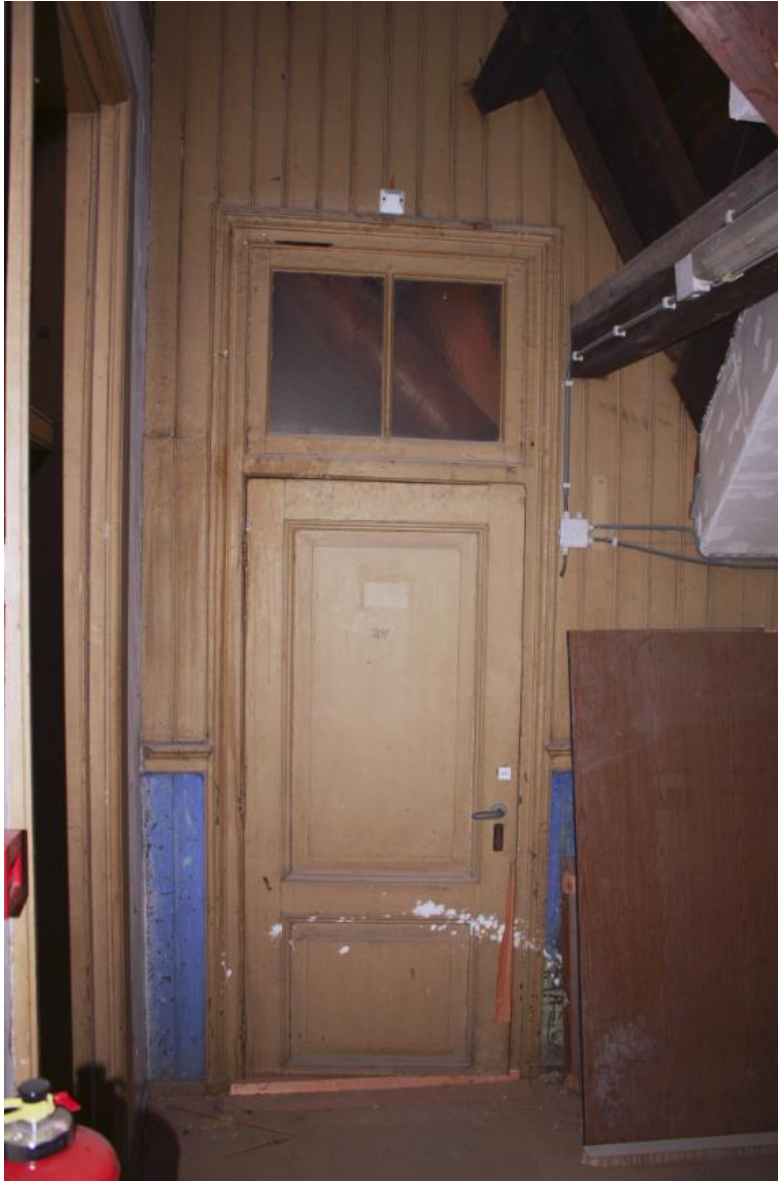
De hal op de zolder van de noordelijke hoekrisaliet met de oorspronkelijke paneeldeuren met bovenlicht, schroten als wandafwerking en okergele en kobaltblauwe verfkleur.

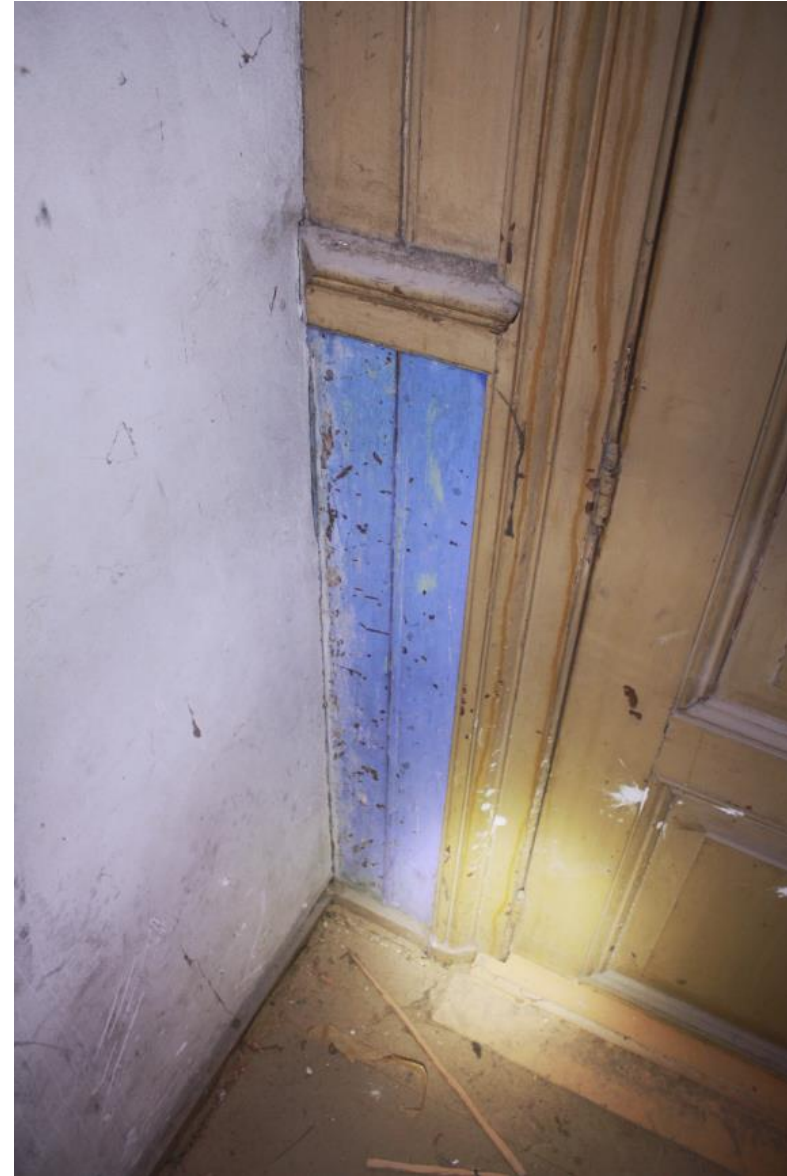
Detail van de kobaltblauwe kleur op de schroten in de hal op de zolder van de noordelijke hoekrisaliet.

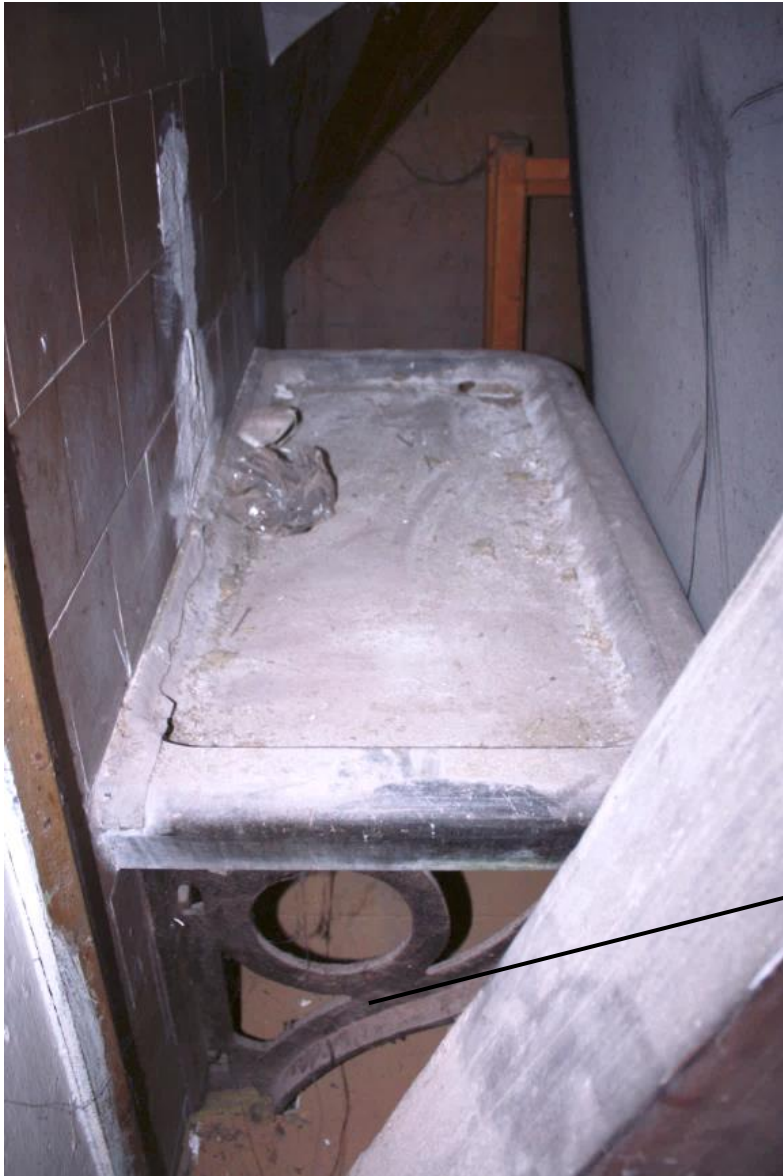
De originele wastafel in de hal van de zolder boven de noordelijke hoekrisaliet.

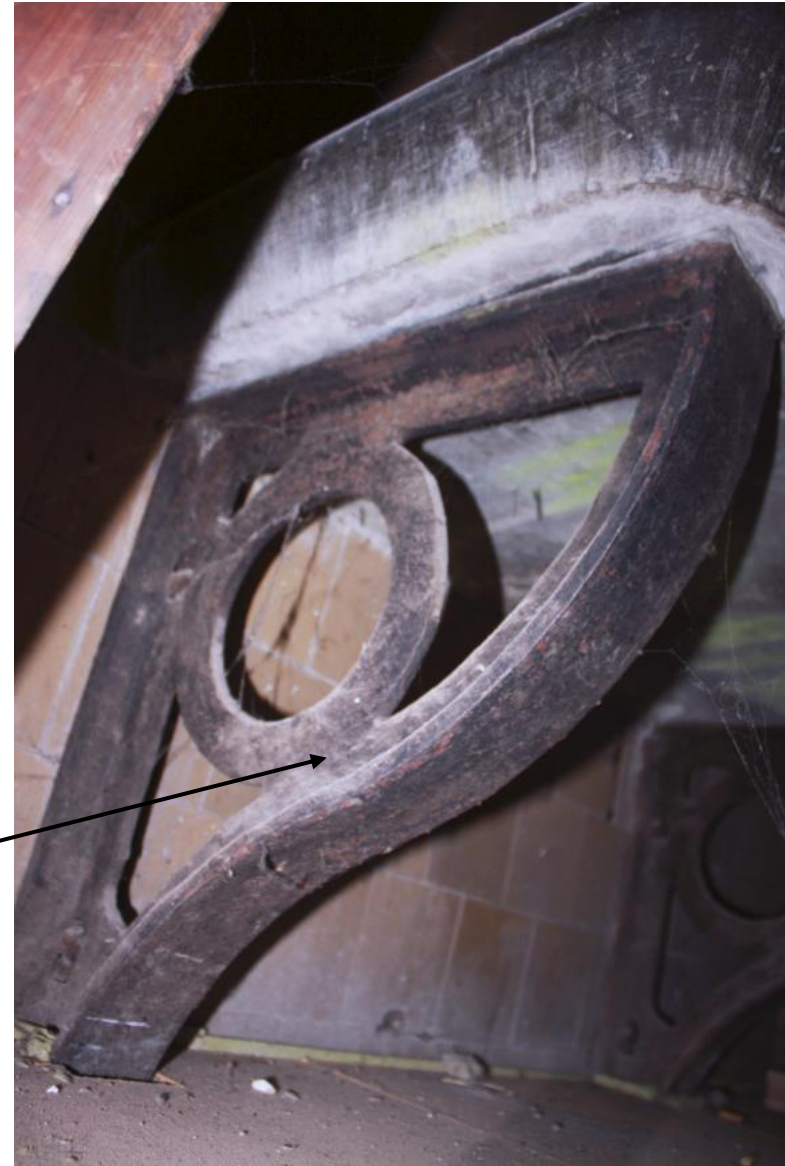
Detail van de smeedijzeren beugel die de wastafel draagt.

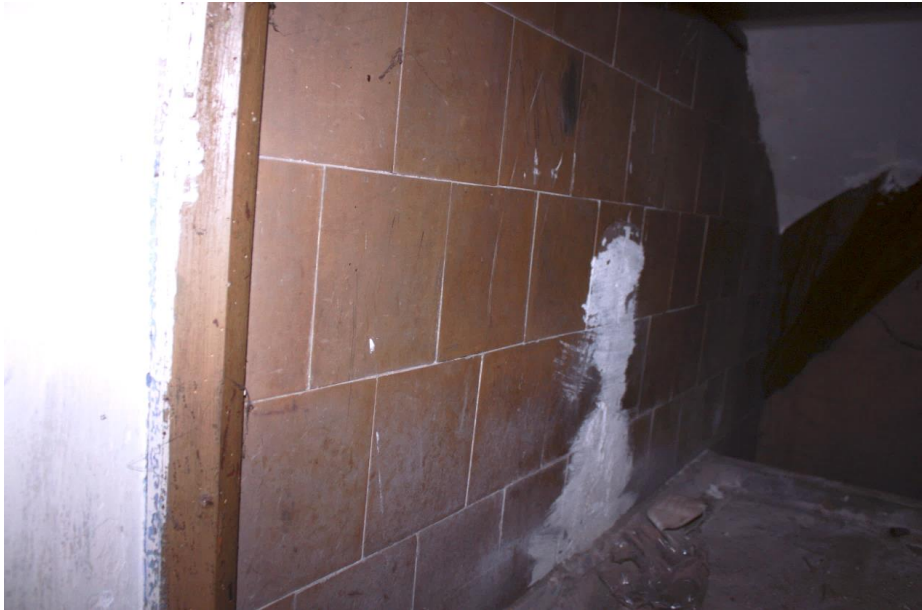
Detail van de betegelde achterwand bij de wastafel in de hal op de zolder van de noordelijke hoekrisaliet.

In de hallen, die de leslokalen verbindt met het trappenhuis, waren van oorsprong wasbakken aanwezig. Aan de noordzijde van het gebouw is nog zo'n wasbak overgeleverd, bestaande uit een natuurstenen plaat op smeedijzeren beugels en een achterwand van okergele tegels.

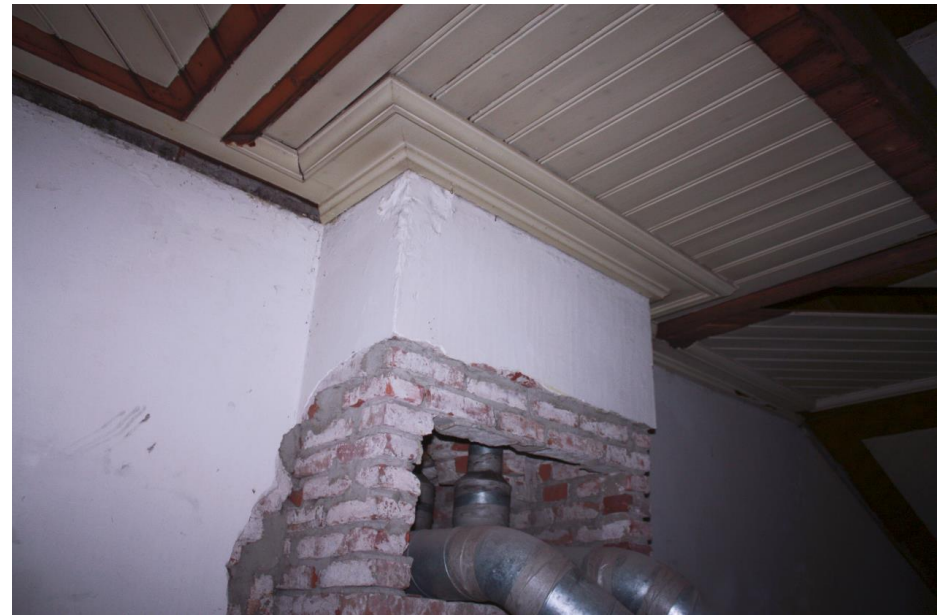
Boven de verlaagde plafonds op de verdiepingen van de achternvleugels zijn nog de oorspronkelijke betimmeringen aanwezig, die van oorsprong de plafonds boven de slaapzalen vormde. Deze betimmeringen bestaan uit vlakken met diagonaal geplaatste schroten met kraal en hebben een okergele kleur. Ter plaatse van de aansluiting met andere vlakken, muren en rookkanalen zijn geprofileerde lijsten aangebracht.

De met kraalschroten en geprofileerde lijsten betimmerde plafonds boven de verdieping van een van de achternvleugels.
