# BOUWHISTORISCHE VERKENNING MET WAARDENSTELLING

## CHASSÉKAZERNE

Keizerstraat 7-9 / Parade 10-12

Onderzoek i.o.v. Gemeente Breda , 16 februari 2017

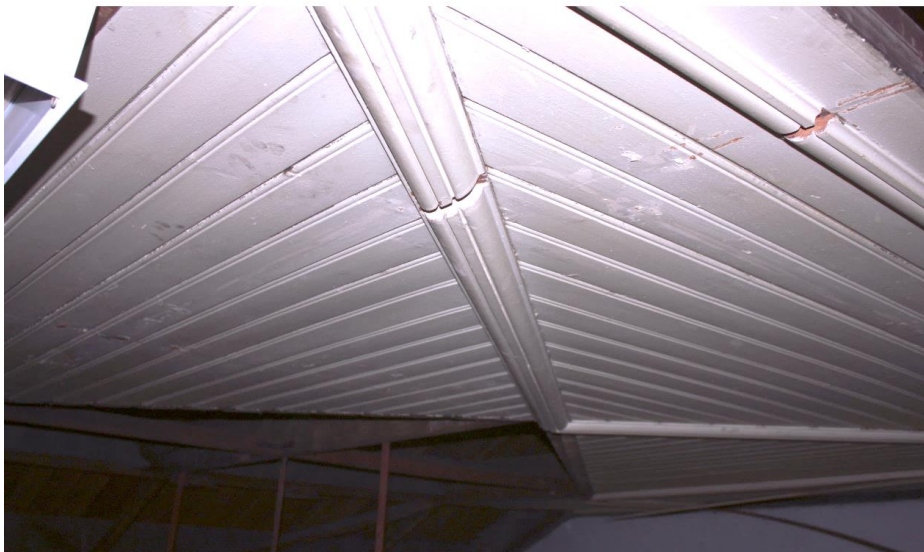
Detail van de oorspronkelijke diagonaal geplaatste kraalschroten boven de verdieping van een van de achtervleugels.

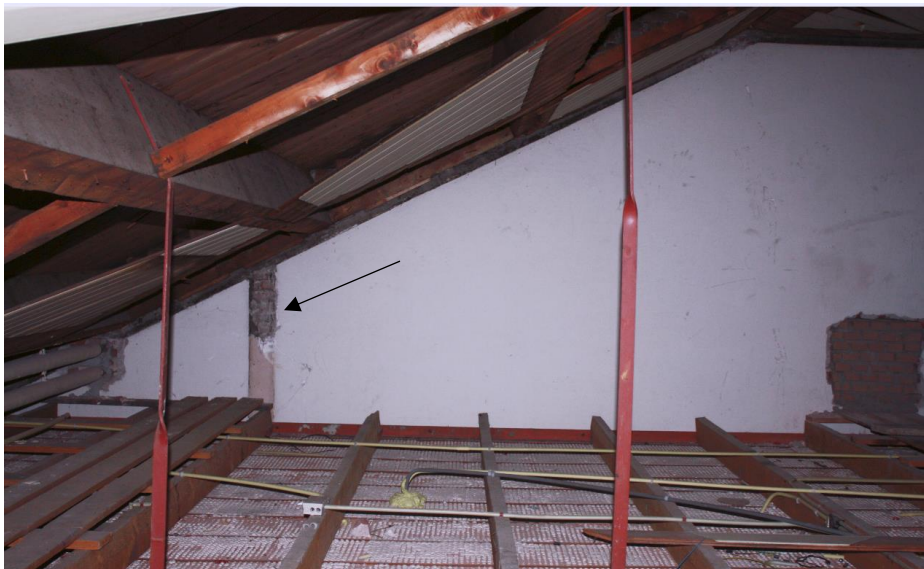
Op de schroten is tevens de afdruk van de wanden van de oorspronkelijke zijgang zichtbaar.

De afdruk van de originele gangmuur tegen de zijgevel op de verdieping bij de achtervleugels is nog zichtbaar in het pleisterwerk van de scheidingsmuren.

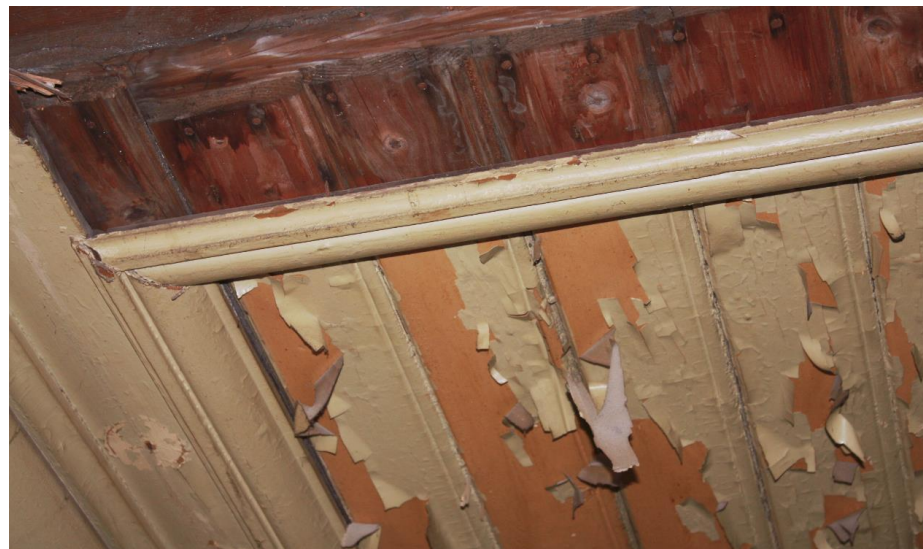
De oorspronkelijke okergele kleurafwerking van de betimmering boven de verdiepingen van de achtervleugels is zichtbaar onder de afbladerende crèmekleur.

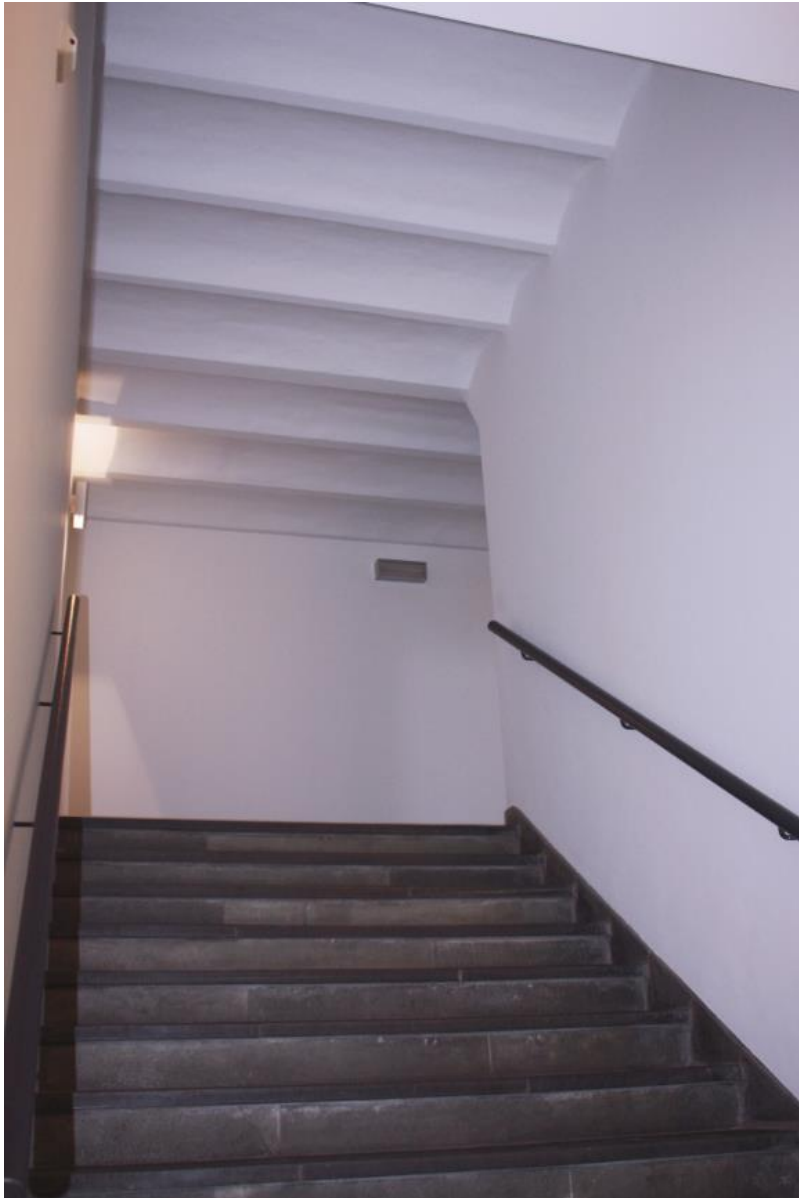
Een trappenhuis van de begane grond naar de verdieping in een van de achtervleugels. De natuurstenen delen van de treden en plint zijn vervangen.

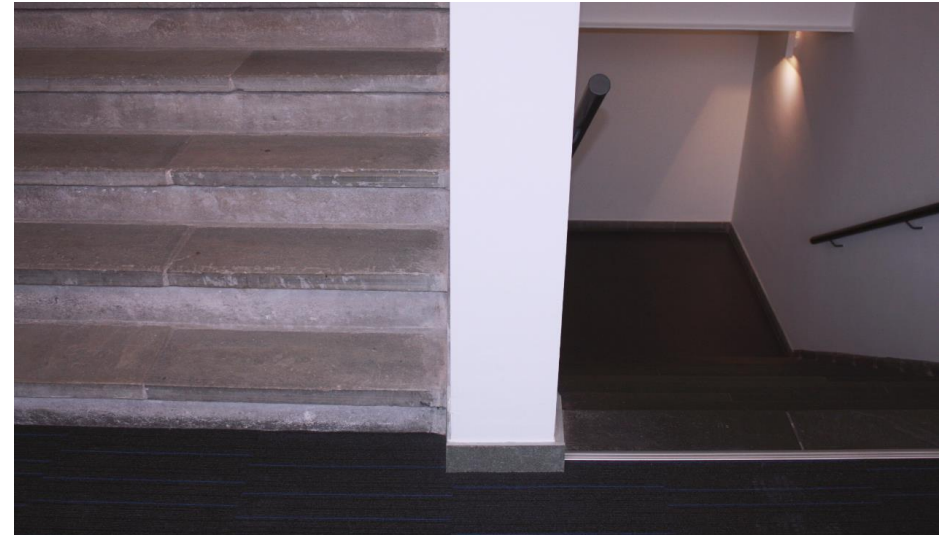
De oude natuurstenen treden van de verdieping naar de zolder (links) en de vernieuwde natuurstenen treden van de begane grond naar verdieping (rechts) in een trappenhuis in een van de achtervleugels.

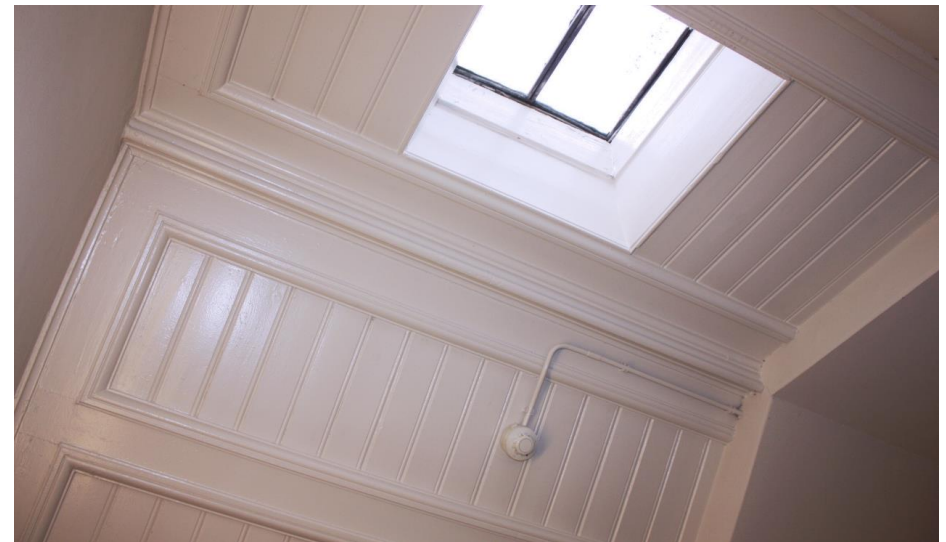
De oorspronkelijke plafonds boven het trappenhuis in de bestaan uit kraalschroten met lijstwerk.
