Betreft wijziging op vergunning 17957 d.d. 18 oktober 2017.

Zaak 71819

Locatie compensatie.

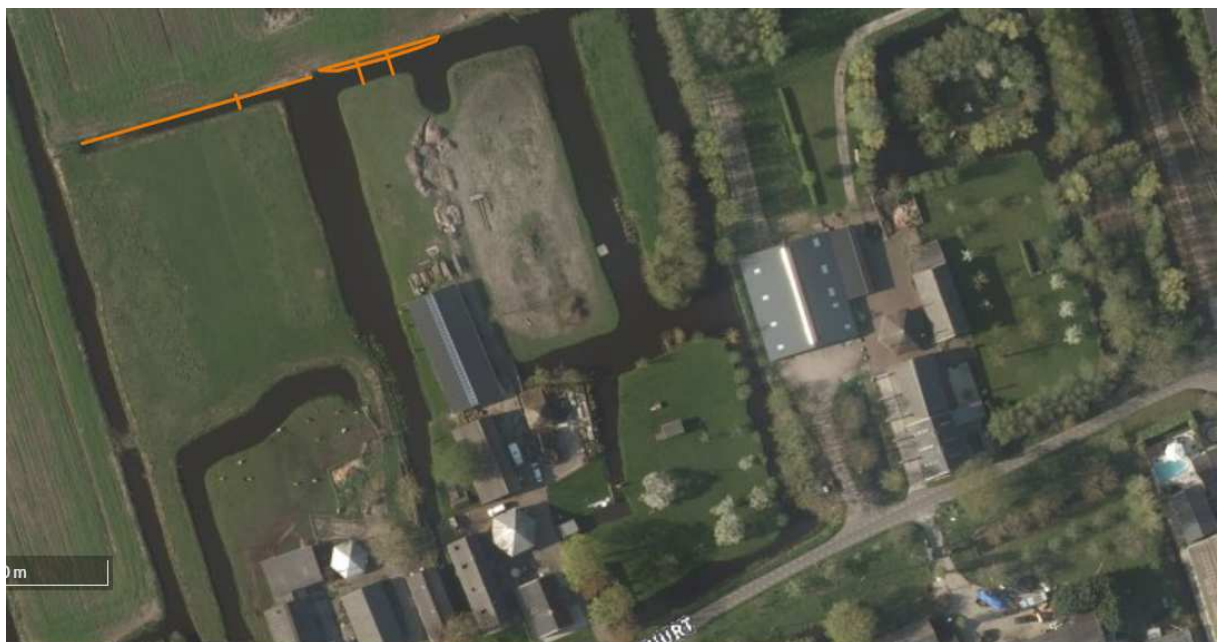
Figuur 1 - Overichtsfoto locatie NW van Hekendorpse buurt 9 Hekendorp

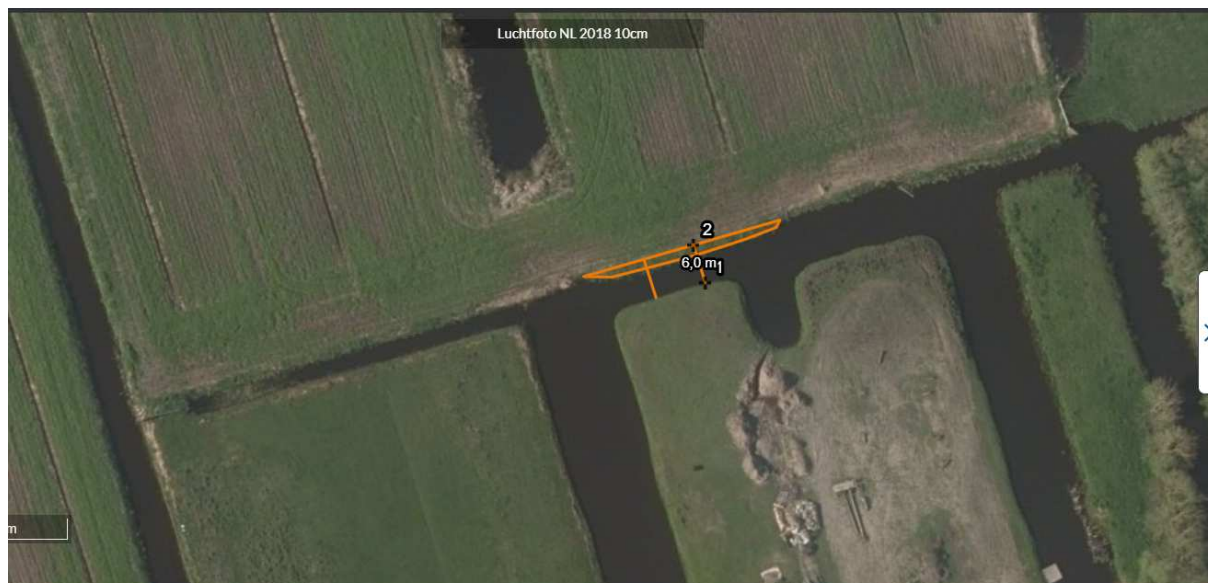
Figuur 2 - graven 40 m<sup>2</sup> door over recht te 'trekken'. Nieuwe breedte op de waterlijn wordt 6 meter

Totaal compensatie is 100m<sup>2</sup>. Er is 99m<sup>2</sup> nodig dus voldoet.

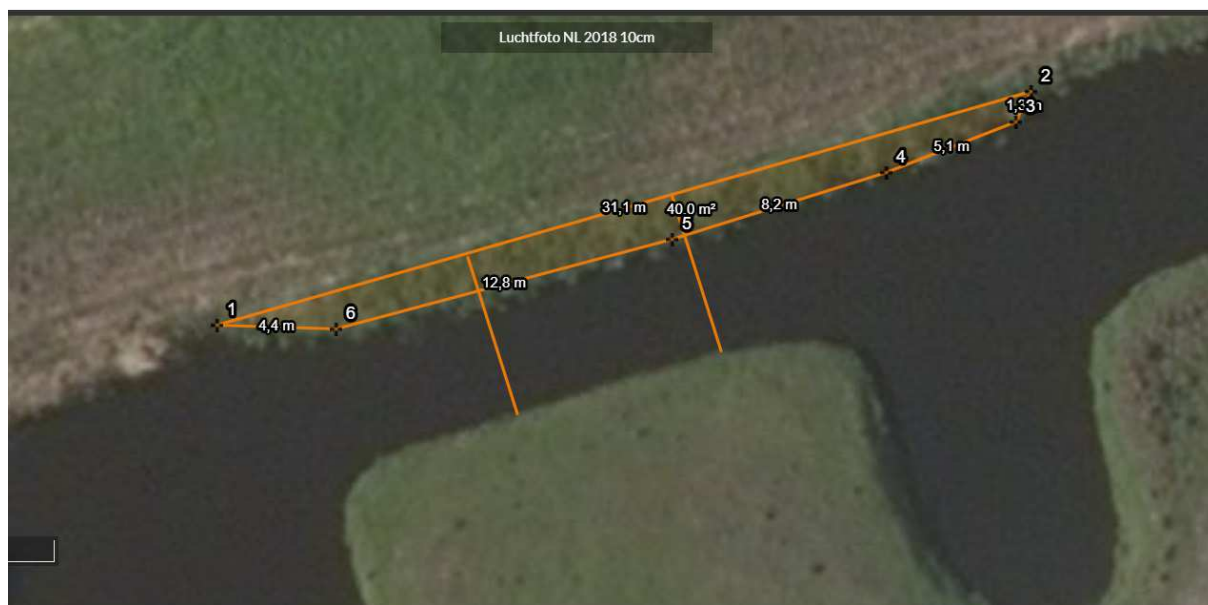
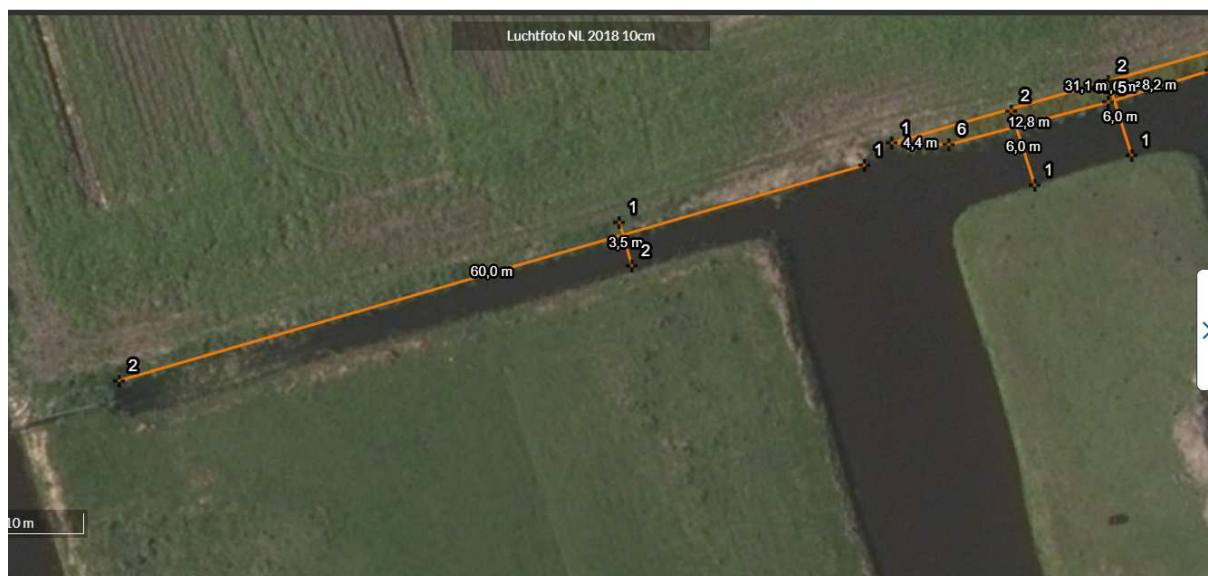
*Figuur 3 - Verbreden sloot met 1 meter naar een nieuwe breedte van 3.5 m – op de waterlijn- over een lengte van 60 meter. Is 60m<sup>2</sup> compensatie.*
