# Situatieschets overzicht, Rijksstraatweg 47, Nieuwersluis

# Schets van te gebruiken materialen en beoogd eindresultaat

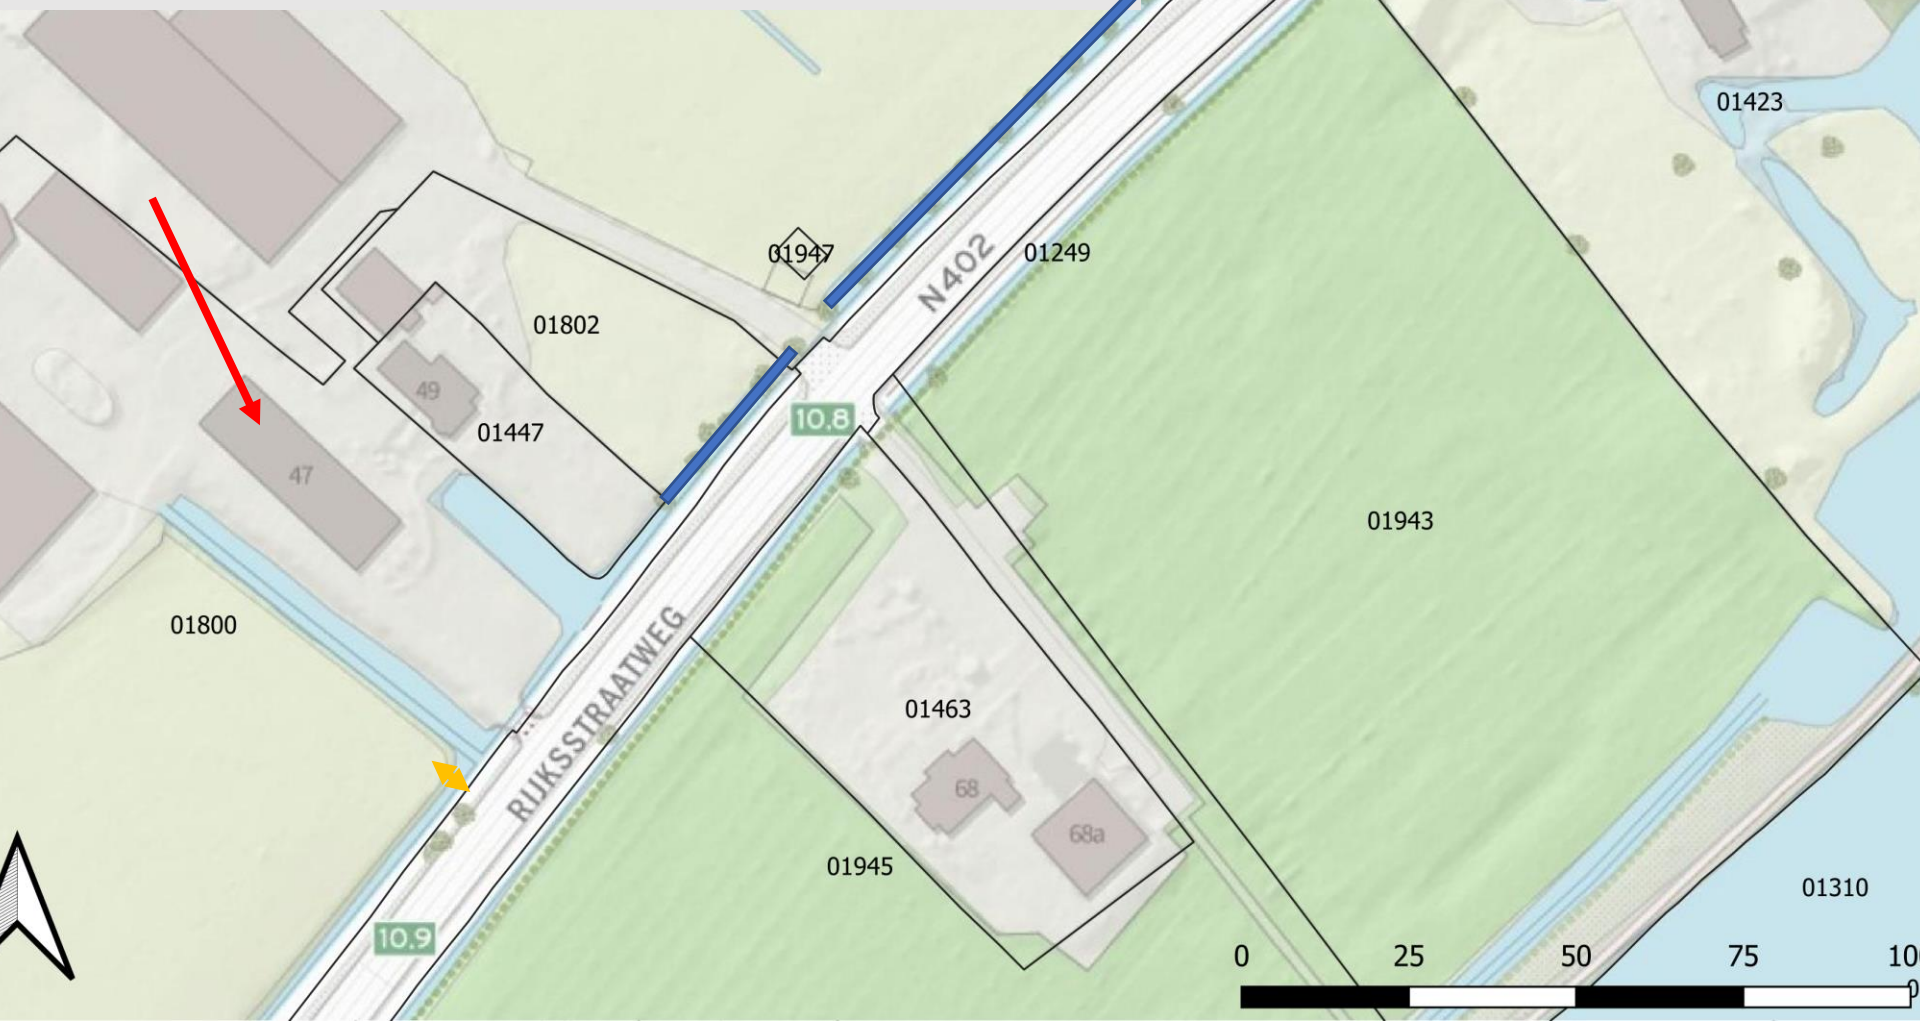
Schaal 1: 1000

Blauwe rechthoeken indicatie aan te leggen beschoeiing

Rode pijl locatie woonhuis

Slootbreedte aan NO kant is ~ 7 m (gele pijl)

Slootbreedte aan ZW kant is ~ 2 m (gele pijl)

Gemiddelde maximale slootdiepte is 30 – 40 cm

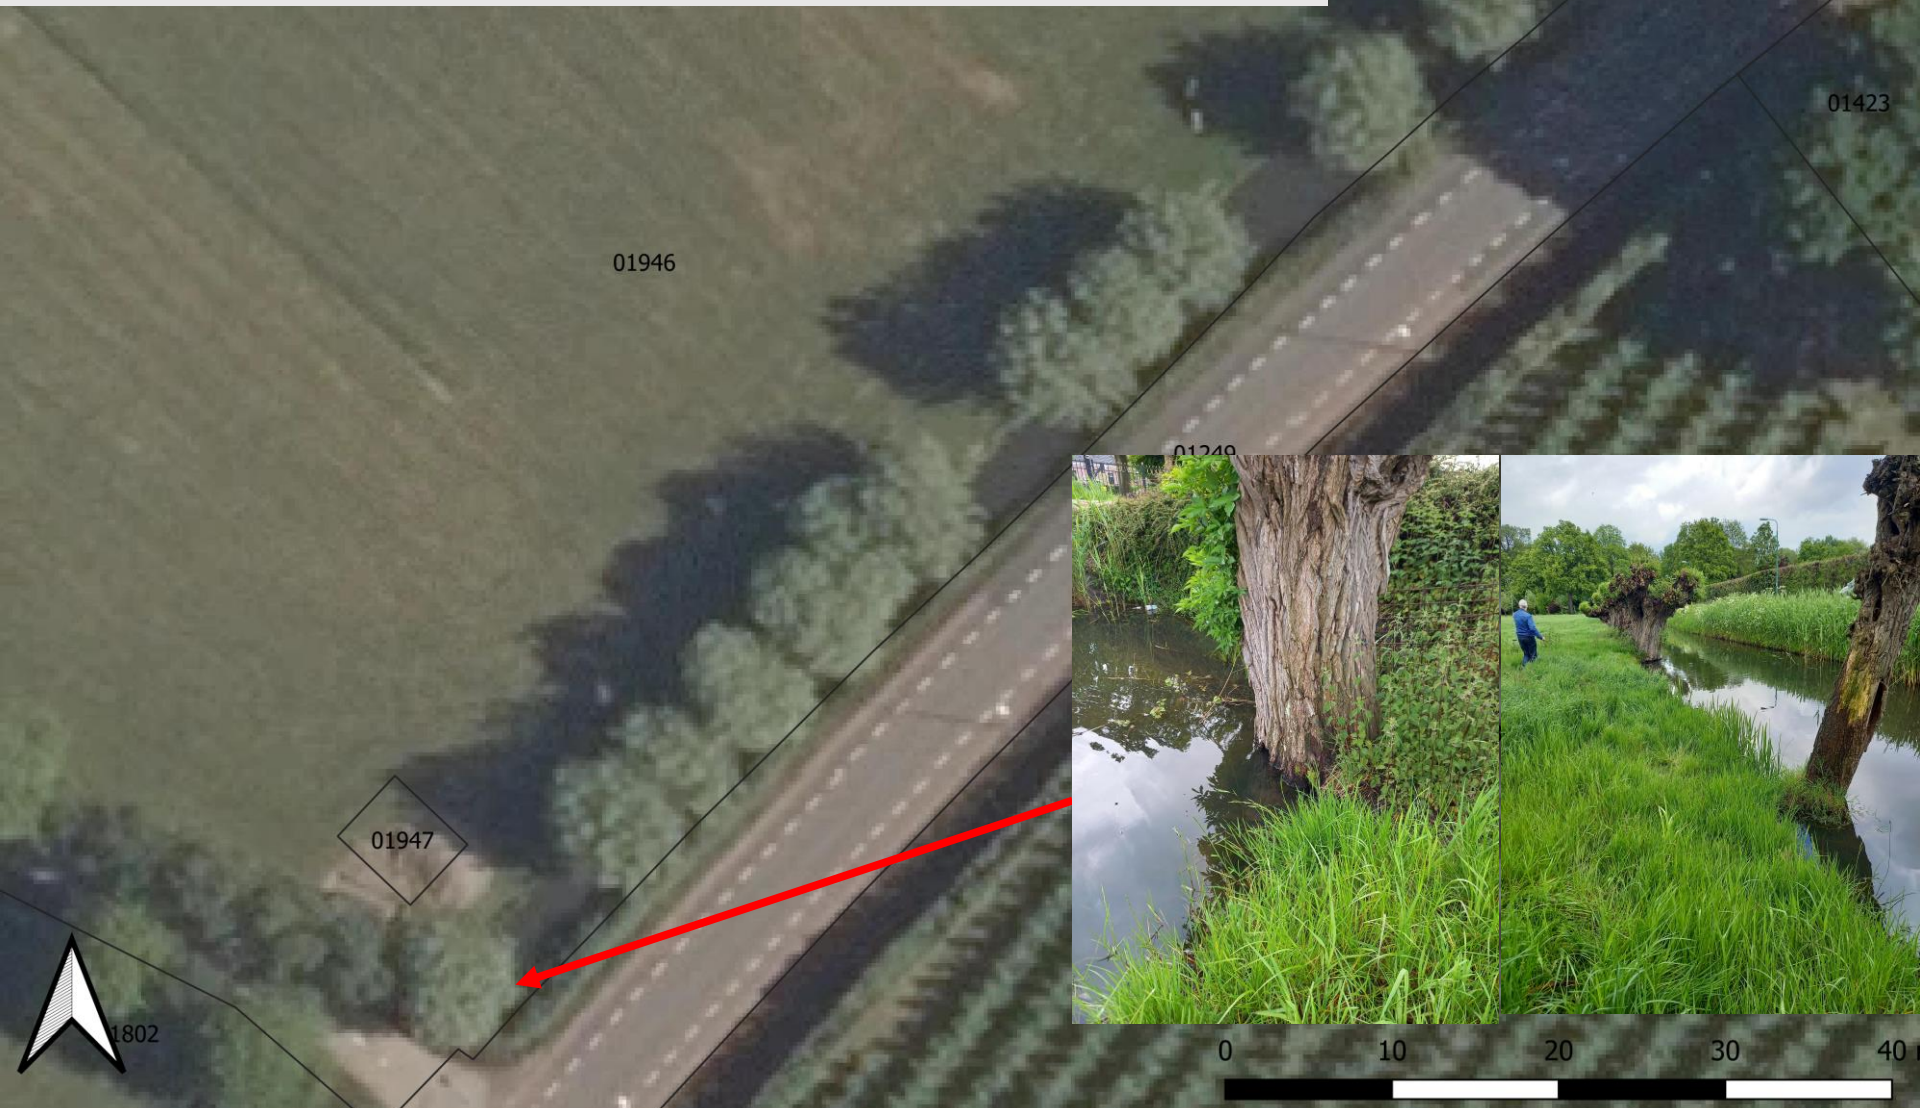
Situatieschets overzicht, Rijksweg 47, Nieuwersluis, NO deel  
Schaal 1: 400

Op de luchtfoto is te zien dat de wilgen in het water staan  
Fotos overzicht en van de meest ZW wilg – rode pijl

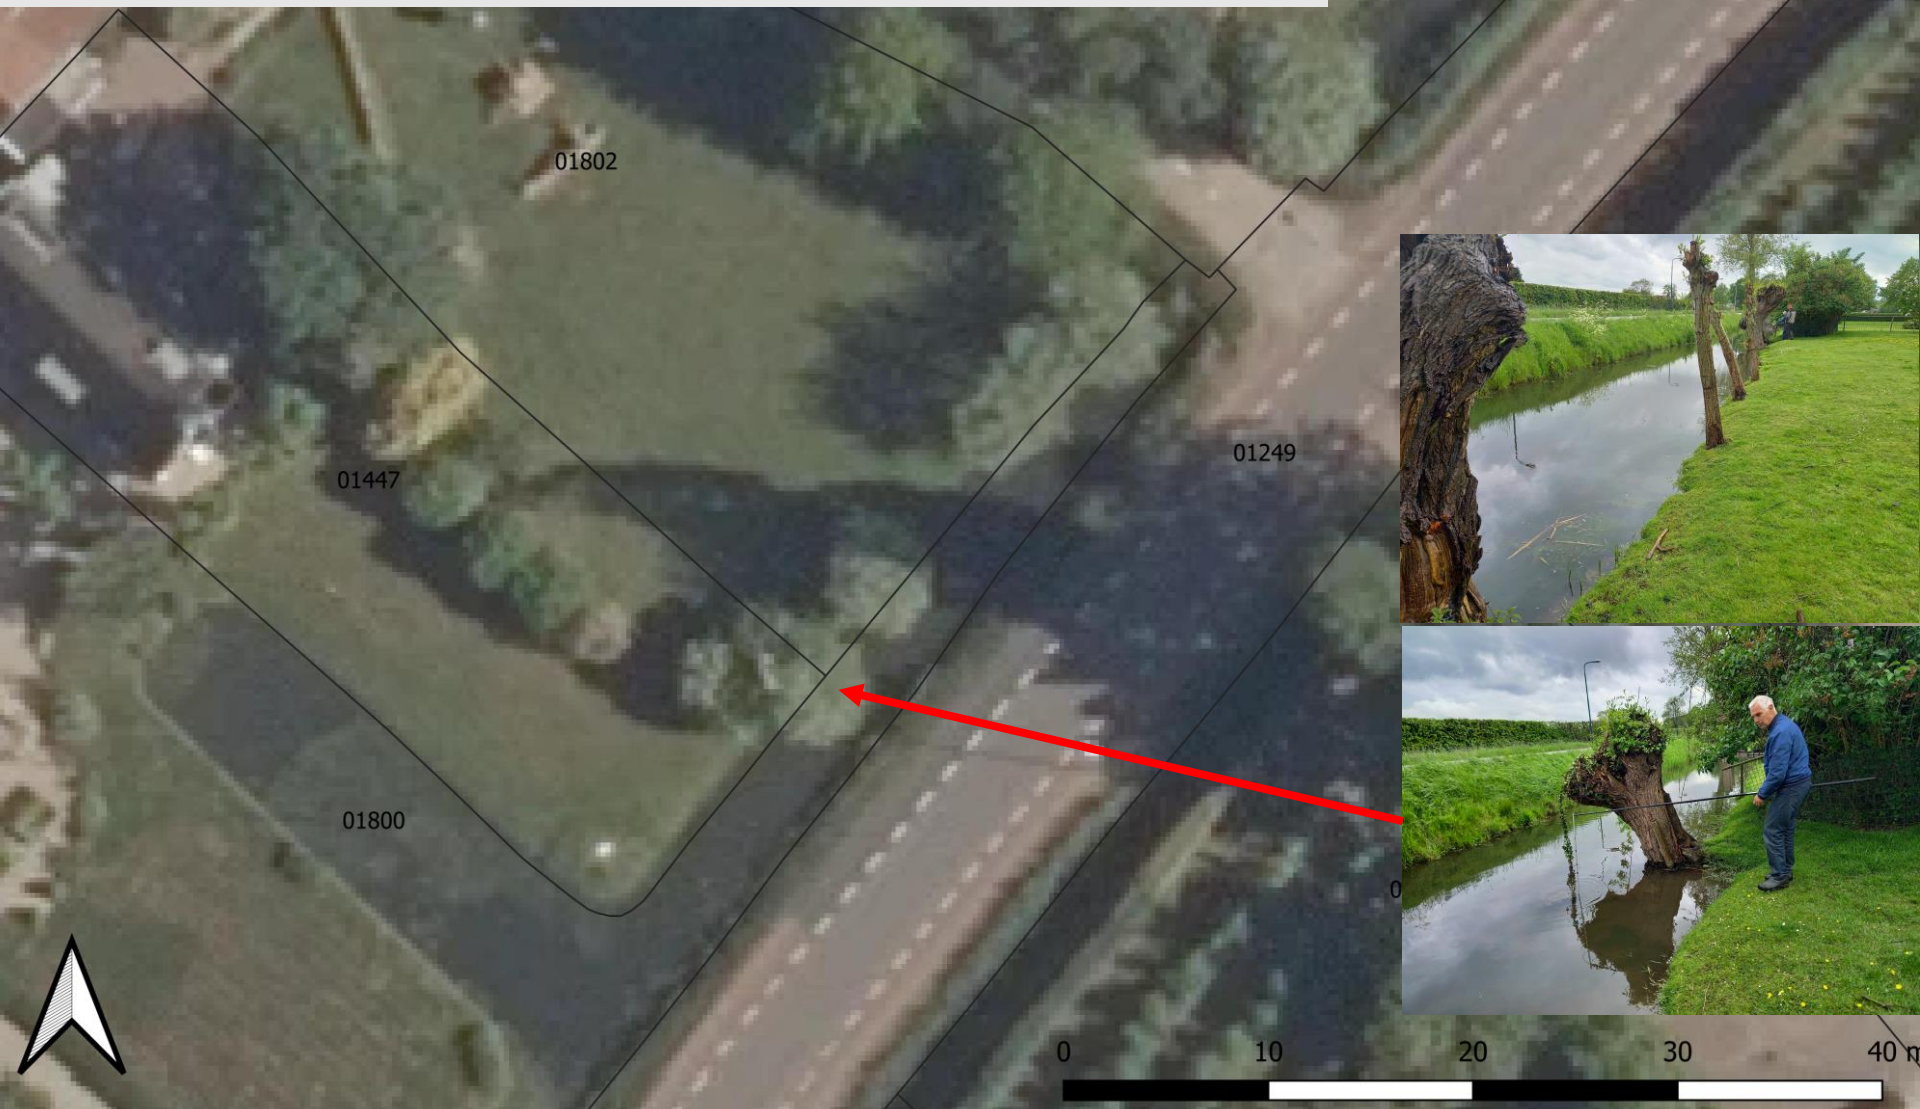
Situatieschets overzicht, Rijksweg 47, Nieuwersluis, ZW deel  
Schaal 1: 330

Op de luchtfoto is te zien dat de wilgen bijna in het water staan  
Foto overzicht en van de meest ZW wilg – rode pijl

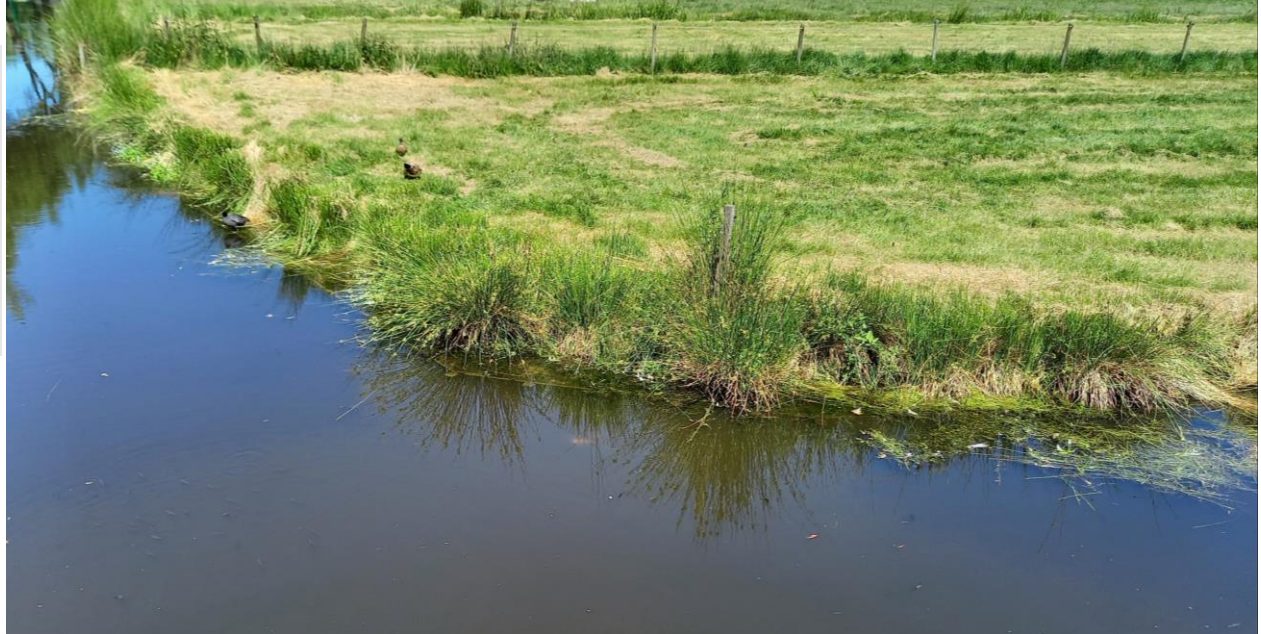
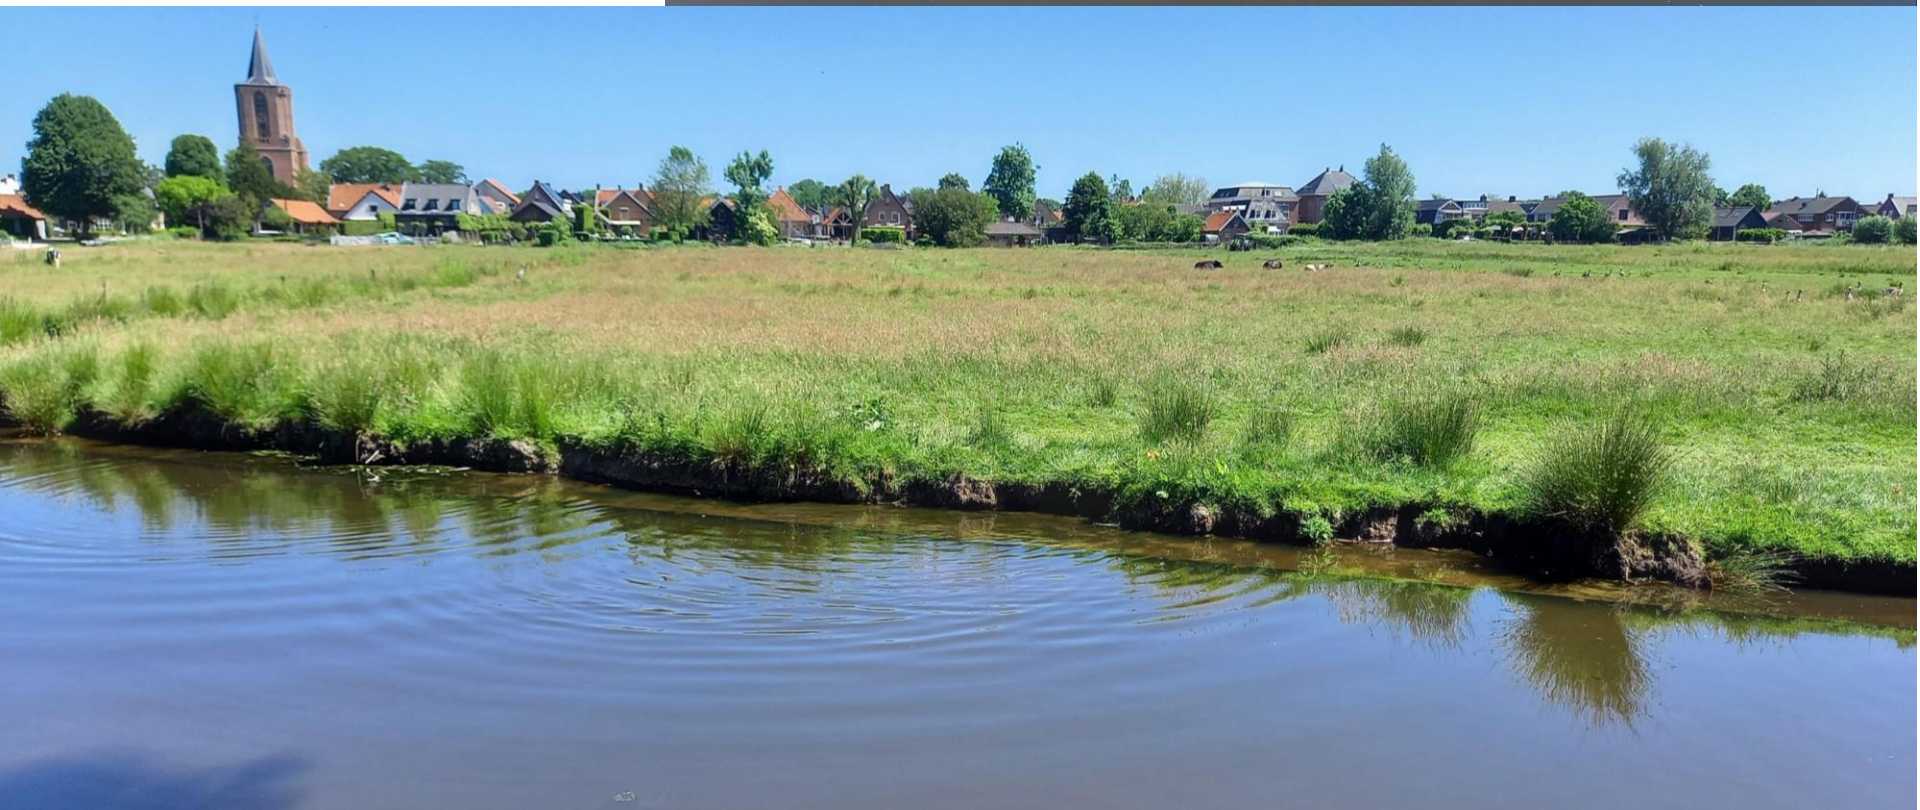
Voorbeeld beschoeiing  
(Bunschoten):

Oeverbescherming die niet  
boven water uitsteekt

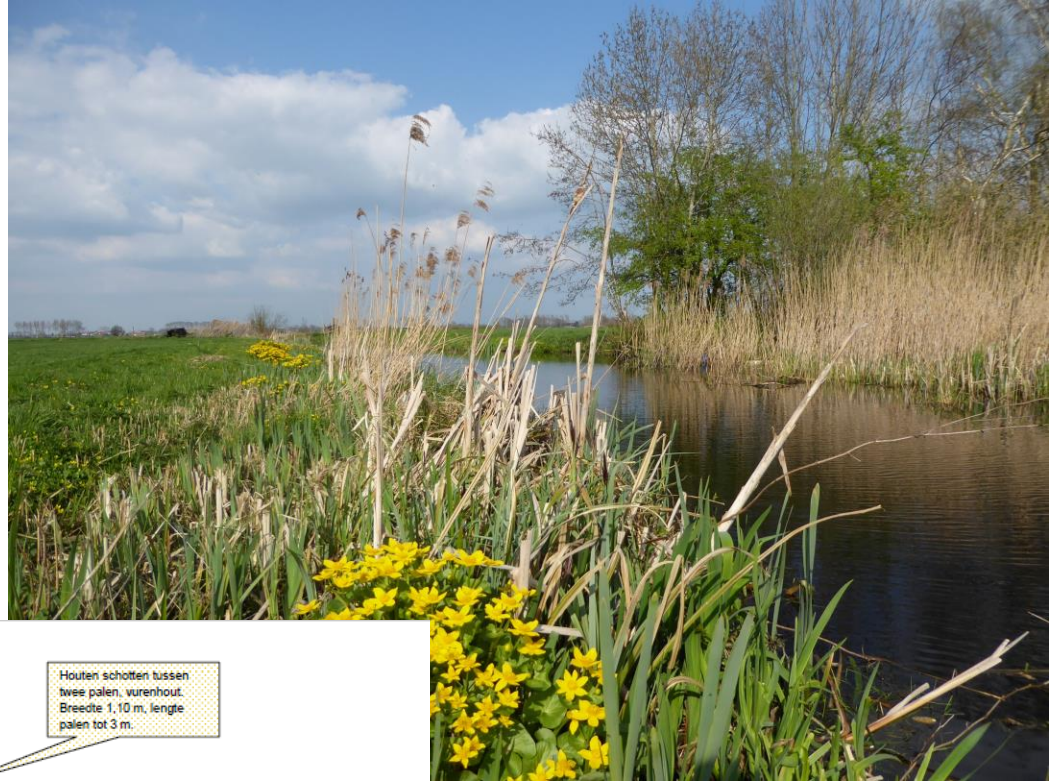
## Natuurvriendelijke oever met vooroever, met klei opvulling

### Bovenaanzicht
