## Omgevingsvergunning

Zaaknummer 1918411

Op 19 april 2021 hebben wij uw aanvraag om een omgevingsvergunning ontvangen voor het vervangen van kozijnen en aanbrengen van gevelroosters op het perceel Achterweg 32 in Valkenburg bestaande uit het volgende onderdeel:

| Aanvraagnaam | Geluidsisolatie Tjalmaweg -Achterweg 32 Valkenburg |

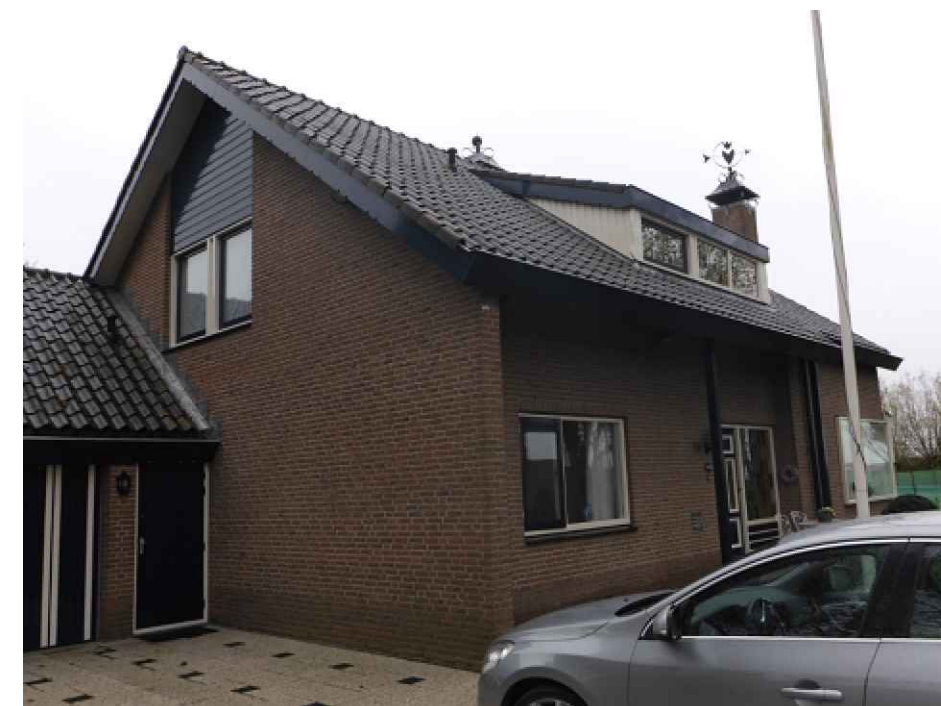
- Kunststof gevelrooster 125x125 mm bruin, ten behoeve van de aan de binnenzijde geplaatste ventilatie voorziening;
  - Mechanische suskast merk Brink type Sonair F+.
- Nieuw hardhouten kozijn met gelijke indeling en afmeting.
  - uitvoering met draaikiepramen in plaats van de bestaande tuimelramen.
  - akoestisch isolatieglas type 2

- All het nieuwe hout wordt geschilderd in de bestaande kleurstelling.

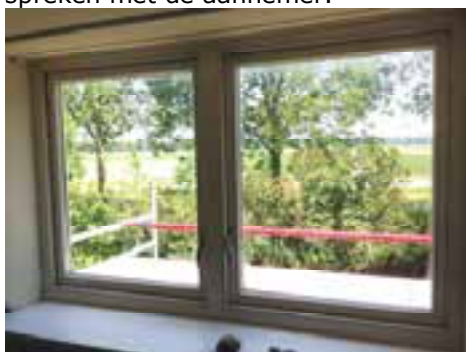
In het bestaande kozijn wordt een nieuw houten raam geplaatst inclusief nieuw -standaard- hang- en sluitwerk. Dit raam draait aan de zijkant naar buiten toe open. De aansluiting tussen het raam en het kozijn wordt voorzien van een dubbele kierdichting. De mogelijkheid tot herplaatsing van bestaande raamkrukken kunt u bespreken met de aannemer.

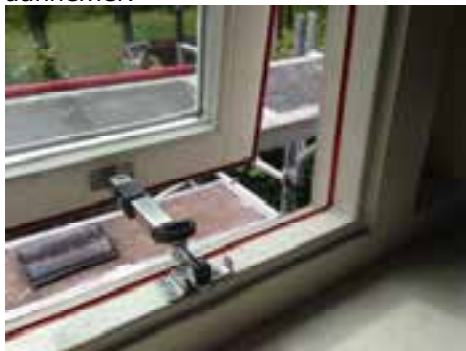
**Ba14d(..):**

In het bestaande kozijn wordt een nieuw houten uitzetraam geplaatst inclusief nieuw -standaard- hang- en sluitwerk. Dit raam draait aan de onderzijde naar buiten toe open. De aansluiting tussen het raam en het kozijn wordt voorzien van een dubbele kierdichting. Afhankelijk van de afmetingen van het uitzetraam wordt er een meerpuntssluiting toegepast of gebruik gemaakt van uitzetijzers (zie foto). De mogelijkheid tot herplaatsing van bestaande raamkrukken kunt u bespreken met de aannemer.

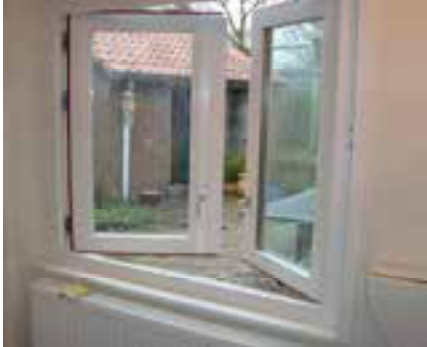
**Ba14e(..):**

In het bestaande kozijn wordt een nieuw houten dubbele draairaam geplaatst inclusief nieuw -standaard- hang- en sluitwerk. Deze ramen draaien naar buiten toe open; in geopende stand is er dan 1 grote opening. De aannemer zal met u afspreken wat het loopraam wordt (het deel dat als eerste open gaat waarna vervolgens het andere deel geopend kan worden). De mogelijkheid tot herplaatsing van bestaande raamkrukken kunt u bespreken met de aannemer.

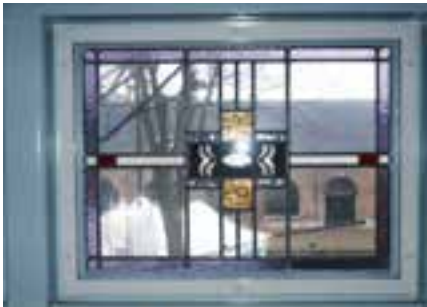
Binnenin de woning wordt op het kozijn een aluminium voorzetraam aangebracht, voor het bestaande glas (bijvoorbeeld glas in lood). Dit raam is ten behoeve van schoonmaken te openen. Tussen haakjes staat het type glas dat wordt aangebracht in het voorzetraam.

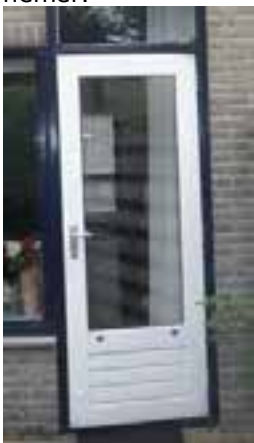
**Bb14(..):**

In het bestaande kozijn wordt een nieuwe houten deur geplaatst inclusief nieuw -standaard- hang- en sluitwerk. Deze deur draait naar buiten toe open. De indeling van de deur wordt zoveel mogelijk zoals in bestaande situatie uitgevoerd. De mogelijkheid tot herplaatsing van bestaande deurkrukken kunt u bespreken met de aannemer.

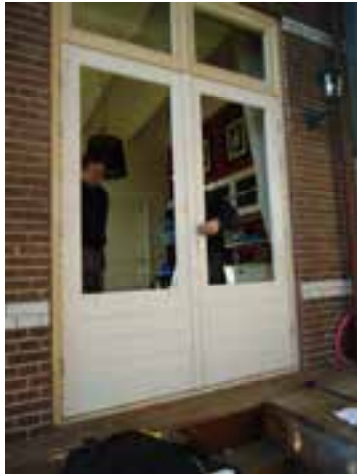
In het bestaande kozijn wordt een nieuwe houten dubbele deur geplaatst inclusief nieuw -standaard- hang- en sluitwerk. Deze deuren draaien naar buiten toe open en in geopende stand is er dan 1 grote opening. De indeling van de deur wordt zoveel mogelijk zoals in bestaande situatie uitgevoerd. De aannemer zal met u afspreken wat de zogenaamde loopdeur wordt (het deel dat als eerste open gaat waarna vervolgens het andere deel geopend kan worden). De mogelijkheid tot herplaatsing van bestaande deurkrukken kunt u bespreken met de aannemer.

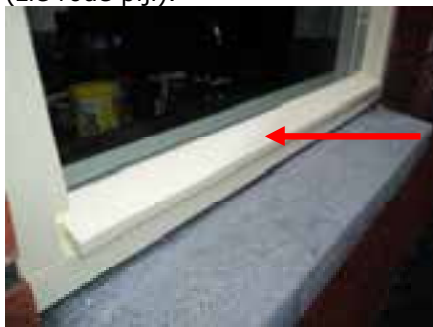
Het bestaande glas wordt vervangen door nieuw glas in de sponning van het bestaande kozijn. De onderste glaslat kan worden vervangen door een houten neuslat (zie rode pijl).

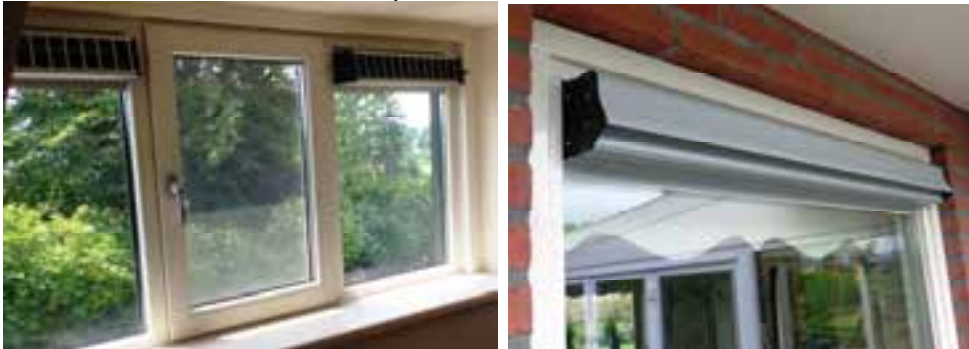
Een geluidsisolerend ventilatierooster (suskast) plaatsen direct boven op het glas. Dit rooster is door de gebruiker instelbaar in verschillende ventilatiestanden. Het uiterlijk van de suskast is afhankelijk van het aangeboden type. Met de aannemer kunt u de kleur en de positie op het glas van de suskast bespreken (in het midden, maximaal naar binnen of naar buiten).

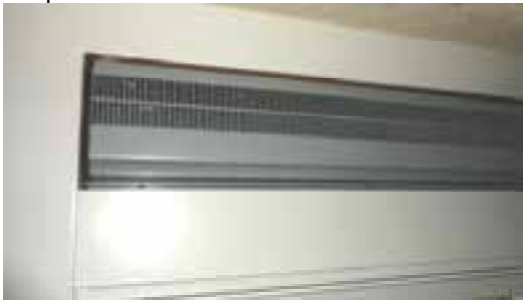
**Bg06a(..):**

Een geluidsisolerend ventilatierooster (suskast) plaatsen boven op een nieuwe of bestaande balk in het kozijn (kalf/tussendorpel). Dit rooster is door de gebruiker instelbaar in verschillende ventilatiestanden. Het uiterlijk van de suskast is afhankelijk van het aangeboden type. Met de aannemer kunt u de kleur van de suskast bespreken.

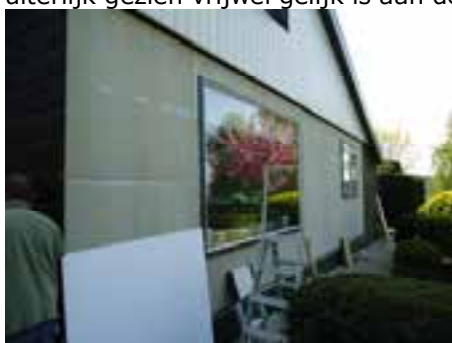
Het van buitenaf aanbrengen van isolatie in een houten gevel. De bestaande binnenaafwerking blijft behouden. De buitenzijde wordt afgewerkt met materiaal dat uiterlijk gezien vrijwel gelijk is aan de huidige afwerking.

Het van buitenaf aanbrengen van isolatie in een houten gevel. De bestaande binnenaafwerking blijft behouden. De buitenzijde wordt afgewerkt met materiaal dat uiterlijk gezien vrijwel gelijk is aan de huidige afwerking. Dit pakket is zwaarder uitgevoerd dan een Bp10-pakket en isoleert meer geluid. Zie de foto bij Bp10 voor een voorbeeld.

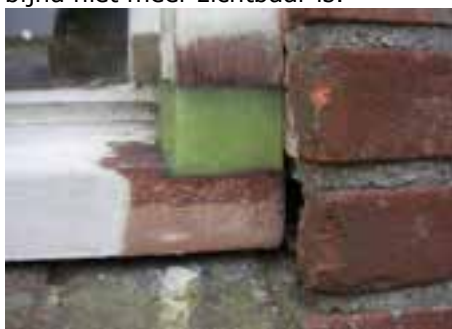
Een slechte of rotte plek in een houten kozijn wordt weggehaald en opgevuld met een hard wordende pasta. Daarna wordt alles geschilderd waardoor de reparatie bijna niet meer zichtbaar is.

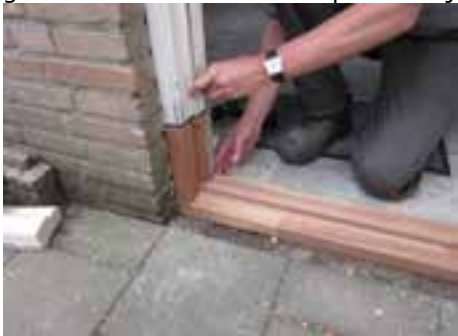
**Br02a (achterstallig onderhoud voor rekening eigenaar):**

Een slechte of rotte onderdorpel wordt uit een houten kozijn verwijderd, samen met ca. 30 cm van de onderzijde van de 2 stijlen van het kozijn. Dit wordt vervangen door een nieuwe houten onderdorpel en ca. 30 cm van de stijlen. Daarna wordt alles geschilderd waardoor de reparatie bijna niet meer zichtbaar is.

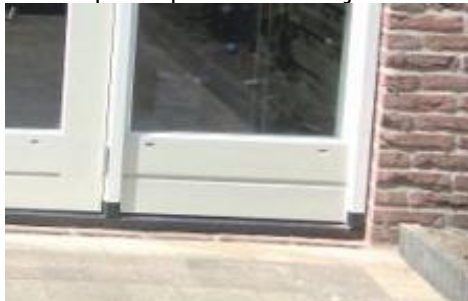
Een stapeldorpel in een kozijn wordt vervangen door een nieuwe stapeldorpel.

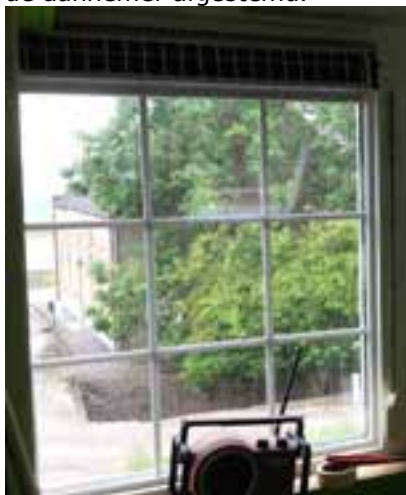
In de spouw van het nieuwe glas (de ruimte tussen de twee glasbladen) worden kunststof glasroeden aangebracht. Vlakverdeling zoals bestaand of zoals wordt aangegeven in het aanbod. Het uiterlijk van de glasroeden wordt tussen de eigenaar en de aannemer afgestemd.

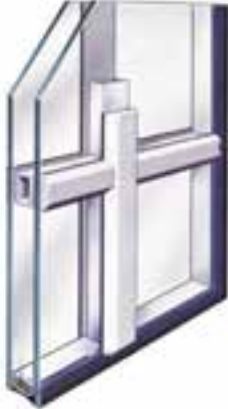
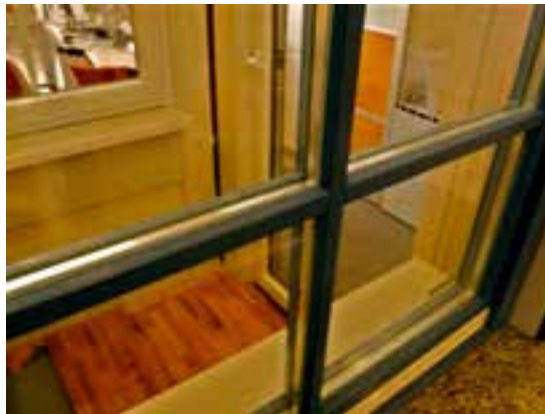
In de spouw van het nieuwe glas (de ruimte tussen de twee glasbladen) worden aluminium roeden aangebracht. Op de buitenzijde van het glas worden houten plakroeden aangebracht (buiten en binnen in de woning). Vakverdeling zoals bestaand of zoals het wordt aangegeven in het aanbod. Het uiterlijk van de plakroeden wordt tussen de eigenaar en de aannemer afgestemd.

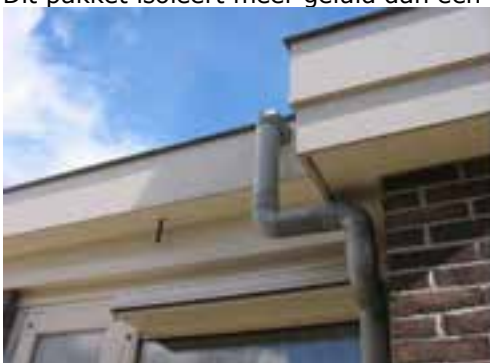
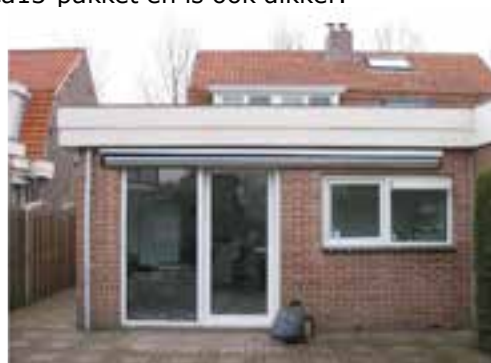
Het platte dak wordt van buitenaf geïsoleerd. Alle bestaande isolatie wordt verwijderd en vervangen door een nieuw isolatiepakket. Aan de zijkanten van het dak wordt de bestaande afwerking (boeiboord), indien nodig, vervangen en verhoogd. Dit pakket isoleert meer geluid dan een Ca13-pakket en is ook dikker.

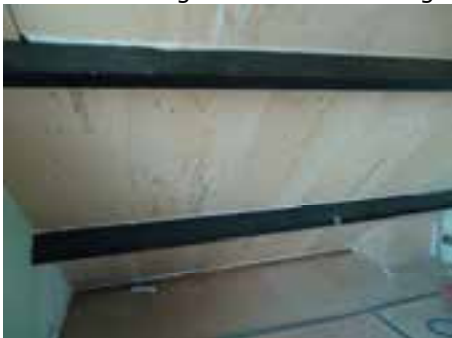
Het bestaande schuine dak wordt kierdicht gemaakt met plaatmateriaal en alle naden worden afgekit tot aan de aangrenzende constructie.

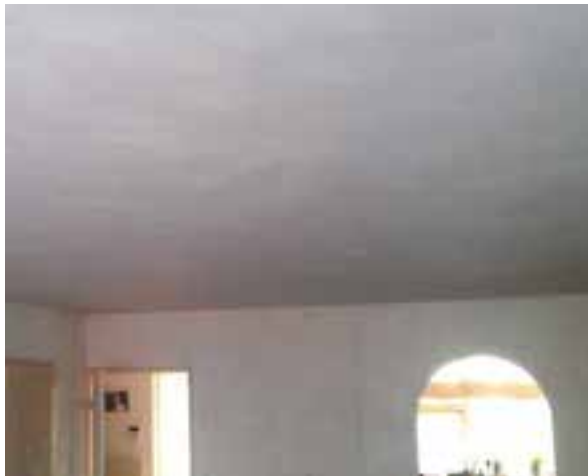
*Voorbeeld van schuurwerk*

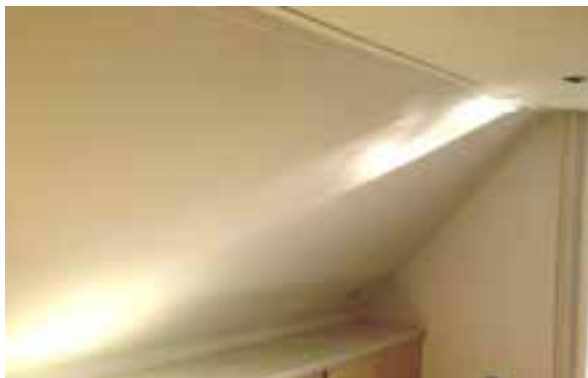
*Voorbeeld van sauswerk*

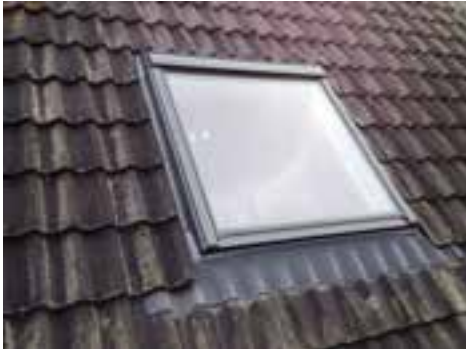
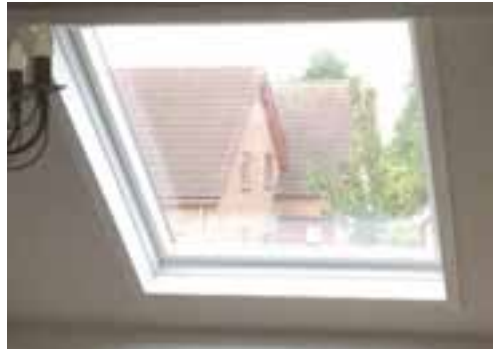
Een licht isolerend dakraam wordt aangebracht.

Een middelzwaar isolerend dakraam wordt aangebracht. Zie de foto's bij Da03.

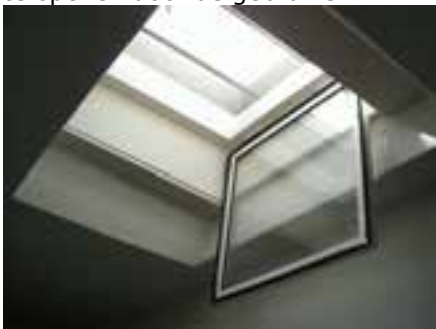
Onder de lichtkoepel worden twee gelaagde of geharde glasplaten (veiligheidsglas) aangebracht (voorzetraam). Ten behoeve van het schoonmaken zijn deze glasplaten te openen door de gebruiker.

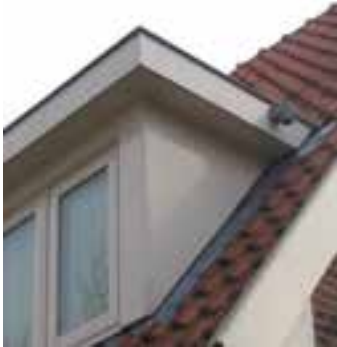
De bestaande afwerking en isolatie aan de buitenzijde worden verwijderd. Tegen de zijkant van de dakkapel wordt een nieuw isolatiepakket aangebracht. De nieuwe afwerking aan de buitenzijde wordt afgewerkt met een houten beplating, tenzij anders is aangegeven in het aanbod d.m.v. een D0-code.

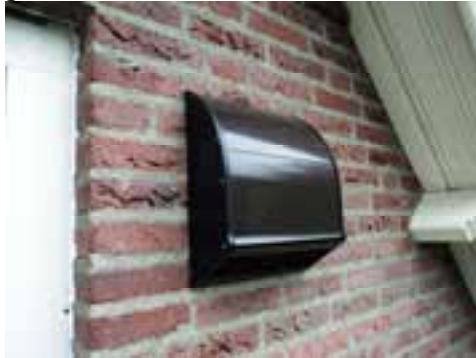
Een geluidsisolerend ventilatierooster (muurdemper) wordt door een muur aangebracht. Hiervoor wordt een gat (ca. 25 cm) geboord waarin isolerend materiaal wordt aangebracht in een koker. De buitenzijde wordt met een kap (bruin of wit) afgewerkt en de binnenzijde met een rooster. Tussen haakjes staat het type aangegeven.

*Buitenaanzicht kap*

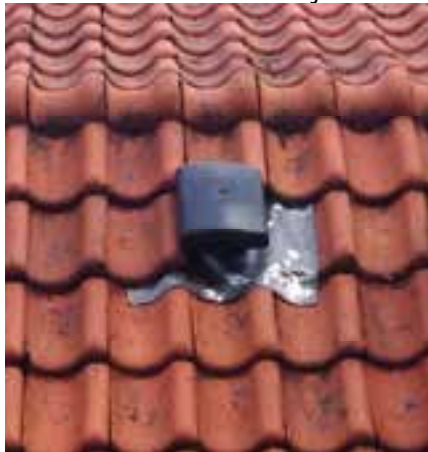
Een geluidsisolerend ventilatierooster wordt door een schuin dak aangebracht. De buitenzijde wordt met een ventilerende dakpan afgewerkt en de binnenzijde met een rooster. Tussen haakjes staat het type aangegeven.

*Buitenaanzicht ventilatiekap dakpan*

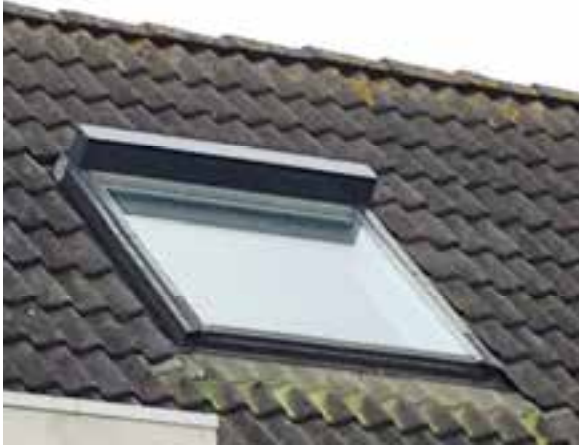
Een geluidsisolerend ventilatierooster op een dakraam.

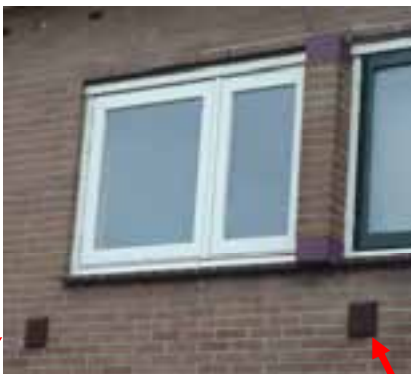
Een mechanische geluidsisolerende ventilatievoorziening, oftewel muurdemper, door de muur. Tussen haakjes staat het type vermeld.

De muurdemper is voorzien van een filter. U kunt kiezen uit een standaard- of fijnstoffilter. Kosten voor het vervangen van een filter en de stroomkosten zijn voor rekening van de eigenaar / huurder van de woning, de frequentie van vervanging en de hoogte van de stroomkosten zijn afhankelijk van het gebruik. Filters zijn te bestellen bij de fabrikant. De kosten voor het vervangen van een standaardfilter bedragen circa 25 euro en zijn voor uw eigen rekening. Afhankelijk van de stroomprijs die u betaalt bedragen de stroomkosten circa 10 euro per apparaat per jaar. Een deel van deze kosten verdient u terug, omdat de ventilatie van uw woning efficiënter plaatsvindt ten opzichte van de situatie vóór isolatie waarbij u bijvoorbeeld met te openen ramen moest ventileren met hogere stookkosten als gevolg.

*Buitenaanzicht*

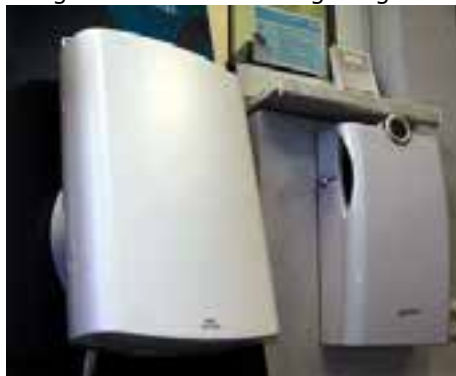
*Binnenaanzicht van twee mogelijke uitvoeringen*

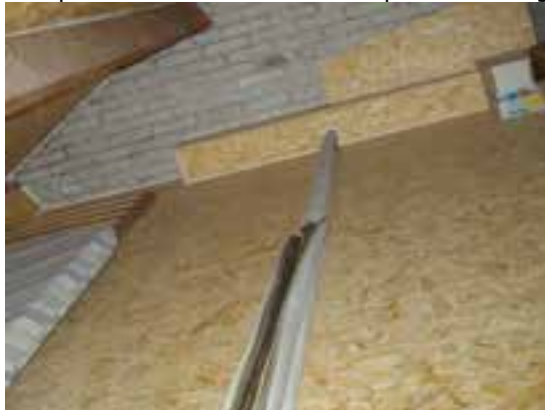
Een plaatmateriaal dat boven op een niet afgewerkte vloer wordt aangebracht.

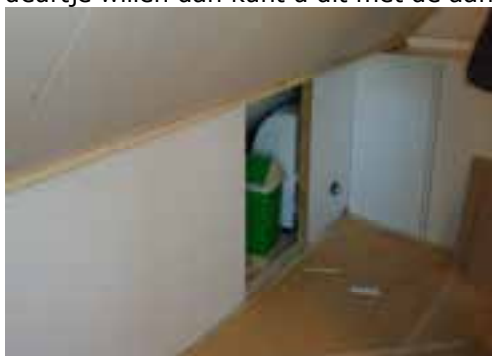
Een bestaand knieschot verwijderen en vervangen door een nieuw knieschot met een deurtje; afwerking gipsplaat volgens de aangegeven L0-code. Mocht u geen deurtje willen dan kunt u dit met de aannemer bespreken.

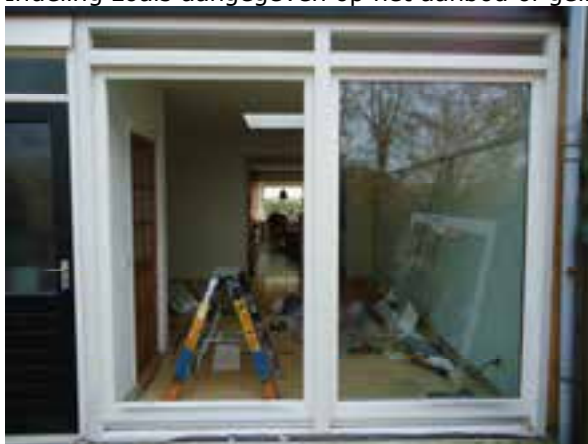
Een bestaand kozijn wordt verwijderd en vervangen door een nieuw houten kozijn. Indeling zoals aangegeven op het aanbod of gelijk aan bestaand.

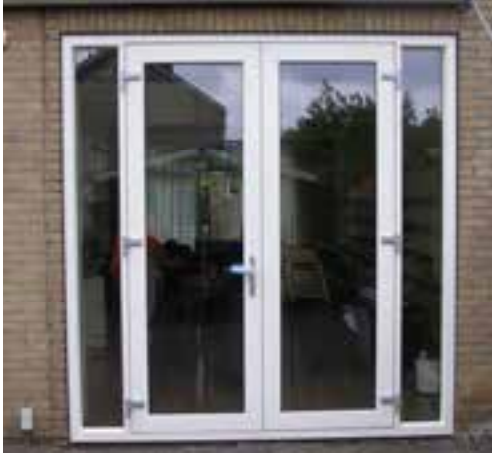
**Na03(..):**

Een bestaand kozijn wordt verwijderd en vervangen door een nieuw kunststof kozijn voorzien van dubbele kierdichting.

Indeling zoals aangegeven op het aanbod of gelijk aan bestaand.

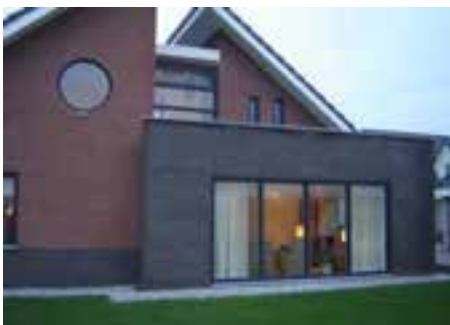
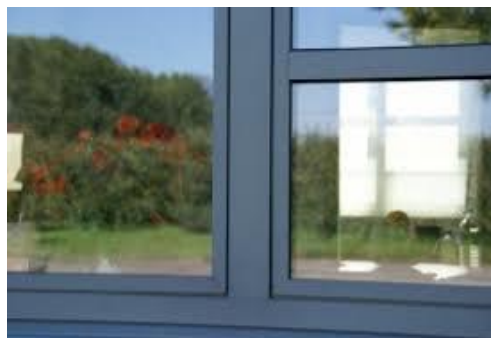
**Na04(..):**

Een bestaand kozijn wordt verwijderd en vervangen door een nieuw aluminium kozijn voorzien van dubbele kierdichting. Indeling zoals aangegeven op het aanbod of gelijk aan bestaand.

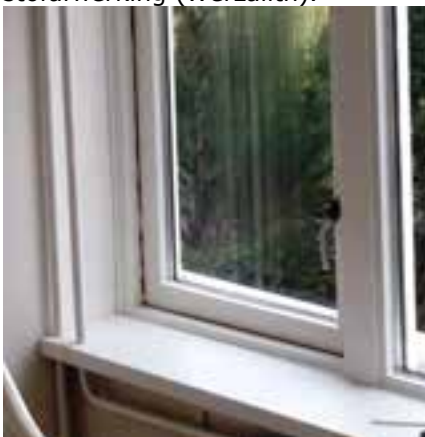
De bestaande vensterbank vervangen door een nieuwe vensterbank met een kunststofafwerking (Werzalith).

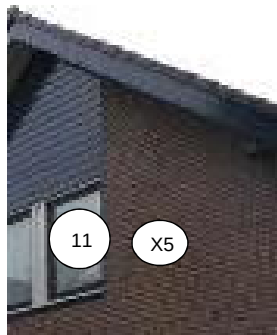
| plaats | code | toelichting code | aantal | afmetingen |
|---|---|---|---|---|
| 11 | Na02(2) | Een nieuw houten kozijn met glastype 2<br>Nieuw houten kozijn: kozijn indeling gewijzigd 1x draaikiepraam<br>BZ17 | 1 | 1,20*1,48 m2 |
| X5 | Eb20(2) | mechanisch ventilatierooster (type sonair F+) door muur | 1 | 1,48 m2 |
| E | CB14b | schuine dak van binnenuit isoleren, afwerking gesausd gips<br>Pakket E aanbrengen van plafond tot knieschot | 1 | 4,15 m2 |
