# Bedrijventerrein Souburg - herontwikkeling Veerhavenweg, vergroting bouwvlak, archeologie

Vlissingen

Wijzigingsplan

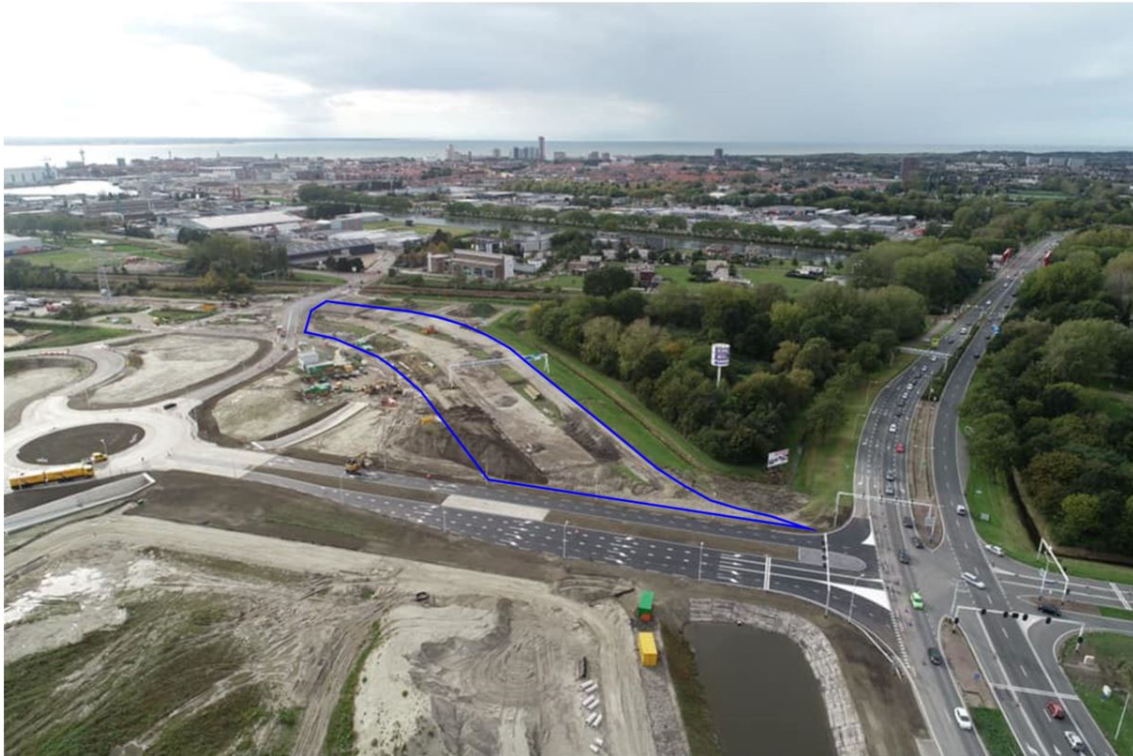
*Figuur 1.2 Foto nieuwe inrichting met blauw gemarkeerd het voormalige tracé Veerhavenweg (Gemeente Vlissingen, oktober 2019)*

Het oude tracé van de Veerhavenweg is buiten gebruik gesteld en geheel gesaneerd. Ook de Ankerweg, het doodlopende weggetje evenwijdig aan de eerhavenweg, is grotendeels opgeruimd. Alleen het eerste gedeelte (circa 100 meter) is nog aanwezig en omgedoopt in de Louis Pasteurweg. Deze weg is opgeknapt en verlengd en omgebogen in de richting van het oude tracé. Door het gebied, in oostwestelijke richting is een fietspad aangelegd. Hiervoor is onder de nieuwe Havendorpweg een tunnel aangelegd. Dit nieuwe fietspad is doorgetrokken naar het Buitenhavenpad dat evenwijdig aan de spoorlijn ligt.

In figuur 1.2 is de situatie van oktober 2019 weergegeven en in figuur 1.3 de actuele situatie.

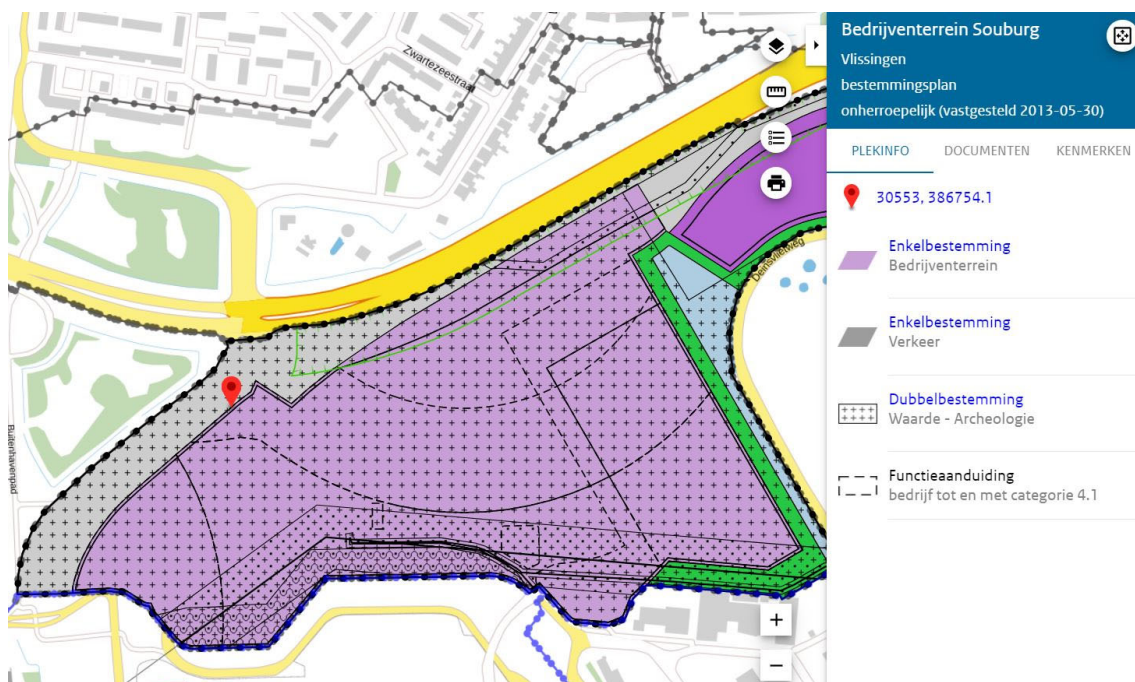
Figuur 2.1 Uitsnede bestemmingsplan Bedrijventerrein Souburg (bron: [www.ruimtelijkeplannen.nl](http://www.ruimtelijkeplannen.nl))

Daarnaast geldt voor dit deel van het (toekomstige) bedrijventerrein de dubbelbestemming Waarde - Archeologie. Binnen de bestemming Bedrijventerrein is een milieuzonering opgenomen. Algemeen toelaatbaar zijn bedrijven uit ten hoogste categorie 3.2. van de in het bestemmingsplan gehanteerde Staat van Bedrijfsactiviteiten (hierna SvB). Met de functieaanduidingen 'bedrijf tot en met categorie 4.1' en 'bedrijf tot en met categorie 4.2' zijn bedrijven met een zwaardere milieu-uitstraling toegestaan.

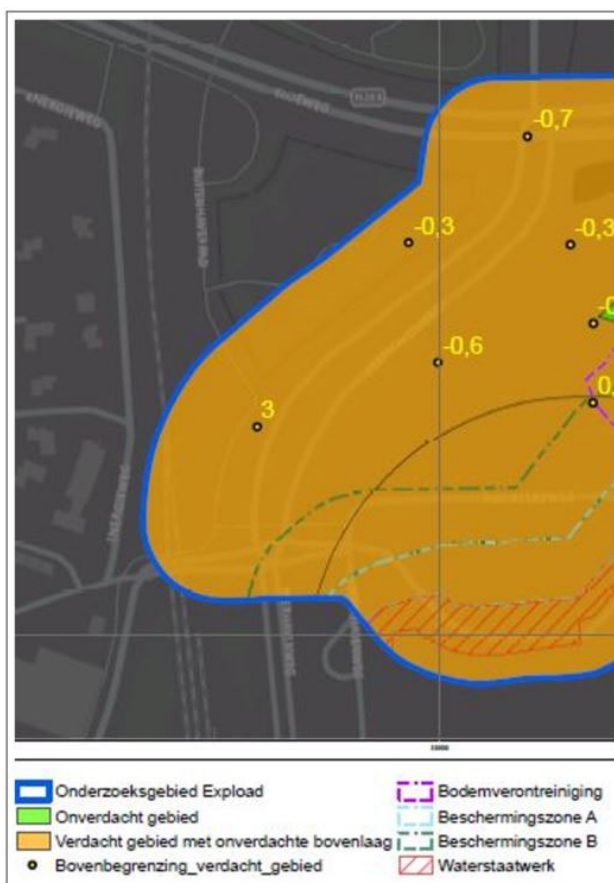
Figuur 3.2. Fragment kaart onderzoeksgebied Niet-gesprongen explosieven

In verband hiermee is in november 2020 een aanvullend vooronderzoek uitgevoerd en een algemene risicoanalyse opgesteld. In dit onderzoek, opgenomen in bijlage 4, wordt bevestigd dat het plangebied verdacht is op het voorkomen van (brisant)bommen. Het gaat om blindgangers die diep (10- 15,5m-mv.) in de bodem kunnen zijn ingedrongen. Trillingen vormen geen aantoonbaar risico.

Geadviseerd is om voorafgaande aan bodemroerende werkzaamheden in dit verdacht gebied in dieper dan het maaiveld uit de 2<sup>de</sup> Wereldoorlog achtergebleven blindgangers op te sporen en te verwijderen. Per bouwvlak zal onderzoek moeten worden gedaan naar indringingsdiepten. Dit zal moeten gebeuren op basis van dieptesonderingen en in afstemming met een deskundige. Omdat in de grondexploitatie ruimte is voor deze werkzaamheden, is het aspect niet-gesprongen conventionele explosieven geen belemmering om het wijzigingsplan vast te stellen.

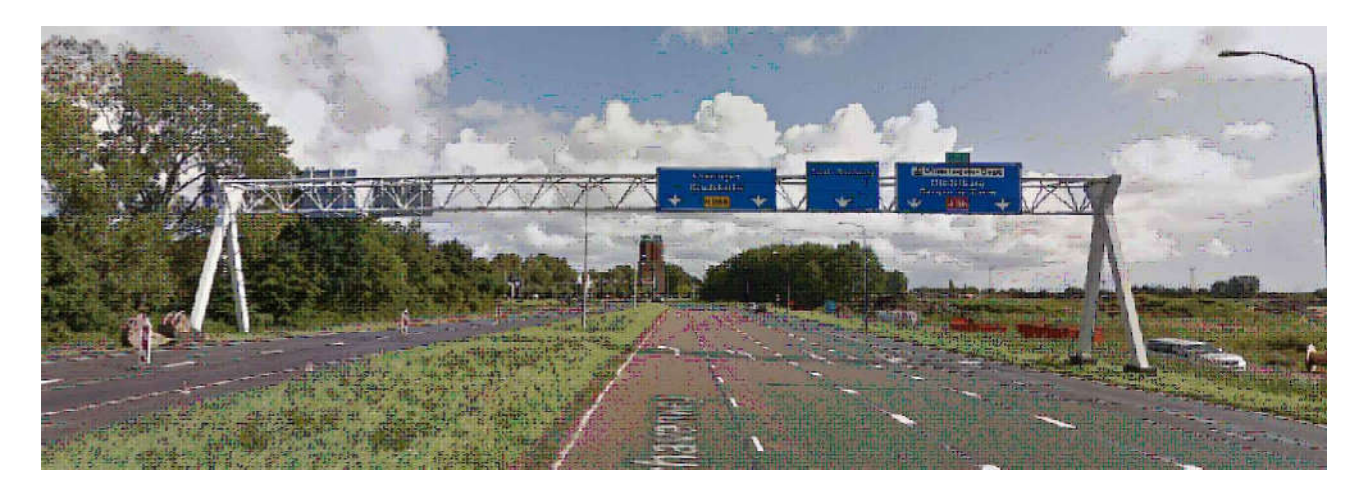
Te verwijderen portaal Veerhavenweg

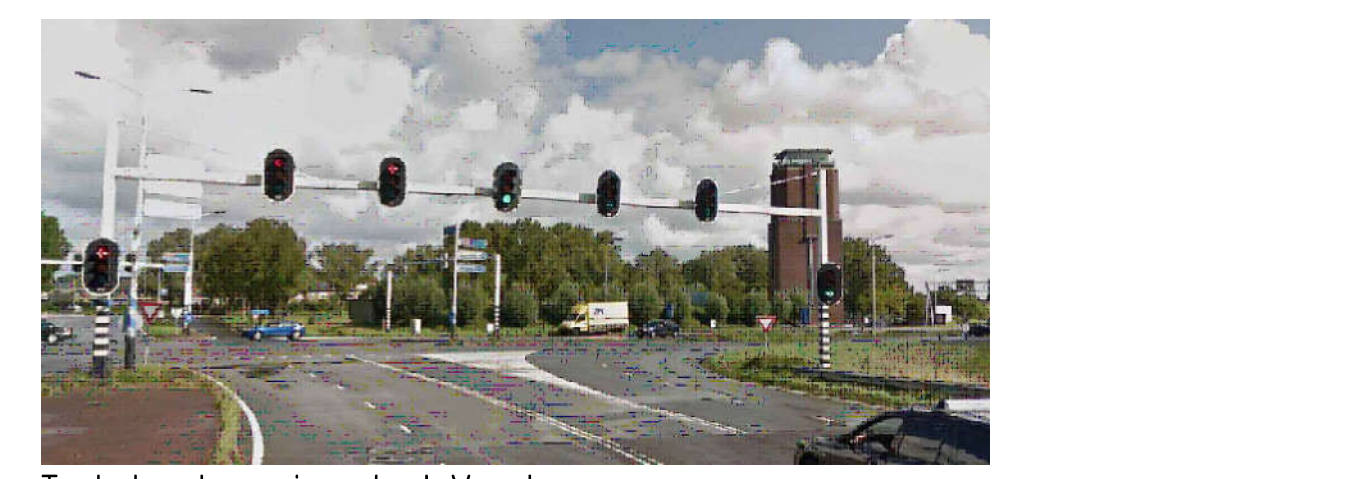
Te behouden vrii portaal Veerhavenweg

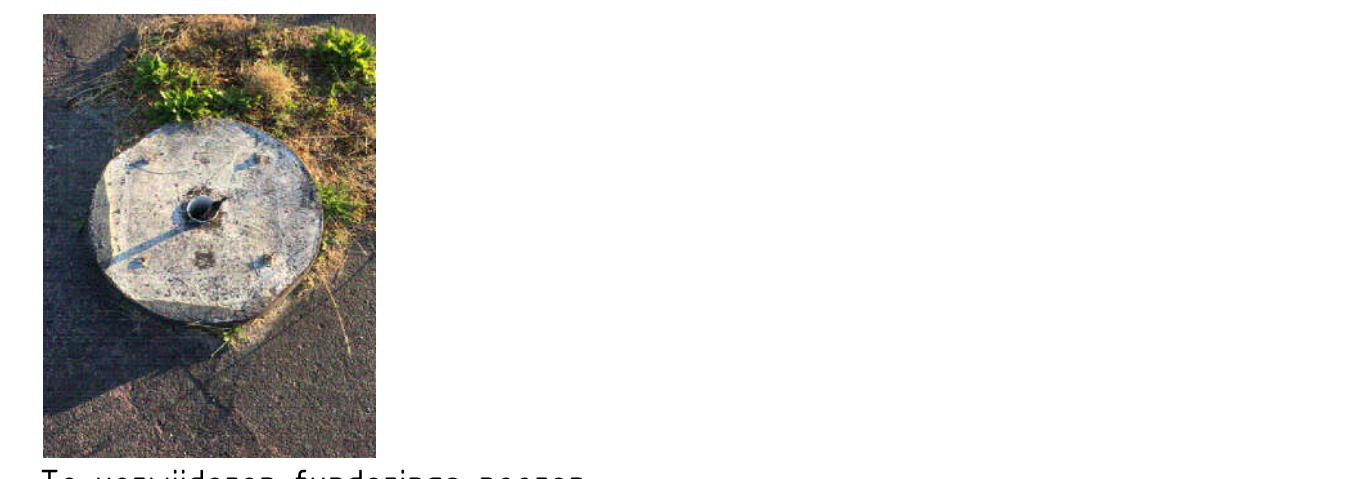
Te verwijderen funderings poeren.

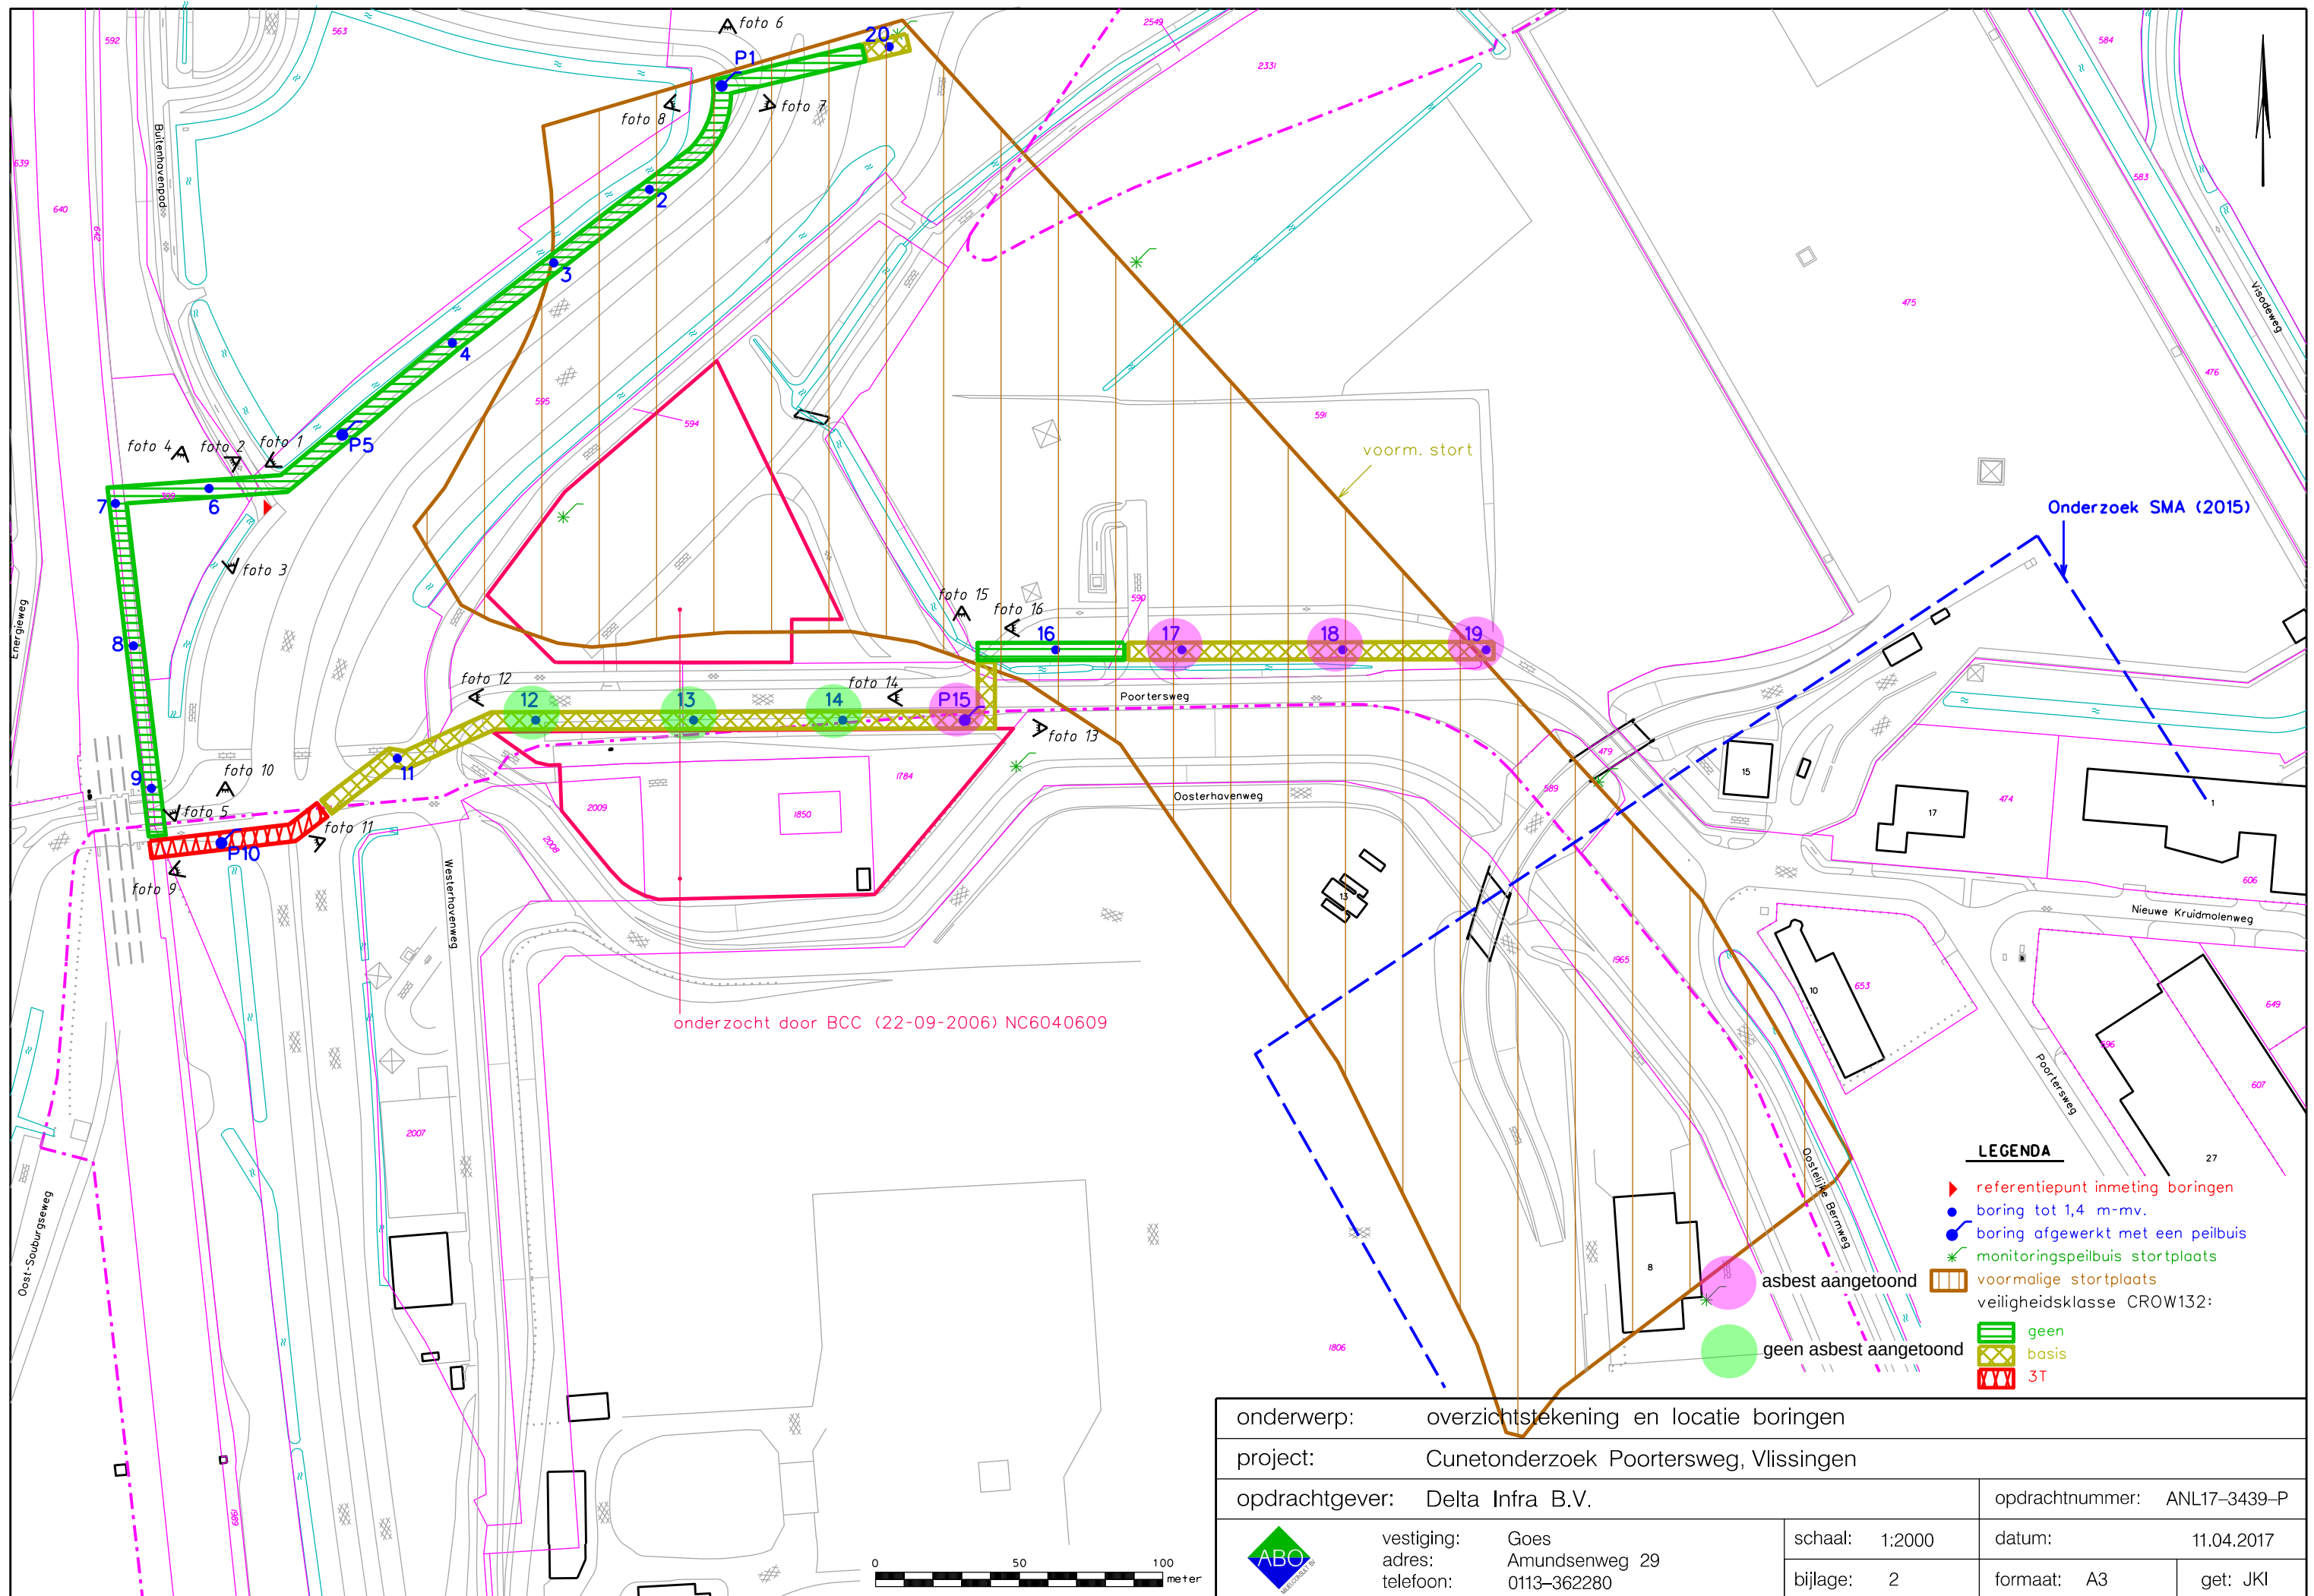
| onderwerp: overzichtstekening en locatie boringen | | opdrachtnummer: ANL17-3439-P | |

| project: Cunetonderzoek Poortersweg, Vlissingen | | datum: 11.04.2017 | |

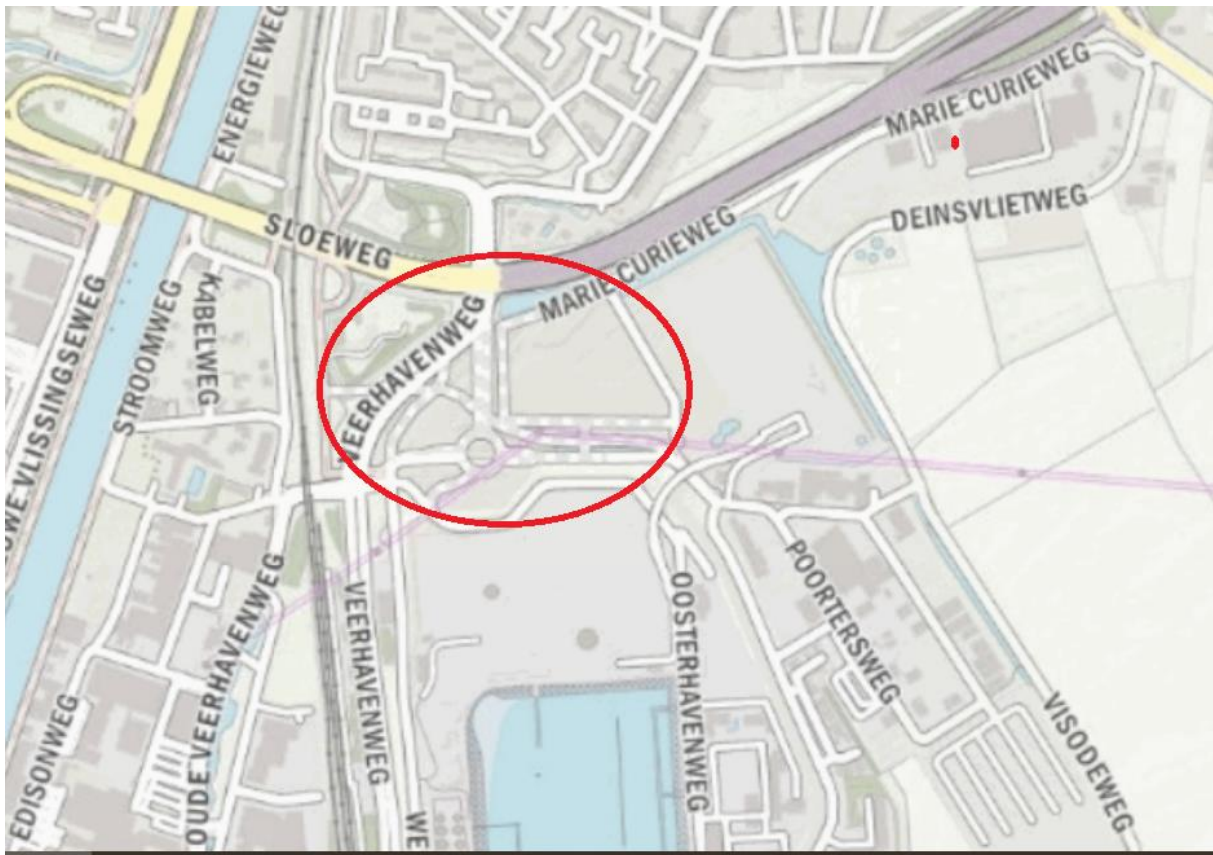
Figuur 1. Plangebied (rood).

Het plangebied is weergegeven in figuur 1. Het plangebied is het gebied waar de werkzaamheden zullen plaatsvinden (zwart aangegeven).

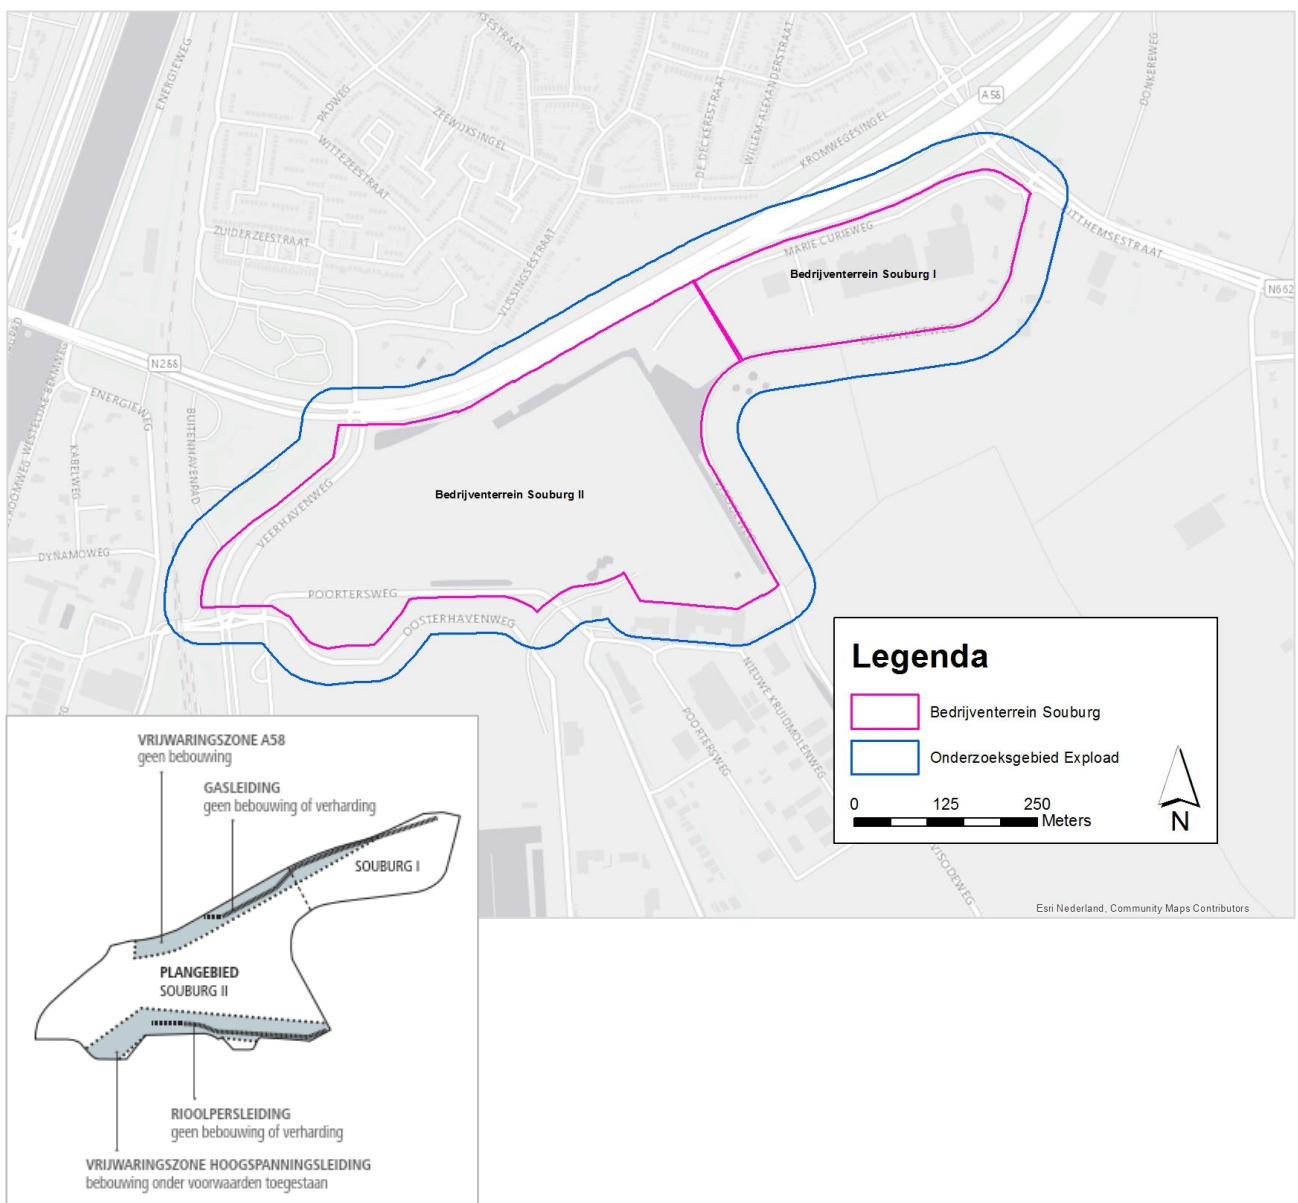
Figuur 1 Ligging plangebied bedrijventerrein Souburg en onderzoeksgebied, met linksonder de genoemde vrijwaringszones

De vrijwaringszones kunnen van invloed zijn op het eventueel opsporen van ontplofbare oorlogsresten als beheersmaatregel om toekomstige bodemroerende werkzaamheden veilig en verantwoord te kunnen uitvoeren. De ligging van zowel het plangebied, onderzoeksgebied en genoemde vrijwaringszones wordt weergegeven in figuur 1.

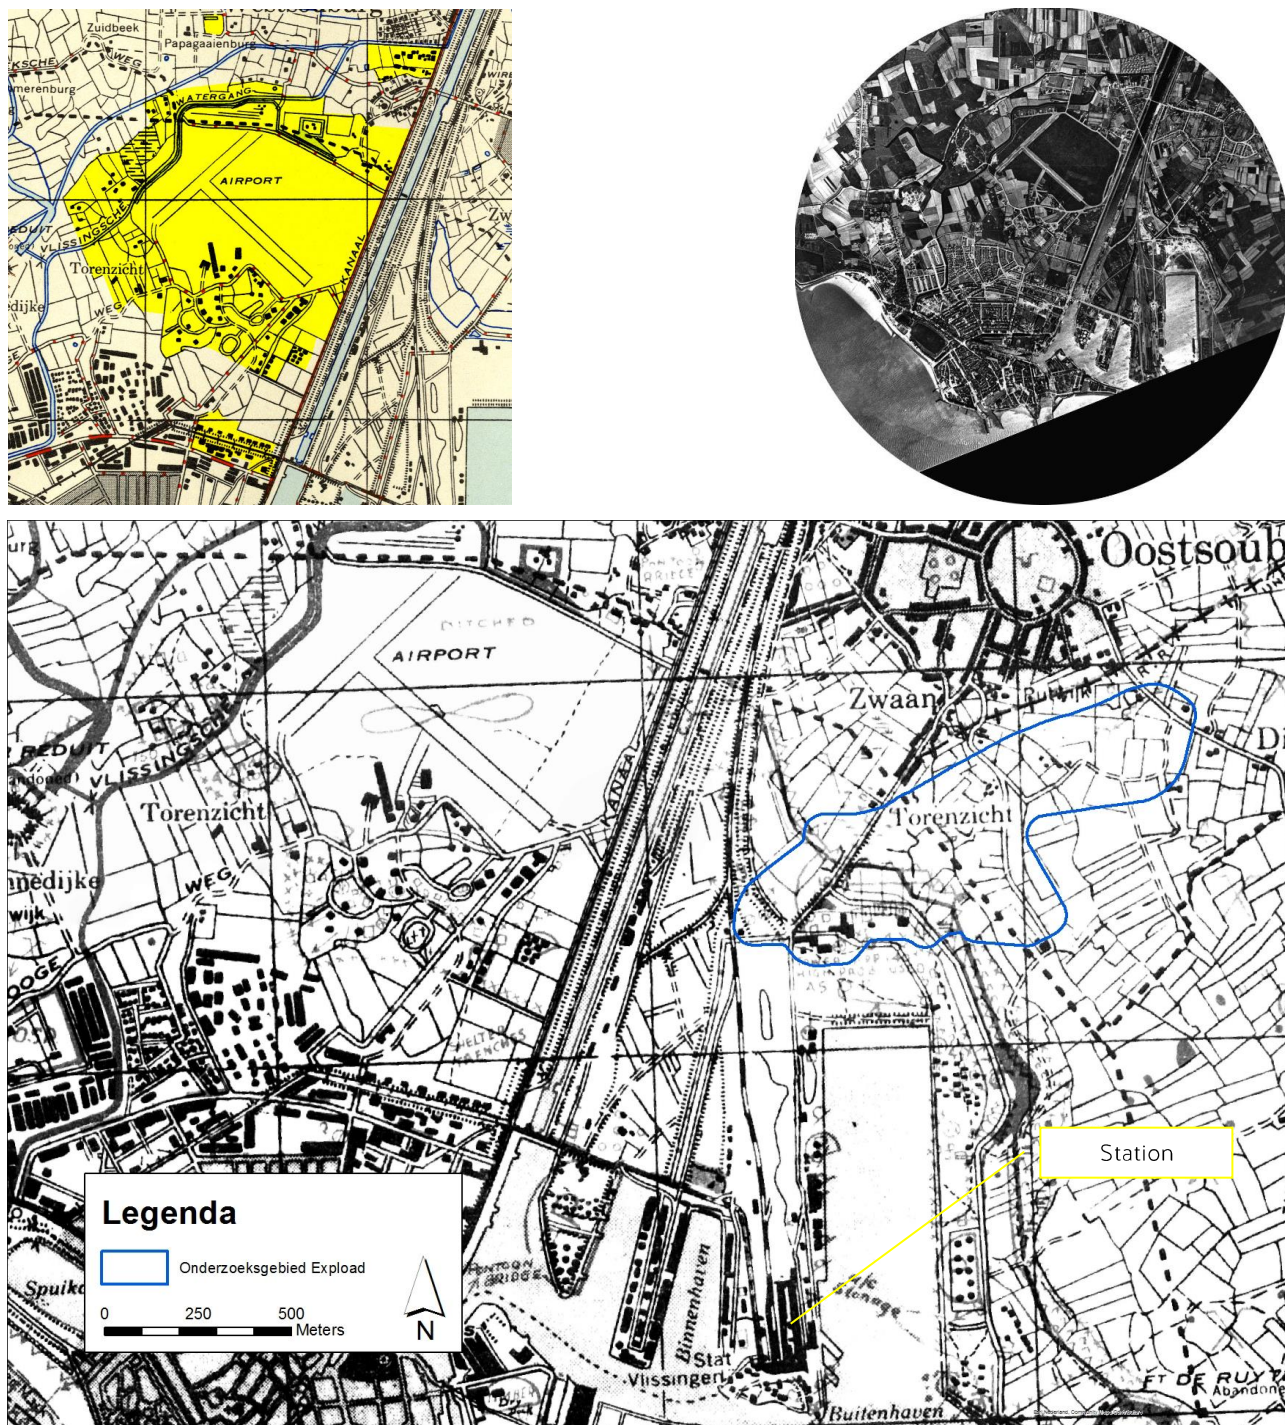
Figuur 4 Ligging onderzoeksgebied t.o.v. vliegtterrein Vlissingen (linksboven in geel weergegeven), de spoorlijn en het stationsgebied.

Tijdens de oorlog lag aan de overzijde van het Kanaal door Walcheren, op ruim 500 meter ten westen van het onderzoeksgebied, het vliegtterrein Vlissingen. Direct ten westen van het onderzoeksgebied lag (ook toen al) de spoorlijn die doorliep tot het havengebied waar het station gelegen was. Zowel het vliegtterrein Vlissingen, de spoorlijn en het stationsgebied vervulde in de oorlog een belangrijke rol met betrekking tot oorlogshandelingen, vanwege het strategische belang voor de Duitse bezetter. De ligging wordt weergegeven in figuur 4. Voor een algemene historische context van de belangrijkste gebeurtenissen in Zeeland en Vlissingen tijdens WO II verwijzen wij naar bijlage C.

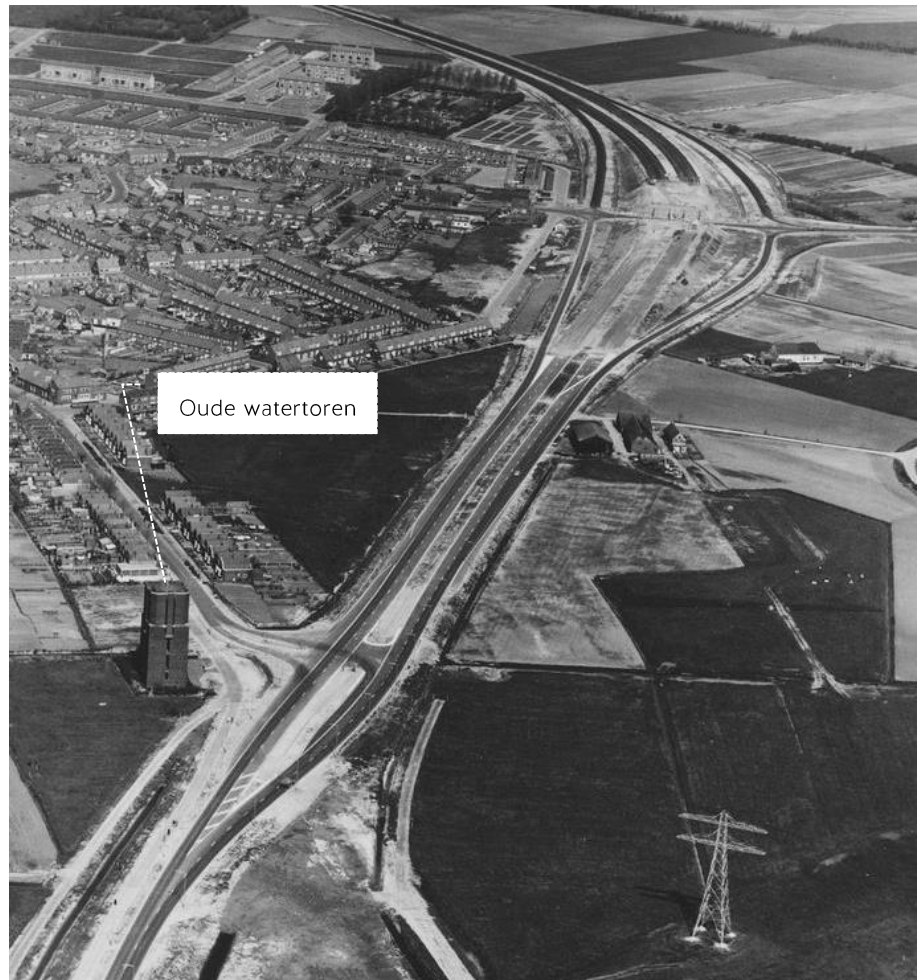
Figuur 15 De rijksweg A58 ter hoogte van het onderzoeksgebied in 1965<sup>25</sup>

Begin jaren zestig werd gestart met de aanleg van rijksweg A58. Deze weg is t.o.v. het omliggende gebied verhoogd aangelegd. Hiervoor heeft binnen het onderzoeksgebied ter plaatse van het wegtracé ophoging en zeer waarschijnlijk vooraf bodemverbetering plaatsgevonden. Op een foto die in 1965 is genomen is de ophoging duidelijk herkenbaar (figuur 15). Op de foto is de oude Vlissingse watertoren duidelijk herkenbaar. Verder is op de foto te zien dat tot 1965 binnen het onderzoeksgebied nog steeds geen bouwactiviteiten hadden plaatsgevonden. Wel waren inmiddels hoogspanningsmasten geplaatst.

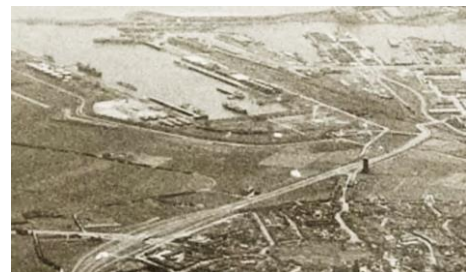
Figuur 16 Onderzoeksgebied en omgeving in 1967.

Op de beeldbank van het Zeeuws Archief is een kwalitatief matige panoramafoto uit 1967 gevonden. De foto is afkomstig uit de Historisch-Topografische Atlas Middelburg (HTAM) nr. B-1302I (zie figuur 16).

De foto bevestigt dat het onderzoeksgebied tot 1967 nagenoeg onveranderd was gebleven.

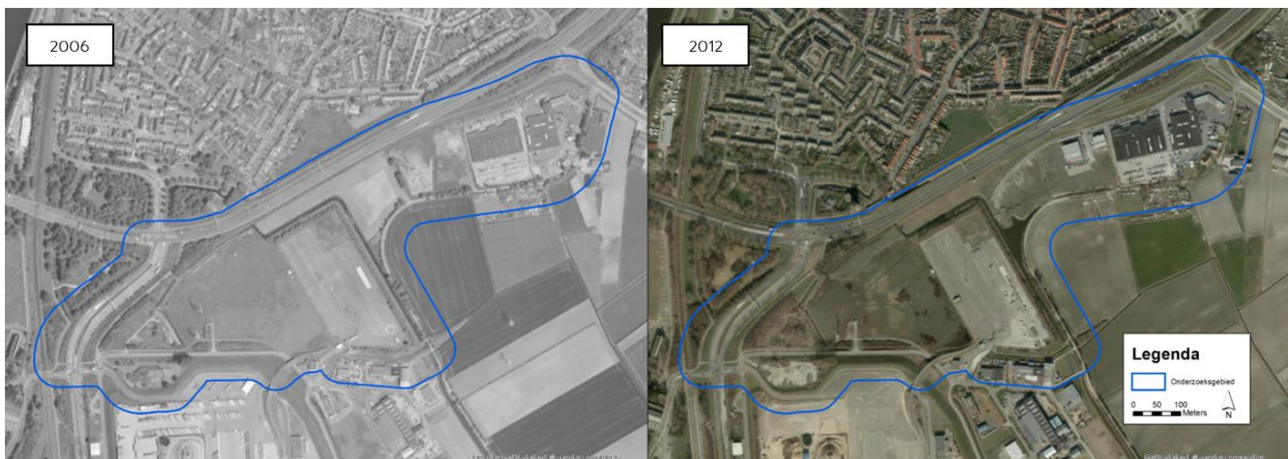
Figuur 18 Onderzoeksgebied in respectievelijk 2006 en 2012

- Zowel de Veerhavenweg en de Marie Curieweg aangelegd,
- Diverse nieuwe watergangen gegraven,
- Verharding aangebracht,
- Ten zuiden van de Poortersweg sloopwerkzaamheden uitgevoerd.

Figuur 18 toont respectievelijk luchtfoto's die zijn genomen in 2006 en 2012.

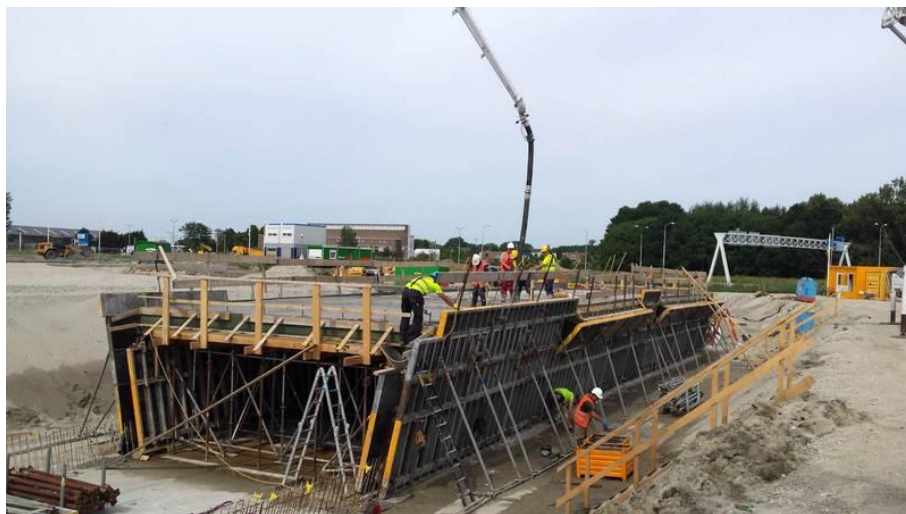
Figuur 19 Fietstunnel in aanbouw

Voor de realisatie van het bedrijventerrein Souburg II en de nieuwe entree van Vlissingen zijn op de Poortersweg grote hoeveelheden zand weggehaald. Dit vrijgekomen zand is gebruikt als aanvulling voor een fietstunnel die inmiddels midden op het bedrijventerrein Souburg II is gerealiseerd. Figuur 19 toont een foto van de fietstunnel in aanbouw.

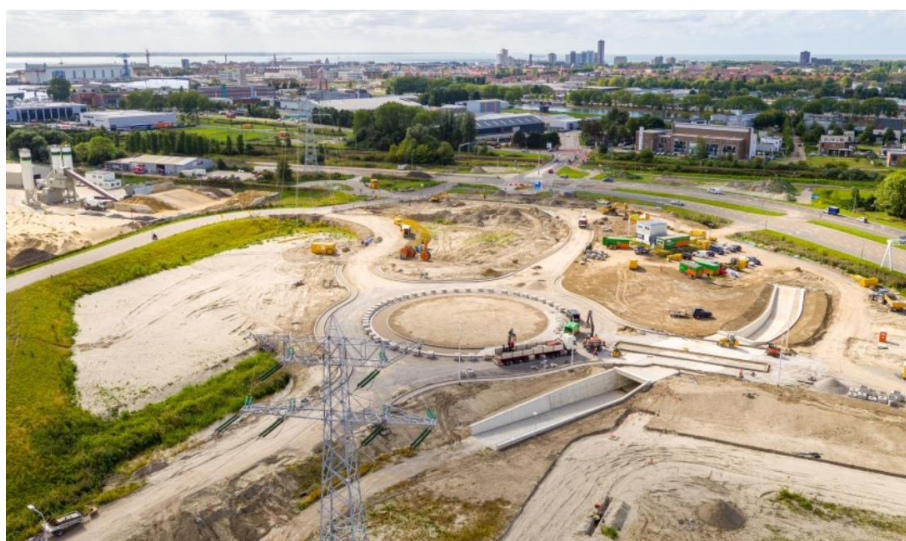
Figuur 20 Foto: Gemeente Vlissingen (Bron: <https://www.souburgschecourant.nl/>)

Zo langzamerhand verschijnen meer en meer de contouren van de nieuwe entree van Vlissingen. Een foto die is genomen in oktober 2019 toont de aangelegde fietstunnel en rotonde (zie figuur 20). De vele ophogingen zijn duidelijk herkenbaar, maar ondergrond hebben diverse graafwerkzaamheden plaatsgevonden voor de aanleg van riolen, kabels en leidingen. Ook heeft veel bodemonderzoek plaatsgevonden.

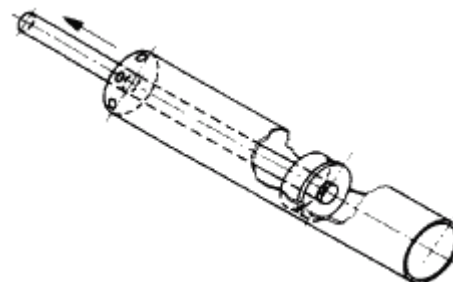
### 3.5 Gebruik zuigerboor

De zuigerboor bestaat uit een roestvrijstalen of kunststof steekbuis waaraan verlengstangen kunnen worden bevestigd. De steekbuis wordt door middel van het stangenstelsel in de bodem gedrukt. De zuiger, die omhoog getrokken wordt in de steekbuis zorgt voor een onderdruk, waardoor het bodemonmonster gemakkelijker in de buis wordt opgenomen. Hierbij worden verder geen krachten uitgeoefend op de ondergrond. De steekbuis zakt onder zijn eigen gewicht naar beneden. De lengte van de steekbuis varieert naar behoefte. Er zijn er vele types in gebruik. De types verschillen voornamelijk in diameter en lengte van de steekbuis. De zuigerboor is goed inzetbaar bij bemonstering van de waterbodems bestaande uit vast slib en/of zand. Bij landbodem boringen wordt de zuigerboor veel gebruikt om tot onder de grondwaterspiegel te boren.

De “boring” wordt handmatig uitgevoerd. Hierbij voelt de persoon die de boring uitvoert of hij op een hard voorwerp boort zonder daarbij kracht uit te oefenen op het onderliggende object. De impact op het mogelijke CE is hierbij onvoldoende om een ontstekingsmechanisme in werking te stellen door de ontstane aanraking. Het object dat nog is omringd door grond zal hierdoor ook niet bewegen of kantelen. Het blootstellen aan de buitenlucht is tijdelijk omdat na de boring het boorgat wordt afgevuld met grond of grondwater. Indien een object in de ondergrond wordt aangeboord dient de boring te worden gestaakt en wordt de boring op een andere locatie uitgevoerd.

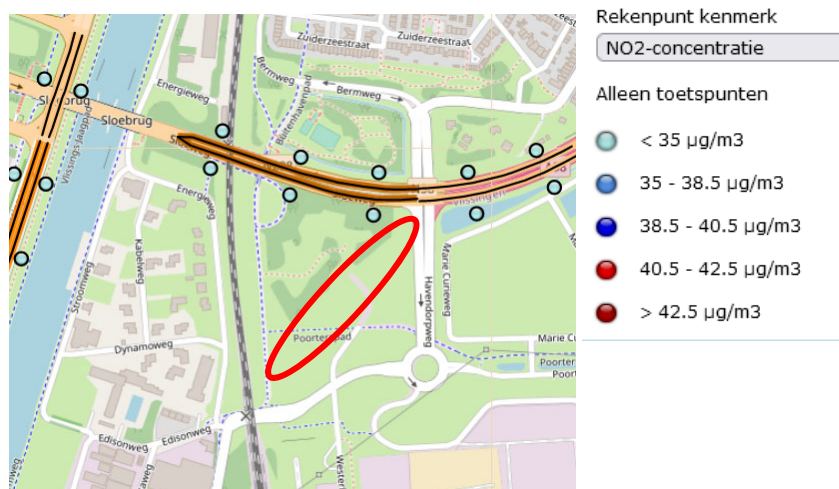
Figuur 4 Resultaten NIBM-tool voor stikstofdioxide in 2020 (bron: <https://www.nsl-monitoring.nl/viewer/>)

De beoogde ontwikkeling draagt niet in betekenende mate bij aan de concentratie luchtverontreinigende stoffen. Daarnaast blijkt uit de NSL-monitoringstool dat ter plaatse van het plangebied in 2020 en voor het prognosejaar 2030 de jaargemiddelde concentraties

stikstofdioxide en fijn stof ruimschoots aan de grenswaarden uit de Wet milieubeheer wordt voldaan. Een fragment voor het jaar 2020 voor stikstofdioxide is hierna opgenomen.

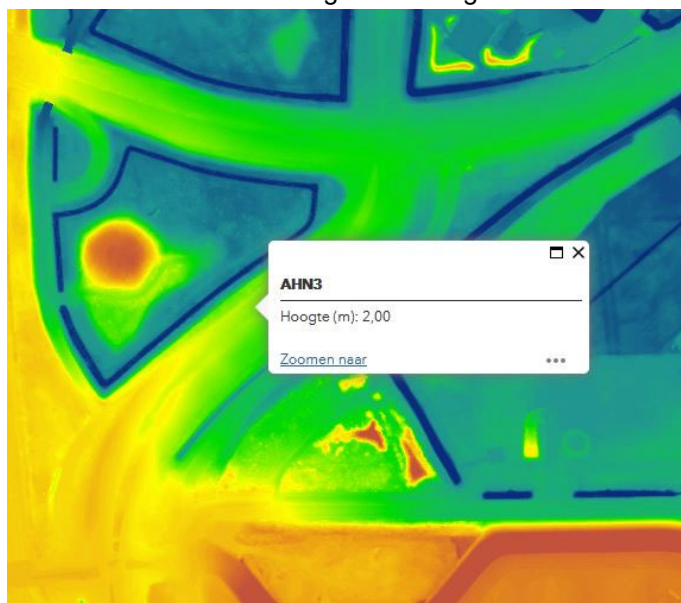
Figuur 5 Fragment van de Algemene HoogteKaart Nederland waaruit blijkt dat het voormalige tracé is opgehoogd.

Een dergelijk onderzoek is dan ook nog niet voor dit gebied uitgevoerd. Uit informatie van de Algemene HoogteKaart Nederland ([www.ahn.nl](http://www.ahn.nl)) blijkt dat het plangebied circa 2 meter is opgehoogd. Door de Walcherse Archeologische Dienst is daarom aangegeven dat voor het plangebied de in het bestemmingsplan Bedrijventerrein Souburg opgenomen vrijstellingsmaat van 40 cm voor bouwen en andere werkzaamheden kan worden verruimd naar 2 meter. Hiermee worden eventueel aanwezige archeologische waarden afdoende beschermd.
