# Stadsdijken Zwolle

## Activiteitenplan soortenbescherming

# Activiteitenplan soortenbescherming Stadsdijken Zwolle

Activiteitenplan in het kader van soortenbescherming onder de Wet  
Natuurbescherming

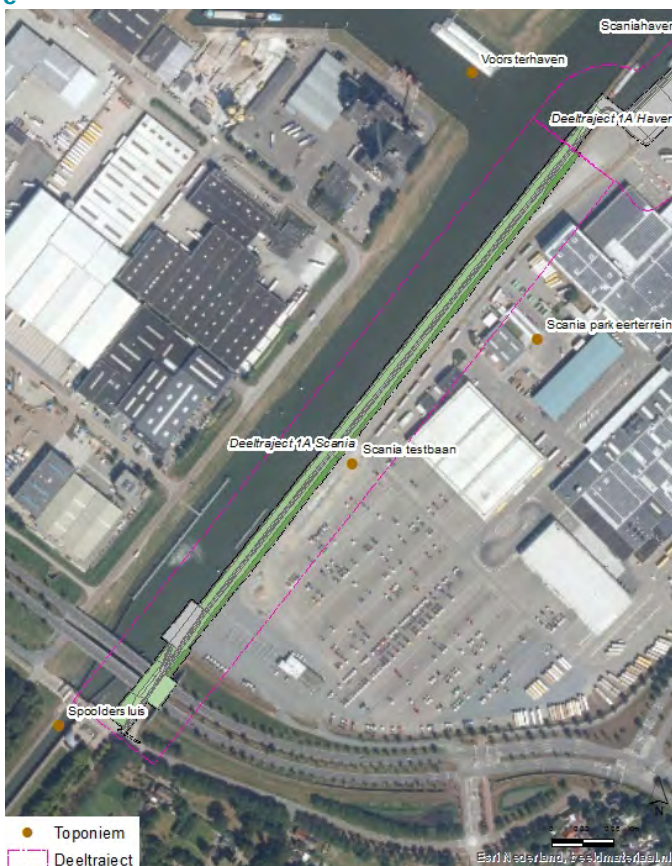
Figuur 2.7: Deeltraject 1A Scania

De waterkering in deeltraject 1A Scania ligt langs het terrein van Scania, van de Spooldersluis tot aan de haven (zie figuur 2.7). De bestaande waterkering bestaat uit een oeverconstructie van betonnen damwand langs het Zwolle-IJsselkanaal, en een groene kering tussen de damwand en de testbaan van Scania. De faalmechanismen waarop dit deeltraject als onvoldoende zijn beoordeeld, zijn *hoogte* en *piping*. De pipingopgave betreft een relatief klein deel van het traject. Direct vóór de bestaande betonnen keerwand wordt een nieuwe damwand geplaatst waardoor de bestaande wand met verankering niet verwijderd hoeft te worden. Om de hoogteopgave op te lossen, wordt de damwand gecombineerd met een grondoplossing, zoals weergegeven in figuur 2.8.

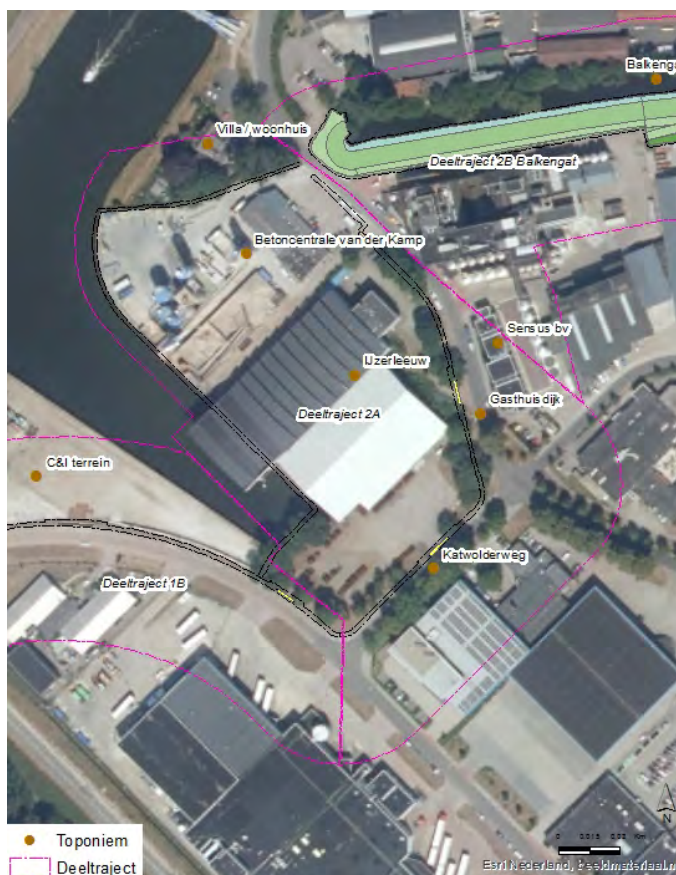
Figuur 2.16 Deeltraject 2A

De waterkering in deeltraject 2A is gelegen langs de Katwolderweg en het terrein van IJzerleeuw en Van der Kamp (zie figuur 2.16). De bestaande waterkering ligt als verholten dijk in de Katwolderweg en Gasthuisdijk. Er lag een *hoogte* en *pijningopgave* op dit traject. De voorkeursvariant is een nieuwe kade en waterkerende constructie aan west-/noordzijde van IJzerleeuw en Van der Kamp. Deze constructie wordt circa 1,5 voor de huidige constructie geplaatst.

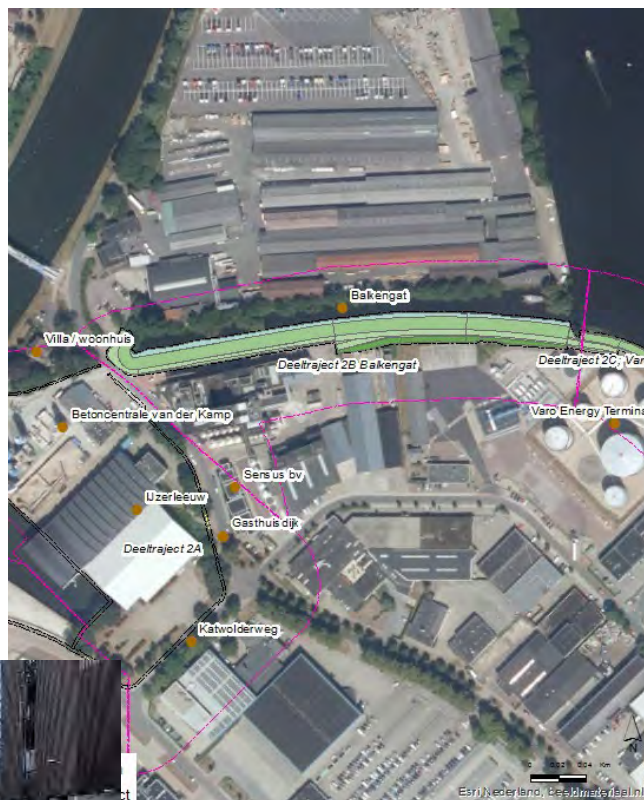
Figuur 2.20 Deeltraject 2B

De waterkering in deeltraject 2B is gelegen langs het Balkengat (zie figuur 2.20). Op deeltraject 2B ligt de bestaande waterkering als groene dijk langs het Balkengat achter de terreinen van Sensus en VARO. De faalmechanismen waarop dit deeltraject als onvoldoende is beoordeeld, zijn *hoogte en stabiliteit en piping (lokaal)*. De voorkeursvariant is een hybride oplossing met een talud van 1:2,5 aangevuld met een damwand op de waterlijn, zoals te zien is in figuur 2.22. De versterking is daarmee voornamelijk buitenwaarts. Bij de uitwerking van het VO zal aandacht zijn voor de ruimtelijke inpassing in relatie tot de waarde van het Balkengat.

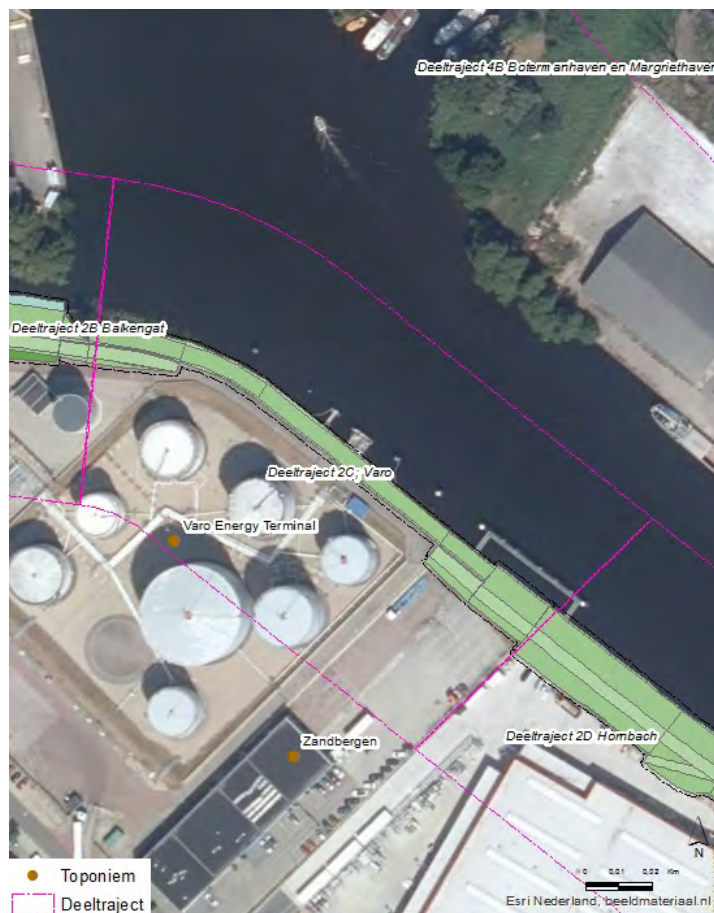
Figuur 2.23 Deeltraject 2C

De waterkering in deeltraject 2C is gelegen langs het terrein van VARO Energy (zie figuur 2.23). De bestaande waterkering bestaat uit een oeverconstructie van stalen damwand en een groene kering tussen de damwand en het terrein van VARO. Met de oplossing worden de *hoogte*-, *piping*- en *stabiliteitsopgave* aangepakt.

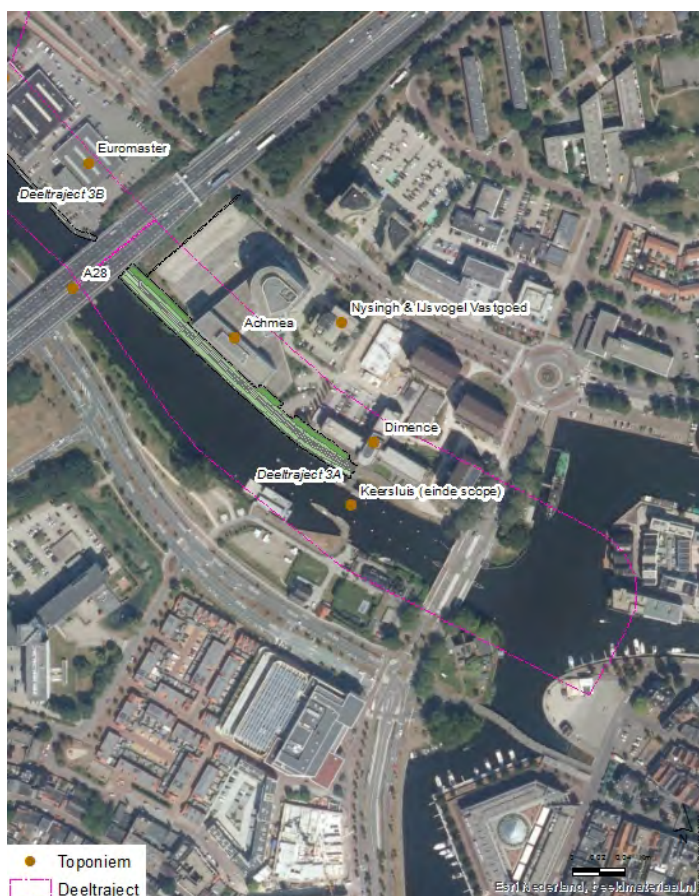
Figuur 2.27 Deeltraject 3A

De waterkering in deeltraject 3A is gelegen langs het terrein van Achmea, van de A28 tot aan de Keersluis (zie figuur 2.27). De bestaande waterkering bestaat langs de gebouwen van Achmea en Dimence uit een oeverconstructie van betonnen en stalen damwanden. Tussen Achmea en de A28 betreft het een groene oever. Het faalmechanisme waarop dit deeltraject als onvoldoende is beoordeeld, is *hoogte*. In de oplossing wordt de bestaande damwand ter hoogte van de gebouwen vervangen. De bovenkant blijft gelijk met het huidige maaiveldniveau, maar de nieuwe damwand komt circa een meter verder de waterweg in te staan. De vereiste kerende hoogte wordt verkregen met een binnendijks grondlichaam met aan beide zijden een 1:3 talud. Op de kruin is ruimte voor een mogelijke toekomstige recreatieve wandelverbinding 'de Zwarte Waterboulevard' opgenomen (MKK3), zoals weergegeven in figuur 2.28.

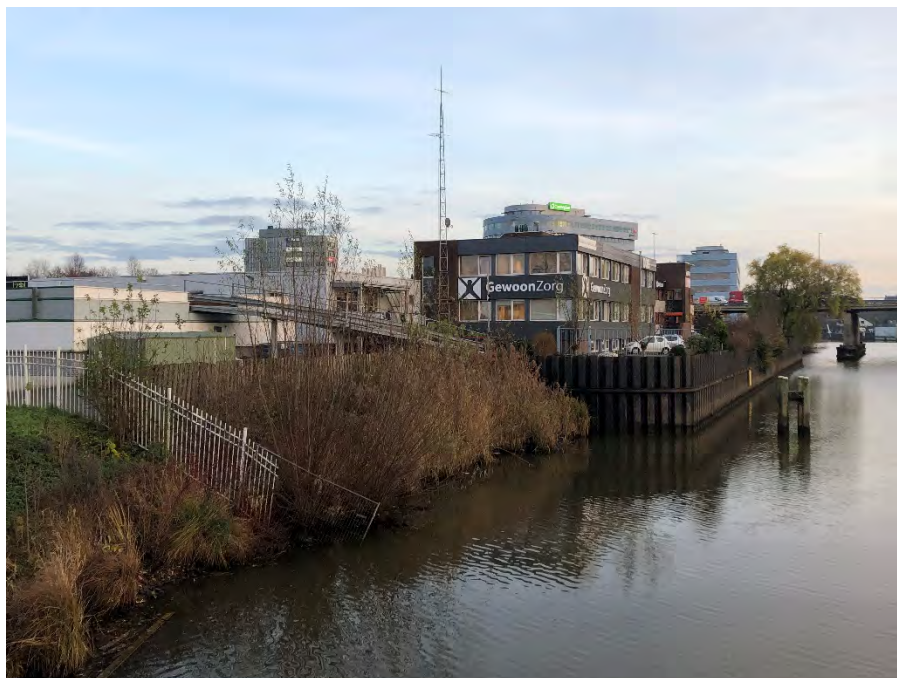
Foto 2.30 Oeverconstructie van stalen damwand en groene oever aansluiting Blaloweg

Om te kunnen voldoen aan de *hoogte* wordt de bestaande damwand vervangen. Deze komt circa 1,5 meter verder de waterweg in te staan. Door de diverse kabels en leidingen langs de Blaloweg in zinkers en boringen onder het kanaal (zoals bijvoorbeeld een aardgastransportleiding van de Gasunie) kan de damwand niet doorgezet worden tot de Blaloweg. De aansluiting wordt hier uitgevoerd in een grondlichaam met talud van 1:3. De damwand is te zien in figuur 2.30.

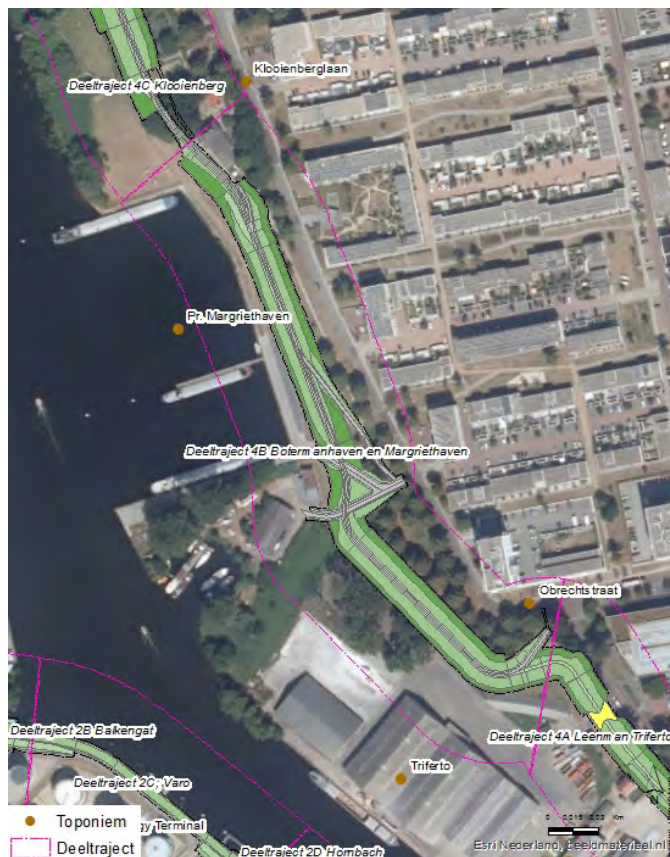
Figuur 2.35 Deeltraject 4B

De waterkering van deeltraject 4B ligt langs de Botermanhaven en Pr. Margriethaven (zie figuur 2.35). De bestaande waterkering bestaat uit een groene kering langs de Obrechtstraat/Klooienberglaan. Voor een deel ligt de kering langs de Pr. Margriethaven met een oeverconstructie van stalen damwand. De faalmechanismen waarop dit deeltraject als onvoldoende is beoordeeld, zijn *hoogte* en *piping*. In de voorkeursvariant, zoals weergegeven in figuur 2.37, wordt de kruin verhoogd en de buitendijkse zijde versterkt met een grondlichaam. Hierdoor wordt het raakvlak met de bomen aan de binnendijkse zijde zoveel mogelijk beperkt. Vanwege het grote belang dat vanuit de stakeholders (omgeving en gemeente) wordt gehecht aan het behoud van de monumentale bomen ter hoogte van de Klooienberg. De voorkeursvariant resulteert in behoud van de bomen, een groot draagvlak en is in kosten nauwelijks onderscheidend.

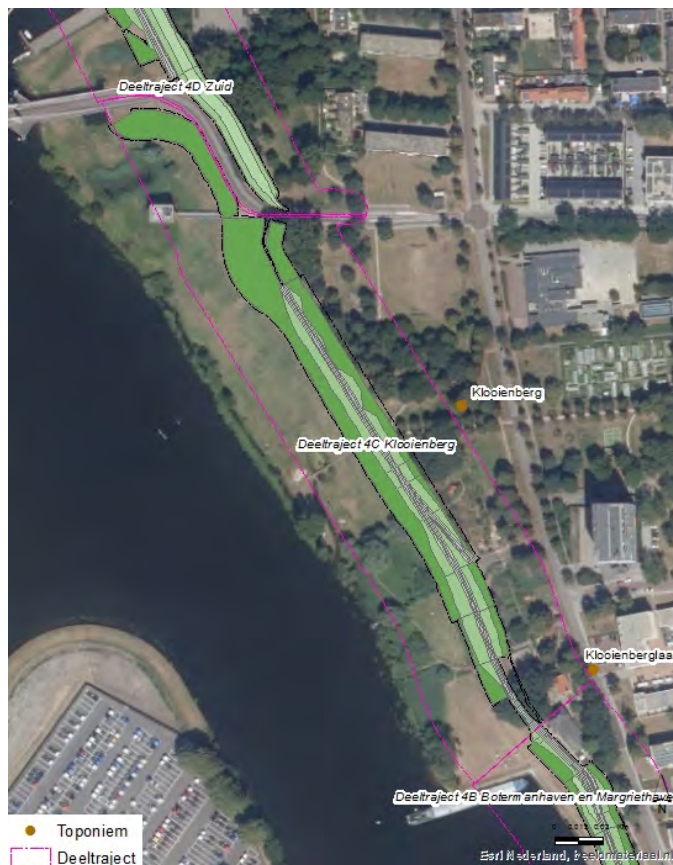
Figuur 2.38 Deeltraject 4C

De waterkering in deeltraject 4C ligt bij wijkboerderij Klooienberg waarin onder andere een kinderdagverblijf is gevestigd (zie figuur 2.38). De bestaande waterkering bestaat uit een groene kering. Ter hoogte van de Klooienberg zijn diverse damwanden aanwezig in het dijkprofiel. Voor dit deeltraject geldt een beperkte versterkingsopgave (ca. 0,50m ophoging). In de voorkeursvariant worden beide zijden van de dijk opgehoogd/ in profiel gebracht, zoals te zien in figuur 2.40. De gekozen voorkeursvariant resulteert in behoud van bomen, heeft een groot draagvlak en is in kosten nauwelijks onderscheidend.

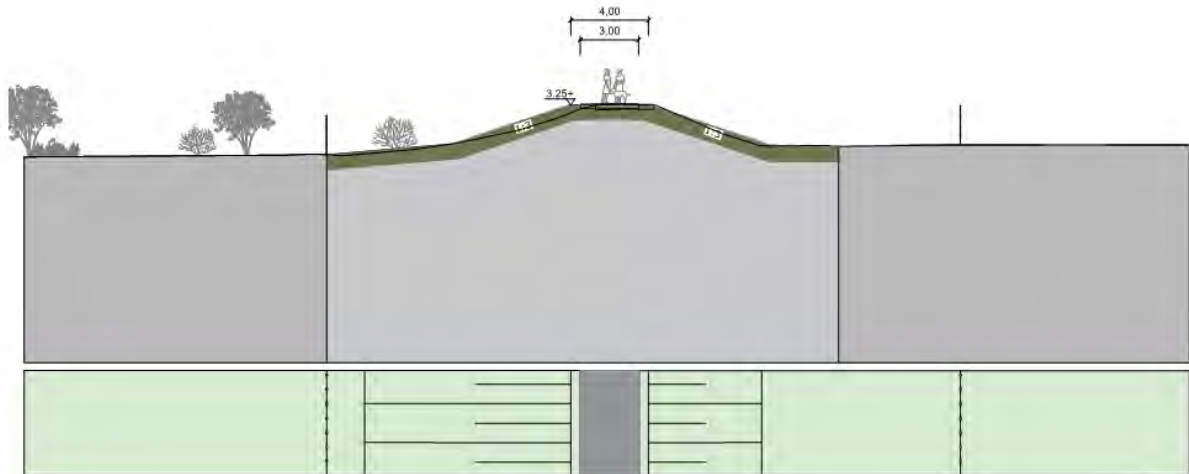
*Figuur 2.40 Dwarsprofiel met groene kering en nieuwe grasmat. Na realisatie is het profiel gelijkend op de huidige situatie*

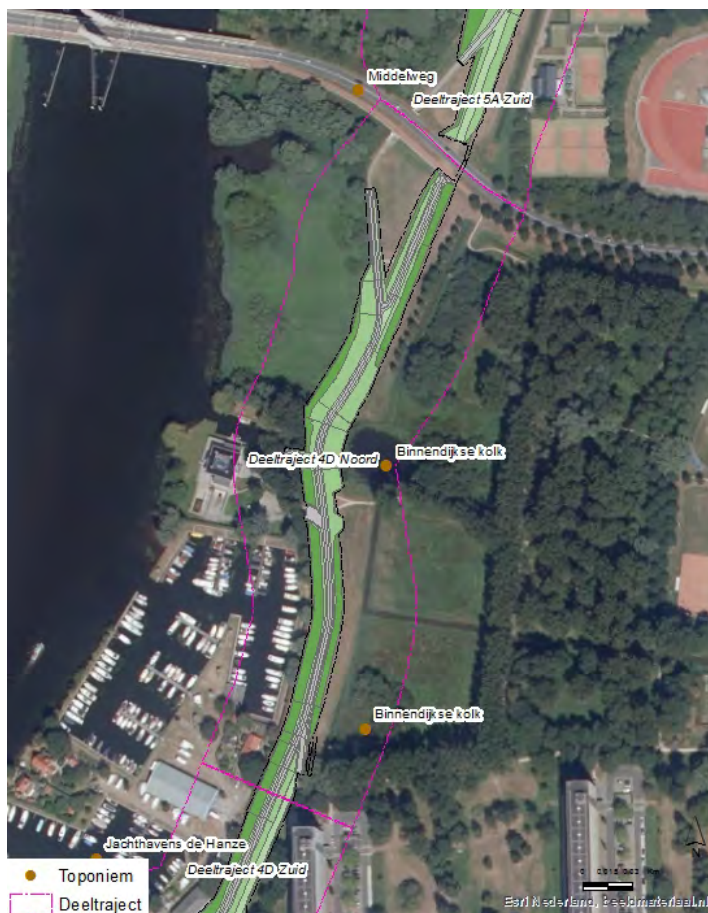
Figuur 2.43 Deeltraject 4D Noord

De waterkering in deeltraject 4D Noord ligt langs het noordelijk deel van de Jachthavens de Hanze tot aan de Middelweg (zie figuur 2.43). De bestaande waterkering bestaat uit een groene kering over de Holtenbroekerdijk. De faalmechanismen waarop dit deeltraject als onvoldoende is beoordeeld, zijn *hoogte*, *piping* en *stabiliteit*.

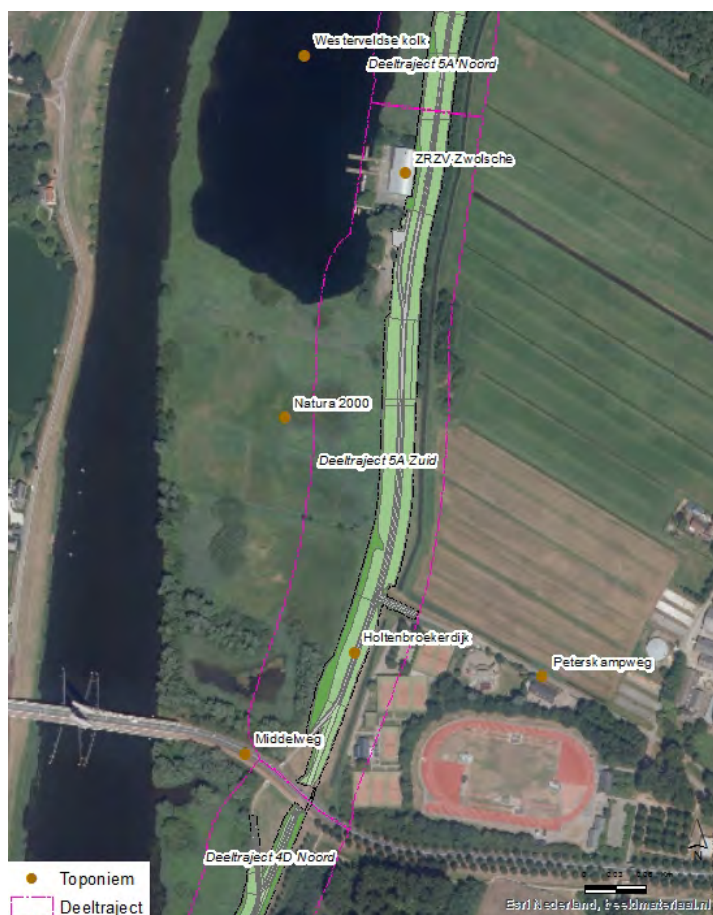
Figuur 2.45 Deeltraject 5A Zuid

De waterkering in deeltraject 5A Zuid ligt langs de Holtenbroekerdijk, vlak langs het Natura 2000-gebied tot en met de Zwolsche Roei- en Zeilvereniging ZRZV (zie figuur 2.45). De bestaande waterkering bestaat uit een groene kering over de Holtenbroekerdijk en Peterskampweg. De faalmechanismen waarop dit deeltraject als onvoldoende is beoordeeld, zijn *hoogte*, *pipings* en *stabiliteit*. In de voorkeursvariant wordt aan de binnendijkse zijde een damwandscherm geplaatst (voor stabiliteit en piping). Het Zuiderzeedijkprofiel wordt zo veel mogelijk teruggebracht naar een 1:4 buitentalud en 1:3 binnentalud. Aan de buitendijkse zijde zal de dijk uiteindelijk iets verder het Natura 2000-gebied in gaan dan nu het geval is.

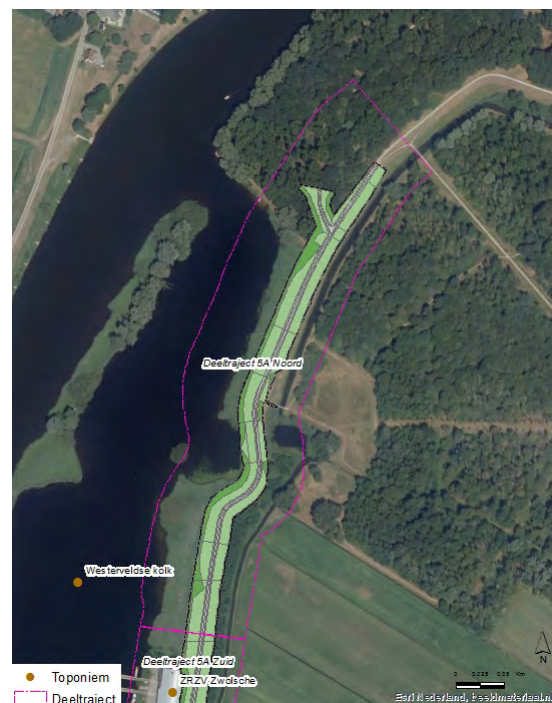
Figuur 2.48 Deeltraject 5A Noord

De waterkering in deeltraject 5A Noord ligt in het Natura 2000-gebied, langs de Westerveldse kolk (zie figuur 2.48). De bestaande waterkering bestaat uit een groene kering. De faalmechanismen waarop dit deeltraject als onvoldoende is beoordeeld, zijn *hoogte*, *piping* en *stabiliteit*. In de voorkeursvariant wordt het Zuiderzeedijkprofiel teruggebracht naar een 1:4 buitentalud en 1:3 binnentalud. Aan de buitendijkse kant zal de dijk uiteindelijk iets verder het Natura 2000-gebied in gaan dan nu het geval is. In de passende beoordeling is er onderzocht dat er geen significant negatief effect als gevolg hiervan optreedt.

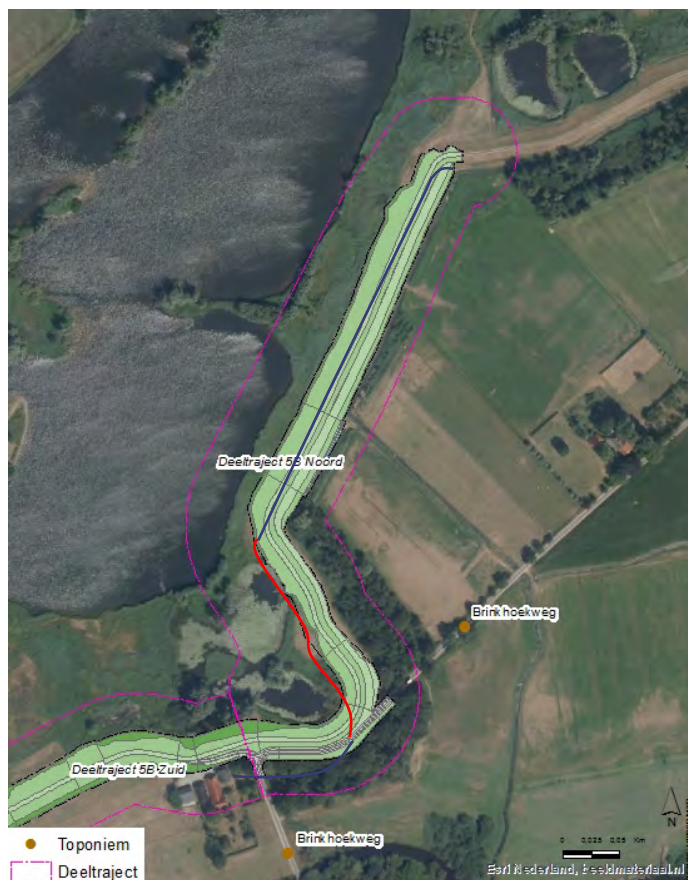
Figuur 2.53 Deeltraject 5B Noord

De waterkering in deeltraject 5B Noord ligt langs de Noorderkolk, van de Brinkhoekweg tot aan het zandpad richting de Langenholterdijk (zie figuur 2.53). De bestaande waterkering bestaat uit een groene kering, voor een beperkt gedeelte in combinatie met de Brinkhoekweg. De faalmechanismen waarop dit deeltraject als onvoldoende is beoordeeld, zijn *hoogte*, *pipings* en *stabiliteit*. In de voorkeursvariant wordt het deeltraject opgedeeld in twee tracés. Ter plaatse van de Brinkhoekweg en het noordelijke ontoegankelijke deel zijn een stabiliteitsscherm en pipingscherm voorzien. Langs het alluviale bosje wordt alleen een stabiliteitsscherm aangebracht. Op beide tracés is sprake van zowel een buitenwaartse- als binnenwaartse versterking.

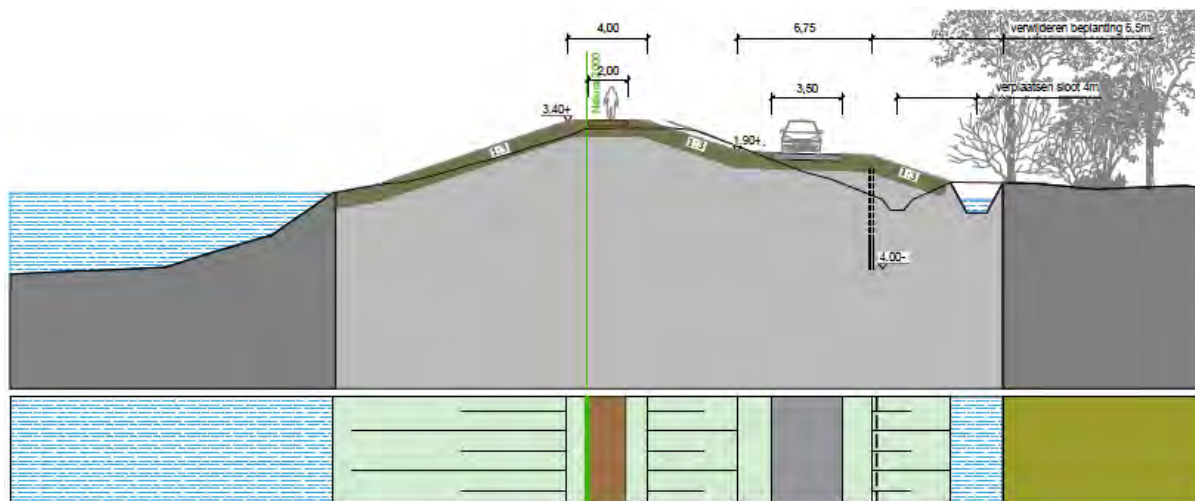
Figuur 2.55 Dwarsprofiel met groene kering, stabiliteitsberm, pipingscherm en wandelpad t.h.v. het toegankelijke deel van de dijk (DP96)

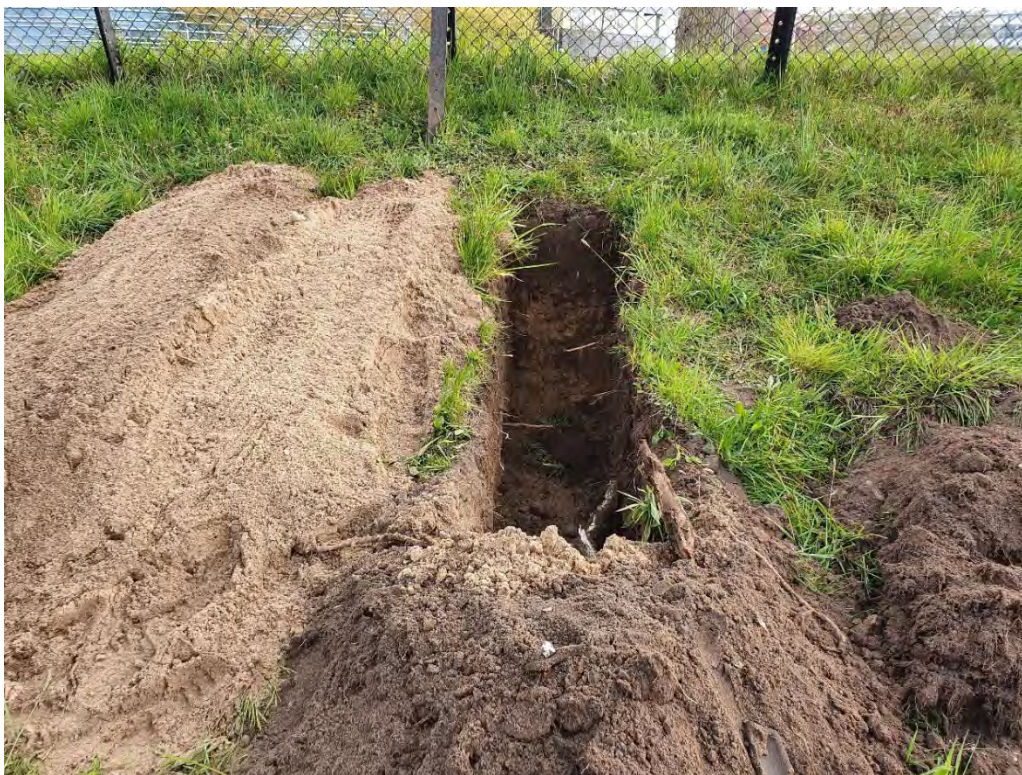
Voorafgaand aan de aanlegfase worden enkele onderzoeken uitgevoerd doormiddel van proefsleuven en handboringen. Figuur 2.57 geeft een impressie van een proefsleuf die reeds op het bedrijventerrein van Leeman te Zwolle is gegraven. Uit deze onderzoeken moet blijken of er vervolgwerkzaamheden ten aanzien van archeologie, bodemvervuiling en niet gesprongen explosieven nodig zijn. De werkzaamheden ten behoeve van deze onderzoeken zijn beperkt in omvang, locatie en tijd en er zijn daarom op broedende vogels na, geen raakvlakken met natuurwetgeving. De proefsleuven worden dezelfde dag nog gedicht en vinden niet in (oevers van) oppervlaktewater plaats. Op enkele plaatsen wordt in (riet)ruigte gewerkt maar het gaat hier om handboringen. Vanwege de lokale aard en beperkte duur kan een overtreding worden voorkomen door zorgplichtmaatregelen te treffen en de werkzaamheden door een ter zake kundig ecooloog te begeleiden. In deelgebied 1 tot en met 4 wordt zowel op de dijk als buiten het dijklichaam groen (exclusief bomen) verwijderd. In deelgebied 5 hoeft geen groen te worden verwijderd. De werkzaamheden beperken zich tot graafwerkzaamheden op de dijk en handboringen in de omgeving van de dijk. Op voorhand is al bekend dat enkele relatief kleine saneringen nodig zijn. Die zijn hieronder beschreven. Archeologisch onderzoek vindt alleen plaats op plekken waar ten behoeve van bodemonderzoek of sanering gegraven moet worden. Extra graafwerkzaamheden ten behoeve van archeologie vinden niet plaats.

*Figuur 2.57 Impressie van een proefsleuf op het bedrijventerrein van Leeman te Zwolle*

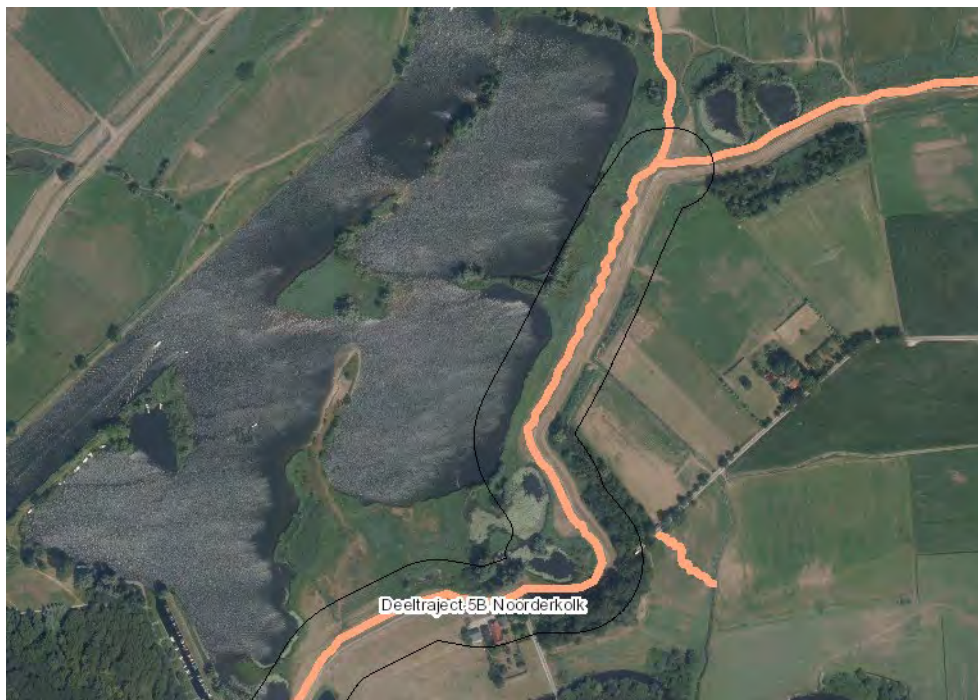
In deelgebied 1 tot en met 4 zijn geen vervolgwerkzaamheden ten aanzien van niet gesprongen explosieven nodig, blijkt uit vooronderzoek. In deelgebied 5 ligt een oud en gedempt loopgraaf in het dijklichaam (zie figuur 2.58). Dit houdt in dat in het buitendijkse talud een sleuf met een diepte tot 1,5 meter gegraven moet worden. Binnen deze sleuf wordt ook het archeologisch onderzoek meegenomen.

*Figuur 2.58 Loopgraaf op het dijklichaam binnen deeltraject 5B dat voorafgaand aan de uitvoering van de dijkversterking wordt ontgraven*

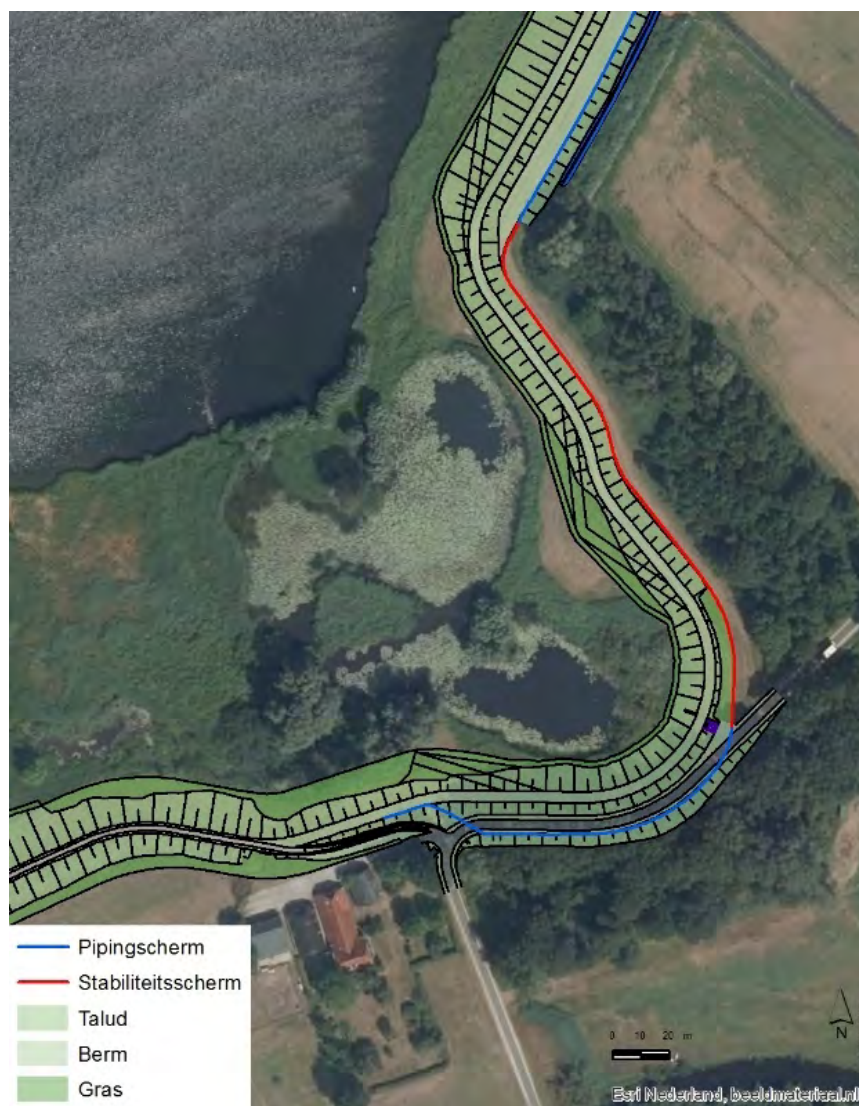
Figuur 2.59 Impressie van grondoplossingen, piping- en stabilisatieschermen in deelgebied 5

De grondoplossingen bestaan uit het verhogen en verzwaren van de dijk met klei in deelgebied 4 en 5. De (nieuwe) teen van de dijk wordt verstevigd door klei ingegraven. De ontwerpen in figuur 2.8 geven een impressie van de aard en omvang van de werkzaamheden. Figuur 2.59 toont het voorlopig ontwerp dat representatief is voor het project. Figuur 2.60 geeft een impressie van de aard en omvang van de graafwerkzaamheden op en rond de dijk. Werkzaamheden en grondtransport worden uitgevoerd met behulp van graafmachines en dumpers. Op enkele plekken waar de dijk breder wordt, moeten bomen wijken. Het type grond dat gebruikt wordt om de dijk te bekleden is niet bekend. Waar mogelijk wordt de huidige grond weer gebruikt, mits niet vervuild. Welk type grond daadwerkelijk wordt aangebracht is afhankelijk van welk type grond beschikbaar is. Daarom moeten we nu uitgaan van 'wost case' en dat het om (relatief) voedselrijke klei gaat.

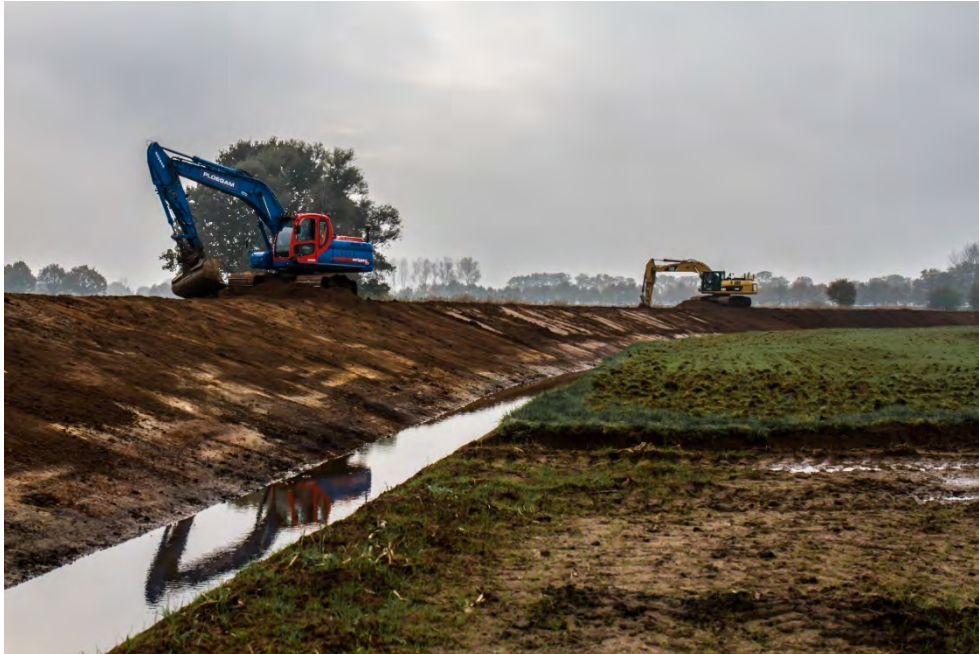
*Figuur 2.60 Impressie van het ontmantelen van een deel van een dijk zoals ook bij dit project beoogd is*

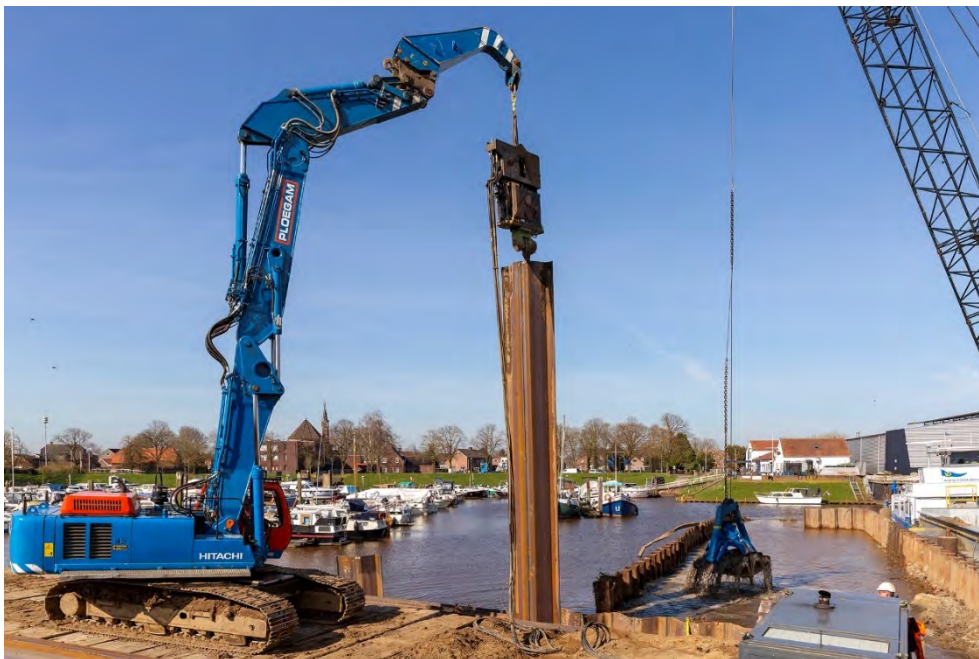
*Figuur 2.61 Impressie van het aanbrengen van damwanden*

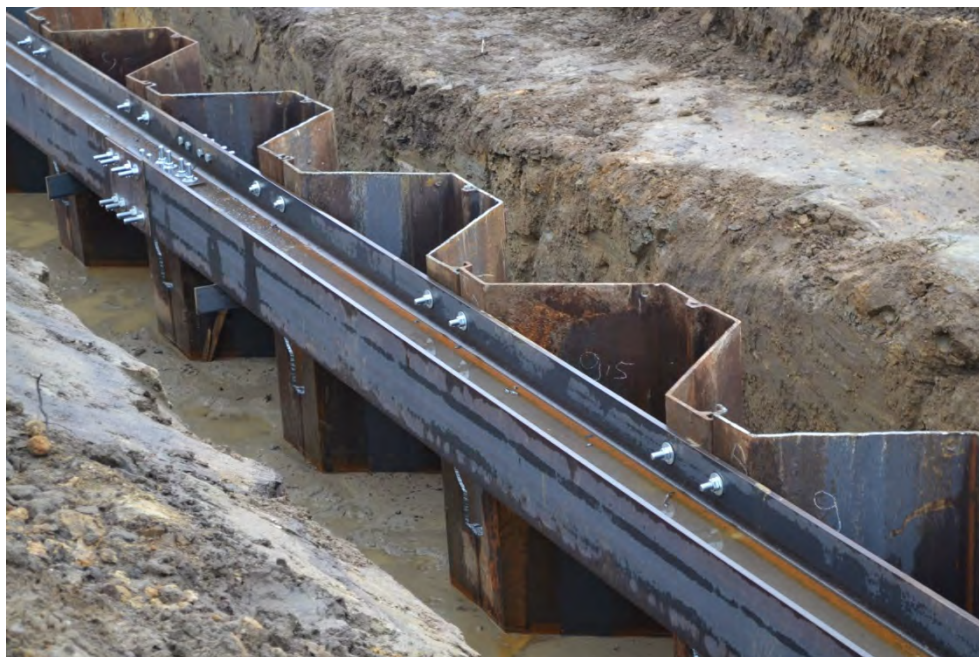
*Figuur 2.62 Impressie van damwanden die als stabiliteits- en/of piping-scherm in een dijk zijn aangebracht*

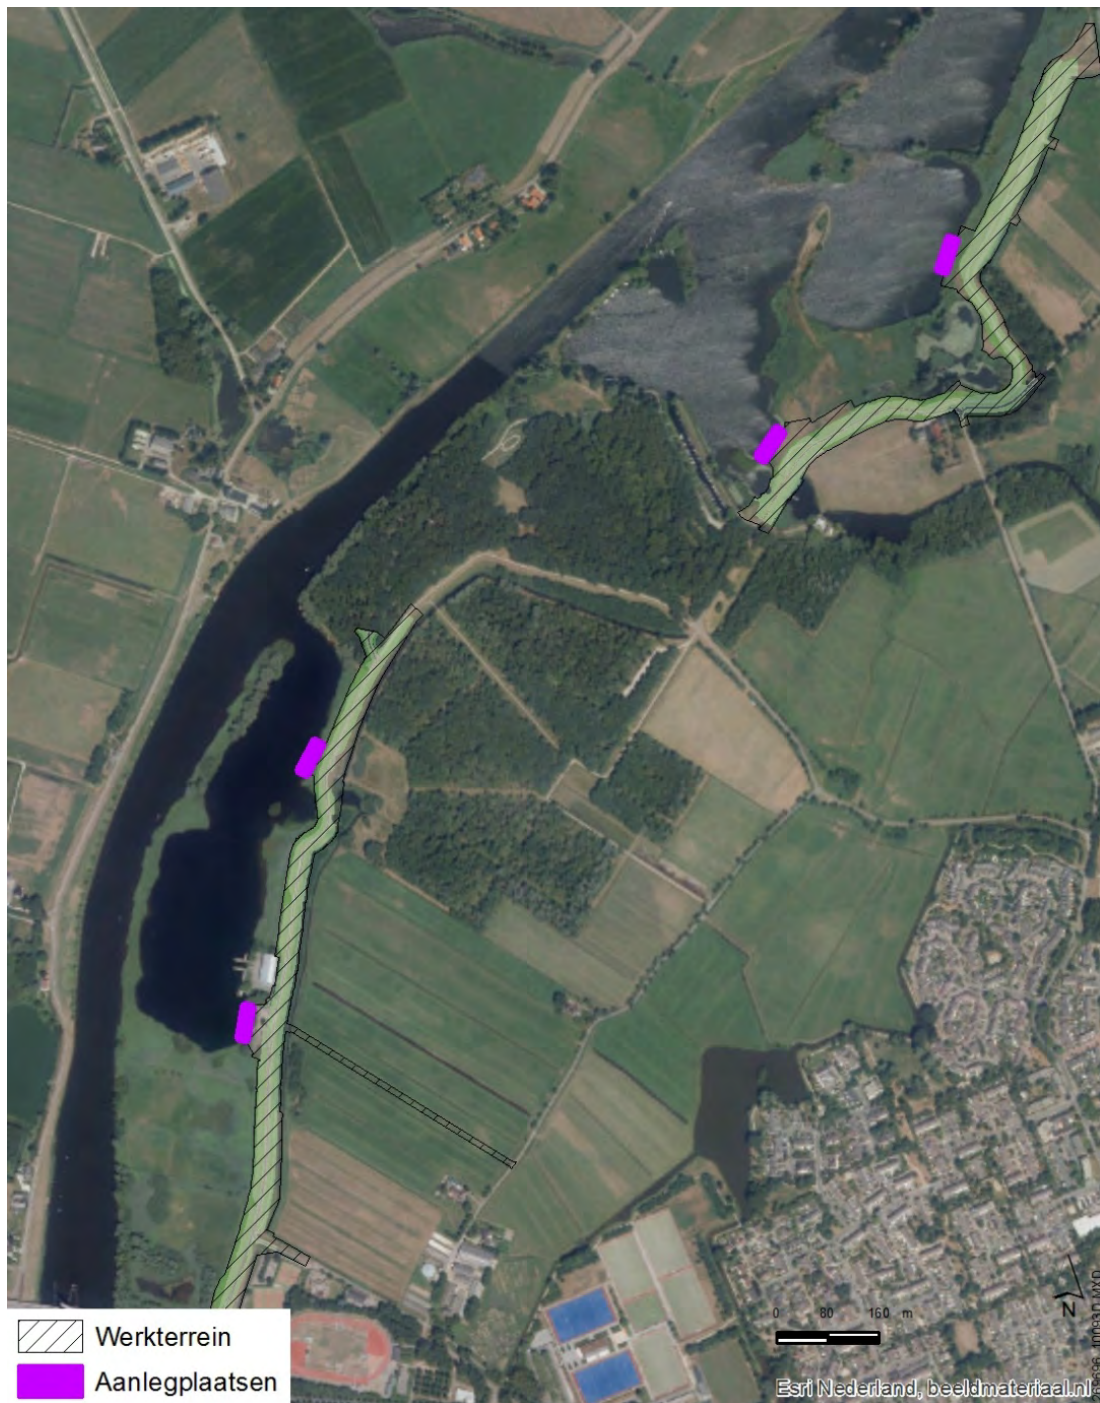
Figuur 2.63 Locaties aanmeerplaatsen en transportroutes voor aan- en afvoer materiaal/materieel in deelgebied 5

Materiaal en materieel wordt mede over water aangevoerd. Transportroutes liggen vanaf de aanvoerroutes vrijwel geheel op de dijk. Alleen in deelgebied 5 ligt een transportroute in een perceel met grasland met agrarische functie tussen de dijk en een binnendijkse B-weg. In deelgebied 1 tot en met 4 wordt gebruik gemaakt van bestaande aanlegplaatsen langs (haven)kades. In deelgebied 5 worden vier aanlegplaatsen langs (half)natuurlijke oevers aangelegd. Figuur 2.63 geeft de locatie van de aanlegplaatsen en transportroutes in deelgebied 5 weer. Figuur 2.64 geeft een impressie van een aanlegplaats zoals die beoogd zijn en figuur 2.65 geeft een impressie van één van de locaties in deelgebied 5 waar een tijdelijke aanmeerplaats beoogd is. Voor de aanleg van de tijdelijke aanlegplaatsen wordt niet geheid. De spudpalen laten ze in de waterbodem 'vallen' en worden eventueel met behulp van een kraan voorzichtig in de bodem gedrukt.

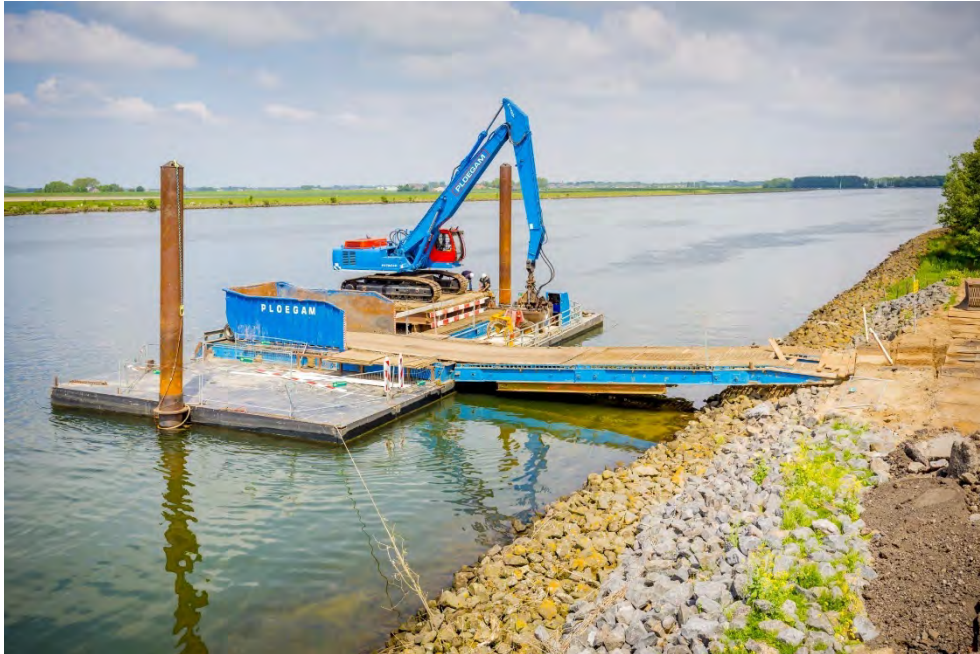
*Figuur 2.64 Impressie van een tijdelijke aanlegplaats*

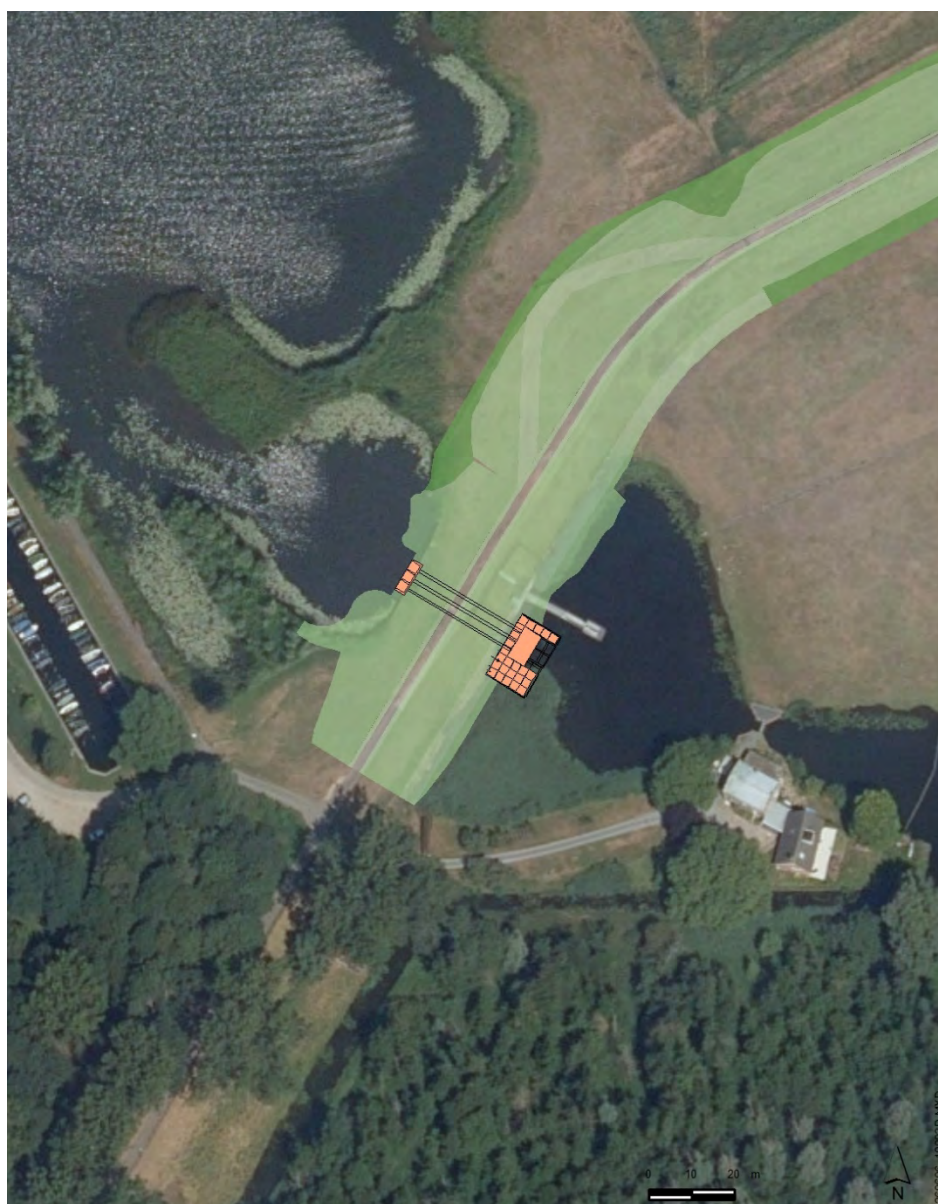
*Figuur 2.66 Nieuwe ontwerp ten opzichte van huidige situatie gemaal Westerveld*

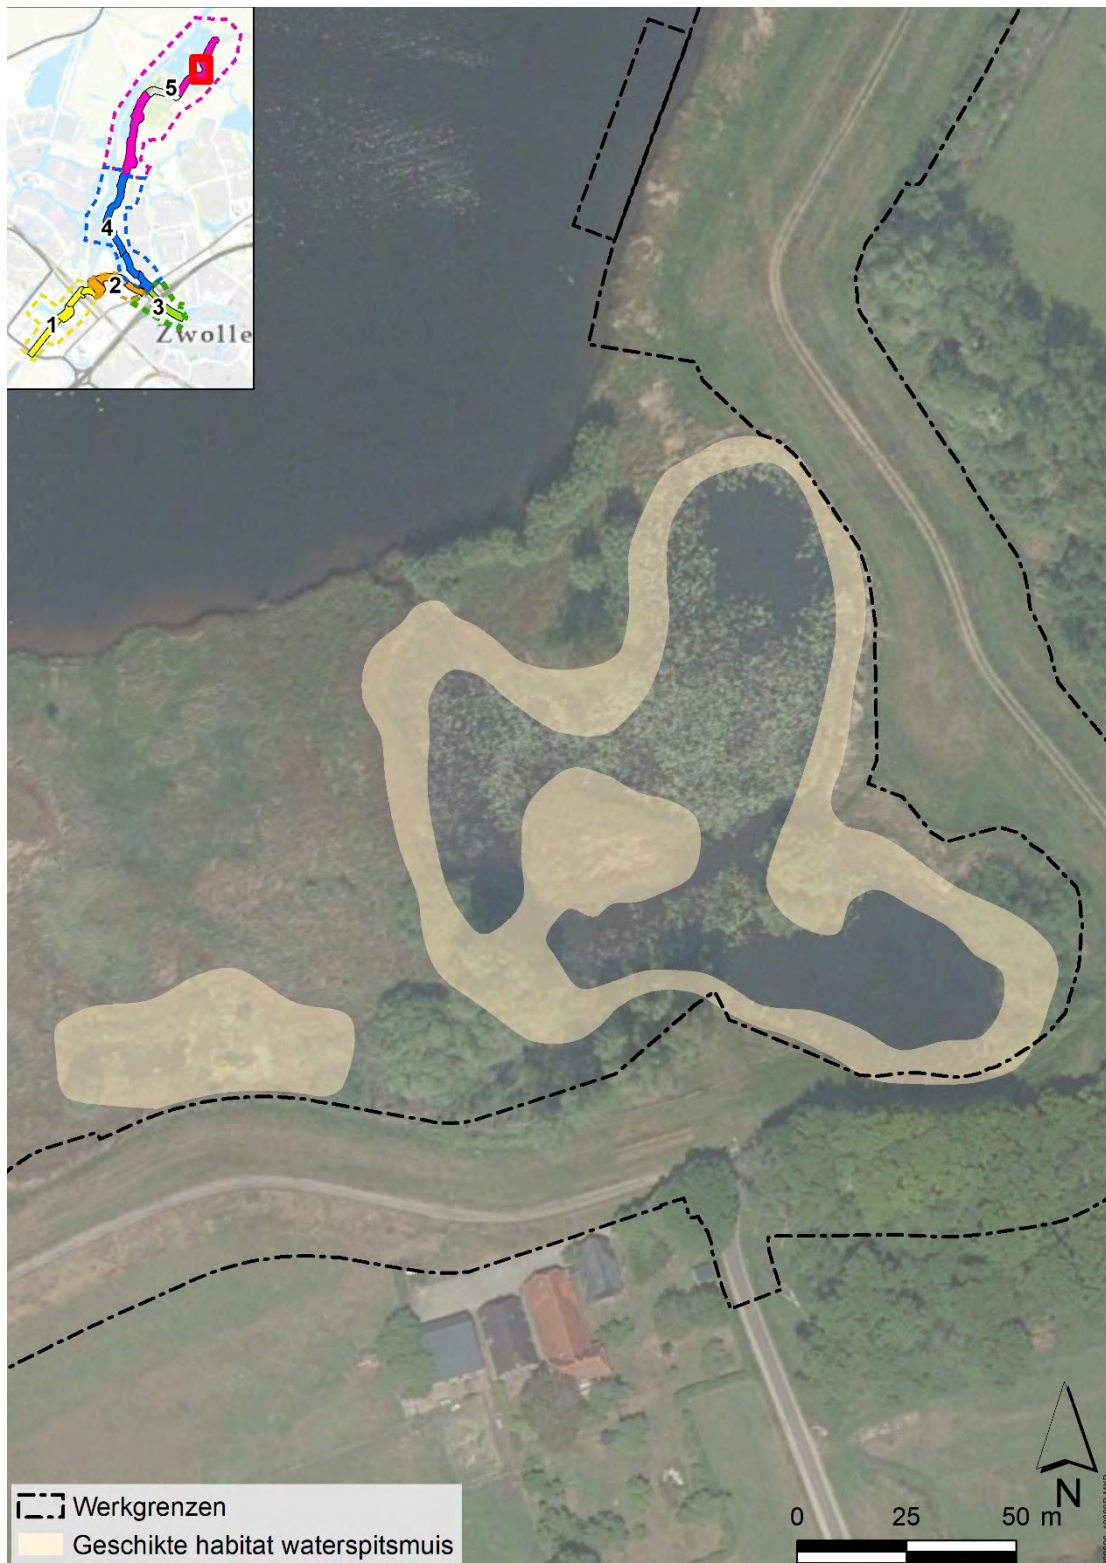
Figuur 3.6 Geschikt habitat waterspitsmuis ten opzichte van de werkgrenzen.

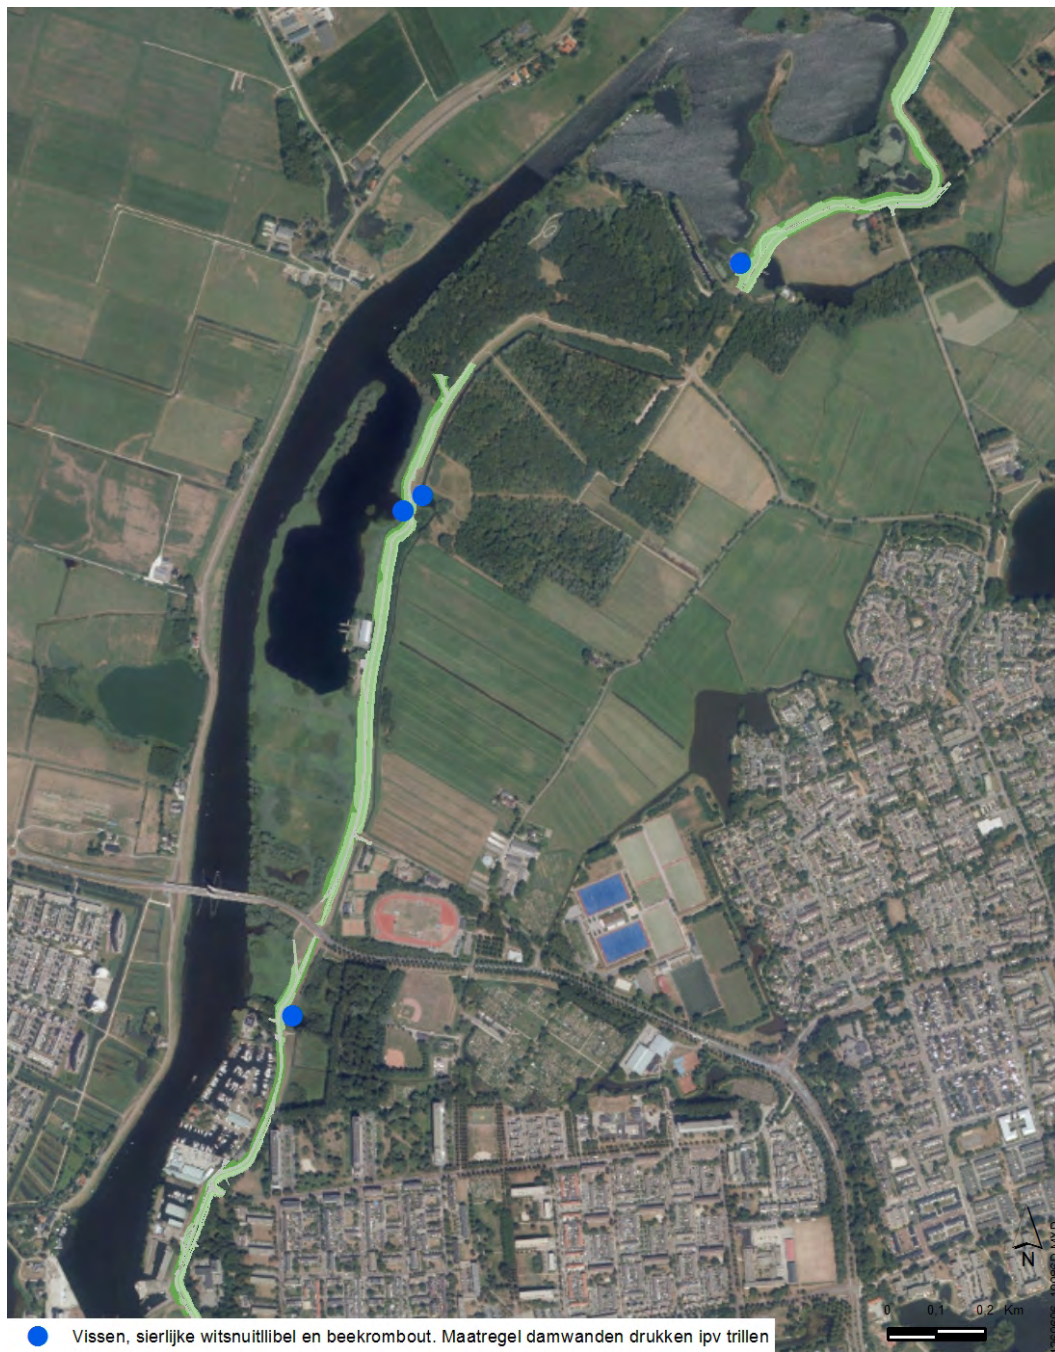
Figuur 3.216 Locaties waar damwanden worden gedrukt in plaats van getrild omdat deze nabij een oever worden geplaatst

5. Op plekken waar damwanden in de directe nabijheid (<2m) van (oevers van) waterpartijen worden aangebracht, worden deze gedrukt in plaats van getrild om schade aan vissen en libellen te voorkomen;
