# Stadsdijken Zwolle

## Activiteitenplan soortenbescherming

# Activiteitenplan soortenbescherming Stadsdijken Zwolle

Activiteitenplan in het kader van soortenbescherming onder de Wet  
Natuurbescherming

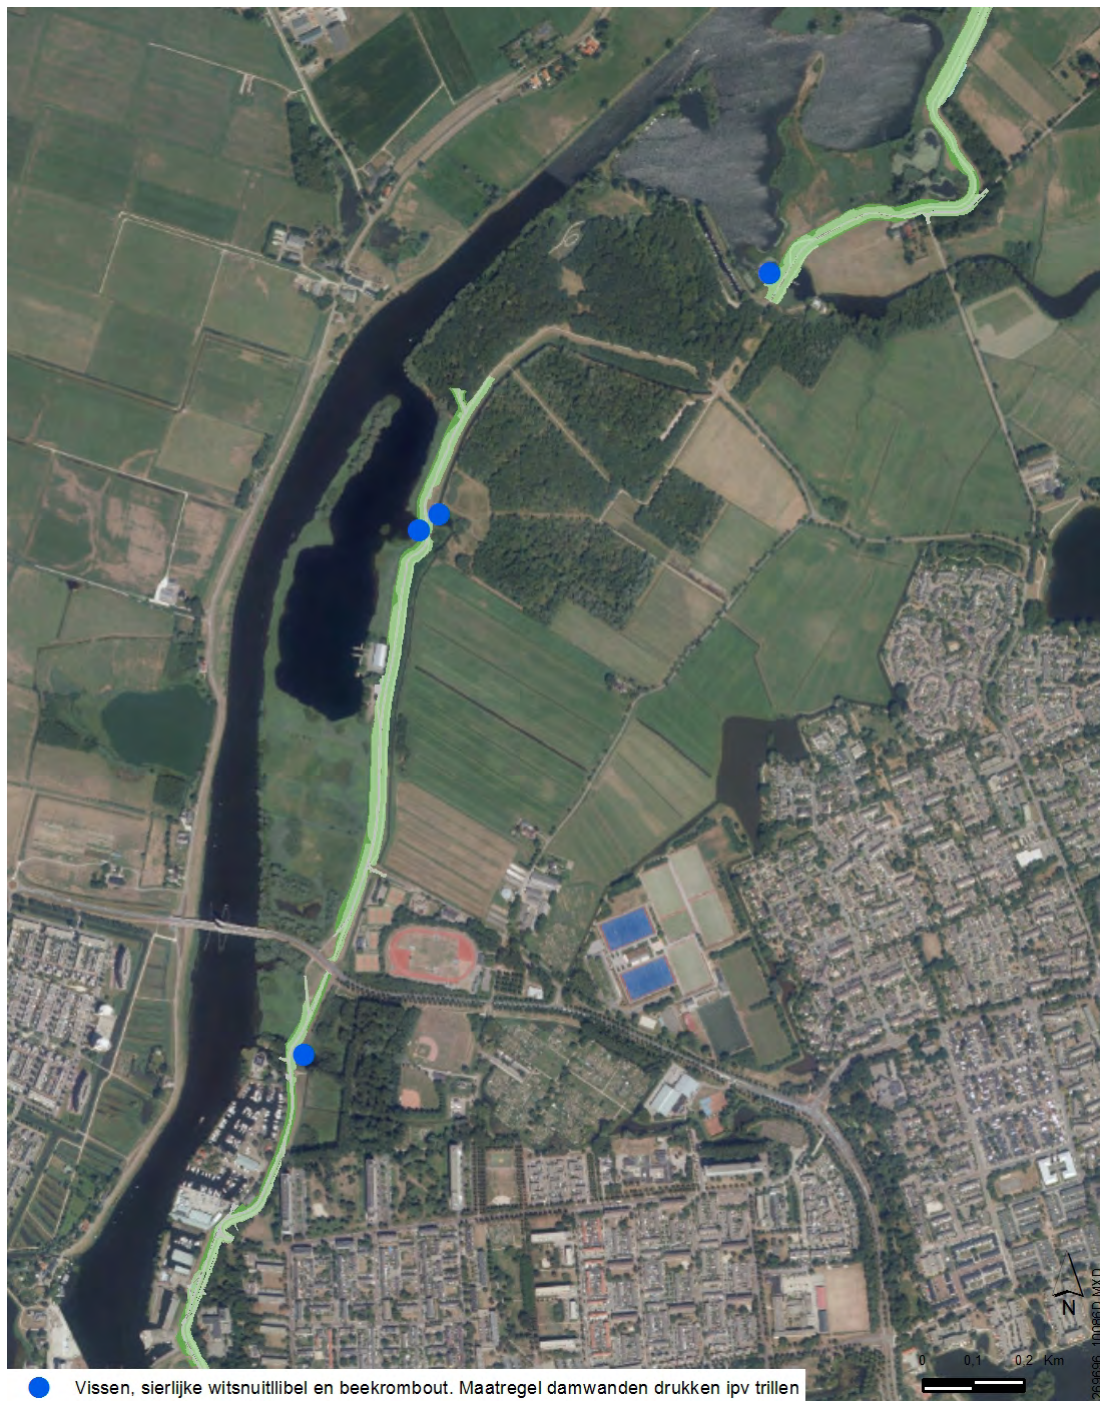
*Figuur 4.1 Locaties waar damwanden worden gedrukt in plaats van getrild omdat deze nabij een oever worden geplaatst.*

Tijdens het voortraject is gezocht naar een ontwerp dat de waterveiligheid zo goed mogelijk borgt zonder een te grote invloed te hebben op de omgeving. Hierbij zijn in een MER kansrijke alternatieven afgewogen. Er is geen alternatieve methode die eenzelfde mate van waterveiligheid bewerkstelligd met minder negatieve of gunstigere effecten voor de omgeving. Daarnaast is de werkwijze aangepast aan de aanwezigheid van beschermde soorten. Zo worden damwanden op enkele plekken gedrukt in plaats van getrild.
