Beoordeling EVZ op inrichting

EVZ traject Smalle Beek

**Projectomschrijving**  
Beoordeling EVZ op inrichting

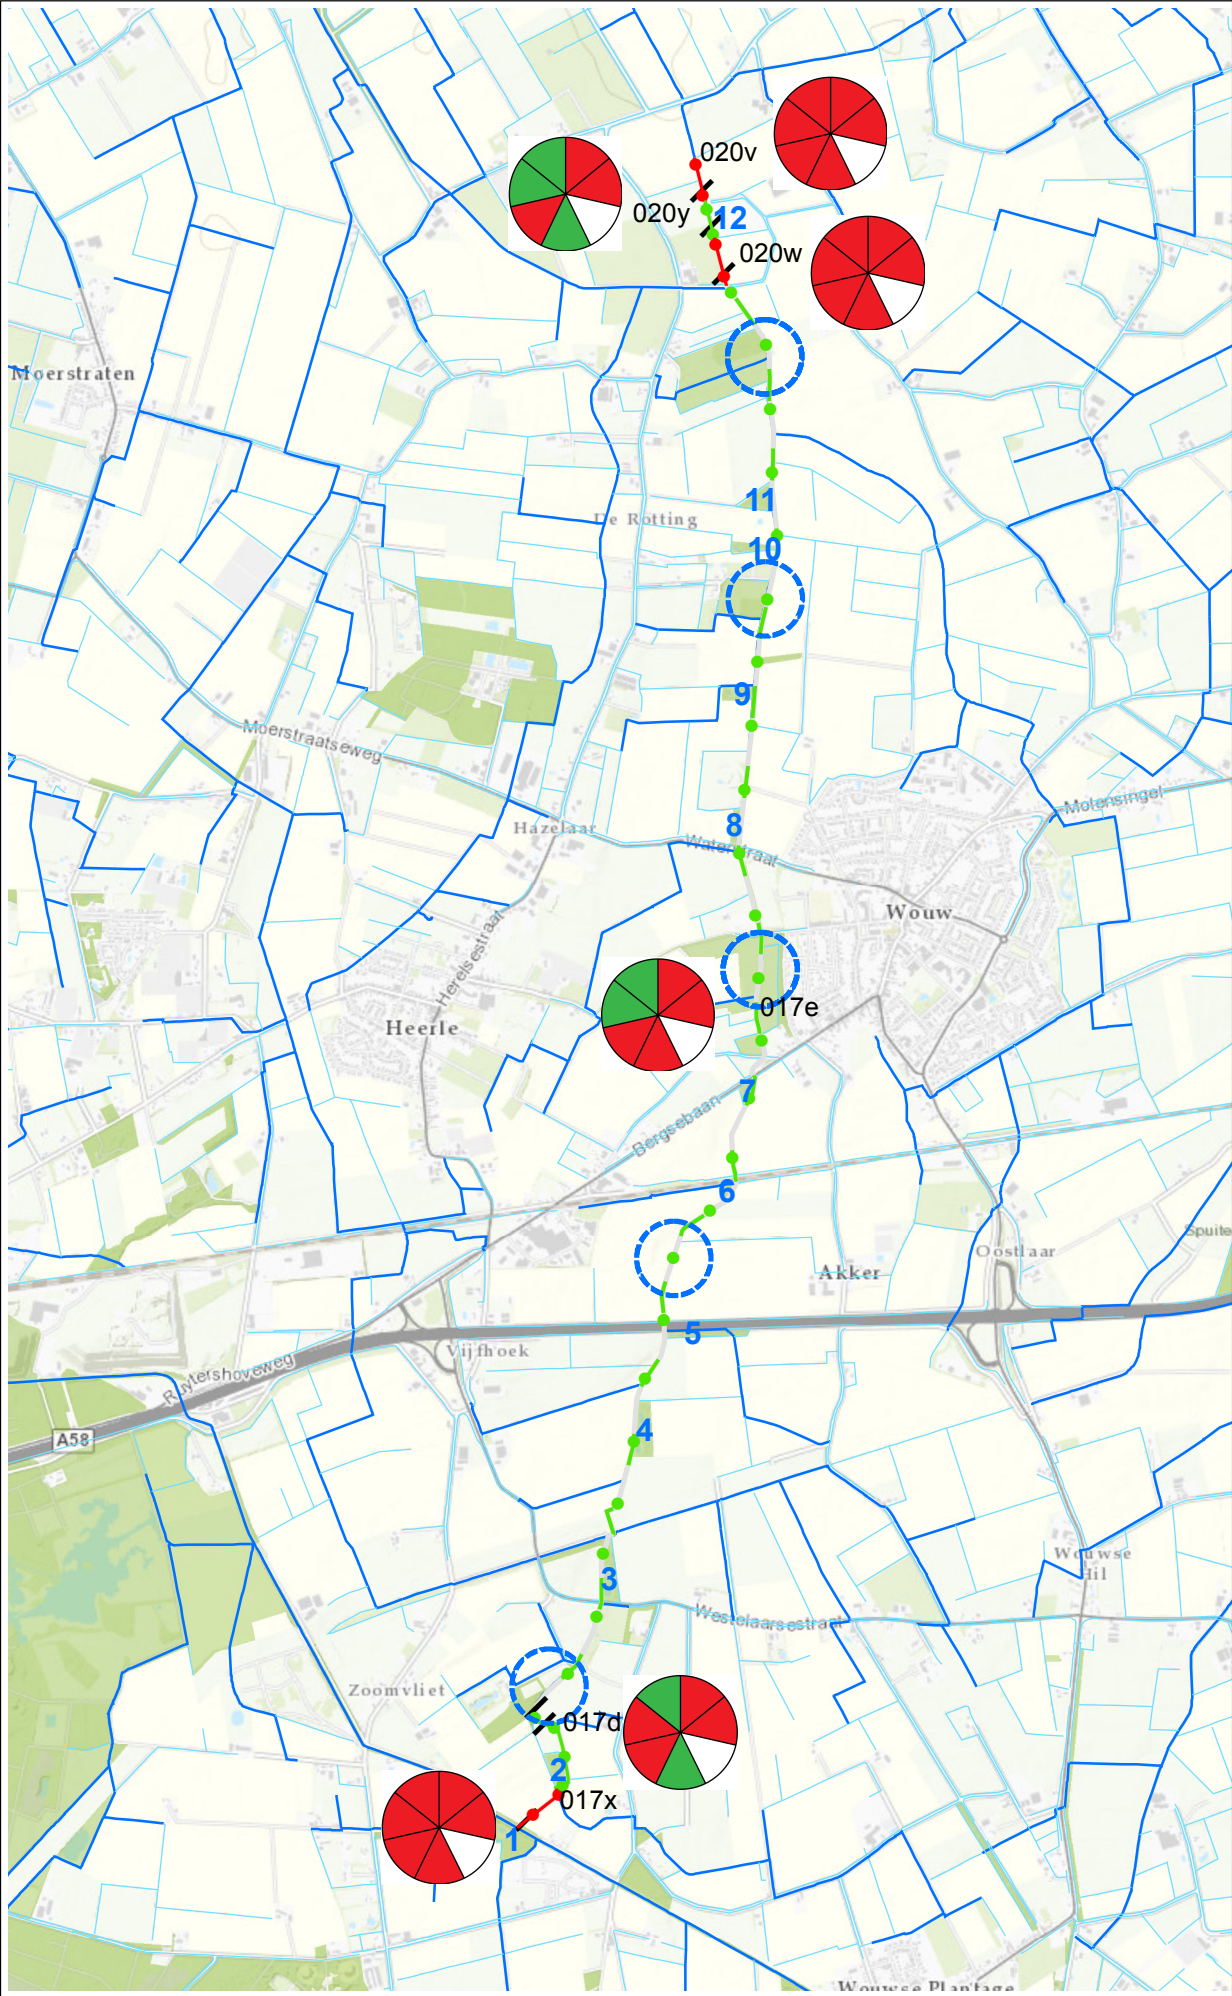
| TOELICHTING KNELPUNTEN | | | |
|---|---|---|---|
| 017d | Natte corridor met (hout)structuren ontbreekt. In stapsteen te weinig structuurvariatie en grasland te monotoon. | Meer structuurvariatie in de stapstenen creëren door beheer, zodat meer struweel en ruigte ontstaat. Langs de beek is het eenzijdig sparen een aandachtspunt. | --- |
| 017e | Natte corridor met (hout)structuren ontbreekt. In stapstenen te weinig structuurvariatie en grasland te monotoon. Voor amfibieën te weinig poelen: zie bestaande stapstenen 1 t/m 12 en zoekgebieden op kaart. Zie toelichting functionaliteit (separaat). | Meer structuurvariatie in de stapstenen creëren door beheer, zodat meer struweel en ruigte ontstaat. Poelen zijn deels te ver dichtgegroeid, zodat ze niet/minder goed functioneren. Langs de beek is het eenzijdig sparen een aandachtspunt. | De faunavoorziening (buis van ca. 50-60 cm doorsnede) onder de A58 functioneert niet voor amfibieën en voor kleine zoogdieren beperkt. Geen faunavoorzieningen onder de Westelaarsstraat, Bergsebaan en Waterstraat. |
| 017x | Nog niet ingericht; niet geschikt voor de doelsoorten. | --- | --- |
| 020v | Nog niet ingericht; niet geschikt voor de doelsoorten. Waterkwaliteit is onvoldoende. | Langs de beek is het eenzijdig sparen een aandachtspunt. | --- |
| 020w | Nog niet ingericht; niet geschikt voor de doelsoorten. Waterkwaliteit is onvoldoende. | Langs de beek is het eenzijdig sparen een aandachtspunt. | --- |
| 020y | Geen geschikt winterhabitat voor amfibieën, onvoldoende kruidenrijk grasland, onvoldoende opgaande structuren en waterkwaliteit onvoldoende (kroosvorming). | Middels B&O meer bloemrijk grasland creëren en zorgen voor voldoende structuren (ruigte, struweel). Langs de beek is het eenzijdig sparen een aandachtspunt. | --- |
