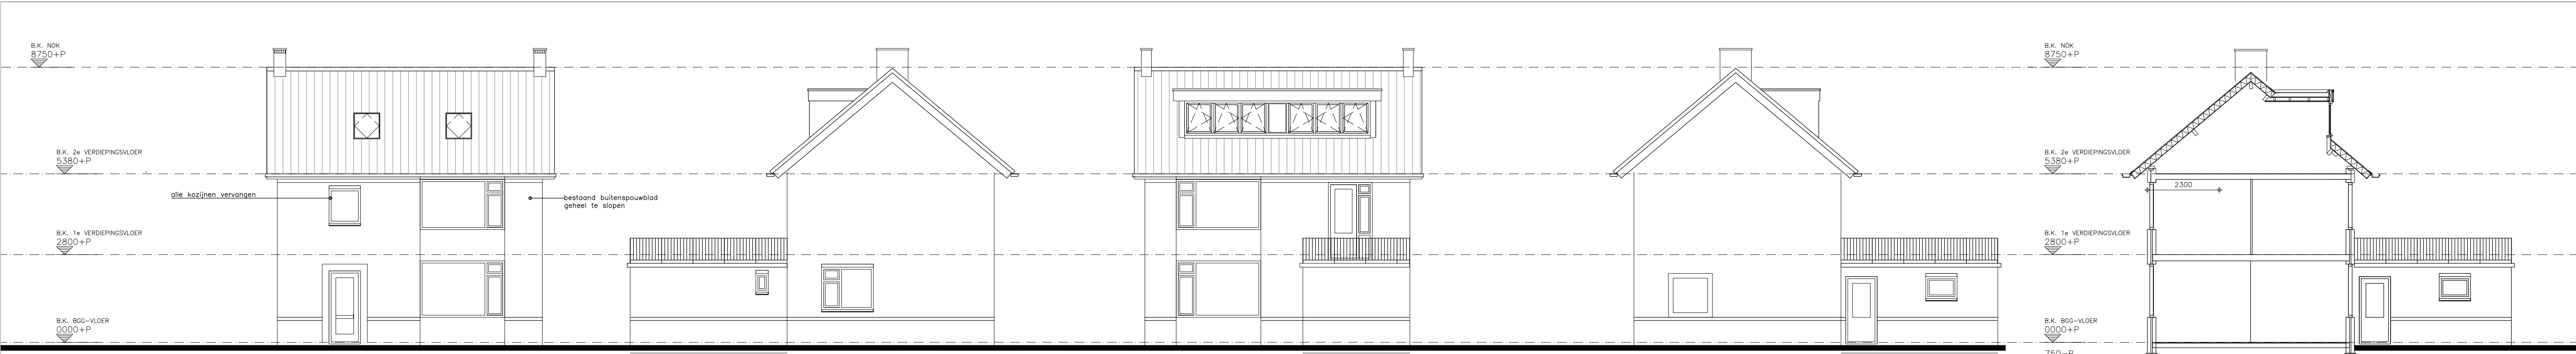
voorgevel - bestaand

linkergevel - bestaand

achtergevel - bestaand

rechtergevel - bestaand

DOORSNEDE AA BESTAAND

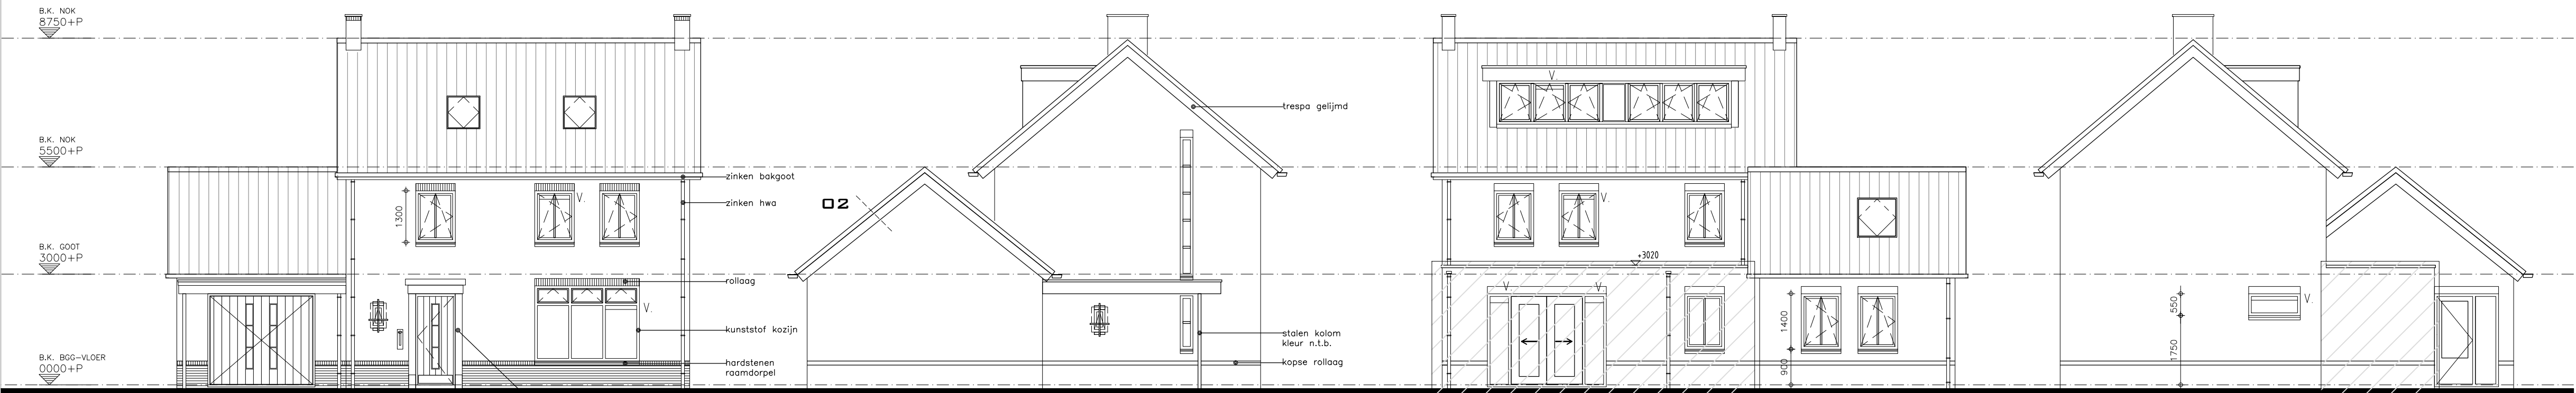
voorgevel - nieuw

linkergevel - nieuw

achtergevel - nieuw

rechtergevel - nieuw
