# **VOORONDERZOEK**

**conform NEN 5725**

**Tienrayseweg 12, Horst**

Rapportnummer : 221-HTi12-ho-v1

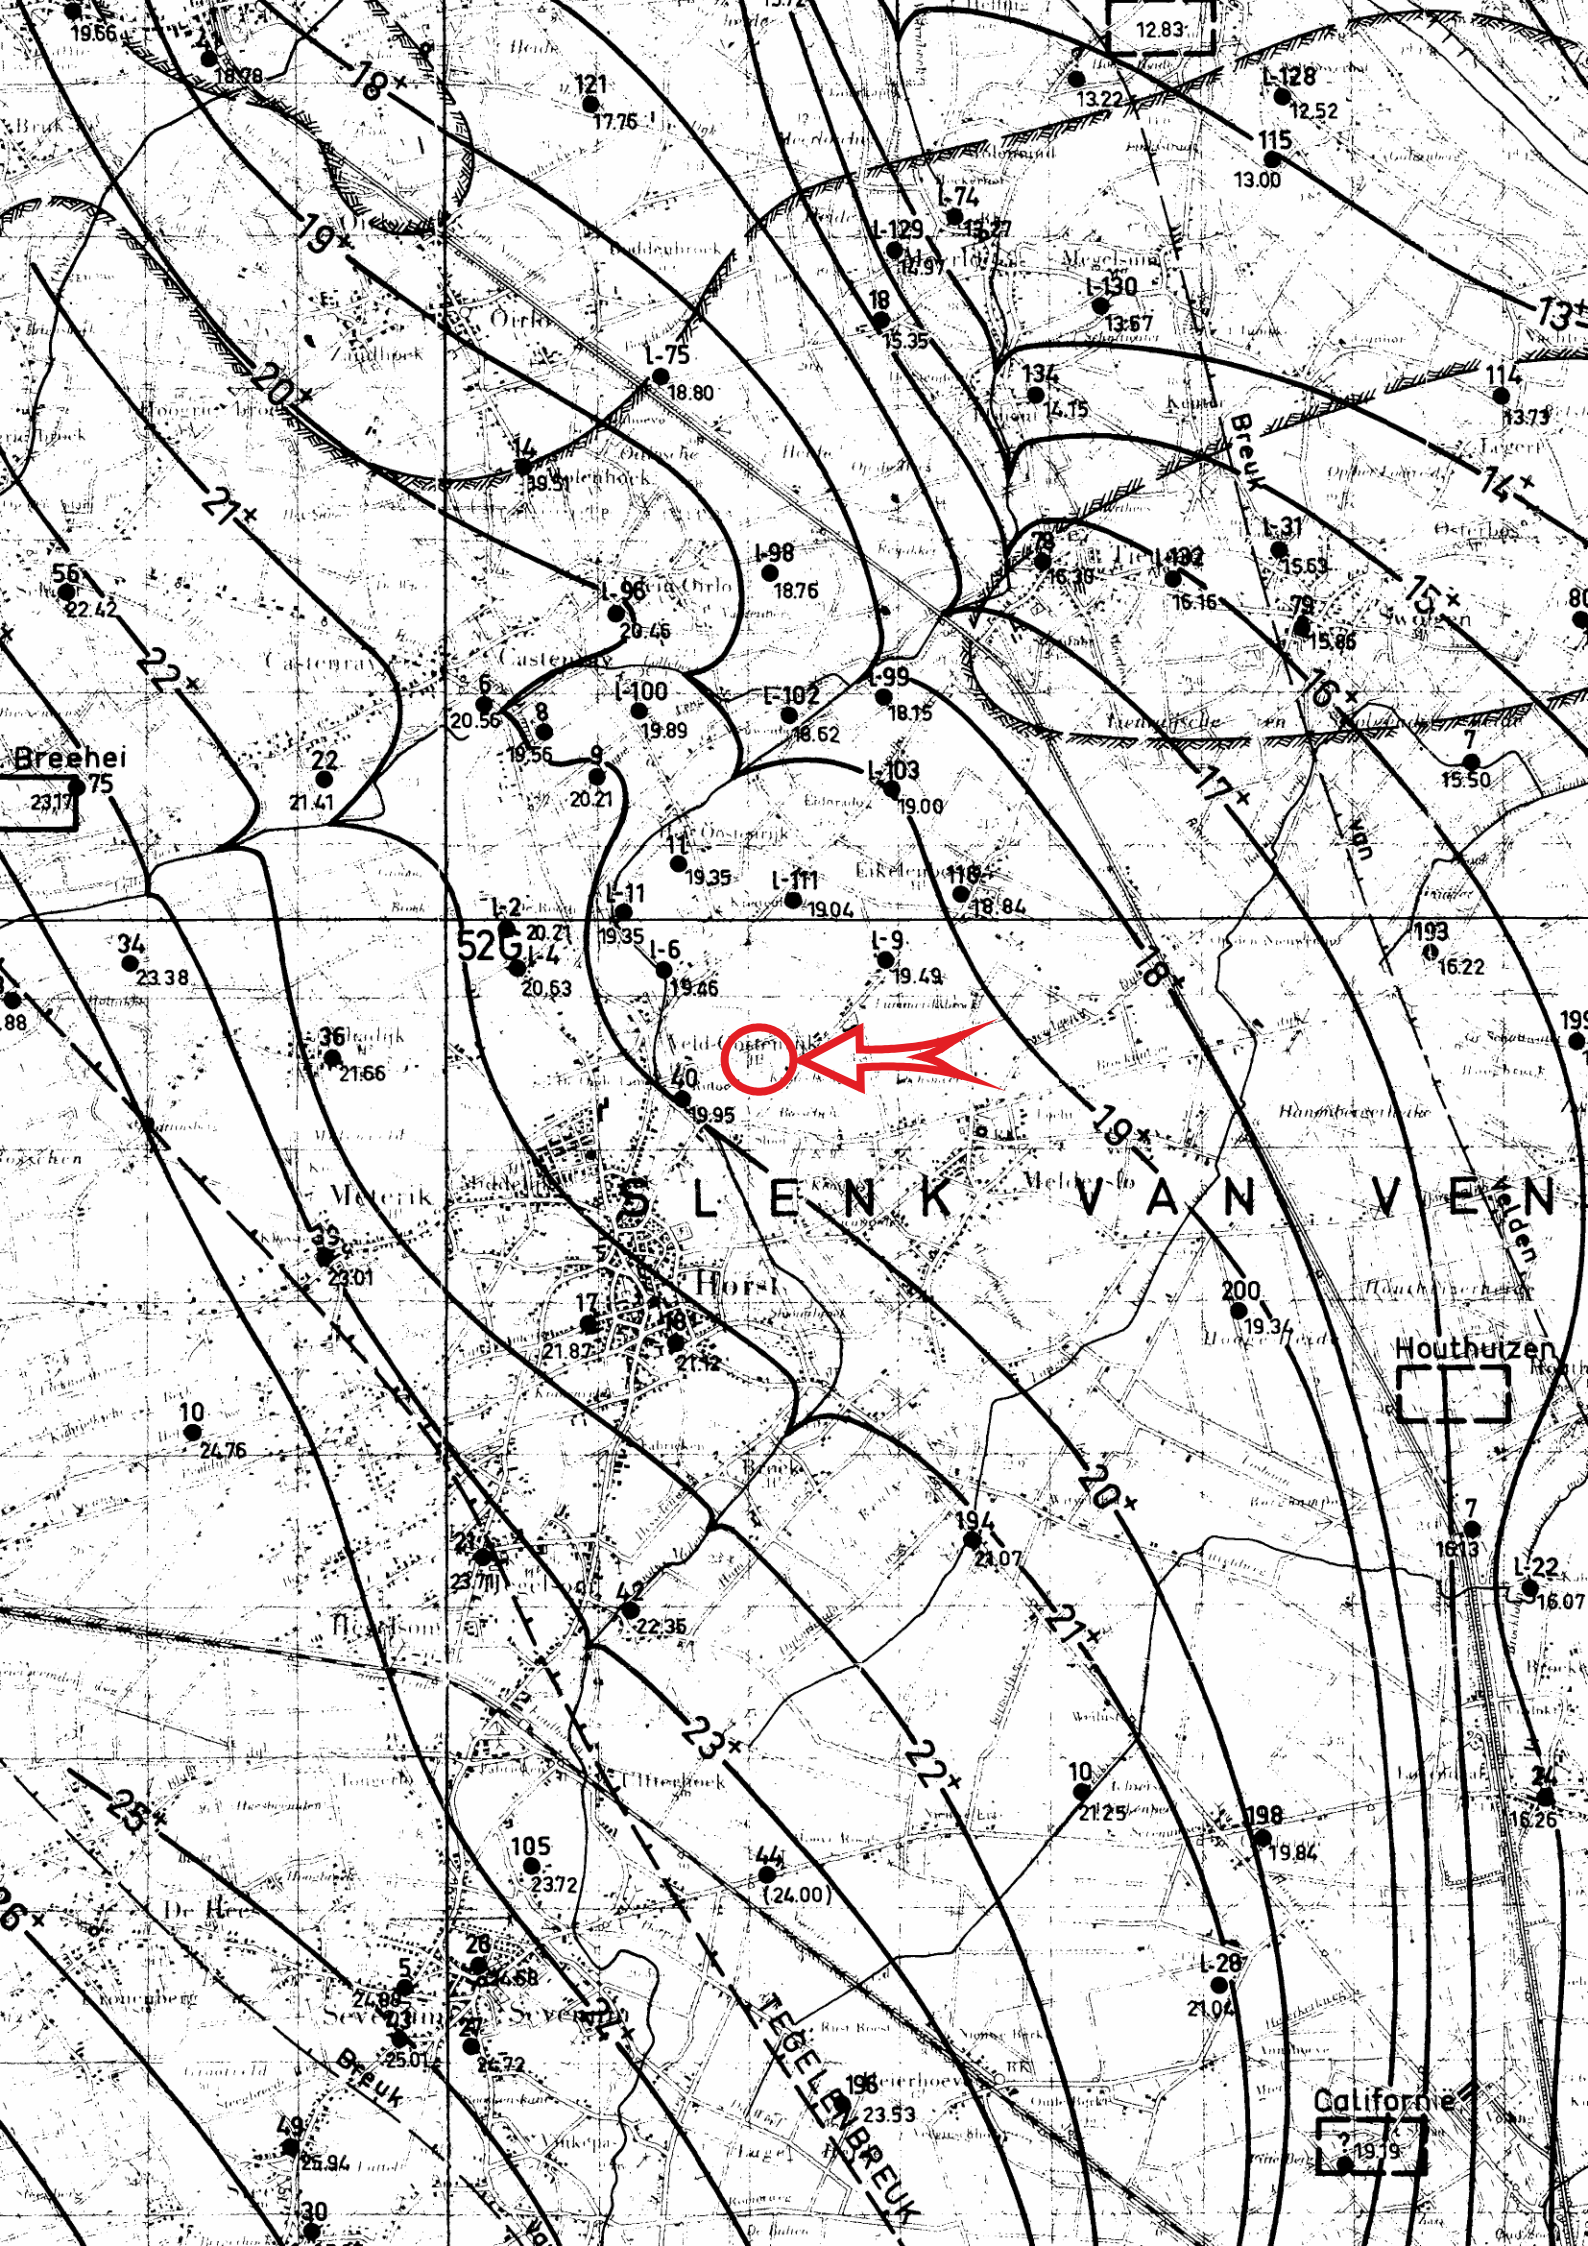
## **Bijlage 3 : Isohypsens**

De grondwaterspiegel van het freatische grondwater bevindt zich op ca. 20 meter boven NAP. De grondwaterstromingsrichting is noordoostelijk.

Deze gegevens zijn ontleend aan de door TNO samengestelde grondwaterkaart van Nederland (kaart 57 oost, kaartblad 57F). Op de tekening in bijlage 3 zijn de isohypsen van de omgeving van de onderzoekslocatie weergegeven.

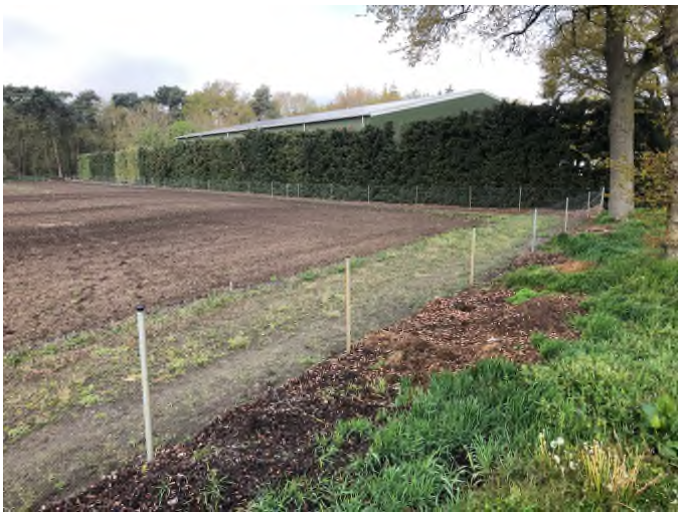
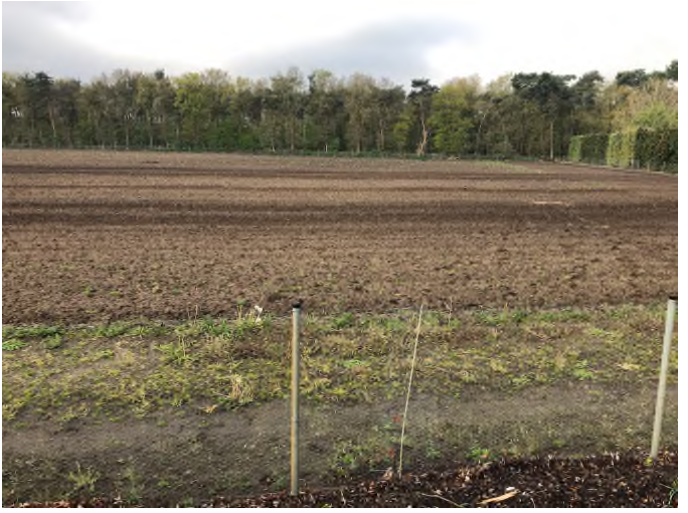
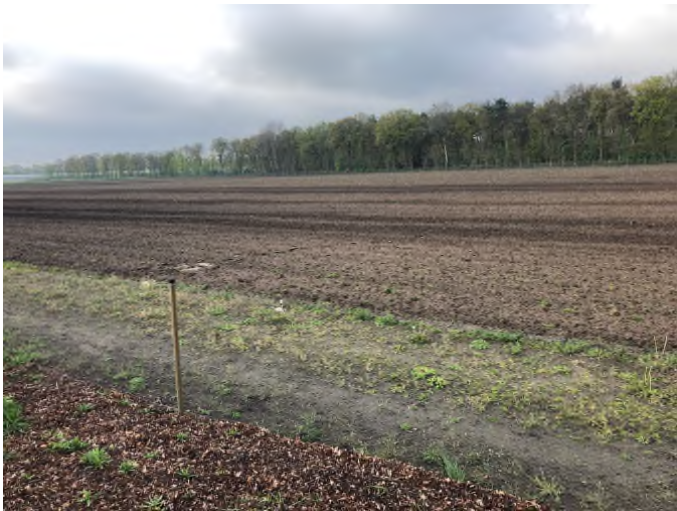
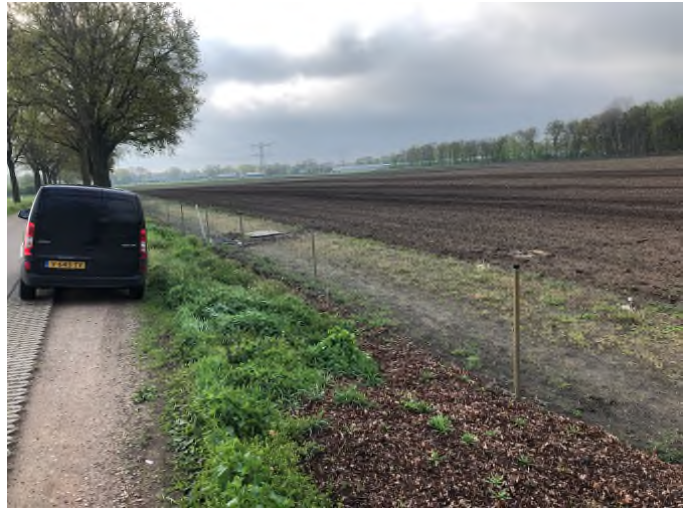
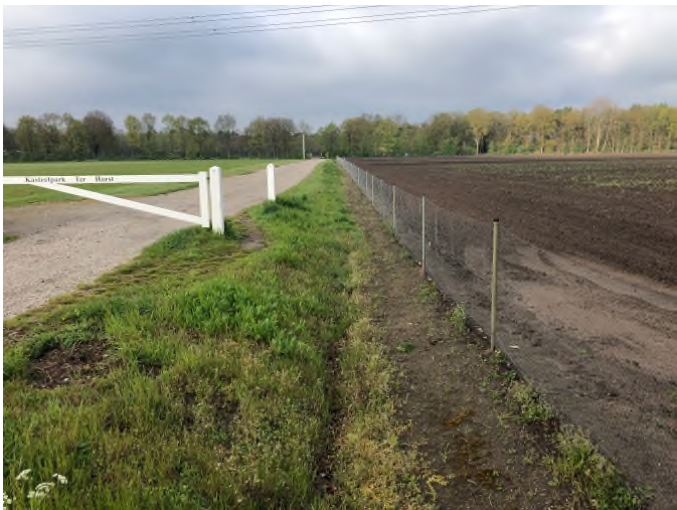
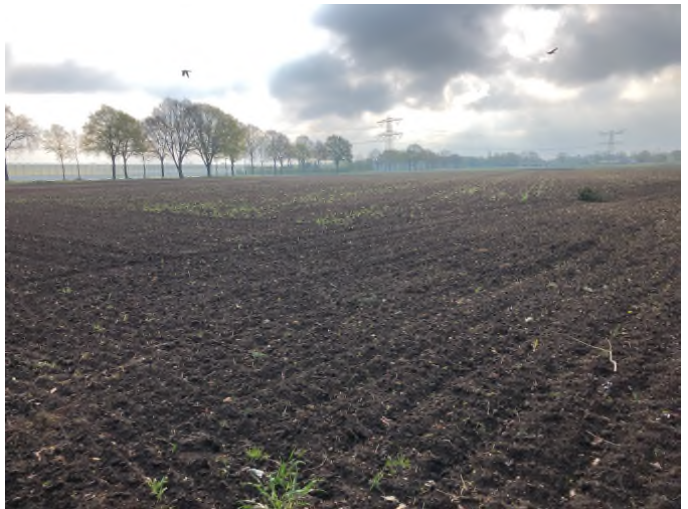
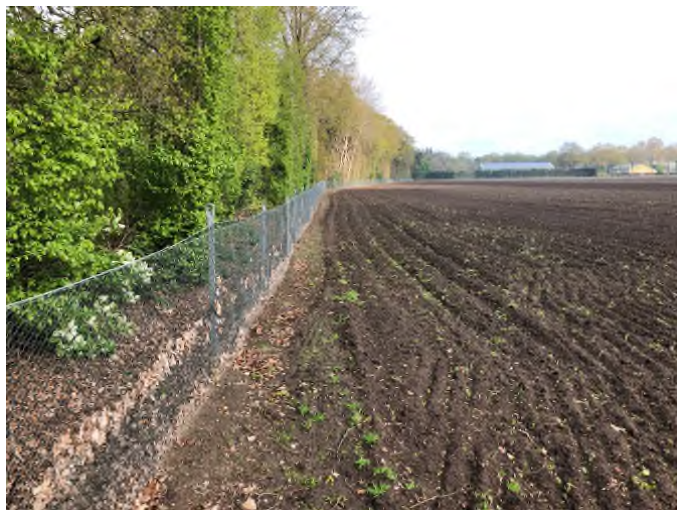
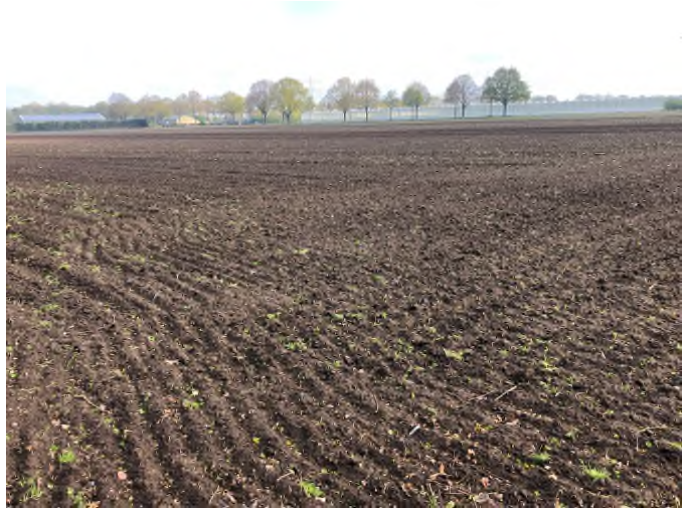
## **Bijlage 4 : Foto's onderzoekslocatie**

Op 7 mei 2021 heeft een terreininspectie plaatsgevonden op het perceel. Uit deze inspectie zijn noch visueel noch zintuiglijk verontreinigingen c.q. bodembedreigende activiteiten geconstateerd. Er zijn geen aanwijzingen geconstateerd dat er verontreiniging op of in de bodem aanwezig is.

Asbest of andere visuele verontreinigingen zijn evenmin aangetroffen op de bodem van de onderzoekslocatie. Hiervoor is een veldinspectie uitgevoerd.

Hieruit is gebleken dat er op de onderzoekslocatie geen asbestverdachte materialen op of in de bodem zijn aangetroffen, zodat geen vervolgonderzoek noodzakelijk is. Er zijn geen asbestverdachte drupzones op de locatie.
