## Aanpak waterpartijen

In de tuin van de villa zijn twee tuinvijvers aanwezig. Beide zijn onderdeel van de historisch waardevolle tuin. In overleg met de commissie ruimtelijke kwaliteit–large is een aanpak afgesproken voor de diverse (waardevolle tuinelementen) in relatie tot de renovatie van de tuinen horend bij de herontwikkeling van Villa Trianon.

Bijlage bij besluit  
Z2020-007070-V01

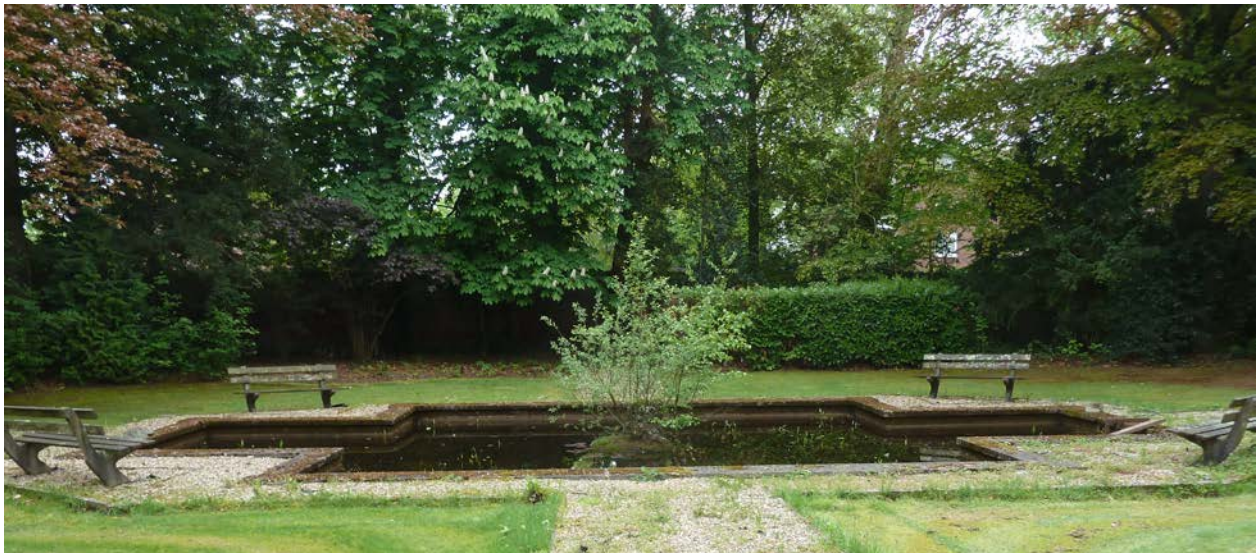
De zuidelijke tuinvijver, of het zuidelijk bassin is onderdeel van de verdiepte tuin. Deze uit beton vervaardigde vijver is ontworpen als apotheose van dit tuindeel. Deze tuinen kenden een symetrische opbouw rijkelijk voorzien van kleurrijke beplantingen. Ook in de waterpartij werden voorzieningen getroffen om water en moerasplanten te laten groeien.

Op architectonisch vlak is het bassin aan renovatie toe. Daarbij dient ook het eiland meegenomen te worden. Ecologisch gezien kent de vijver een rijke amfibieën leven. Daarom wordt de renovatie met zorg aangepakt waarbij volgende maatregelen worden genomen:

- Verwijderen bladafval
- Schoonspuiten betonrand
- Verwijderen onkruidgroei eiland en rots
- Controleren waterdichtheid en herstellen waar nodig
- In werking brengen overloop en aansluiten op bodeminfiltratie
- Aanplanten van inheems sortiment water- en oeverplanten
- Aanbrengen amfibieën trappen

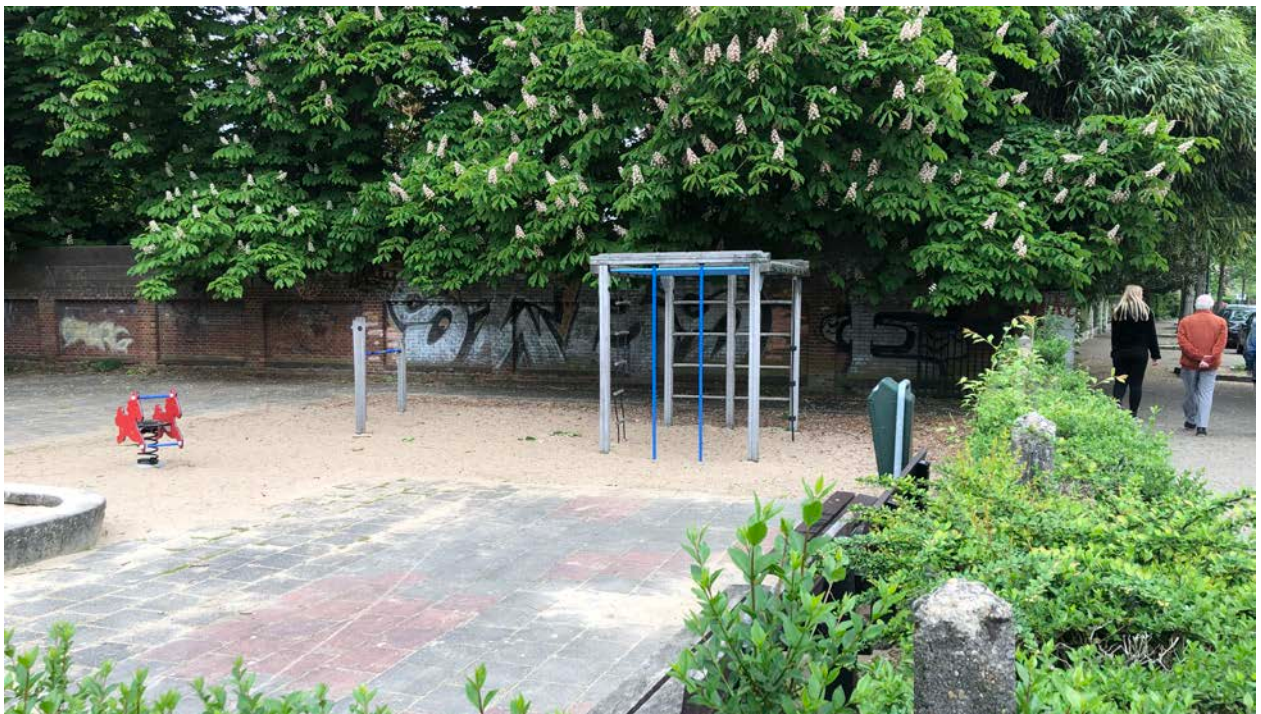
De villa heeft in het verleden veel meer dan thans het geval is een ruimtelijke relatie gehad met zijn omgeving. Bij oprichting van de villa stond deze veel meer als solitair aan de Baronielaan.

Met de ontwikkeling van de achterliggende woonwijk, is ook de Okeghemlaan gerealiseerd. Documenten uit deze tijd tonen op dat moment ook de gemetselde tuinmuur als afscheiding. Zichtbaar is dat deze tuinmuur in verschillende fases tot de huidige verschijningsvorm is gekomen. Dit verklaart de waarneembare verschillende steensoorten, metselverbanden. Gesteld kan dus worden dat deze tuinmuur telkens inspeelt op de specifieke behoefte van de betreffende tijd. Zo ook nu met de renovatie en herontwikkeling van de Villa Trianon. Om het groenareaal en de villa te maximaliseren in de context van de ontwikkeling zal een deel van de muur gesloopt worden. Een ander deel verlaagd en voorzien van zittelementen en poorten zodat de gerenoveerde Villa weer veel meer onderdeel gaat uitmaken van de statige Baronielaan, zonder het intieme karakter van de verlaagde tuin te verstoren. Resterende delen krijgen een functie t.b.v. biodiversiteit. Het aanwezige verharde speelplein op de hoek van de Baronielaan en de Okeghemlaan wordt vergroend en betrokken bij de park en tuinaanleg rondom de villa. Een verposingsplek met historische allure voor alle buurtbewoners komt tot stand.

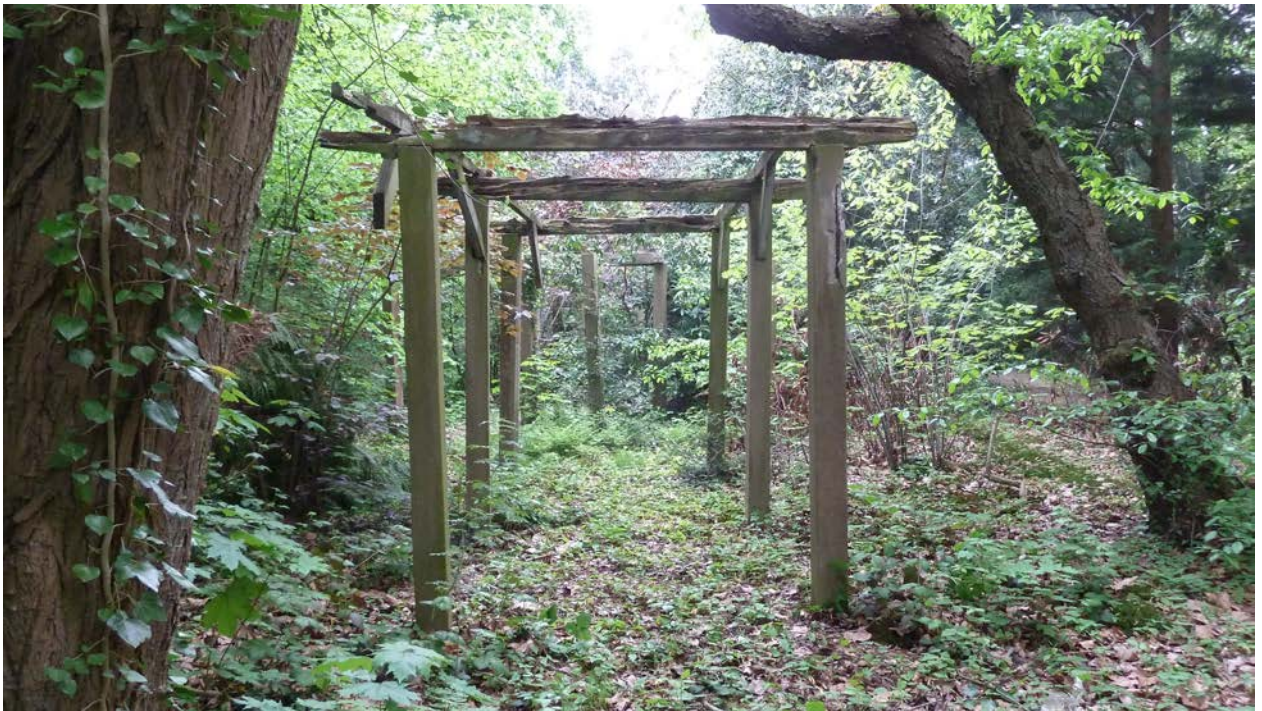
Naast de vijvers is ook de aanwezige pergola van waarde. De betonkolommen met houten verbidingsstructuur weerspiegelen de stand van de bouwtechnische tijdsgeest. (gewapend) Beton was een nieuw materiaal en werd toegepast in zowel de bouw van de villa als de tuinelementen.

De betonstructuur van de pergola is grotendeels nog aanwezig. De volledige structuur zal hersteld worden door het opnieuw gieten van enkele nieuwe kolommen op plaatsen waar deze ontbreken. In de bestaande kolommen herstellen we door betonrot aangetaste delen middels het verwijderen van de loszittende delen beton, het toepassen van een oxidimer, het aanbrengen van een primer en vervolgens het plaatselijk herstellen van het beton. Om als laatste stap het gehele betondeel te impregneren.

Het houtwerk is volledig vergaan. Dit zal dan ook volledig nieuw gemaakt worden in een thermisch verduurzaamd europees hout. Hierbij wordt gedacht aan es, larix of grenen. Daarbij sluiten de te gebruiken secties aan bij de historie.
