| project: | Villa Trianon Breda | | | | |
| onderdeel: | Herstelltekening oostgevel | | | | |

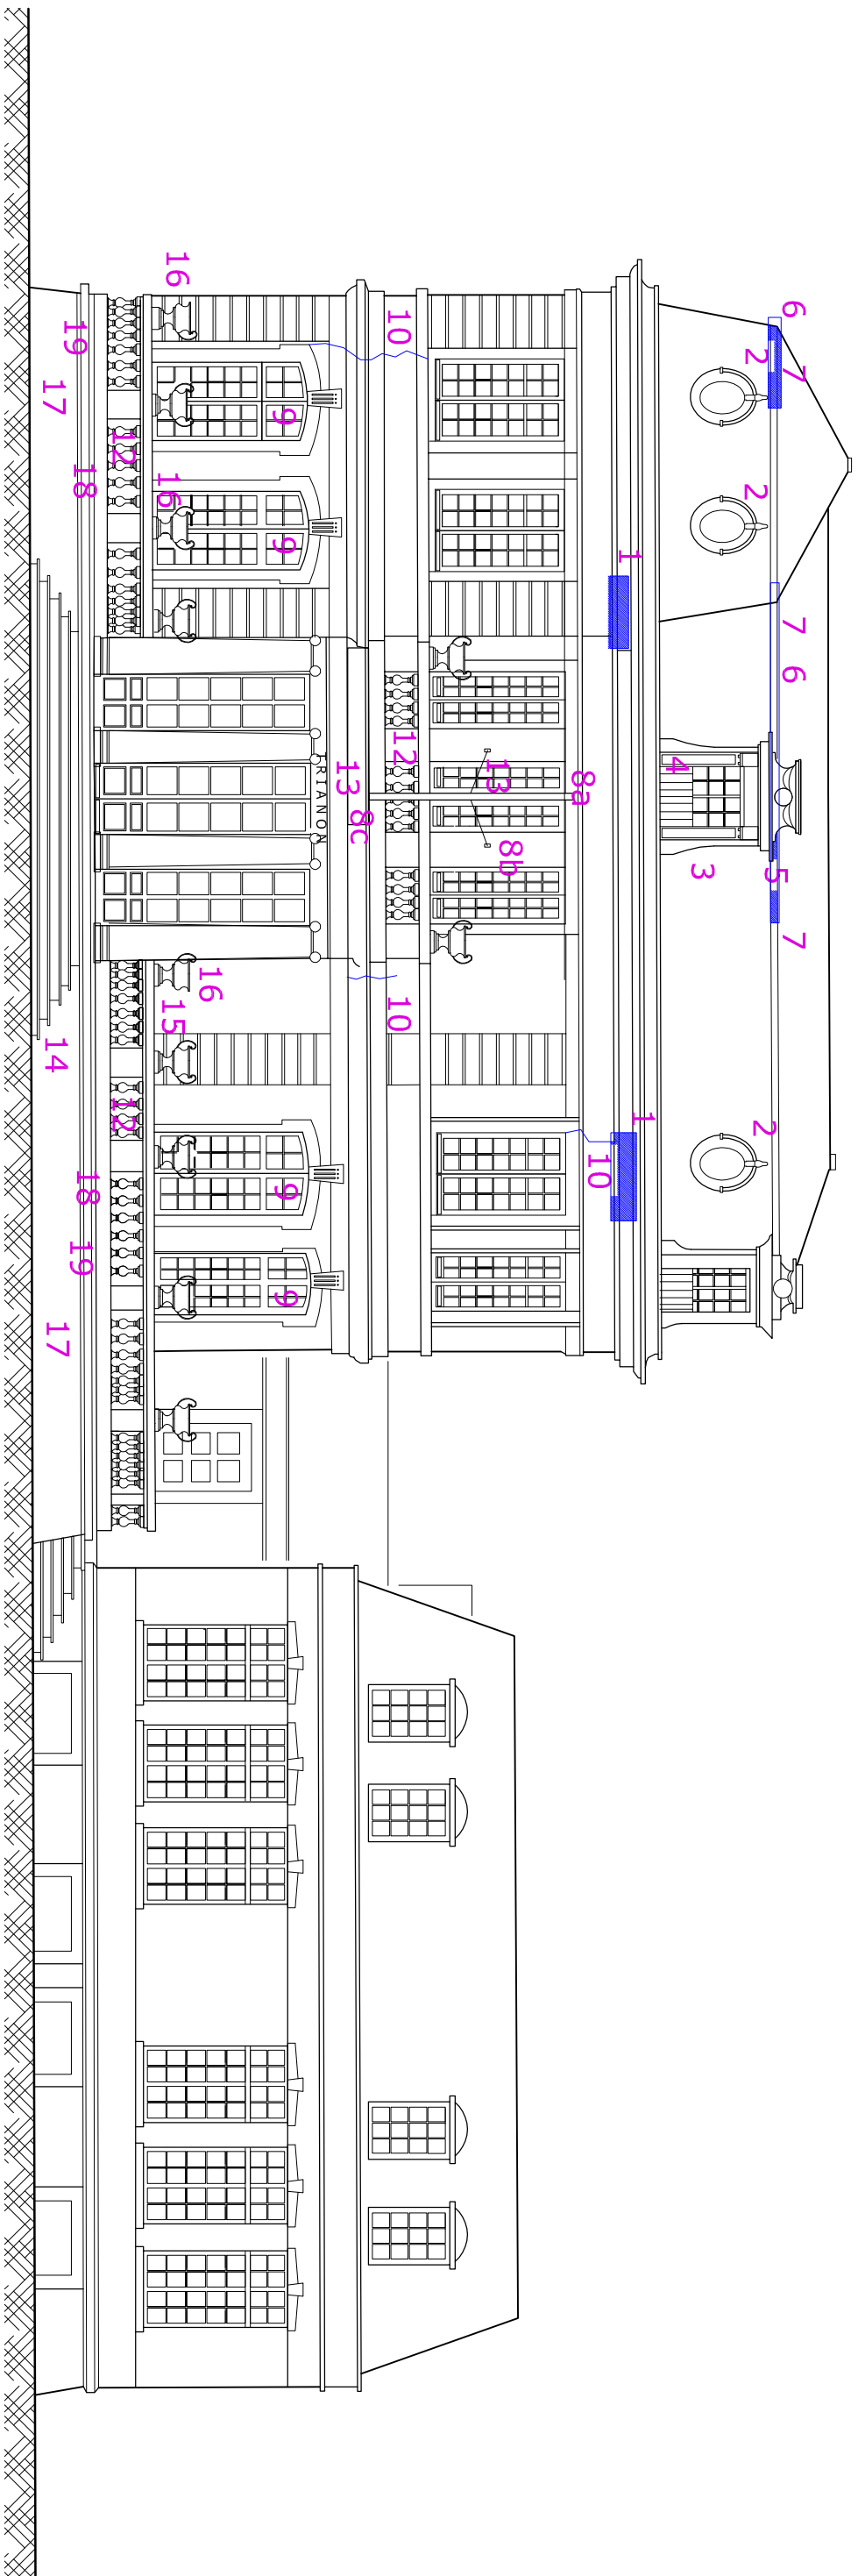
OOSTGEVEL

- ALGEMEEN Volledige schilderbeurt al het houtwerk
- ALGEMEEN Ernstige scheurvorming gevelpleisterw. herstellen met kalkgeb. pleistermortel en wap.
- ALGEMEEN Kleine houtrot onderzijde vensters+deuren

- ALGEMEEN Stopverf + verflaag in vensters plaatselijk onthecht
- 1 Goottjst houtrotsanering uitvoeren in bestaande houtsoort
- 2 Ossenen max. behoud van materiaal. Houtrotsanering onderzijde, zinkafdekkingen vervangen, plaatselijk dennenappels bovenzijde herstellen. Leidewerk rond ogen vervangen in afkomende leien noordelijk dakvlak

- 3 Onderzijde wangplanken houtrotsanering
- 4 IJzeren balustradehek grondig ontroesten - klein opaswerk in situ
- 5 Houten lijstwerk dakkapel herstellen

- 6 Houtwerk boeibord aangetast, stadsuitlopen ontstoppen
- 7 Stadsuitloop ontstoppen, evt, vervangen
- 8a Vlaggenmast vervangen
- 8b IJzerwerk verankering vlaggenmast grondig stralen + opnieuw conserveren

- 8c Roestvlek in gevel reinigen
- 9 Rolliken demonteren, gangbaar maken en kleine houtrotsanering
- 10 Scheurvorming constructief gevel: pleisterwerk verwijderen, scheuren inboeten, pleisteren

- 11 Houtrotsanering goottjst tpv lekkende goot
- 12 Plaatselijk nieuwe balusters aanbrengen als bestaand(fijnkorrelige gietmortel)
- 13 Beugel lantaarn klein opaswerk en opnieuw conserveren
- 14 Voegwerk tussen natuursteen trapblokken herstellen
- 15 Leveren + aanbrengen nieuwe vaas in fijnkorrelige gietmortel
- 16 Vaas: gebroken oor herplaatsen en aanhelen met fijnkorrelige gietmortel
- 17 Zandsteen blokken in plint : met alle voorzichtigheid borstelen
- 18 Aansluitvoegen tussen balustrade-elementen opnieuw aanbrengen
- 19 Loodspuwers bordes ontstoppen
