| project: | Villa Trianon Breda | | | |
| onderdeel: | Bestaande terreinafrasteringen en tuinmuur | | | |
| | | projectnummer: | 20042 | document: NT06 |

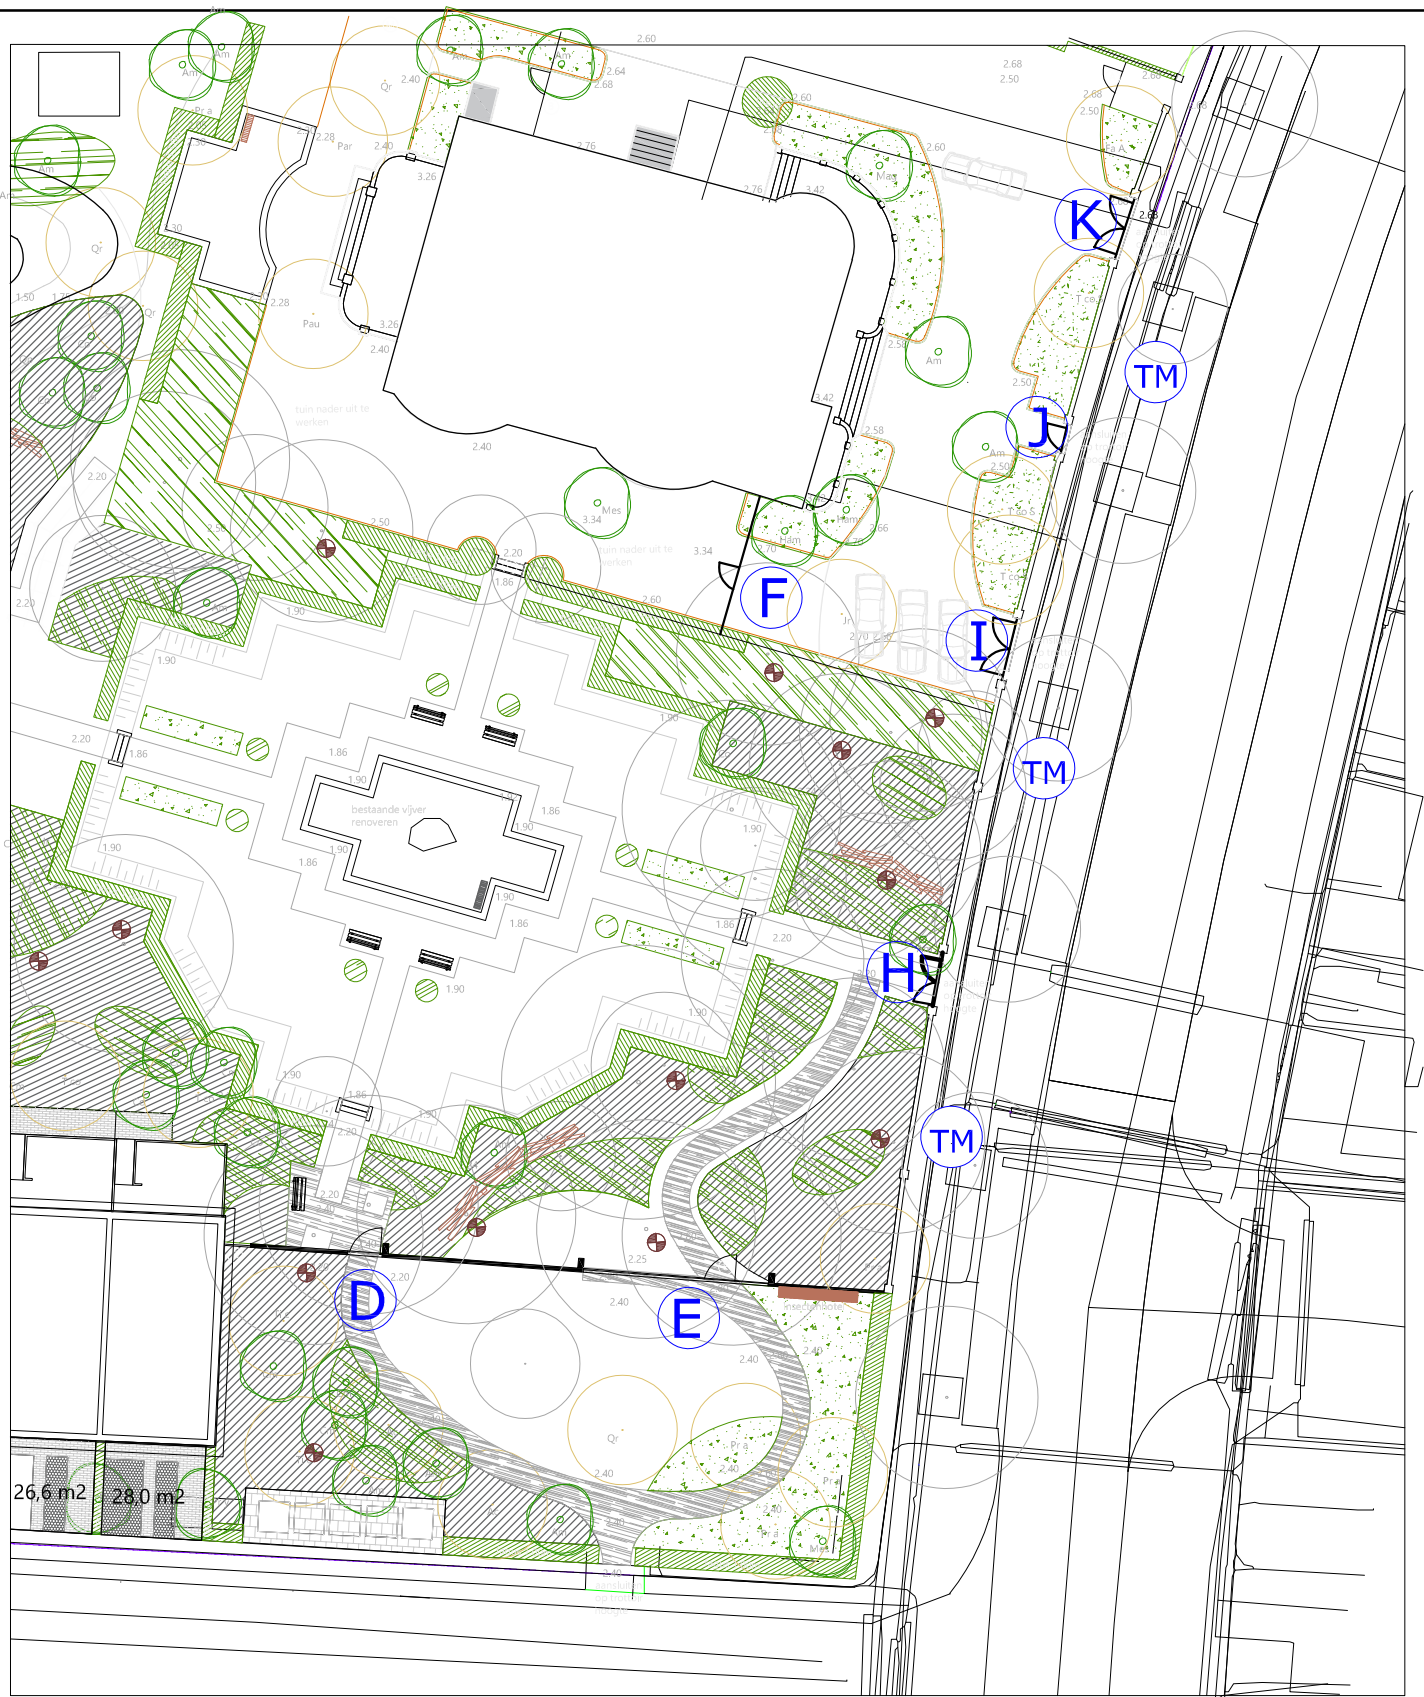
TM. Bestaande tuinmuur aan de Baronielaan. In situ herstellen gemetselde+gepleisterde penanten. Twee scheef gezakte penanten geheel opnieuw op metselen. Afwerking roomwit pleisterwerk in patroon als bestaand Smeedijzeren hekwerken tussen penanten demonteren, uitvoeren kleurenonderzoek, Bepalen def. kleur vermoedelijk is de bestaande roomwitte kleur origineel. Stralen, oplassen, scopreren, Tweelaags aflakken met de kwast (niet narollen).

K. Tijdelijke bouwingang / bestaand hekwerk Segment van de bestaande tuinmuur demonteren (2 penanten met tussenmuur en smeedijzeren hekwerk) met oog op hergebruik. Na afronding bouw, penanten en tussenmuur opnieuw op metselen en bestaand ijzeren hekwerk terugplaatsen. Afwerkingen als genoemd onder TM.

H./I./J. Smeedijzeren poorten losnemen. Bepalen def. kleur vermoedelijk is de bestaande roomwitte kleur origineel. Stralen, oplassen, scopreren, Tweelaags aflakken met de kwast (niet narollen). Terugplaatsen op de bestaande locatie.

F. Smeedijzeren hekwerk met poort. Bepalen def. kleur. Vermoedelijk is de bestaande roomwitte kleur origineel. Stralen, oplassen, scopreren, Tweelaags aflakken met de kwast (niet narollen).

D. en E. Tuinmuur zuidzijde. Aanbrengen sparingen zoals gevisualiseerd op pagina 37 document DO Materialisatie van Bosch en Slabbers en tekeningen bestaand en nieuw van Rothuizen. Nieuw aan te brengen hekwerken/poorten cf. hekwerken bij stadswoningen / appartementengebouw (inrit)
