Datum 24 oktober 2019  
Ons kenmerk 300.3588  
Onderwerp Verplantbaarheidsonderzoek bij 11 amberbomen aan de Westerkade te Utrecht

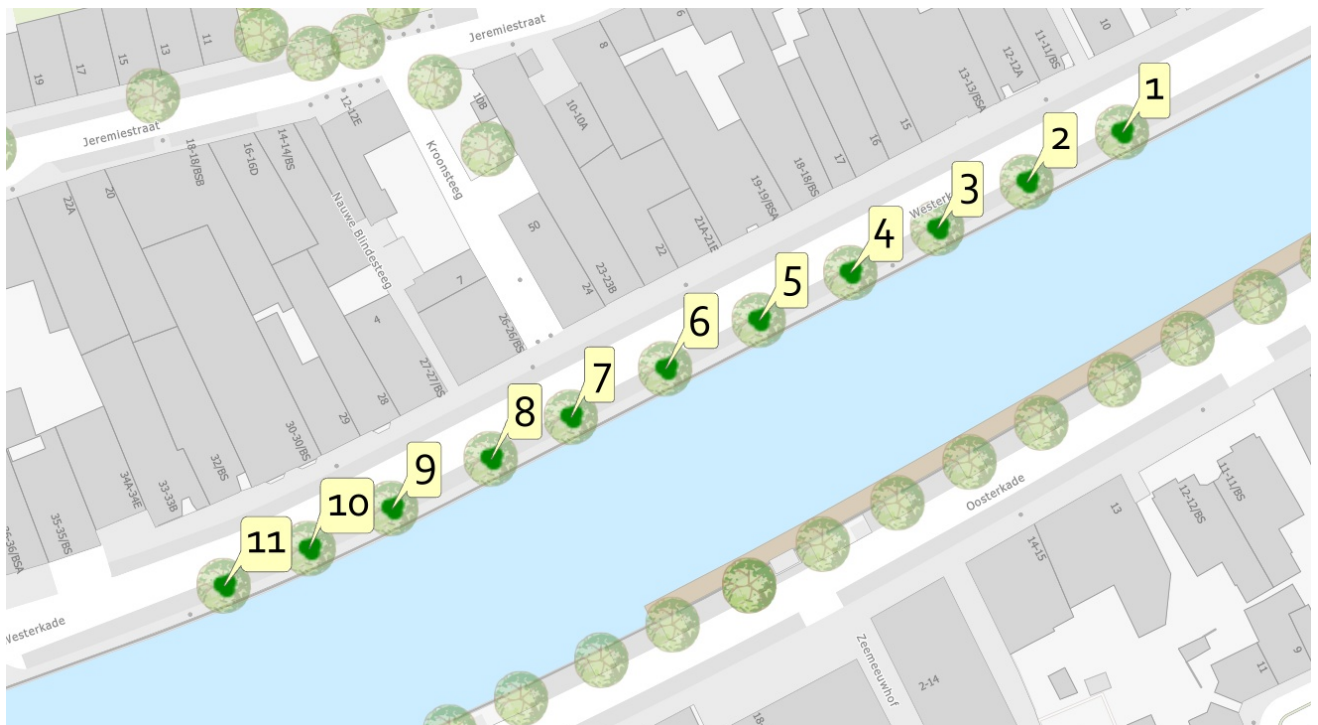
Afbeelding 1: Overzichtsk kaart met boomnummers.

In opdracht van Gemeente Utrecht is op 14 oktober 2019 een verplantbaarheidsonderzoek uitgevoerd bij 11 amberbomen aan de Westerkade te Utrecht. Aanleiding hiertoe vormt de voorgenomen reconstructie van de langs gelegen kademuur. Onderstaand is een overzichtsk kaart met boomnummers weergegeven.

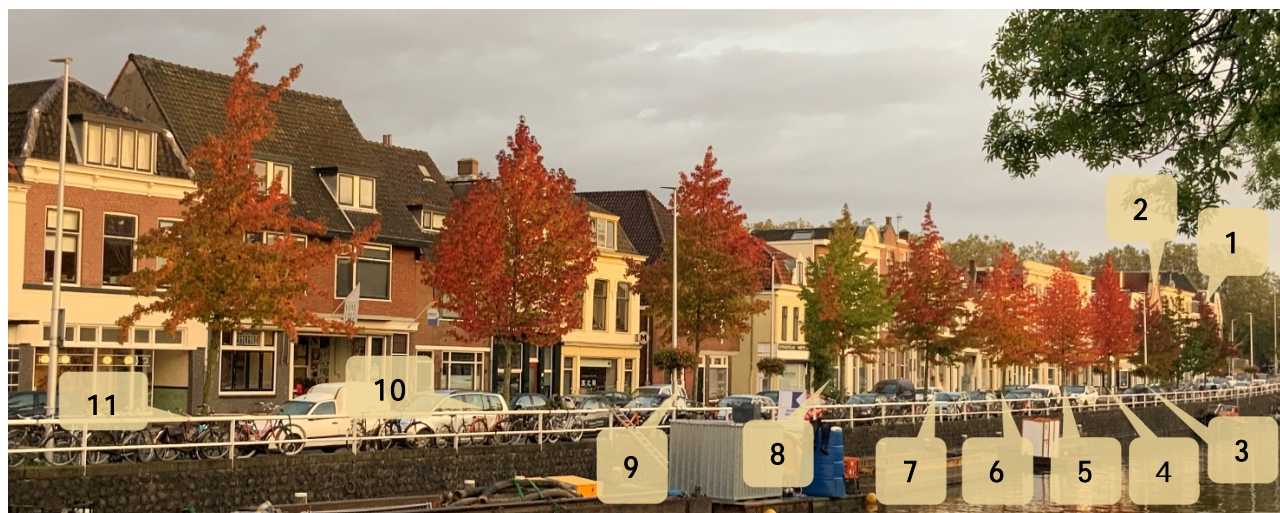
Foto 1: Overzichtsfoto met boomnummers.

De bomen vertonen een gezonde ontwikkeling in groei en er zijn geen noemenswaardige boomtechnische gebreken waargenomen.

Gezien de intensieve doorworteling in de kluit en de conditie van de bomen is het verplanten van deze bomen goed te realiseren.

Geadviseerd wordt om de bomen te verplanten middels de traditionele verplantmethode. Hierbij wordt de boom voorafgaand aan de verplanting (voorbereidingsperiode is niet nodig) aan 4 zijden uitgegraven met een diameter stam/kluit verhouding van 1:8. Dit houdt in dat de kluit van de bomen ongeveer op 1,7 bij 1,7 bij 0,8 meter uitkomt. Vervolgens wordt de boom met stroppen rondom de stam uitgenomen.
