# Aanvraagformulier Wet Natuurbescherming 2017

Korte beschrijving initiatief Dijkversterking Stenendijk Hasselt

Dijkzone Alliantie Stenendijk gaat in opdracht van het Waterschap Drents Overijsselse Delta de dijkversterking Stenendijk Hasselt uitvoeren. De ruim één kilometer lange dijk (zie figuur 1) is onvoldoende sterk en voldoet niet aan de huidige eisen van waterveiligheid. De stenen muur is in slechte staat en het achterland is onvoldoende beschermd waardoor een groter overstromingsrisico zich voordoet in een hoogwatersituatie. Daarom wordt de Stenendijk binnen het landelijke Hoogwaterbeschermingsprogramma (HWBP) versterkt. Hierbij wordt ingezet op behoudt van de monumentale stenen muur door middel van herstelwerkzaamheden en een constructieve oplossing in de bestaande dijk.

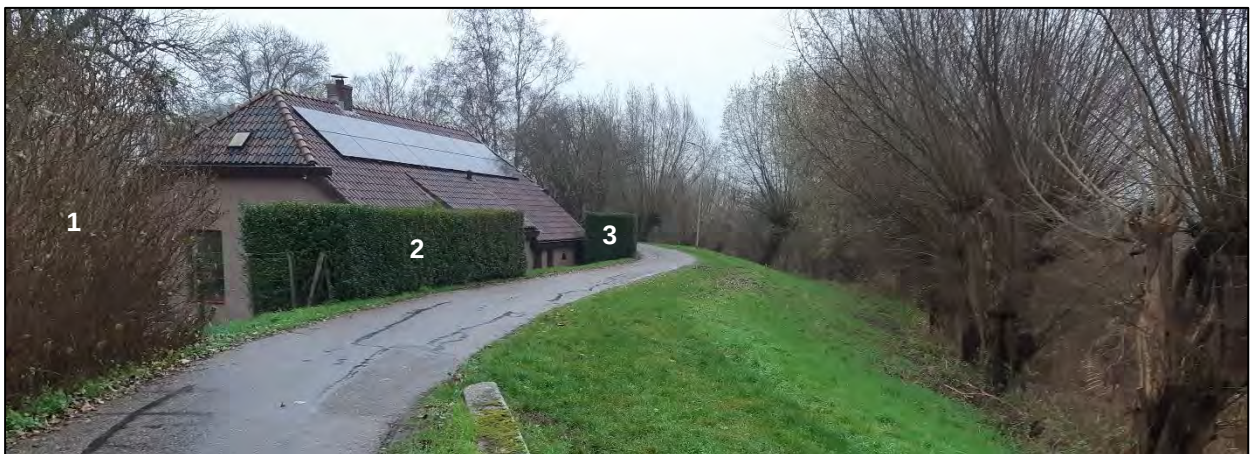
Figuur 4.2: foto van de sierheester (1) en de ligusterhaag (2 en 3) bij Stenendijk 6.

Door het uitvoeren van de werkzaamheden gaan op twee locaties een dichte ligusterhaag en op één locatie een sierheester verloren (zie figuur 4.1 en 4.2). Allen grenzen direct aan de kruin van de dijk. Egels maken hun rust- en nestplaatsen vaak in dichte hagen, takken bossen en struikgewassen. Ondanks de ligging direct aan de dijk en de vele (betere) locaties in de directe omgeving, kan het niet uitgesloten worden dat er rustplaatsen van de egel aanwezig zijn in de te verwijderen hagen en heester. Egel is als soort nationaal beschermd en valt daarmee onder het beschermingsregime van artikel 3.10 van de Wet natuurbescherming. Het vernielen van vaste rust- en voortplantingsplaatsen als gevolg van de dijkwerkzaamheden betreft een overtreding van artikel 3.10 lid 1b van de Wet natuurbescherming. Het verwijderen van de hagen en heester leidt niet tot vernietiging van territoria van egels. Er zijn in de directe omgeving binnendijs veel mogelijkheden (tuinen, rommelige hoekjes, struiken, ruigten en hagen) voor egels en de tijdelijke aantasting van het leefgebied heeft geen wezenlijk negatief effect op een eventueel aanwezig territorium.

Door het uitvoeren van de werkzaamheden gaan op twee locaties een dichte ligusterhaag en op één locatie een sierheester verloren (zie figuur 4.1 en 4.2). Allen grenzen direct aan de kruin van de dijk. Deze structuren zijn in mindere mate dan voor bijvoorbeeld egels, geschikt voor kleine marterachtigen. Verblijfplaatsen van kleine marterachtigen worden meer aangetroffen in hopen, houtstapels, oude schuurtjes en takkenhopen (██████ *et al.*, 2021). Het is echter niet uitgesloten dat in de hagen of heester geen rustplaats van kleine marterachtigen aanwezig is. Met name een verblijfplaats van de wezel of hermelijn is mogelijk. De wezel, hermelijn en bunzing zijn als soort nationaal beschermd en vallen onder het beschermingsregime van artikel 3.10 van de Wet natuurbescherming. Het vernielen van vaste rust- en voortplantingsplaatsen als gevolg van de dijkwerkzaamheden betreft een overtreding van artikel 3.10 lid 1b van de Wet natuurbescherming. Het verwijderen van de hagen en heester leidt niet tot vernietiging van territoria van kleine marterachtigen. Er zijn in de directe omgeving binnendijs veel mogelijkheden (tuinen, rommelige hoekjes, struiken, ruigten en hagen) aanwezig en de tijdelijke aantasting van het leefgebied heeft geen wezenlijk negatief effect op een eventueel aanwezig territorium.

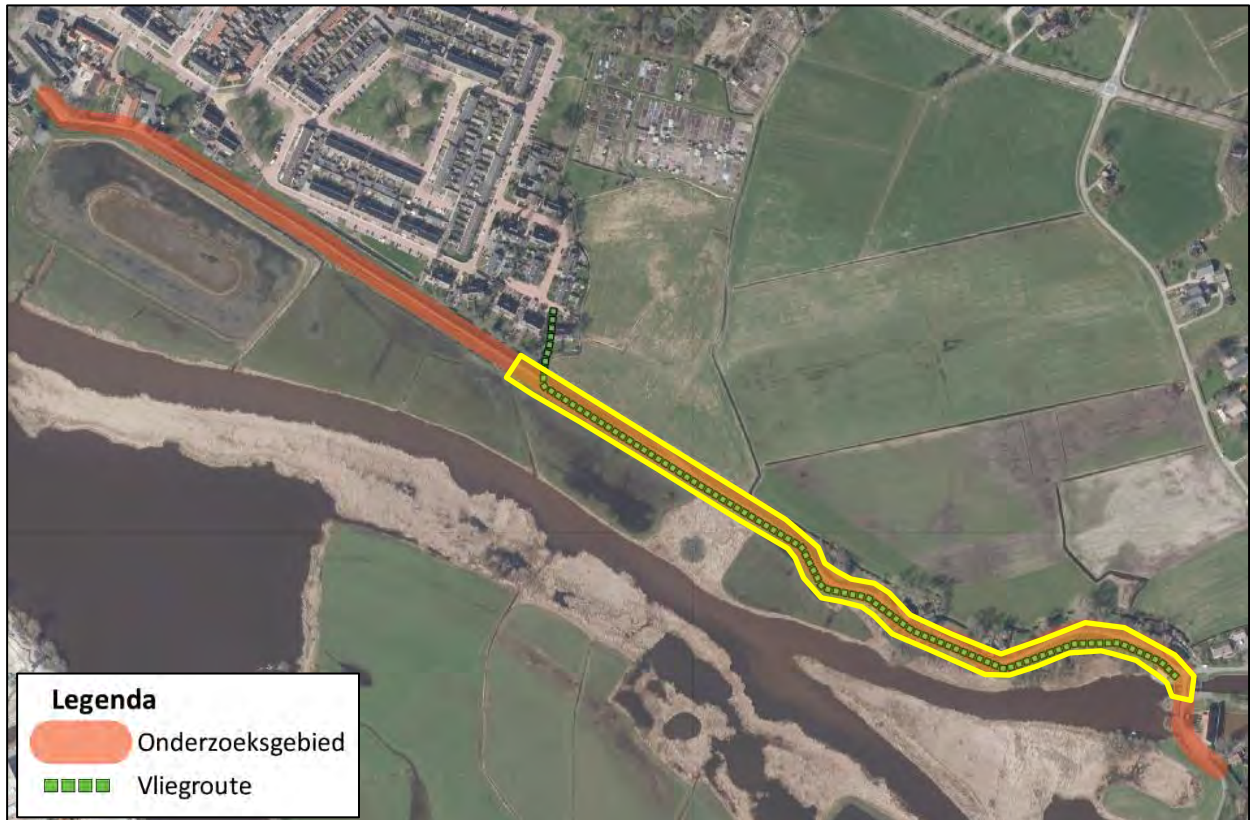
- De werkzaamheden ten hoogte van de vliegroute (zie figuur 9.1) worden niet uitgevoerd gedurende een half uur voor zonsondergang t/m een half uur na zonsopkomst in de actieve periode van de gewone dwergvleermuis (april t/m oktober);
- Er wordt in de nachtelijke periode geen kunstverlichting aangelaten op de dijk die de vliegroute zou kunnen verstoren.

*Figuur 9.1: deel van de dijk (geel) waar rekening gehouden wordt met de essentiële vliegroute van de gewone dwergvleermuis. Bron kaartondergrond: 2020.*

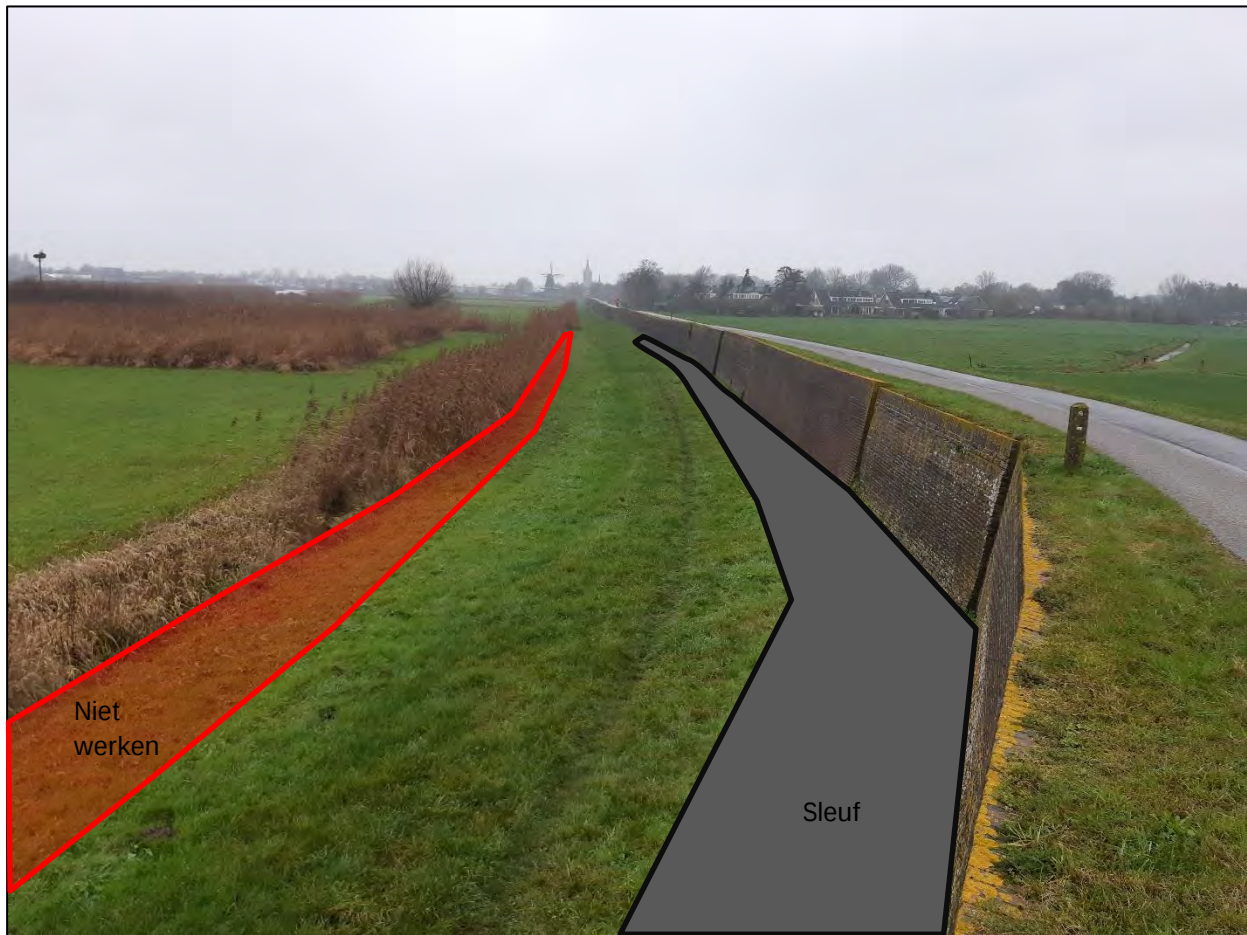
Bij het uitvoeren van de restauratiewerkzaamheden wordt vanaf de buitendijkse zijde gewerkt. Voor het deel van de Stenenmuur onder maaiveld wordt een sleuf gegraven. De grond wordt hierbij naast de sleuf neergelegd. Dit wordt zorgvuldig en zodanig gedaan dat de grond niet in de naastliggende watergang terecht kan komen. Grond wordt altijd op tenminste 1 meter van de oever van de watergang neergelegd.

Ook wordt in deze meterstrook vanaf de insteek oever niet met voertuigen gereden, hiervoor is voldoende ruimte tussen de Stenenmuur en de watergang aanwezig (zie figuur 9.2).

*Figuur 9.2: de Stenenmuur en de ruimte voor de werkzaamheden (sleuf indicatief ingetekend) tussen muur en watergang.*

Om de werkzaamheden aan de Stenenmuur onder maaiveld te kunnen uitvoeren, moet water deels weggepompt worden. Om deze reden wordt net voorbij de dagproductie een schot in de sleuf geplaatst en wordt het water in het overige deel van de sleuf gepompt. Het water wordt niet richting de sloot gepompt en kan in het overige deel van de sleuf weer infiltreren. Hiervoor hoeft er geen bronbemaling plaats te vinden waardoor er geen onttrekking van water uit de sloot plaatsvindt. Er ontstaan geen negatieve effecten op de waterhuishouding.
