## Onderbouwing verwijderen houtopstanden Noordzijde terrein Franciscus Gasthuis Rotterdam

### 1. Aanleiding en situatie

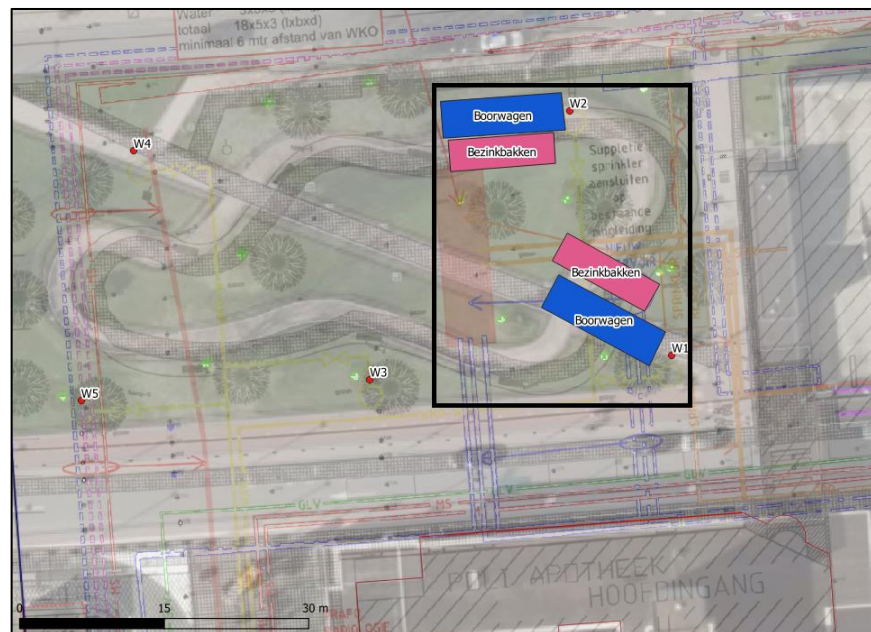
Overzicht situatie (bouw)werkzaamheden.

Om de warmte koude opslag en bijbehorend leidingwerk aan de Noordzijde van het Franciscus terrein te realiseren zullen een aantal bomen gekapt moeten worden, het bouwgebied is zwart omcirkeld. In het terreinherinrichtingsplan wordt nog uitgewerkt de groenvoorziening en het herplanten van bomen.

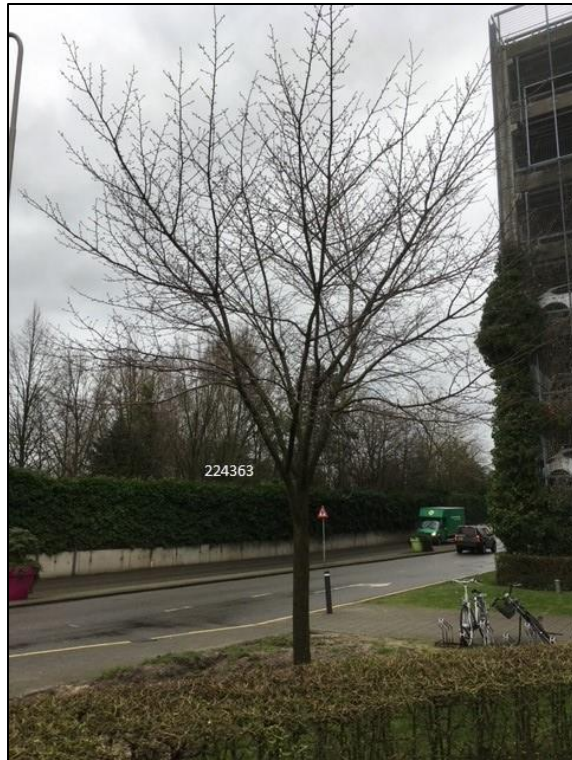
Boomnummer 224363

| Project: Sint Franciscus Gasthuis | | | | | | | | | | | | |
|---|---|---|---|---|---|---|---|---|---|---|---|---|
| 224363 | Prunus serrulata cv. | < 20 | J | L | G | G | G | R | + | | | Aanrij-/maaischade |

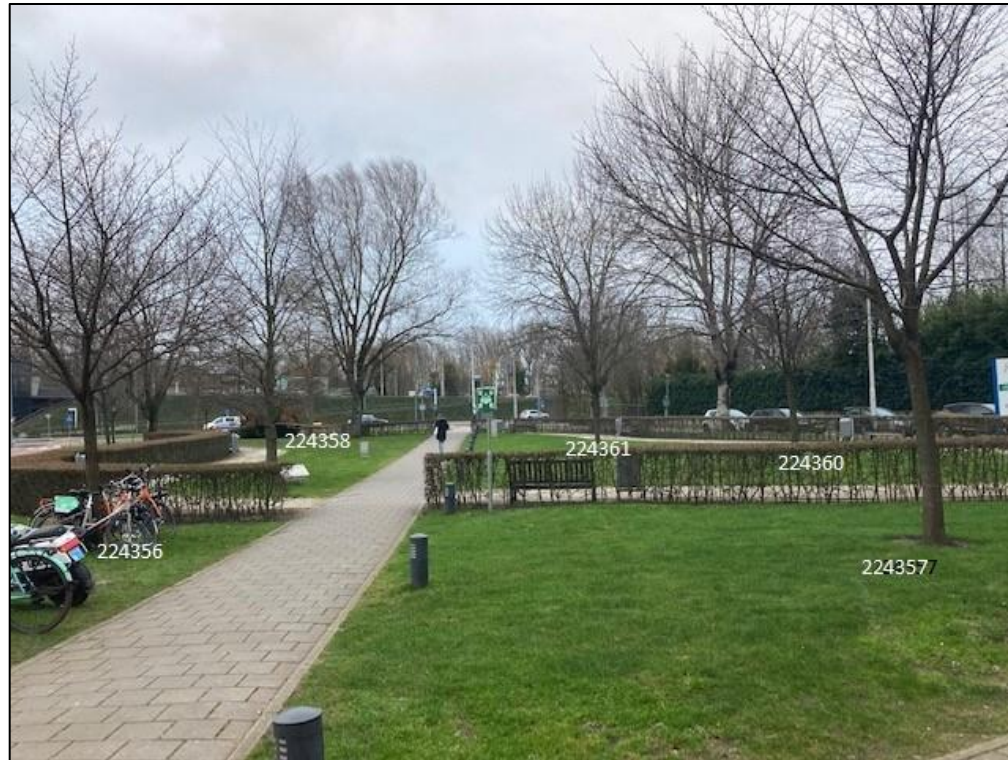
Boomnummers 224361, 224360, 224357, 224358, 224356

| Project: Sint Franciscus Gasthuis | | | | | | | | | | | | |
|---|---|---|---|---|---|---|---|---|---|---|---|---|
| 224356 | Prunus serrulata cv. | < 20 | J | L | G | G | G | R | + | | | Aanrij-/maaischade |
| 224357 | Prunus serrulata cv. | < 20 | J | L | G | G | G | G | + | | | |
| 224358 | Fagus sylvatica 'Dawyck Purple' | < 20 | J | L | G | G | G | G | + | | | |
| 224360 | Prunus serrulata cv. | < 20 | J | L | R | G | G | R | + | | | Aanrij-/maaischade |
| 224361 | Prunus serrulata cv. | < 20 | J | L | G | G | G | R | + | | | Aanrij-/maaischade |
