## Onderbouwing verwijderen houtopstanden Zuidzijde terrein Franciscus Gasthuis Rotterdam

### 1. Aanleiding en situatie

## 2. Foto's van de bomen

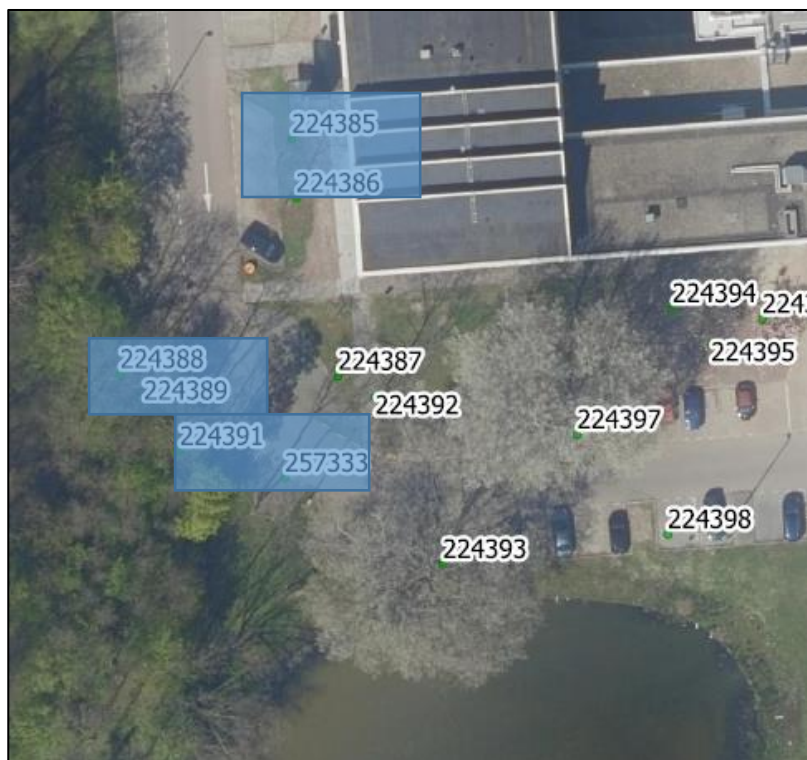
Overzicht huidige situatie

Om de nieuwe opstellingsplaats voor de bulkgas opslag en bijbehorend leidingwerk aan de Zuidzijde van het Franciscus terrein te realiseren zullen een aantal bomen gekapt moeten worden. In het terreinherinrichtingsplan wordt de groenvoorziening nog uitgewerkt en het herplanten van bomen.

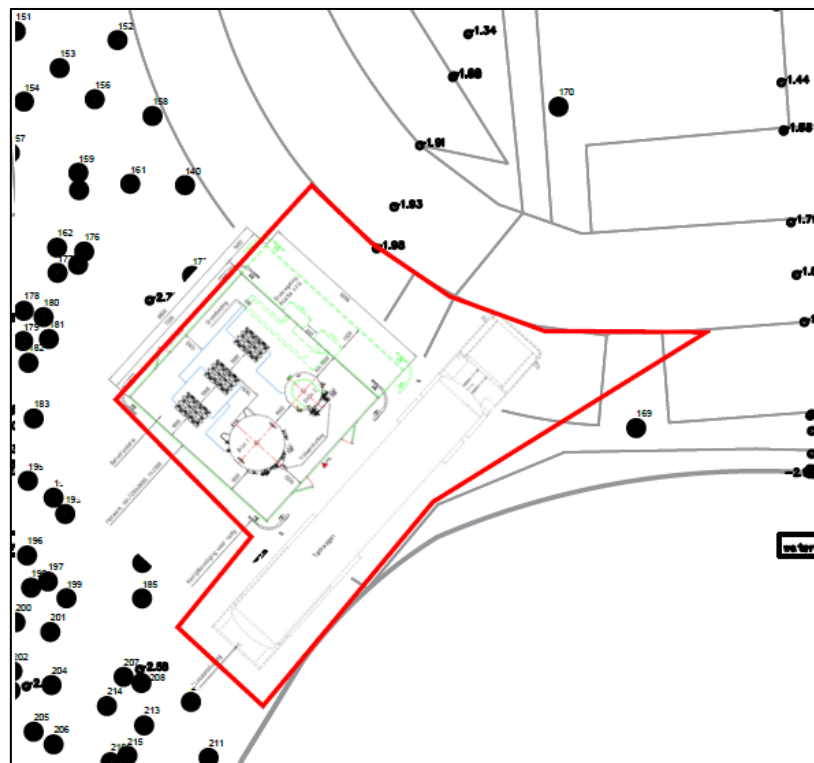
Overzicht nieuwe situatie

Bomen 224385 en 224386 dienen ten behoeve van het leidingwerk te worden weggehaald. De overige 4 bomen voor de nieuwe locatie van bulkopslag

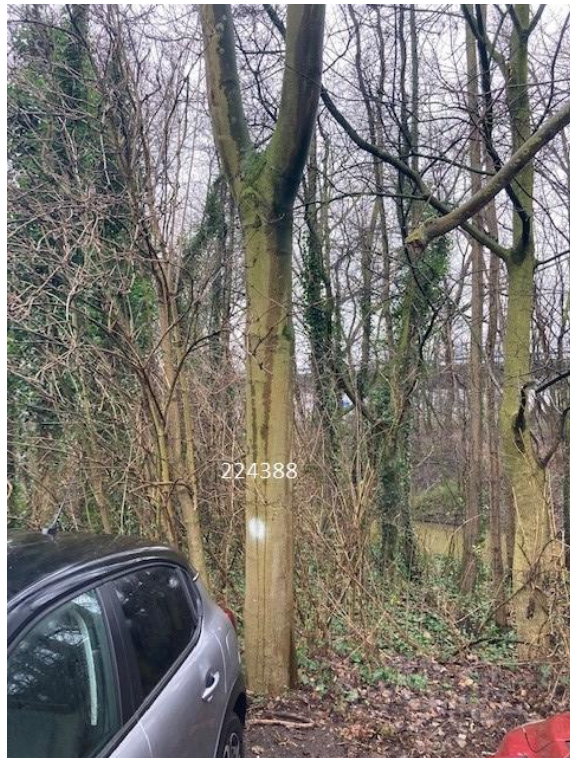
Boomnummer 224388

| Nieuwe boomnummers | Soort | Stam-diam. | Groei-fase | Gevaar-zetting | Conditie | Mechanische kwaliteit | | | Veiligheid | Maatregel | Urgentie | Opmerkingen |
|---|---|---|---|---|---|---|---|---|---|---|---|---|
| 224388 | Fraxinus excelsior | 31 - 50 | V | H | R | S | G | G | + | | | |

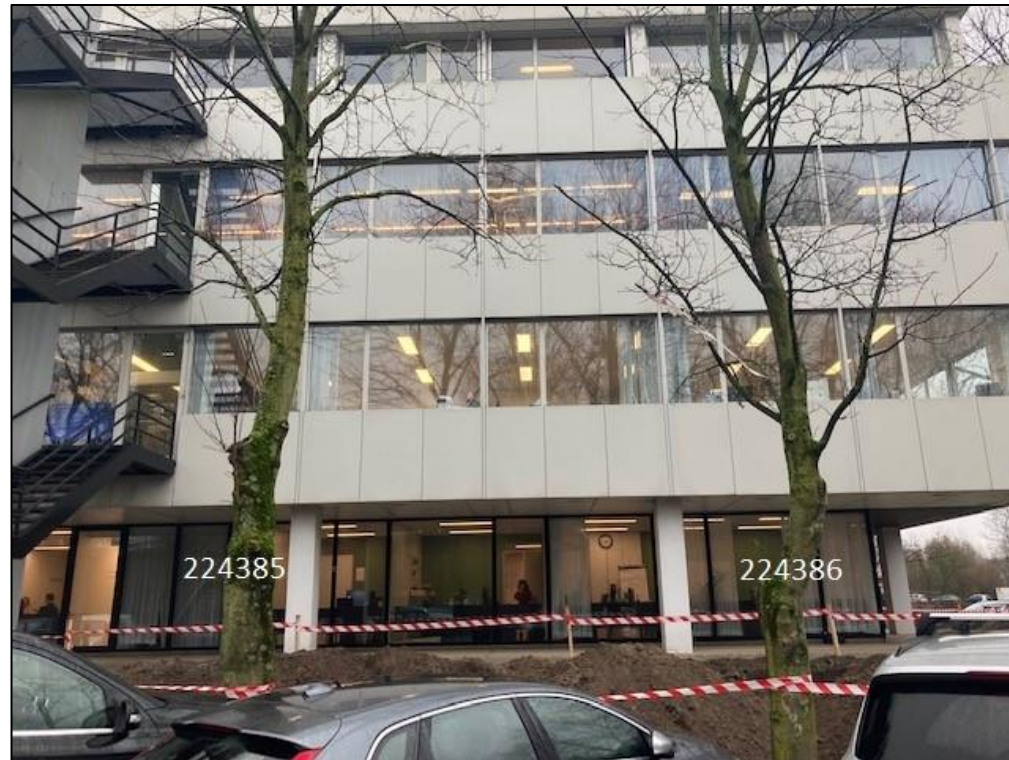
Boomnummers 224385 en 224386

| Nieuwe boomnummers | Soort | Stam-diam. | Groei-fase | Gevaar-zetting | Conditie | Mechanische kwaliteit | | | Veiligheid | Maatregel | Urgentie | Opmerkingen |
|---|---|---|---|---|---|---|---|---|---|---|---|---|
| 224385 | Acer platanoides 'Royal Red' | 21 - 30 | H | H | G | G | G | G | + | os | | |
| 224386 | Acer platanoides 'Royal Red' | 21 - 30 | H | H | G | G | G | G | + | os | | konijnengat naast stamvoet |

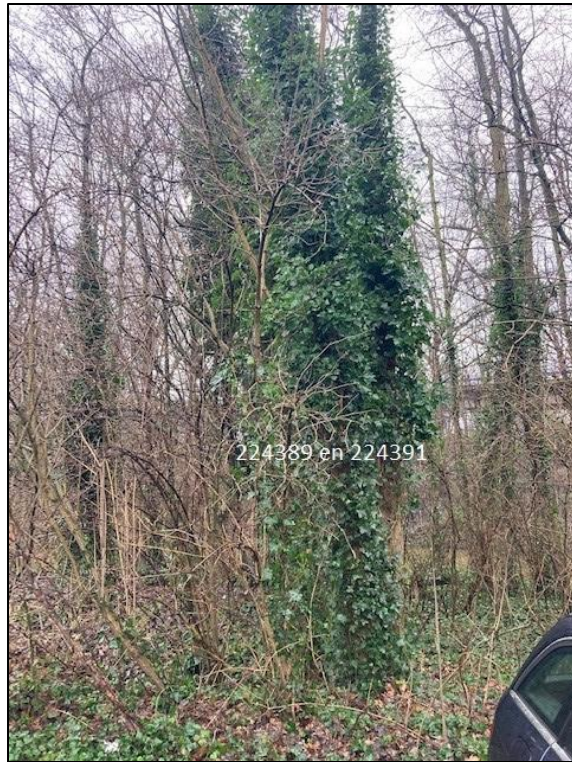
Boomnummers 224389 en 224391

| Nieuwe boomnummers | Soort | Stam-diam. | Groei-fase | Gevaar-zetting | Conditie | Mechanische kwaliteit | | | Veiligheid | Maatregel | Urgentie | Opmerkingen |
|---|---|---|---|---|---|---|---|---|---|---|---|---|
| 224389 | Fraxinus excelsior | 31-50 | V | H | R | S | G | G | - | dh | j | |
| 224391 | Fraxinus excelsior | 31 - 50 | V | H | R | S | G | G | + | | | |

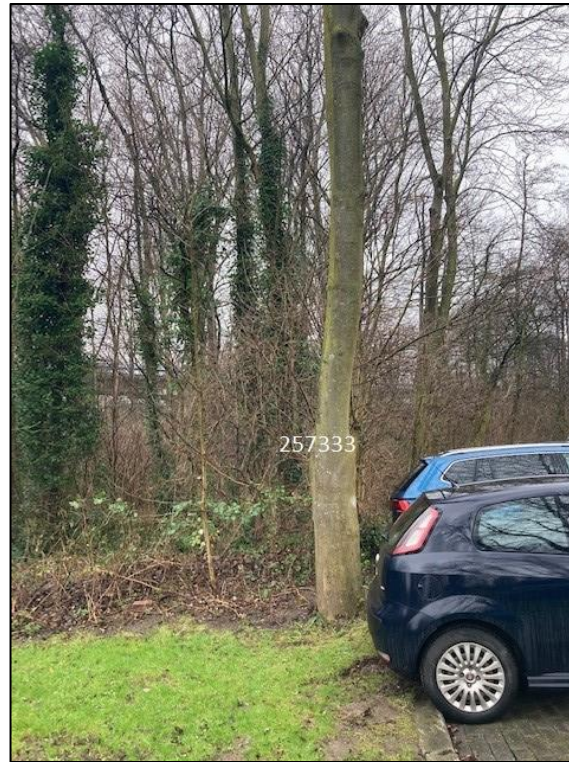
Boomnummer 257333

| Nieuwe boomnummers | Soort | Stam-diam. | Groei-fase | Gevaar-zetting | Conditie | Mechanische kwaliteit | | | Veiligheid | Maatregel | Urgentie | Opmerkingen |
|---|---|---|---|---|---|---|---|---|---|---|---|---|
| 257333 | Fraxinus excelsior | < 22 | J | L | G | G | G | S | - | R | J | Zwamaantasting |
