### Herinrichting Molenbeek van Lottum - Siebersbeek

Onderdeel: DO Situatie blad 1

Opdrachtgever: Waterschap Limburg

Tekeningnummer: 2021-2731

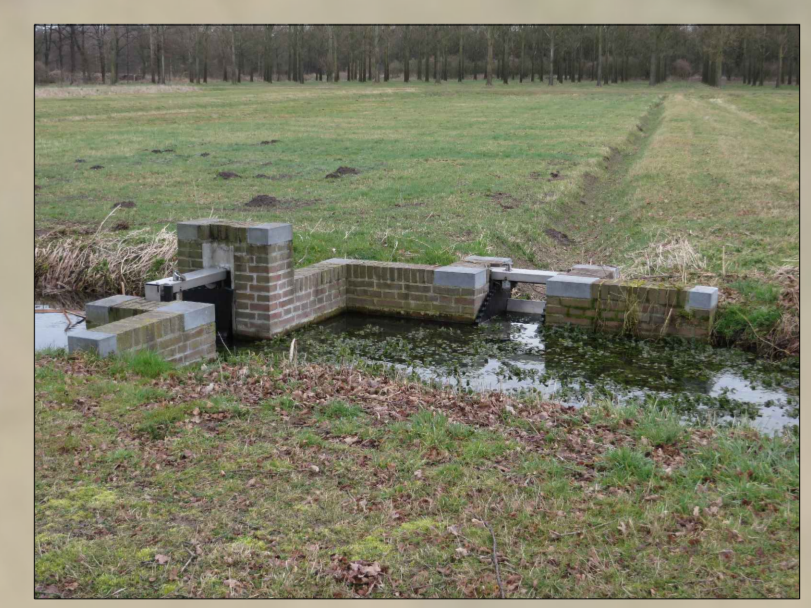
Principe afbeelding van een verdeelwerk
