## Redengevende omschrijving – Bergambacht: Raadhuisstraat 5-7, Alingersteeg 2

Monumentnummer: 23/07

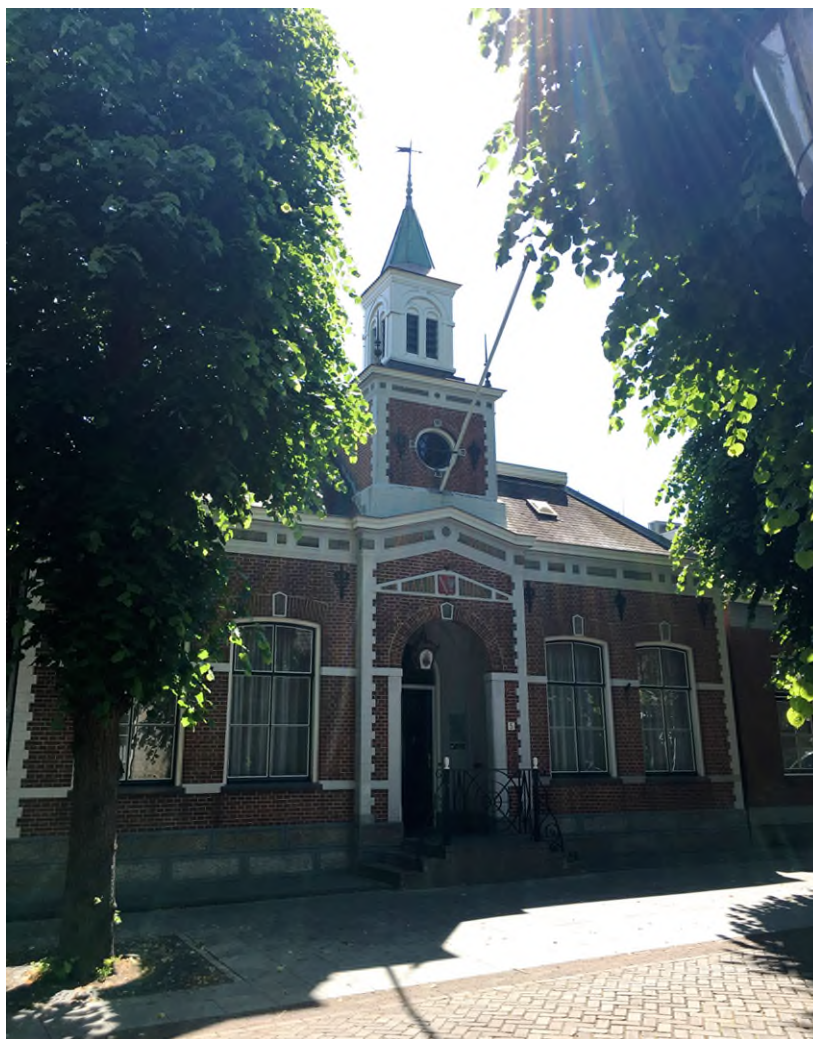
Het raadhuis bestaat uit één hoge bouwlaag die wordt afgesloten met een afgeplat schilddak. Het dak is evenwijdig geplaatst aan de straat en is gedekt met leien in Maasdekking.

In het midden van de voorgevel is een risaliet gemaakt (licht vooruitspringend geveldeel), die beëindigd wordt met een driehoekig fronton. Hierboven ontspringt een bakstenen toren met daarbovenop een houten klokkentoren. Deze functie is te herkennen aan de galmgaten met galmborden, die het kloggelui naar buiten leiden. De houten klokkentoren wordt bekroond met een spitsvormig dak.

De voorgevel bestaat uit schoon metselwerk van rode bakstenen in staand verband. Hij is symmetrisch ingedeeld met in de middenrisaliet de centrale deur, die teruggelegen is in een portiek met rondboog. De dagkanten van de portiek zijn met pleisterwerk afgewerkt als pilasters. De deur betreft een houten paneeldeur met ramen met decoratief uitgevoerd traliewerk en een rondbogig bovenlicht. De deur ligt hoger dan het maaiveld en is te bereiken via een hardstenen trap en bordes, die voorzien zijn van een decoratief uitgewerkte ijzeren balustrade. Aan weerszijde van de deur bevinden zich in totaal vier houten zesruitsvensters met ontlastingsbogen in de vorm van segmentbogen. In de bakstenen toren is een rondvenster met traliewerk geplaatst.

De voorgevel is versierd met een plint en een fries met kunststenen met bossage afwerking. Ook de sluitstenen van de ontlastingsbogen bestaan uit kunststenen met bossage afwerking, evenals de bekroningen van de portiekpilasters. De hoeken van de voorgevel, van de middenrisaliet en van het bakstenen gedeelte van de toren zijn versierd met gepleisterde bokken (hoekverbanden) en de gevel is voorzien van stucbanden ter hoogte van de onder- en middendorpels van de vensters.

In het onder het fronton van de middenrisaliet zijn de teksten 'Anno 1894' en 'Raadhuis' aangebracht, tezamen met het vroegere wapen van Bergambacht (in gebruik van 1817 tot 1985, dus ten tijde van de bouw van dit raadhuis). Dit wapen bestaat uit een rood schild met schuinbalk en adelaar. In de entreeportiek hangt een lantaarn. In de voorgevel zijn

diverse sierankers aangebracht. Op de bakstenen toren staan smalle pironnen.
