**Redengevende omschrijving – Bergambacht: Zuidbroek 161**  
Monumentnummer: 23/08

| Naam object | De Suydbroec |

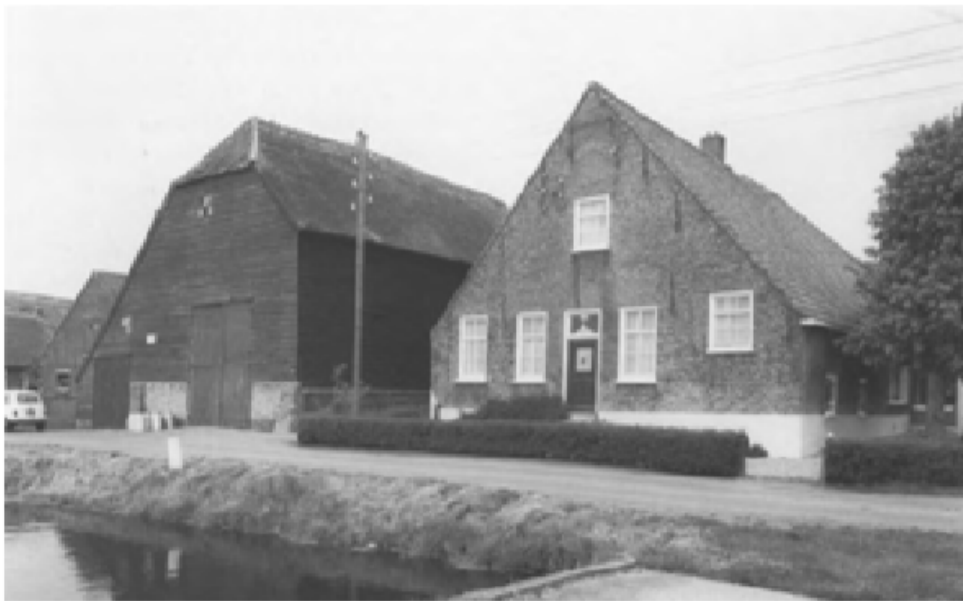
Bron historische foto: RCE (toen nog RDMZ), Tangel, 1972. Boerderij voor de restauratie in 1988.

Deze boerderij betreft een langgerekt hallehuis met achtergelegen stal onder gelijke nokhoogte. Dit was het stenen hoofdgebouw van het vroegere U-vormige boerderij-complex. De tweebeukige houten schuur die met een tussenlid aan het hoofdgebouw verbonden was is afgebroken (na 1972).

Het resterende hoofdgebouw bestaat uit één bouwlaag met een opvallend hoge zolder onder zadeldak, waarvan de nok loodrecht op de straat staat. Het dak is gedekt met riet en aan de voorzijde afgewolfd. Overigens had de boerderij vóór de restauratie van 1988 een zadeldak dat aan de voorzijde niet afgewolfd was, en dit was gedekt met pannen. De nok van het huidige rieten dak is gedekt met nokvorsten. Op beide dakvlakken bevindt zich een houten dakkapel, waarvan de zijkanten en de daken gedekt zijn met riet.
