## Roerdompstraat 10, 1171 HC Badhoevedorp

### Objectgegevens

| oorspronkelijke functie: | Openbare Lagere School |

Redengevende omschrijving Roerdompstraat 10, 1171 HC Badhoevedorp

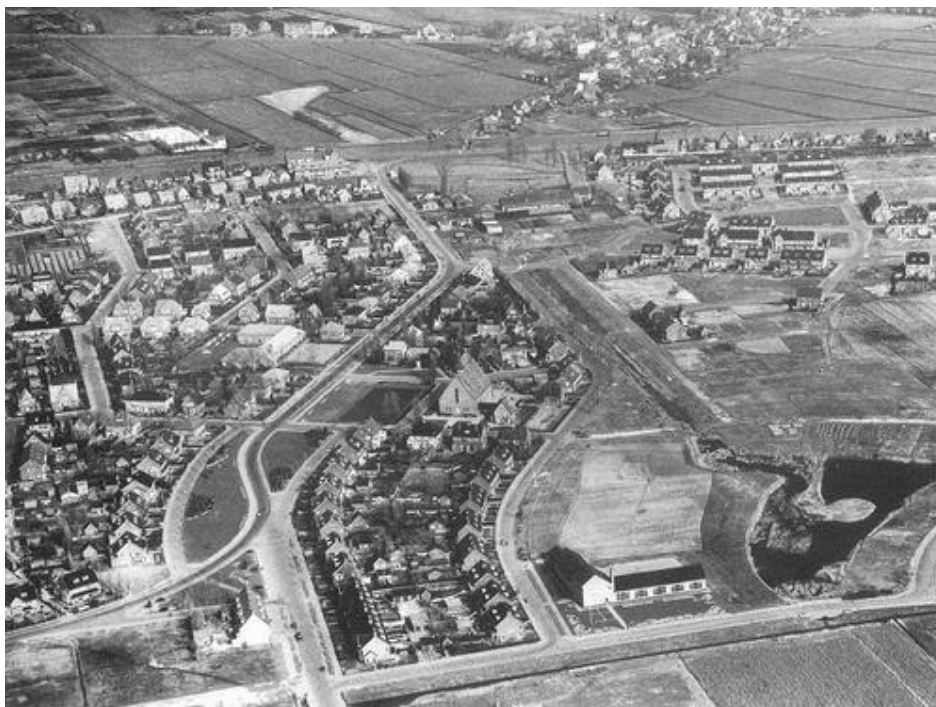
4 – Luchtfoto, datum 1948. Op de voorgrond is de Kromme Tugt zichtbaar met rechts onderin de Burgemeester Amersfoortschool op de hoek van de Roerdompstraat en de Arendstraat. De uitbreiding aan de rechterzijde is nog niet aanwezig en de plattegrond is nog L-vormig. De woningen aan de Groenezoom, Gaaistraat, Parkiestraat moeten nog gebouwd worden. De Burgemeester Amersfoordtlaan slingert zich een weg naar de ringvaart boven in beeld. Rechtsonder in beeld ligt het Vierhuizenmeertje.

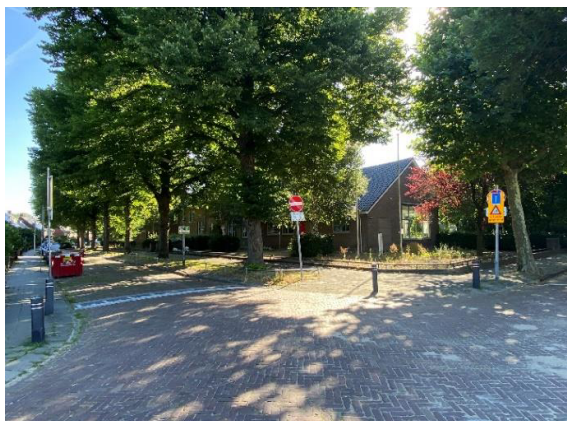
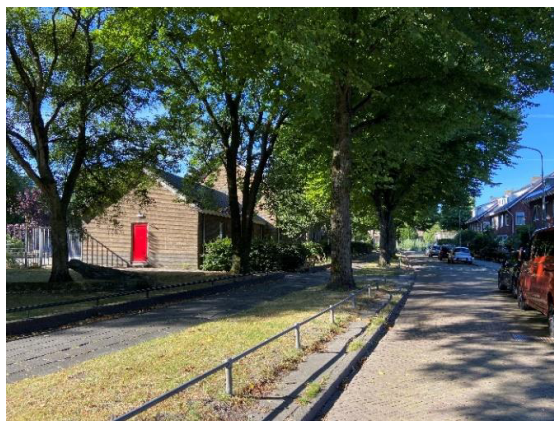
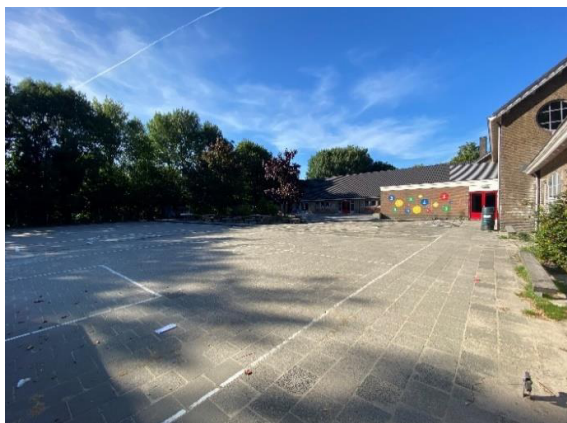
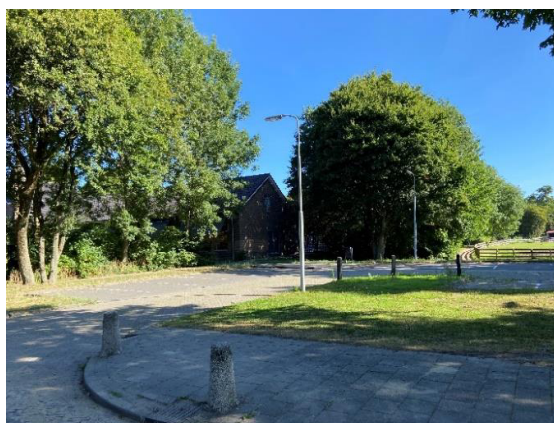
5 t/m 8 – De Burgemeester Amersfoordtschool in zijn omgeving.

De Burgemeester Amersfoordtschool is gelegen in de Vogelbuurt en gesitueerd tussen de Roerdompstraat (noord), de Groenezoom (oost), het Vierbuizenmeertje en de Rijstvogelstraat (zuid) en de Arendstraat (west). Het complex staat op de kruising van de Roerdompstraat met de Arendstraat en vormt daarmee een stedenbouwkundig accent. Het complex wordt grotendeels omsloten door groen en water. Aan de voorzijde (noorden) wordt het perceel door middel van een laag gemetseld tuinmuurtje afgescheiden van de openbare straat die lommerrijk is vormgegeven met laanbomen. Aan de linkerzijde (oosten) wordt het perceel omsloten door bomen en struweel waarachter zich een openbaar groen met een speelveldje bevindt. Daar weer achter staat de Oranje Nassau school. Aan de achterzijde (zuiden) ligt het schoolplein dat ook weer wordt omsloten door een bomenrij en struweel. Daarachter bevindt zich het Vierbuizenmeertje. Ten slotte wordt ook de rechterzijde van het perceel (westen), net als de voorzijde, door middel van een laag gemetseld tuinmuurtje afgescheiden van de openbare ruimte. In de directe omgeving bevindt zich woningbouw uit de jaren dertig, waarvan de kenmerkende details goed behouden zijn gebleven. Het straatbeeld heeft een zekere regelmaat waarbij twee-onder-één-kapwoningen, korte en langere bouwblokken worden afgewisseld. Het straatprofiel is ruim en groen.

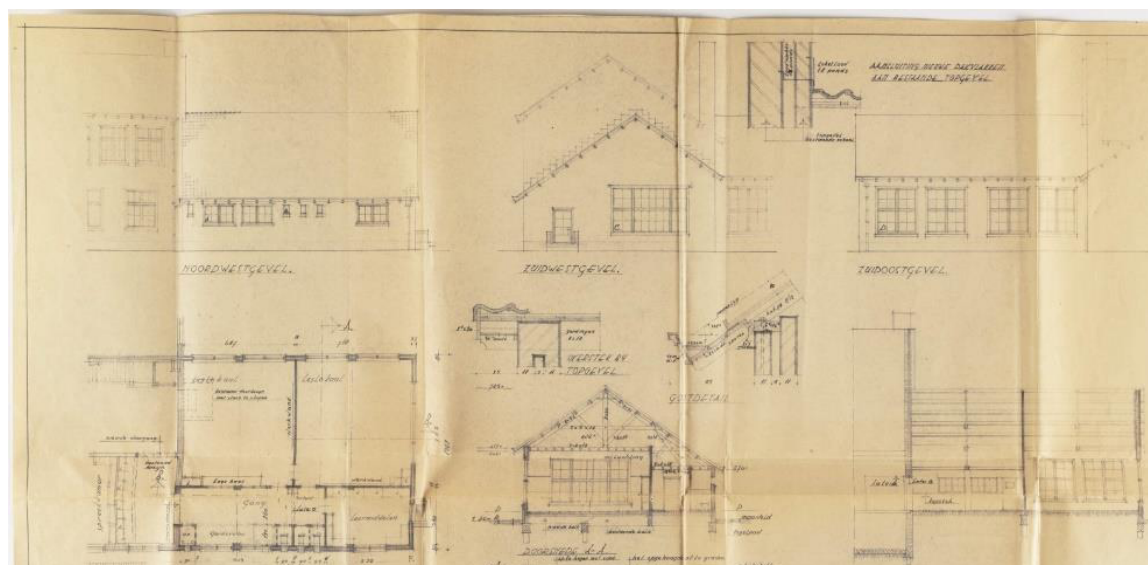
9 – De uitbreiding uit 1950.

De latere aanbouw uit 1950 is afgestemd op het oorspronkelijke ontwerp van het schoolgebouw en doet daaraan weinig afbreuk.

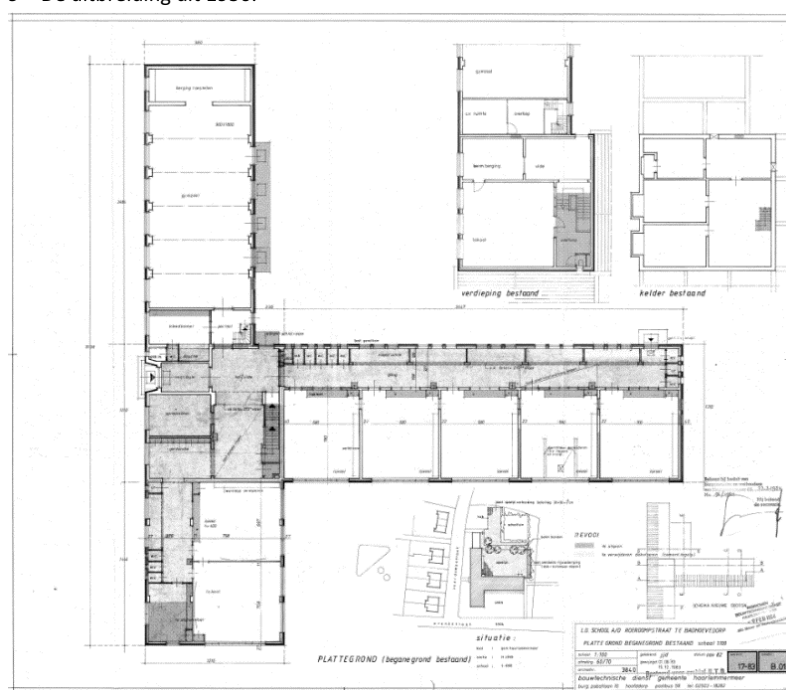
10 – Plattegrond van bestaande situatie. Datum 1983.

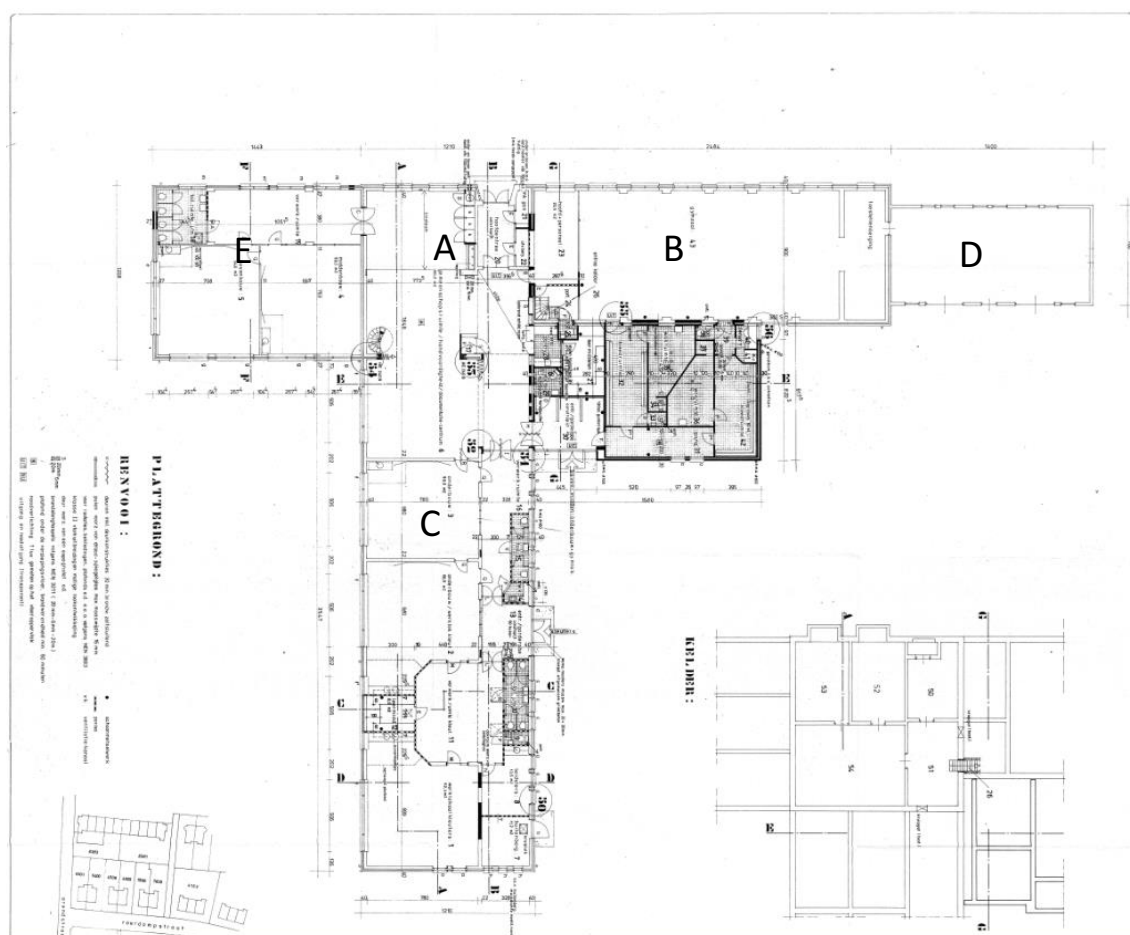
13 – Gewijzigde plattegrond. Datum 1983. Met letters zijn de verschillende bouwdelen op de plattegrond aangegeven.

Het schoolgebouw is van oorsprong gebouwd op een L-vormige plattegrond en in 1950 uitgebreid tot een T-vormige plattegrond en bestaat uit een centraal hoofdvolume met daarin de entreepartij (bouwdeel A), links daarvan de gymzaal (bouwdeel B) en links daarvan de voormalige rijwielbergplaats (bouwdeel D). Aan de zuidzijde van het hoofdvolume bevindt zich de langgerichte oostvleugel (bouwdeel C) en rechts van het hoofdvolume bevindt zich de uitbreiding uit 1950 (bouwdeel E). Bouwdeel A bestaat uit twee bouwlagen, bouwdeel B uit 1,5 bouwlaag en de overige bouwdelen bestaan uit één bouwlaag. Alle bouwdelen hebben een asymmetrische zadeldak. De gevels zijn boven een trasraam van een donkere strengperssteen opgetrokken in een geelbruine gekamde strengpers baksteen in klezorenverband. De lintvoegen bestaan uit een verdiept liggende schuine voeg en de stootvoegen zijn platvol. Het dak is bedekt met zwarte Opnieuw Verbeterde Hollandse dakpannen. De kozijnen zijn allemaal vervangen door aluminium kozijnen in een lichtgrijze kleurstelling en de onderdorpels zijn allemaal van beton. Alle gevels worden afgesloten door het dakoverstek met houten gootklossen en een geprofileerde houten bakgoot.

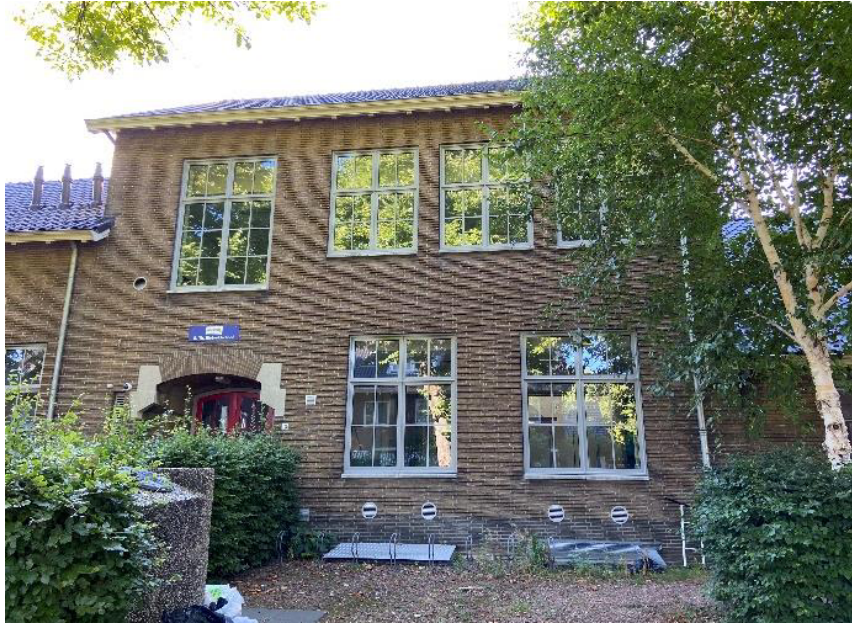
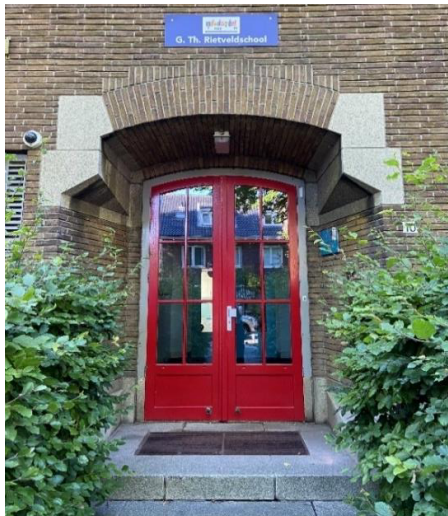
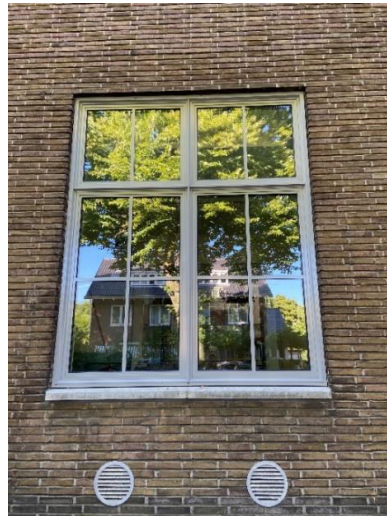
14 t/m 16 – Voorgevel bouwdeel A met een detailfoto van de entreepartij en een raamkozijn.

De hoofdingang bevindt zich in de linkerhoek van bouwdeel A en is gelegen in een portiek. De portiek is bereikbaar via twee traptreden van beton en loopt taps toe. De portiek wordt aan de bovenzijde afgesloten door een spaarboog met twee betonnen aanzetstenen die trapeziumvormig toelopen, deze twee betonnen stenen bevinden zich ook aan de onderzijde. Boven de spaarboog is getand metselwerk aangebracht. De hoofdingang bestaat uit twee openslaande getoogde deuren uitgevoerd in hout en met een zesruits roedenverdeling boven een houten paneel. Het deurkozijn is ook getoogd en heeft betonnen neuten. Rechts van de hoofdingang bevinden zich twee twaalfruits kruisramen. Boven de hoofdingang bevindt zich een zestienruits kruisraam en rechts daarvan bevinden zich drie twaalfruits kruisramen.

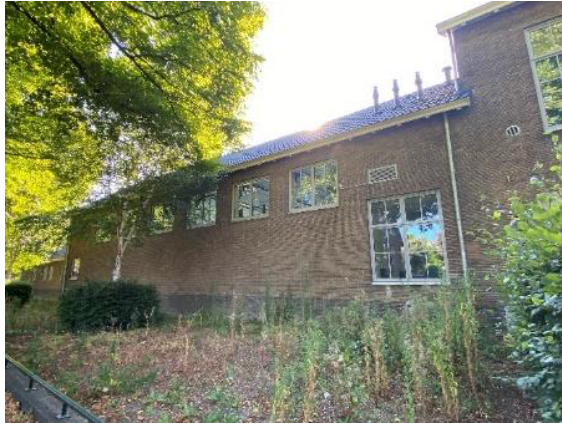
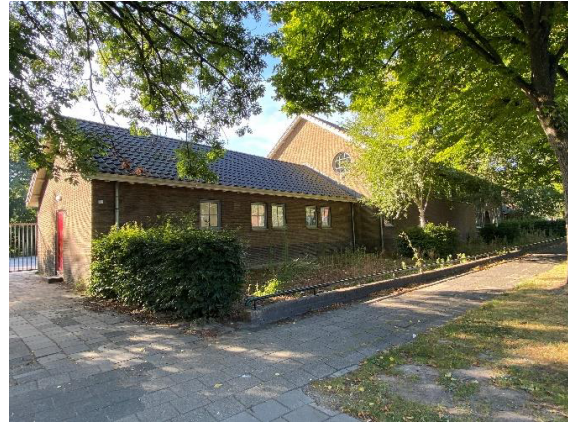
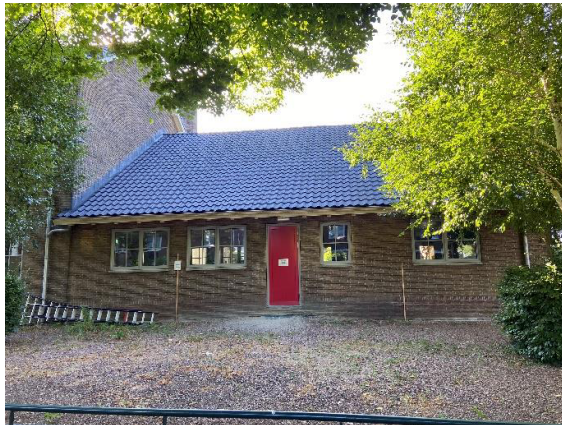
17 t/m 19: Met de klok mee: voorgevel bouwdeel B, D en E.

De gevel van bouwdeel B (de gymzaal) is op de begane grondvloer grotendeels gesloten en heeft geheel links een vierruits raamkozijn en geheel rechts een twaalruits kruisraam. Op de verdieping bevinden zich zes raamkozijnen met middenstijl en vierruits roedenverdeling.

De voorgevel van bouwdeel D (de voormalige rijwielbergplaats) wordt geleed door vijf vierruits raamkozijnen.

De voorgevel van bouwdeel E (uitbreiding uit de jaren vijftig) wordt van links naar rechts geleed door: twee raamkozijnen met middenstijl en vierruits roedenverdeling, een aluminium deurkozijn met vlakke deur, een vierruits raamkozijn en een raamkozijn met middelstijl en vierruits roedenverdeling.

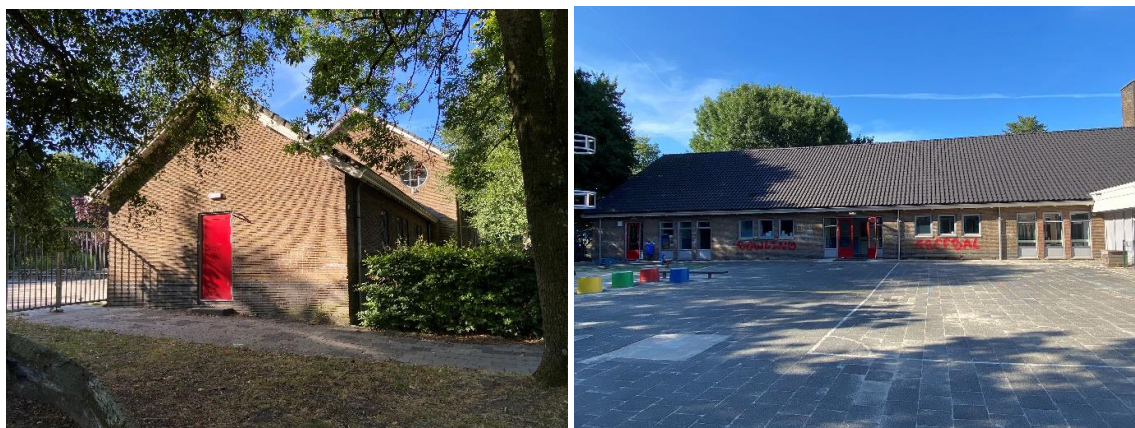
20 en 21 – De linkerzijgevel van bouwdeel B, C en D.

In de linkerzijgevel van bouwdeel D bevindt zich één aluminium deurkozijn met daarin een vlakke deur. In de linkerzijgevel van bouwdeel B bevinden zich op de verdieping twee ronde negenuits raamkozijnen met aan de bovenzijde een rollaag en aan de onderzijde een betonnen sluitsteen met aan weerszijde getrappt metselwerk.

De linkerzijgevel van bouwdeel C wordt van links naar rechts geleed door: een deur met zijlicht, drie raamkozijnen tot aan het maaiveld met een lage borstwering en een bovenlicht, drie raamkozijnen, twee openslaande deuren met zijlichten, drie raamkozijnen en drie raamkozijnen tot aan het maaiveld met een lage borstwering en een bovenlicht. In 1984 is de raamindeling volledig gewijzigd, tot die tijd waren de ramen voorzien van roeden. Geheel rechts grijpt de aanbouw uit 1984 aan op de gevel.

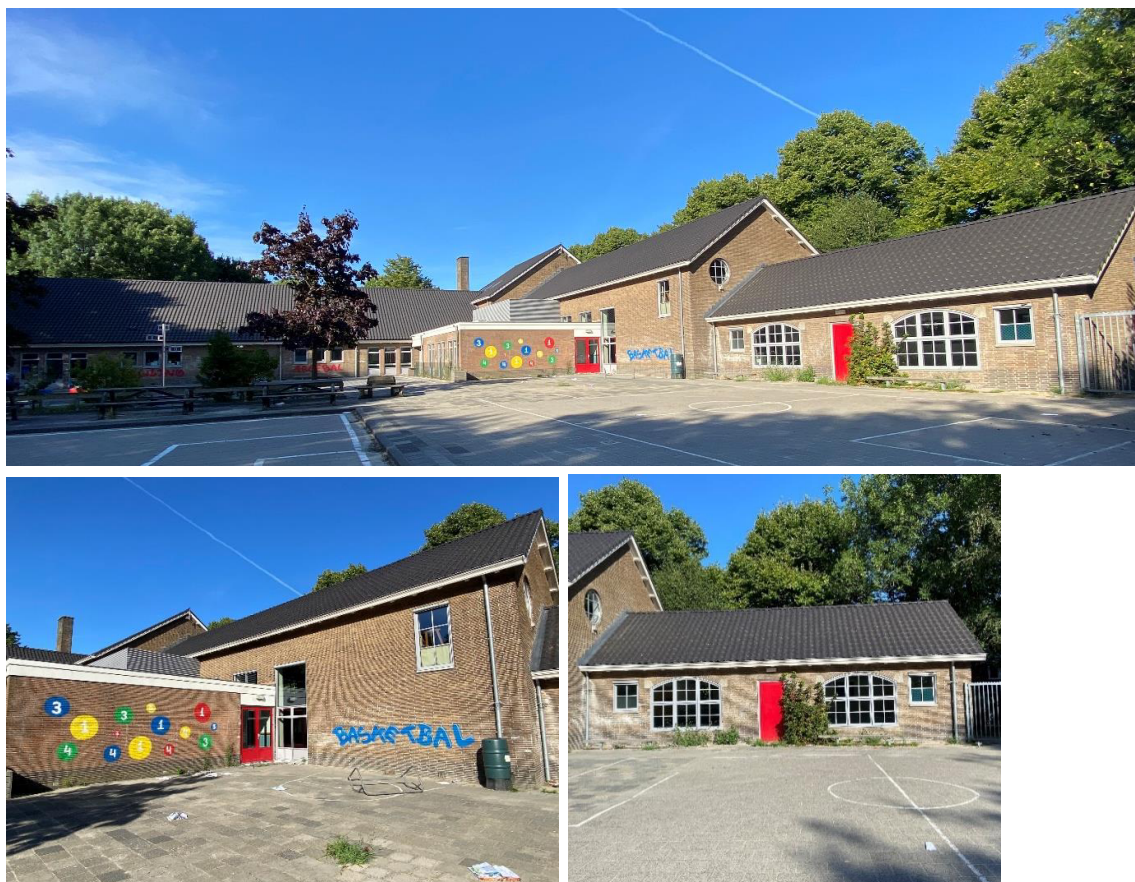
22 t/m 24 – De achtergevel van de bouwdeel B en D.

De achtergevel van bouwdeel B wordt gedeeltelijk aan het zicht onttrokken door de aanbouw uit 1984. Rechts daarvan bevindt zich een verdiepingshoge pui. Ter plaatse van de begane grond bestaat de pui uit een T-venster met lage borstwering en bovenlicht. Boven het tussenkalf een groot enkelvoudige bovenlicht. Rechts daarvan bevindt zich ter plaatse van de verdieping een zesruits raamkozijn. Links in de gevel bevinden zich boven de plat afgedekte aanbouw twee tweedelige raamkozijnen.

De achtergevel van bouwdeel D is symmetrisch ingedeeld met in het midden een vlakke paneeldeur met aan weerszijden een getoogd venster met daarin zes vierruits raamkozijnen. Boven het kozijn is een spaarboog aangebracht met betonnen aanzetstenen. Daarnaast is een vierruits raamkozijn aangebracht.

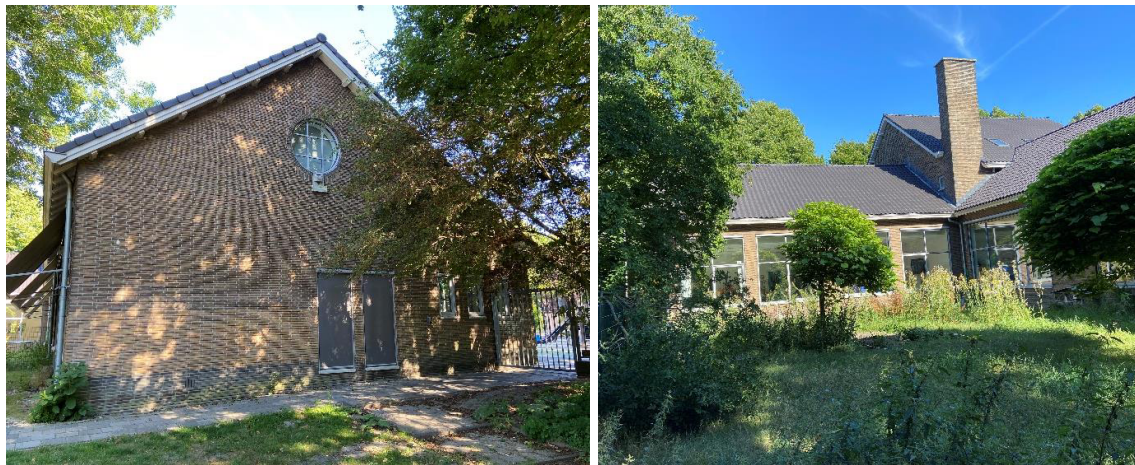
25 en 26 – De achtergevel van bouwdeel C en bouwdeel E.

De achtergevel van bouwdeel C wordt geleed door twee niet-originele langwerpige raamkozijnen met daarnaast drie rechthoekige raamkozijnen. In de topgevel bevindt zich een rond negenruits raamkozijn met aan de bovenzijde een rollaag en aan de onderzijde een betonnen sluitsteen met aan weerszijde getrap met selwerk.

De achtergevel van bouwdeel E wordt geleed door vier grote vierruits raamkozijnen. Tot 1984 waren de raamkozijnen voorzien van een roedenverdeling.

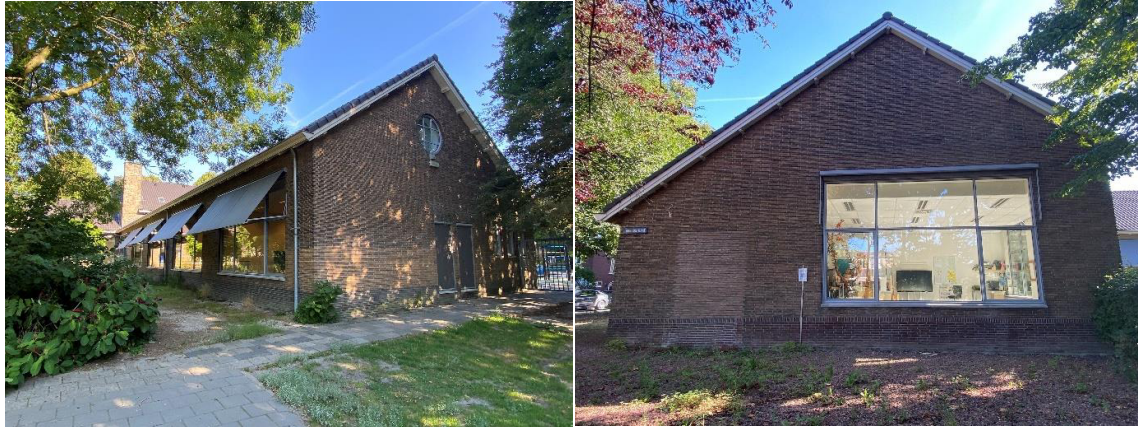
27 en 28 – De rechterzijgevel van bouwdeel C en de rechterzijgevel van bouwdeel E.

De rechterzijgevel van bouwdeel C wordt geleed door uit vijf grote zesruits raamkozijnen. Tot 1984 waren de raamkozijnen voorzien van een roedenverdeling.

In de rechterzijgevel van bouwdeel E bevindt zich één groot zesruits raamkozijn. Links daarvan bevindt zich een bouwspoor van een deurkozijn die toegang bood tot de twee leslokalen in de uitbreiding uit 1950.

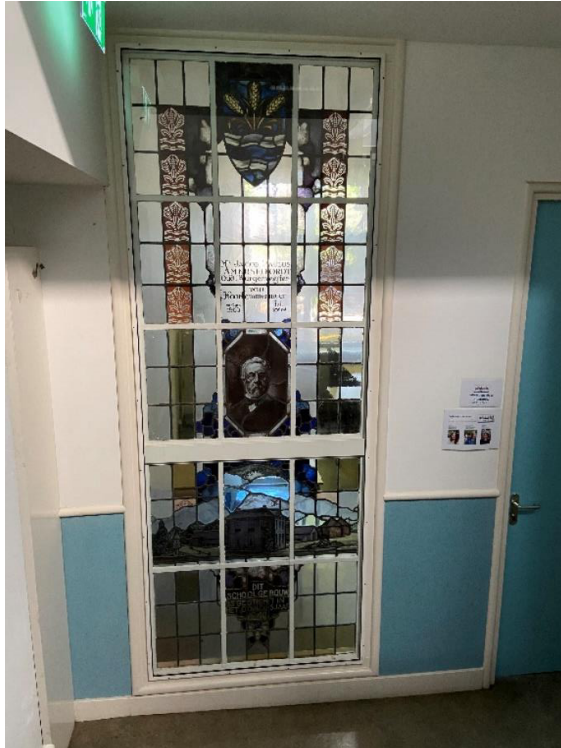
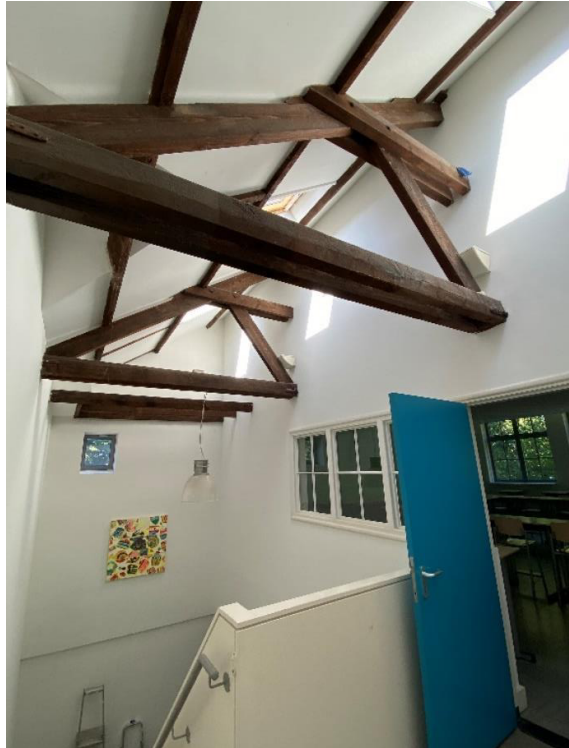
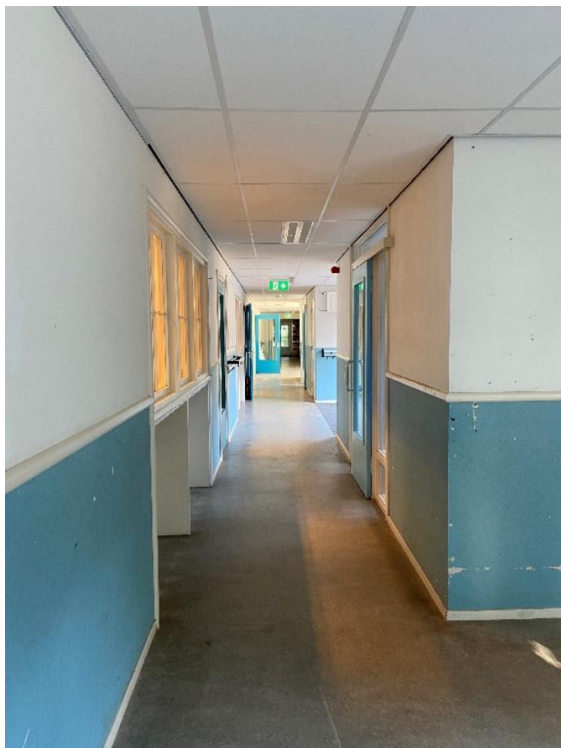
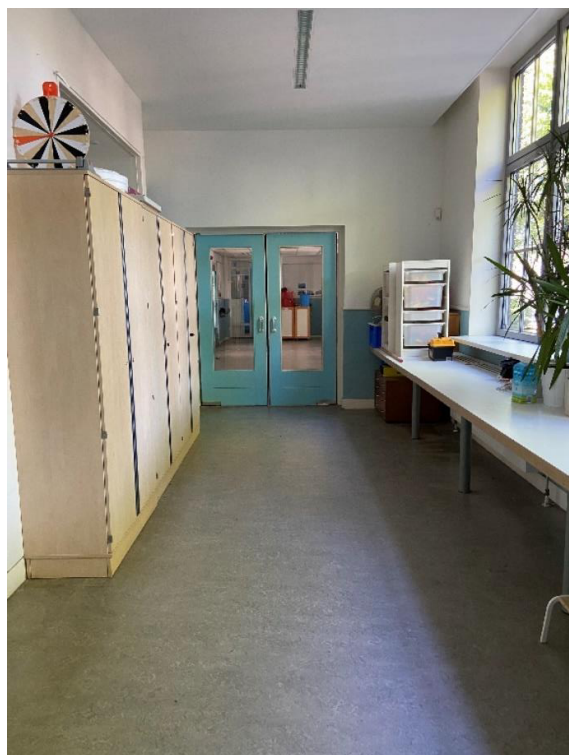
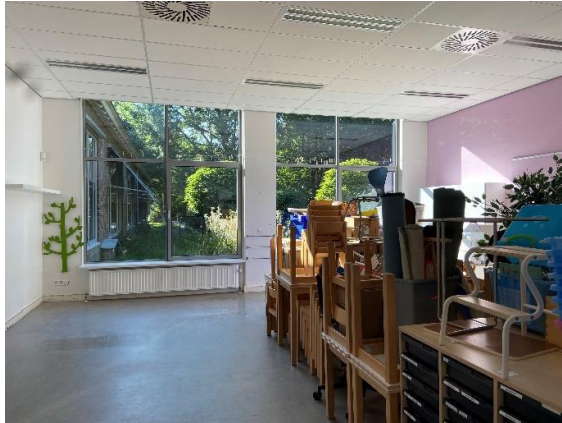
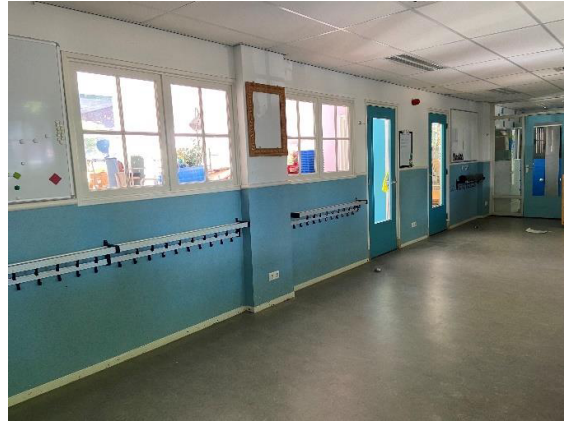
De oorspronkelijke structuur van het interieur is deels gewijzigd. Achter de hoofdingang in bouwdeel A bevindt zich de vestibule en de centrale hal met vide. In de vide is de houten kapconstructie zichtbaar. Rechts van de vestibule bevond zich het kantoor van de directeur met glas-in-lood-raam, dit is nu de personeelskamer. Daarachter bevindt zich de trapopgang naar de eerste verdieping van bouwdeel A, waar zich twee leslokalen bevinden. Via het trapportaal was een toegang tot de gymzaal in bouwdeel B, deze toegang is echter in 1984 dichtgezet en verlegd naar de aanbouw. Links van de hoofdingang bevond zich een spreekkamer en garderobe. Deze zijn in 1984 betrokken bij de gemeenschappelijke ruimte/handvaardigheidslokaal evenals een groot deel van de centrale hal. Links daarvan bevinden zich de twee leslokalen in de uitbreiding uit 1950. Dit bouwdeel (bouwdeel E) heeft tot 1984 een eigen entree gehad in de westgevel. In 1984 is deze entree dichtgezet en zijn daarachter twee toiletten gerealiseerd. Vermoedelijk is toen ook tussen de gemeenschappelijke ruimte en de vestibule een doorbraak gemaakt en is de gemeenschappelijke ruimte voor een deel verworden tot verkeersruimte naar de twee leslokalen.

De vloeren zijn bedekt met linoleum en er zijn systeemplafonds aangebracht. Alle deuren zijn vervangen door deuren met een glasinfilling. De traptreden zijn bedekt met traanplaat. In de centrale gang is de bovenste lijst van de lambrisering nog aanwezig en ook zijn de houten vierruits vensters in de centrale gang nog aanwezig. Door deze vensters heeft men zicht op de achterliggende leslokalen. Onder sommige vensters zijn nissen gemaakt voor het ophangen van de jassen. Ter plaatse van de personeelskamer bevindt zich het originele glas-in-lood-raam met daarop de afbeelding van mr. Jacob Paulus Amersfoordt, oud burgemeester van Haarlemmerleer 26 aug 1863 – 1 juli 1869. Tevens staat boerderij de Badhoeve afgebeeld en staat onderaan geschreven: 'DIT SCHOOLGEBOUW IS GESTICHT IN HET OORLOGSJAAR 1940'.

29 t/m 37 – Impressie van het interieur
