## Klantgegevens

## Aandachtspunten Schouwer

@planning: nog niet inplannen! Hier moet geschouwd worden! Hoofdreden schouw: checken dakbedekking en kabelroute Dakvlakken: schuin voor en achter  
Bereikbaarheid: ladder via achtertuin Staat en locatie  
meterkast:- Systeem voorkeur: APS Mogelijke  
kabelroute: - Toevoegingen: - Klant is engels! - Klant had twijfels over het dak, hierom schouw ingepland. APS: | 4x APS DS3-L (1-2p) | APS ECU-R (monitoring) | 4x Verb. Kabel (4m) Bereikbaarheid: Ladder + Geda Kabelroute:

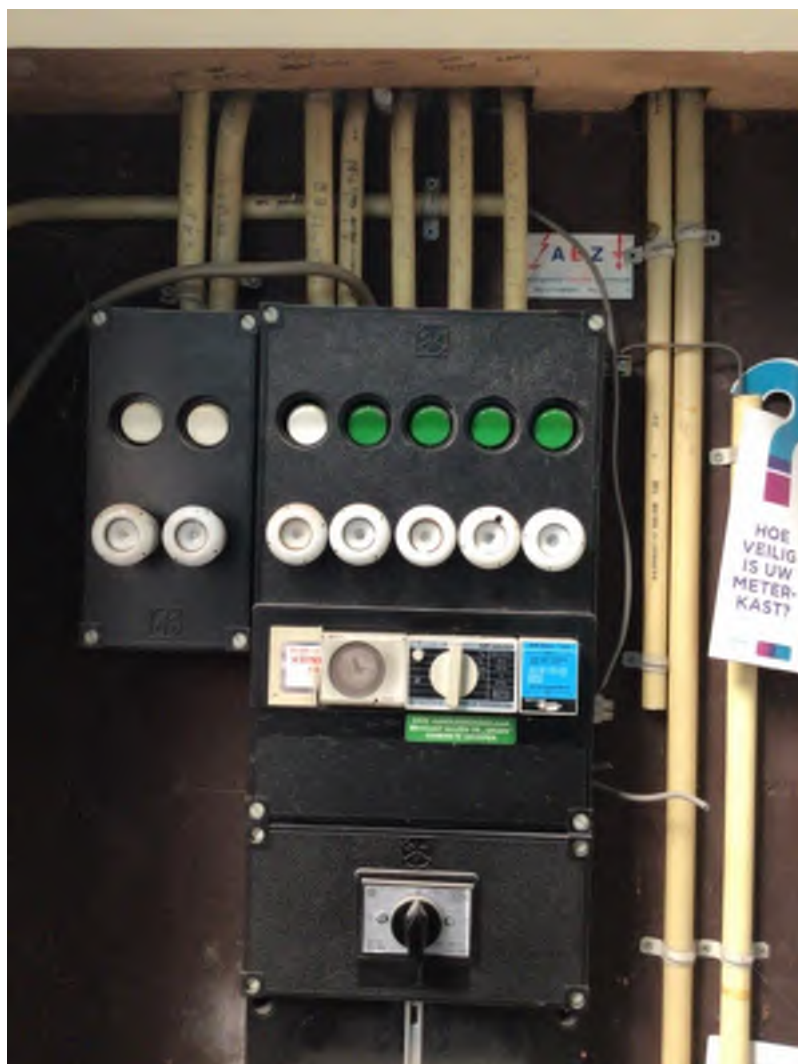
### Foto groepenkast

| Is de meterkast compleet? | Nee |
| Extra informatie tbv meterkast | Meterkast zal vervangen moeten worden. |

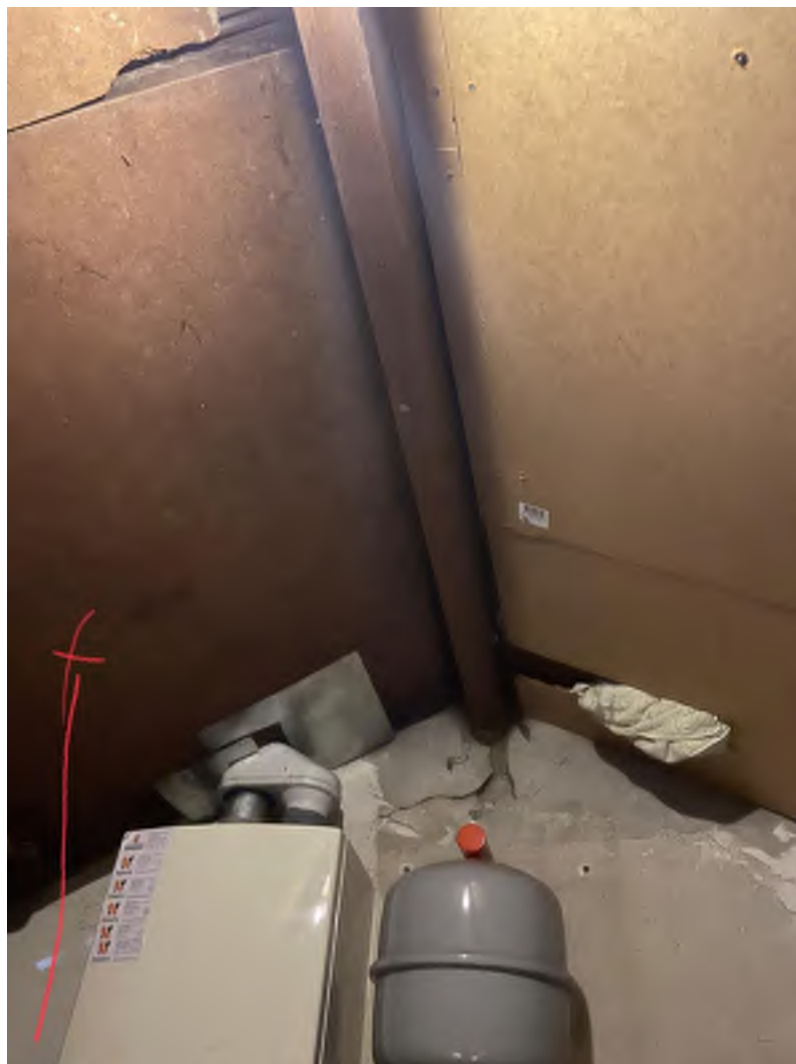
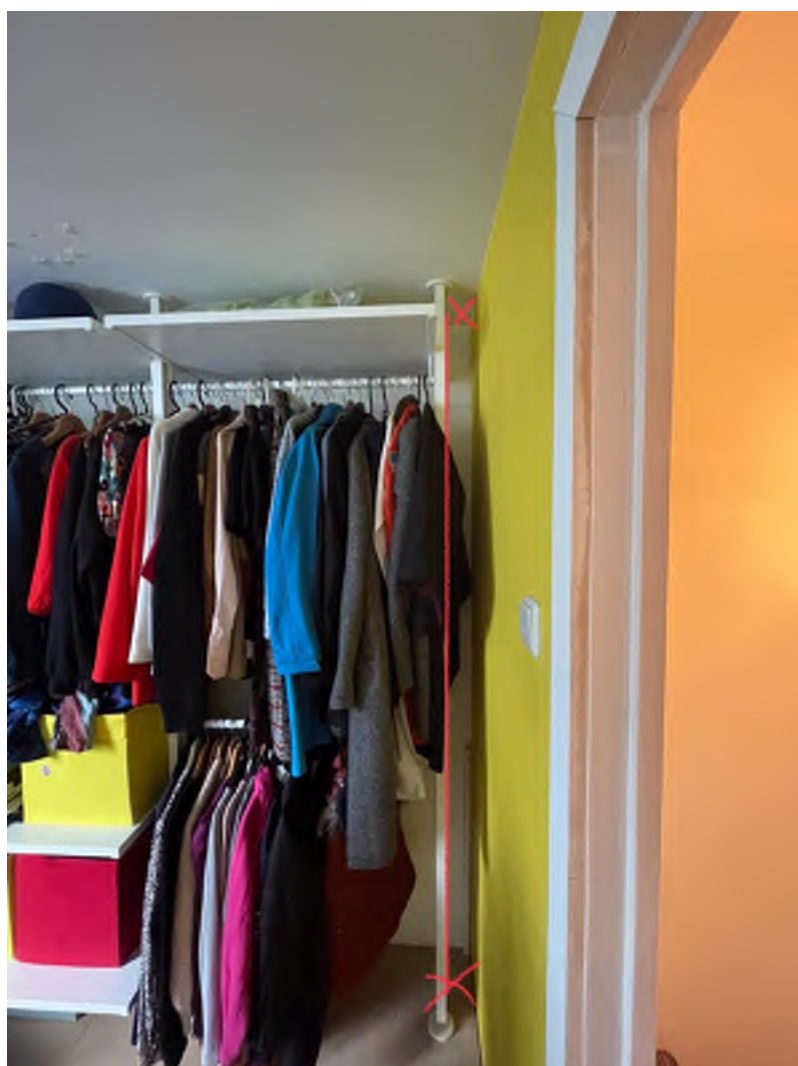
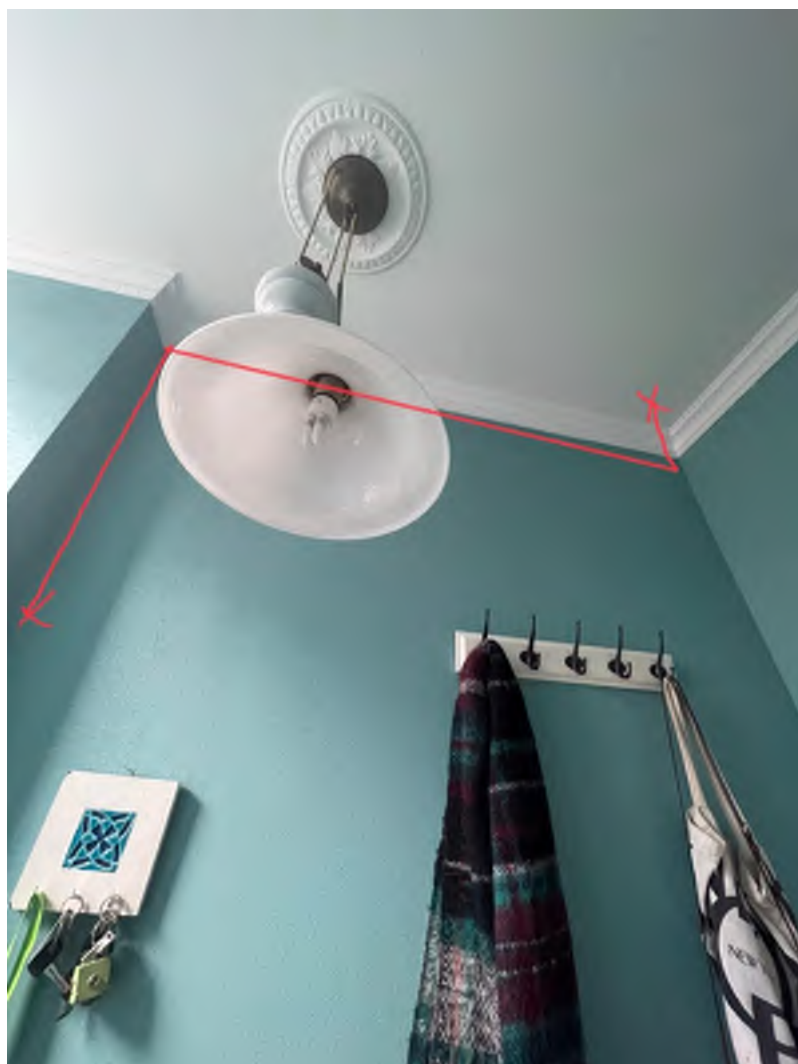
Illustratie van kabelroute

Ac: via dakbeschot naar zolder. Hier door het plafond naar slaapkamer . Hier nog een keer door de vloer heen richting de gang. Vanaf hier langs het plafond richting de meterkast.

—  
Maak de kleding kast leeg op de dag van de installatie.

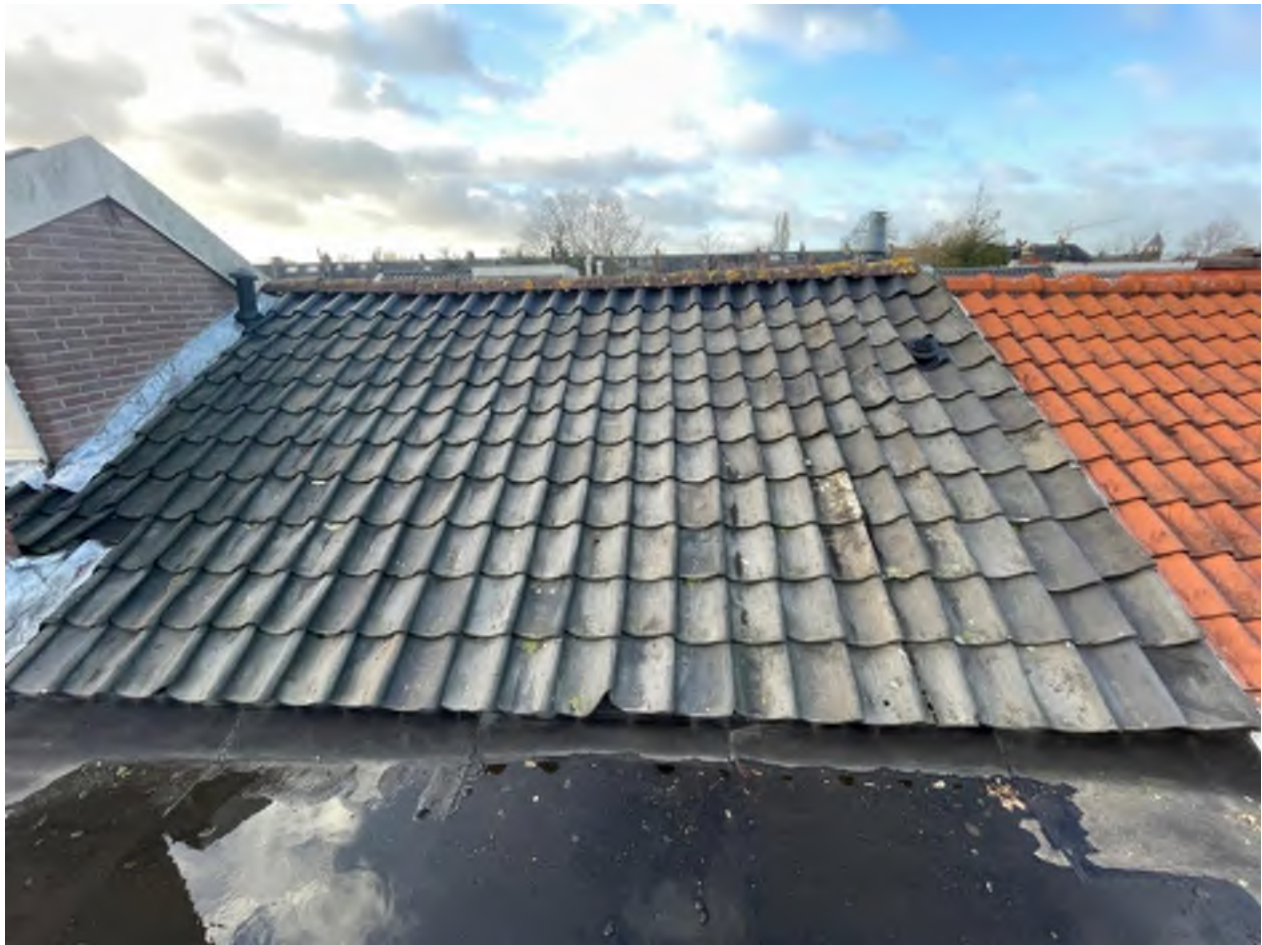
Dakgegevens  
Foto van betreffend dakvlak

Schuin

Dakpannen

| Dakorientatie | Oost |
| Dakhelling | 25 graden |

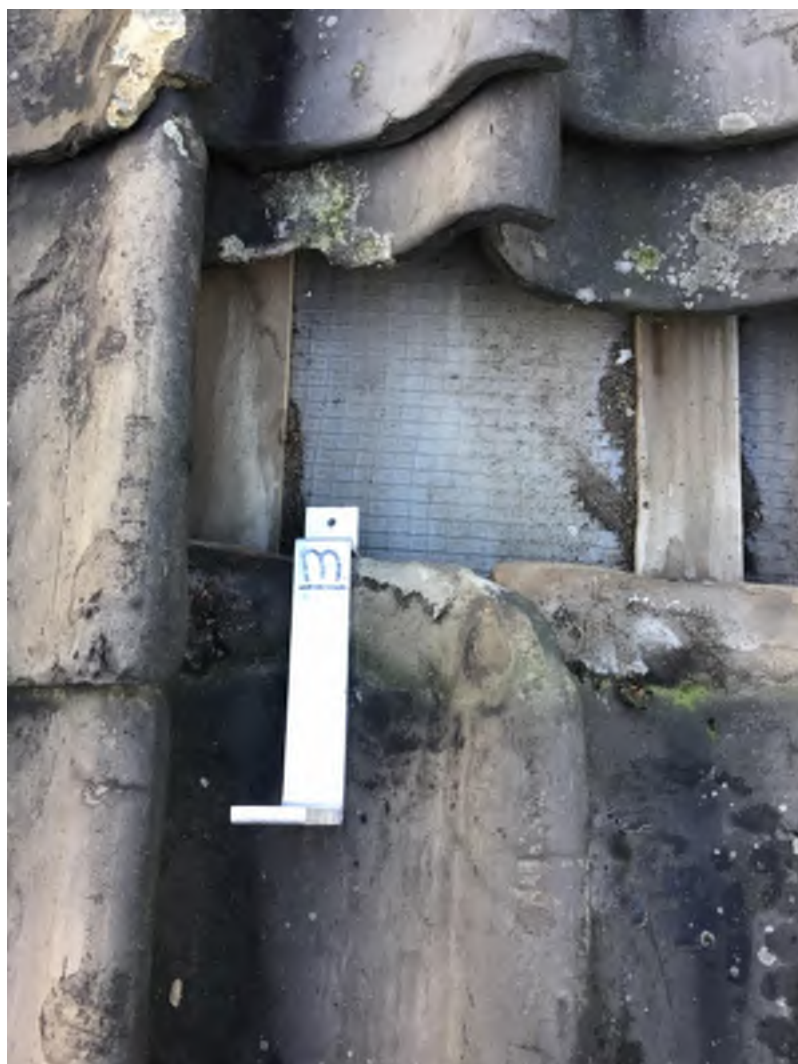
Montage materiaal op afwijkende dakbedekking (Verplicht bij afwijkende dakbedekking)

| Panmaat (LxB) | 28x20 |
| Lengte schuine/platte dak zijde (m) | 3 |
| Bereikbaarheid | Ladder + geda of kraan geen achterom aanwezig |

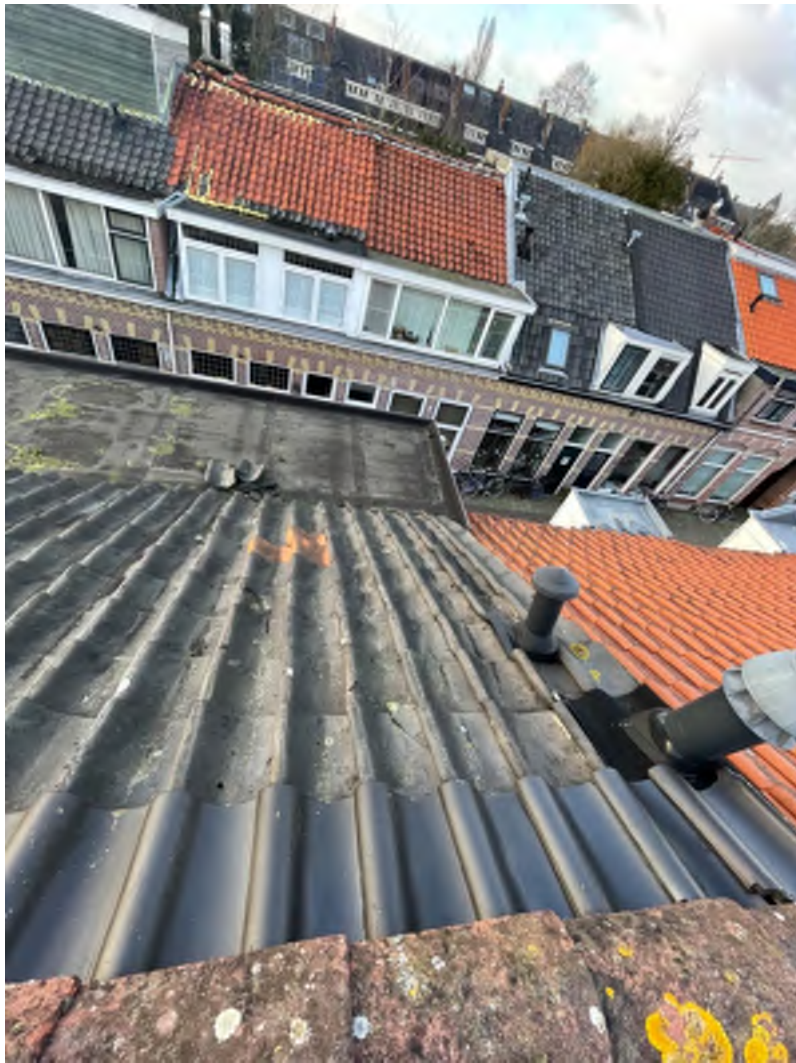
Foto van betreffend dakvlak

Schuin

Dakpannen

| Dakorientatie | West |
| Dakhelling | 25 graden |

Dak pannen zijn oud en broos.  
Neem genoeg dakpannen op voorraad

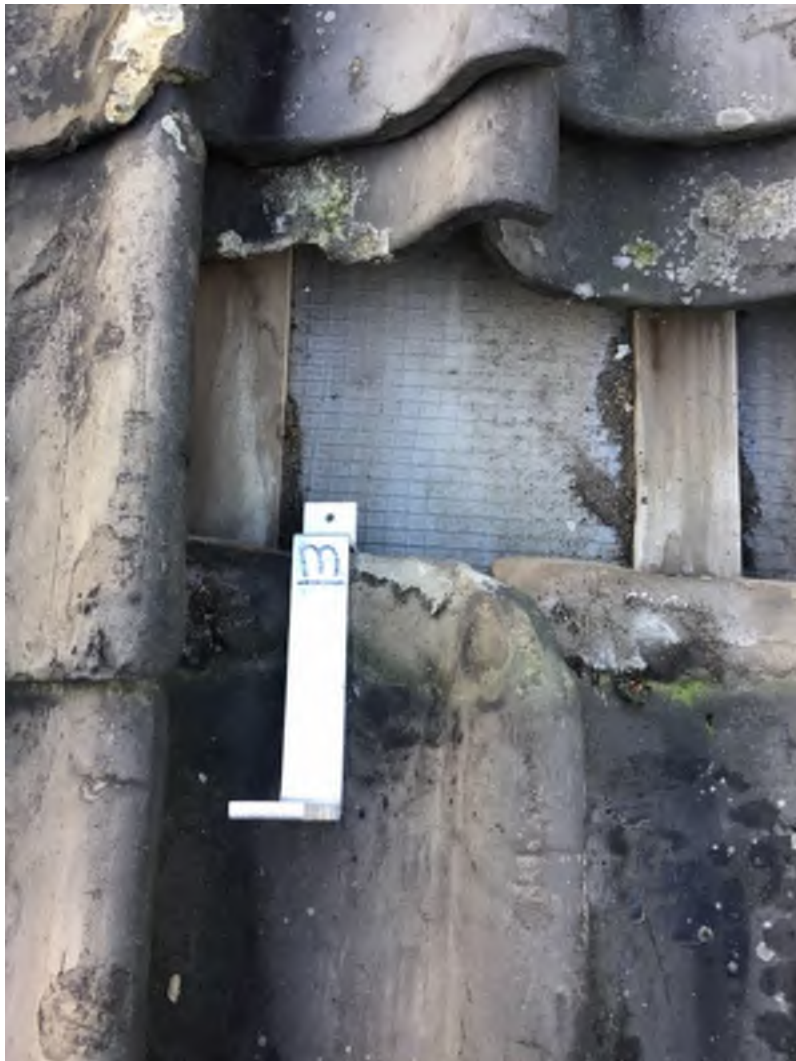
Montage materiaal op afwijkende dakbedekking (Verplicht bij afwijkende dakbedekking)

| Panmaat (LxB) | 28x20 |
| Lengte schuine/platte dak zijde (m) | 3 |
| Bereikbaarheid | Ladder + geda of kraan |
