Benaming:  
**Situatietekening t.b.v. Waterwetvergunning**

Situatie bestaand en nieuw

Klantnummer: 212410  
Werknummer: B211794-91  
Blad: S11

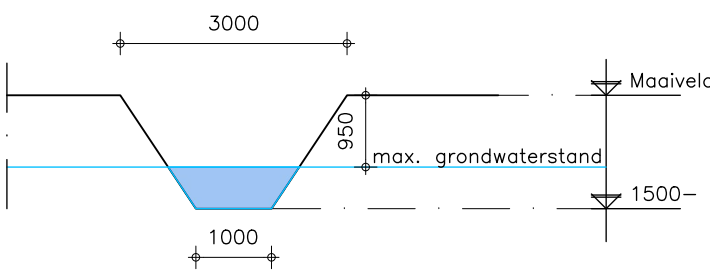
Doorsnede infiltratiesloot
