# Restauratieplan achtzijdig schapenschot (schaapskooi) met rieten kap en met lemen wanden aan de Leusmansweg 6 te Markelo (Gemeente Hof Van Twente) Overijssel

Bouwjaar: negentiende eeuw  
Publicatie: 19720905  
Rijksmonument ID: 28131

Markelo Juni-november 2022

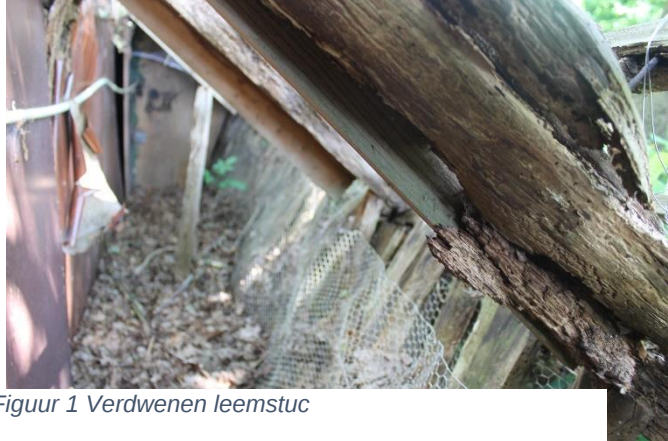
De lemen wanden die oorspronkelijk zijn opgebouwd uit verticaal latwerk met gevlochten twijg en leemstuc nagenoeg geheel volledig vergaan. In het verleden is het stucwerk vervangen met wapening van gegalvaniseerd kippengaas met daarop wederom leemstuc aangebracht

*Figuur 1 Verdwenen leemstuc*

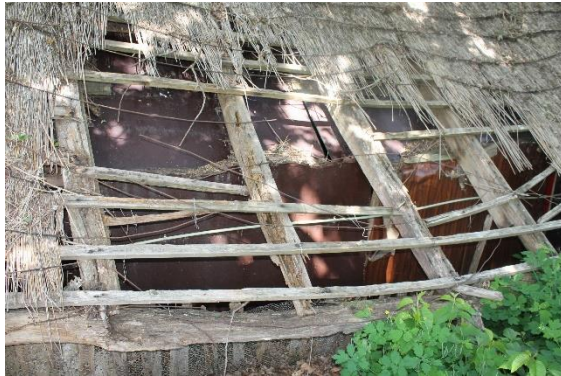
Het riet van de kap is al geruime tijd deels verdwenen waardoor de sporen en latten compleet zijn verrot.

*Figuur 3 gaten in het dak met verrotte constructie*

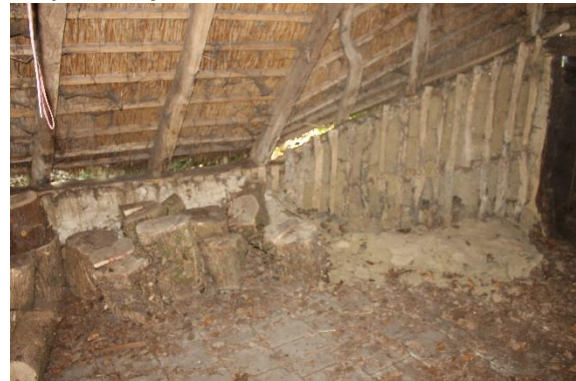
*Figuur 2 delen waar leemstuc buitenzijde nog redelijk is*

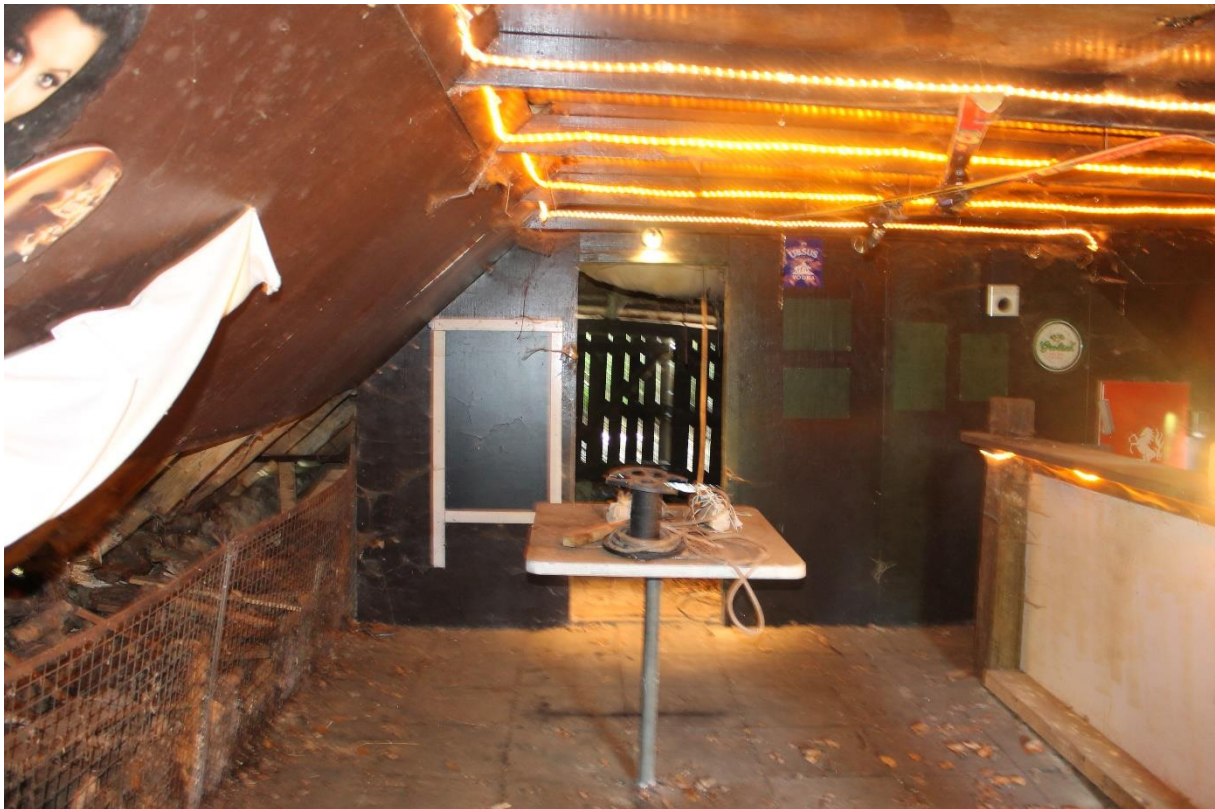
De sporen hiervan zijn nog duidelijk aanwezig zoals een grote bar, ingebouwde koelkast, feestverlichting. Voor dat gebruik en tegen de kou is ook aftimmering als een soort doos- in doos constructie gemaakt.

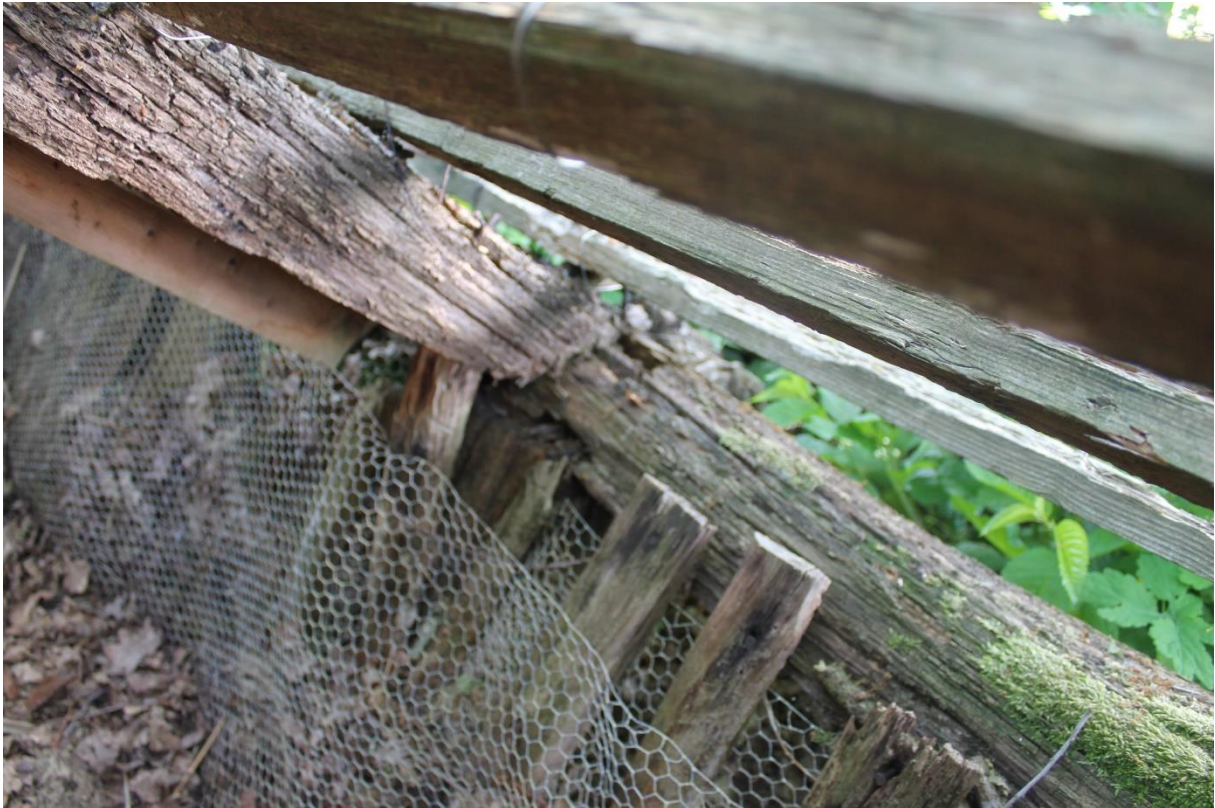
De leemstucwanden van de huidige constructie bestaande uit 2-zijdig aangebracht op gaas dat is gespannen op latwerk (halve rondhoutdelen) zijn gestucced met lokaal gewonnen leemstuc is voor circa 70% verdwenen. Het hout is daarbij door vocht en houtaantaster absoluut aan vervanging toe. De deuren aan de voor en achterzijde verkeren in een matige staat even als de constructie er om heen. Het rieten dak moet volledig worden vervangen. Tijdens een herstelactie in het verleden is aan 2 zijden van het latwerk gegalvaniseerd gaas gebruikt als wapening voor de leemstuc. Omdat er geen sporen van vlechtwerf in twijg is aangetroffen ligt het in de bedoeling om wederom met deze wapening het stuc aan te brengen. Dit in kader van een duurzame oplossing.

evenals 90% van de sporen en de volledige bindlatten voor de bevestiging van het riet. De zandvloer is in het verleden volledig geplaveid met betontegels.
