# Bezoekrapport

**Leusmansweg 6 te Markelo**

**Controle rapport**

**06-05-2021**

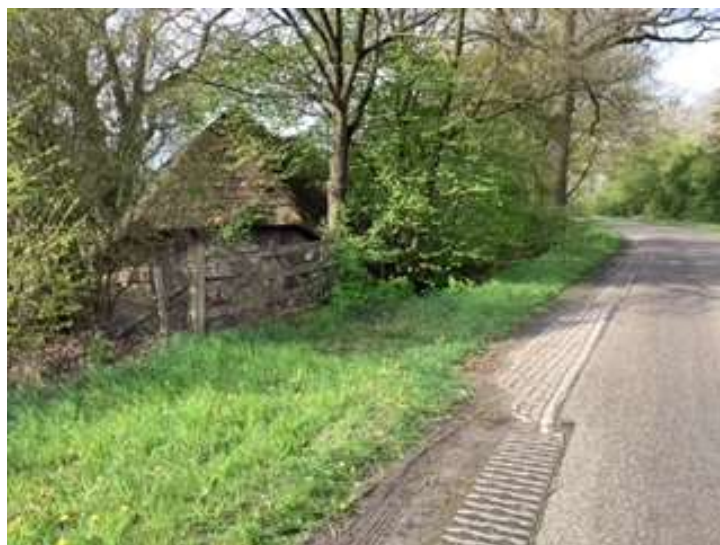
Aan de Leusmansweg 6 te Markelo staat ongeveer 4 meter van de weg een Schaapskooi en staat in een stukje bos. Bomen zijn daar spontaan gaan groeien. Deze bevindt zich in een vervallen toestand.

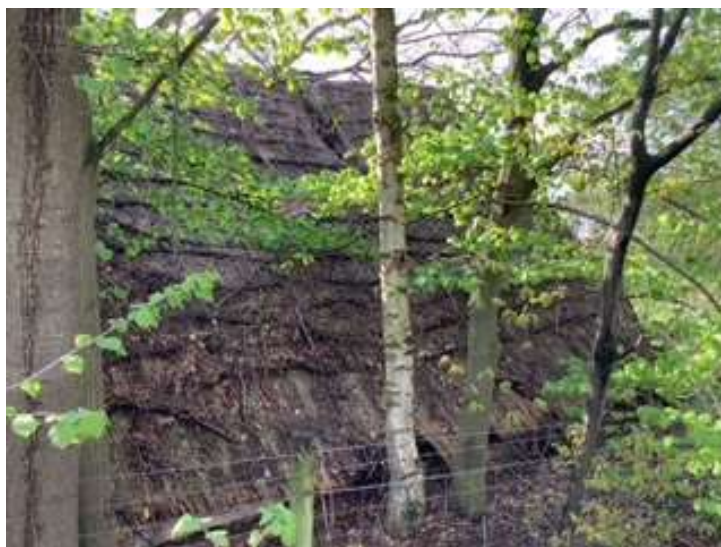
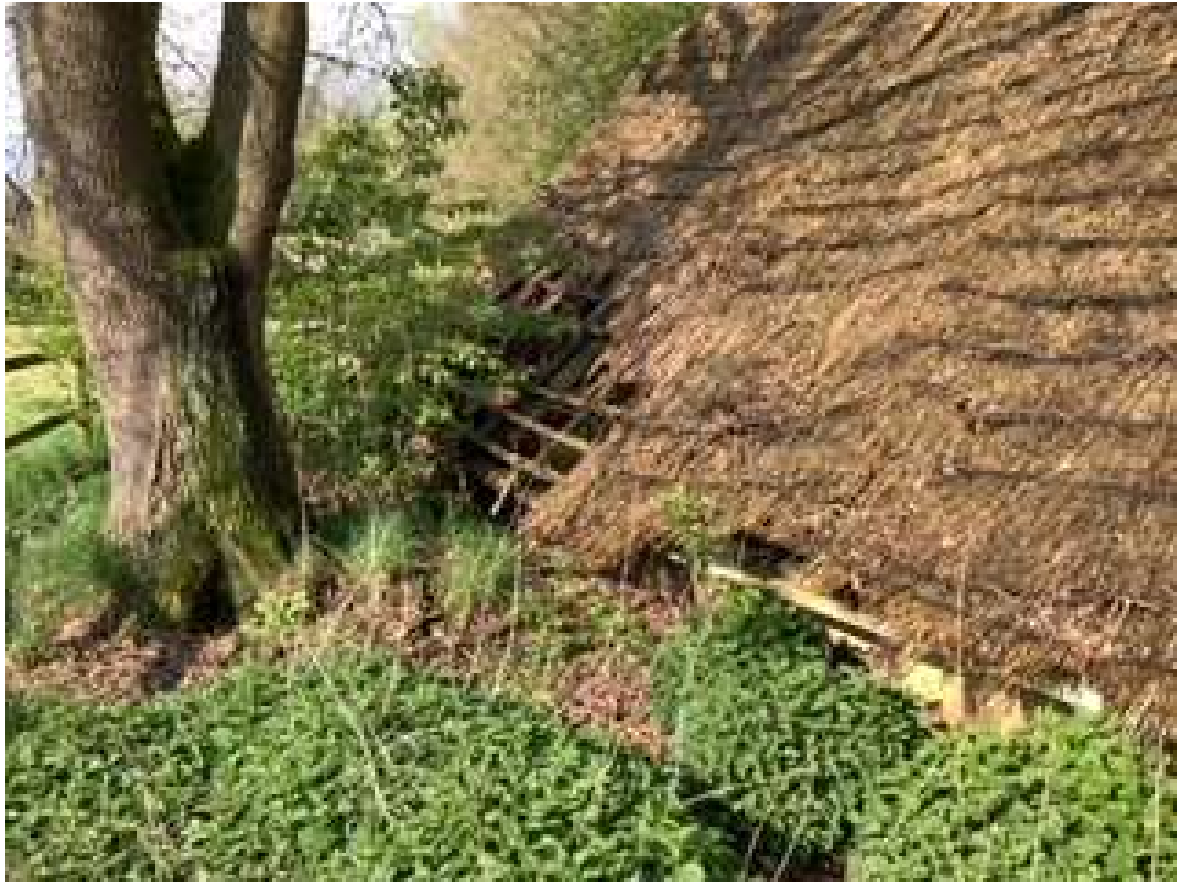
In het rietendak zitten grote gaten. Op de foto hierboven en onder zie je dat het riet er bijna af is.

In de panlatten en balken zit houtworm en het dak is in het midden doorgezakt.

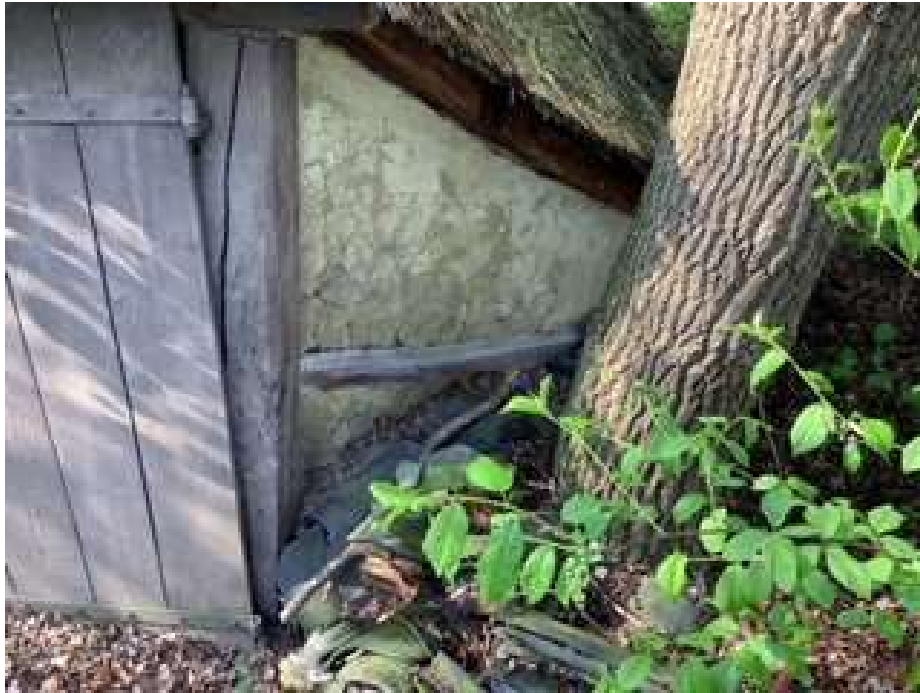
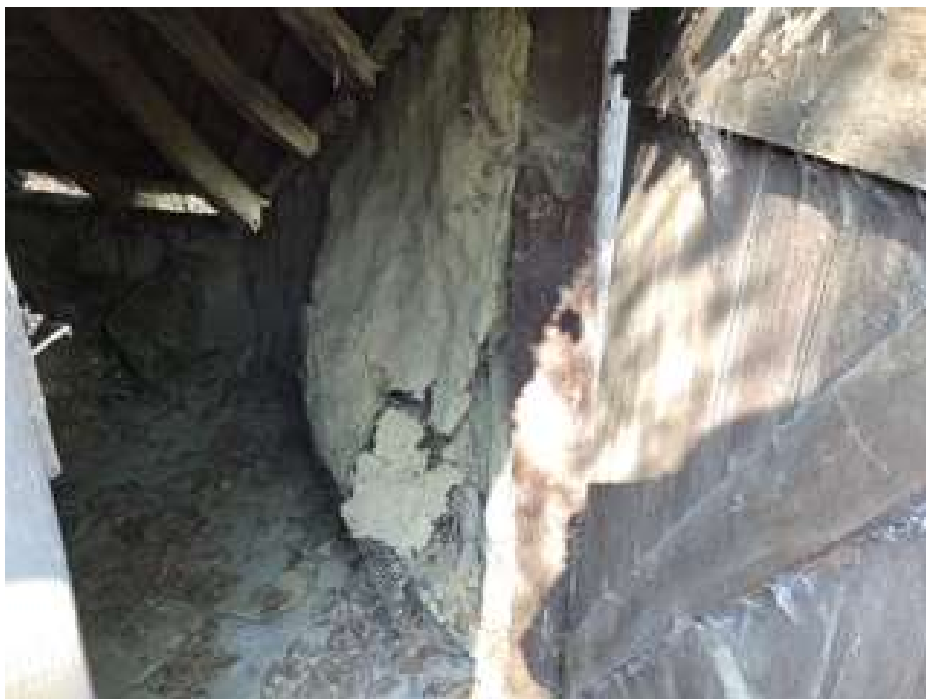
De leemenwand ( zie foto 's onder ) is vergaan. Grote brokstukken zijn er al af gevallen.
