## **Eindevaluatie grondwatersanering VOCl en nazorgplan Rijksstraatweg 209 te Malden**

**25 september 2020**

| <b>Projectnummer</b> | 1277160 |

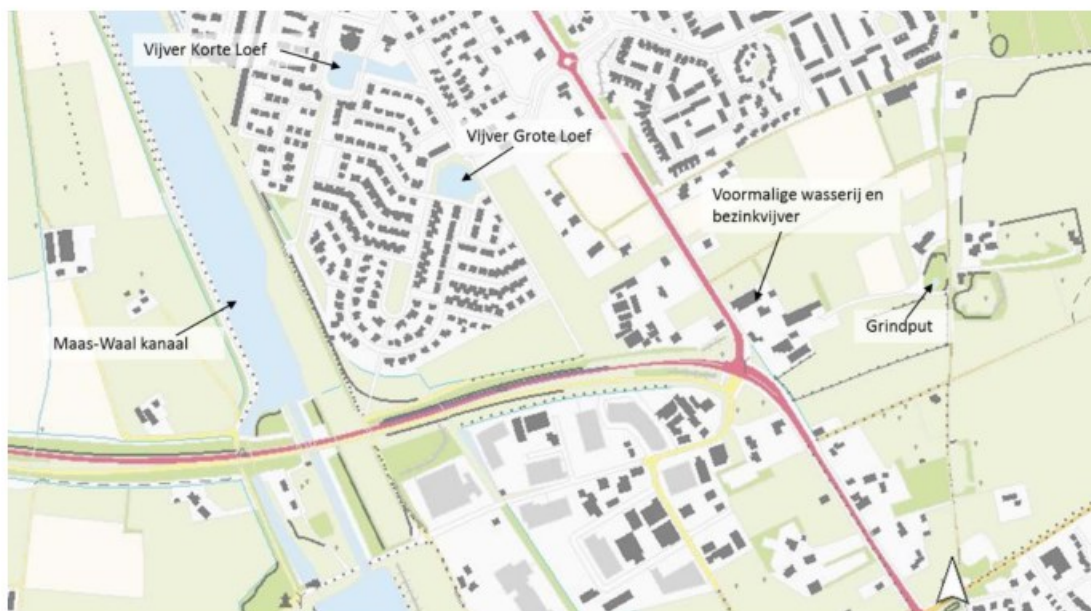
*Figuur 2.1 Weergave situatie*

Op Rijksweg 209 in Malden was sinds de jaren '60 een chemische wasserij gevestigd. In 2001 zijn de activiteiten van de wasserij stopgezet. De wasserij maakte tussen 1965 en 1982 gebruik van het oplosmiddel tetrachlooretheen (Per). Als gevolg van de bedrijfsactiviteiten is het oplosmiddel in de bodem terechtgekomen. Er zijn twee bronnen van verontreiniging te onderscheiden, de bezinkvijver onder en naast de voormalige wasserij en de grindput aan de Bosweg waarin de riolering van de wasserij uitkwam. In figuur 2.1 is een overzicht van de locatie gegeven.

Momenteel is er een winkel gevestigd in het pand van de voormalige wasserij. Een deel van het pand is in gebruik als woonhuis. Het buitenterrein is verhard en wordt gebruikt als parkeerplaats. In de pluimzone bestaat het landgebruik uit wonen (wijk Hoogenhof) en agrarisch gebruik. In de wijk Hoogenhof liggen een tweetal vijvers (figuur 2.1).

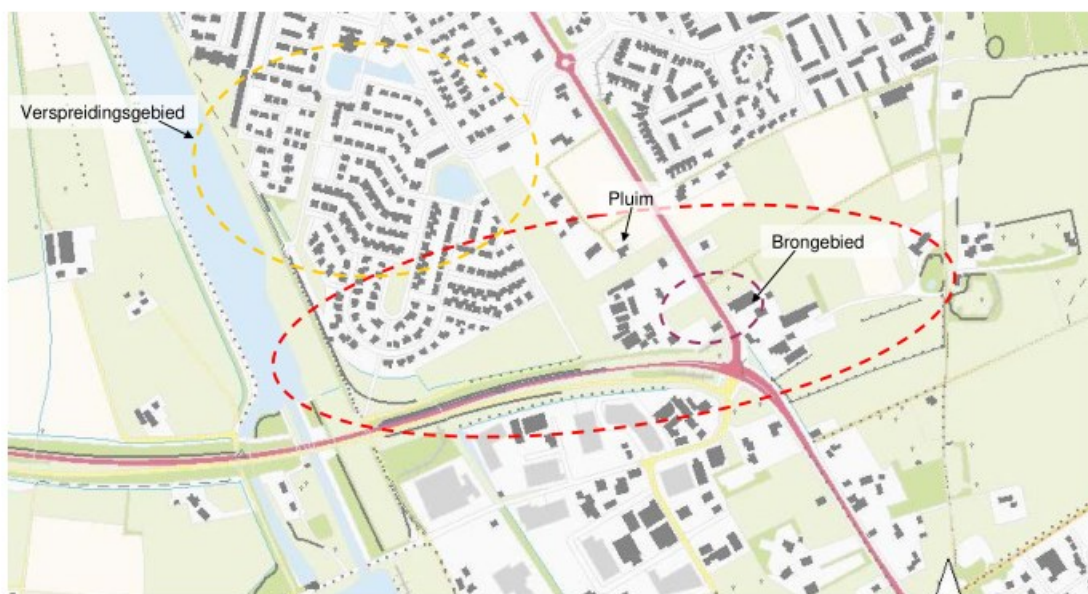
Figuur 2.2 Schematische weergave indeling verontreiniging (in het rood de I-waarde contour)

De verontreiniging heeft zich vanuit de bronnen verspreid onder invloed van natuurlijke grondwaterstroming en bemalingen. Op basis hiervan kan de verontreiniging in drie deelgebieden worden verdeeld: het brongebied bij de voormalige wasserij, de pluim stroomafwaarts van de grindput en het verspreidingsgebied ter plaatse van de wijk Hoogenhof en de vijvers (figuur 2.2). In bijlage 4 is een kaart opgenomen met de verontreinigingssituatie in het grondwater in 2009 voorafgaand aan de sanering.
