VOORNEMEN MONUMENTENREGISTRATIE GEMEENTE AMELAND
Molenweg 8 Hollum; Koren- en mosterdmolen de Verwachting

Besluit:	22 augustus 2023
Plaatselijke aanduiding	
Adres:	Molenweg 8 Hollum
Postcode:	9161AW
Objectnaam:	Koren- en mosterdmolen de Verwachting
Bebouwde kom:	Ja
Beschermd dorpsgezicht:	Nee
Kadastrale aanduiding en tenaamstelling	
Kadastrale gemeente:	Ballum, sectie G, nummer 2535
Soort recht:	
Gerechtigde:	
Adres:	
Woonplaats:	
Soort recht:	
Gerechtigde:	
Adres:	
Woonplaats:	
Soort recht:	
Gerechtigde:	
Adres:	
Woonplaats:

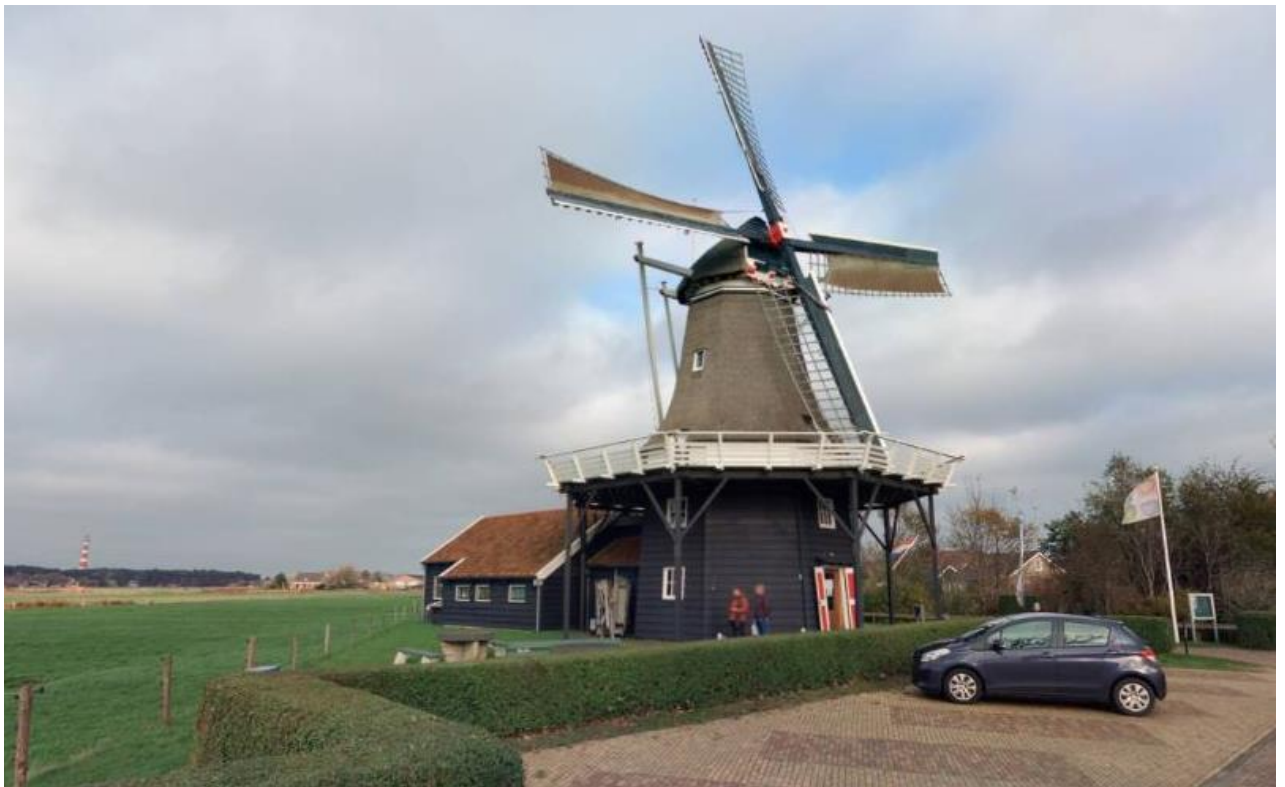
Aanzicht huidige molen

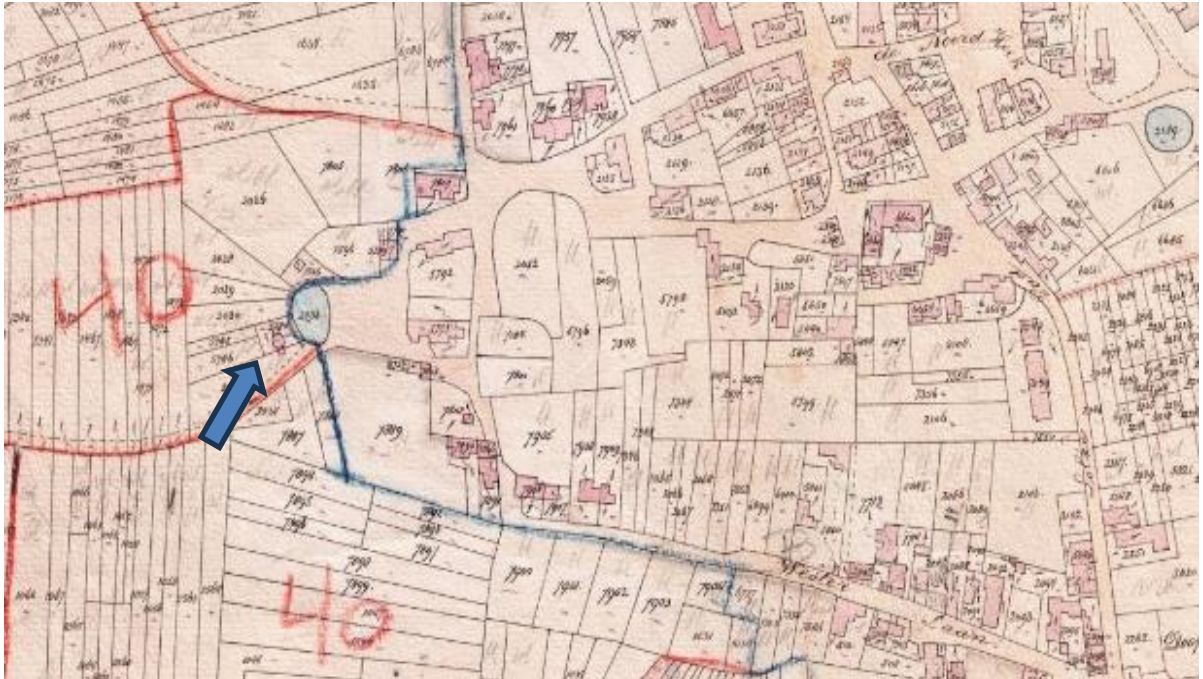
*Netteplan kadaster 1887 sectie B8. Commissies herziening grondbelastingen.
Bron; www.tresoar.nl; nr. 015163.*

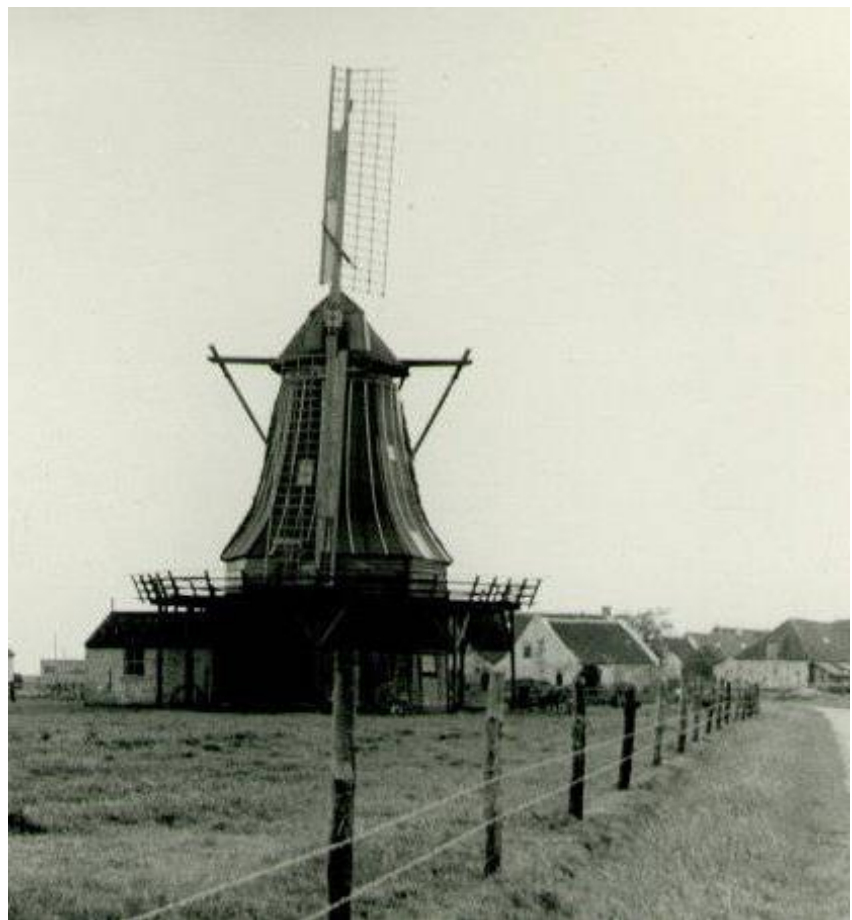
*Molen met nog maar twee wieken ca. 1940-1950, foto: J.D. de Jong,
Bron; Tresoar, fotonummer 37779.*

De huidige plek werd in 1840 door dhr. Gerbrand Janzen de Ruiter aangeboden aan dhr. Willem Hendriks en J. Dirks. In 1840 werd hier de Koren- en pelmolen 'de verwachting' opgericht. Tot 1949 heeft deze korenmolen er gestaan. Deze is door de laatste molenaar Barend Douwes de Boer afgebroken omdat deze in slechte staat verkeerde.

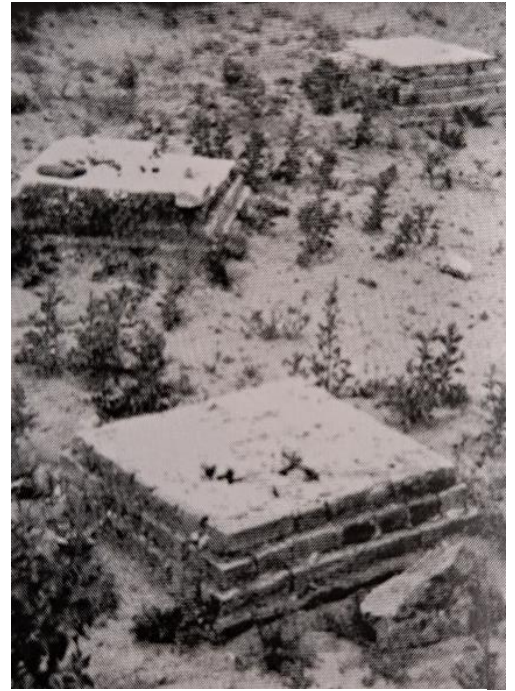
Bestaande poeren. Bron; Douwe de Boer, privé-collectie

In de tachtiger jaren van de twintigste eeuw was echter een momentum gekomen om op de huidige plek weer een molen op te richten en werd "Vereniging Vrienden van de Hollumer korenmolen 'de Verwachting'" opgericht. In 1990 is de molen op de oorspronkelijke fundering opgericht die bij de werkzaamheden nog aanwezig bleek te zijn. Voor de bovenbouw werd de in 1972 afgebroken beltmolen van Brucht gebruikt. Deze voldeed qua maat en afmeting en is voor de opbouw gebruikt. De onderdelen van de opbouw bestaan grotendeels uit de onderdelen van de molen uit Brucht van 1877.

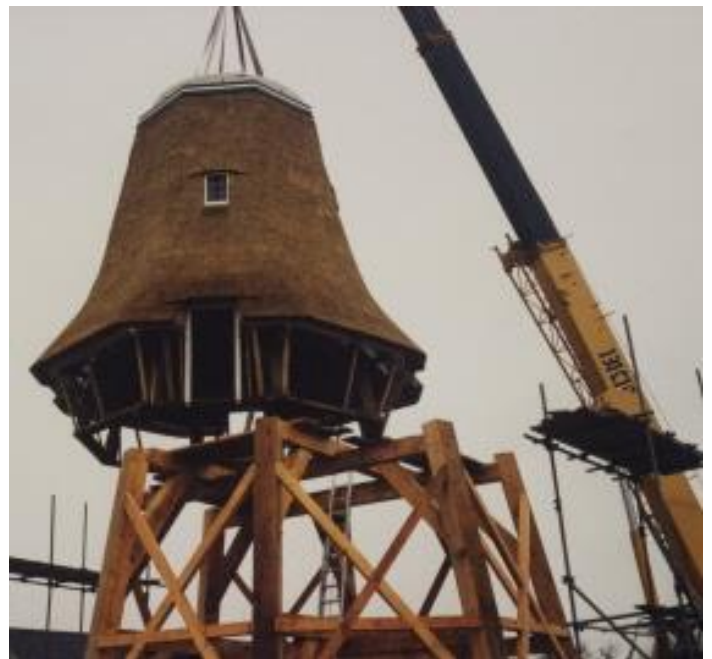
Plaatsing achtkant 16-1-1992. Bron www.allemolens.nl

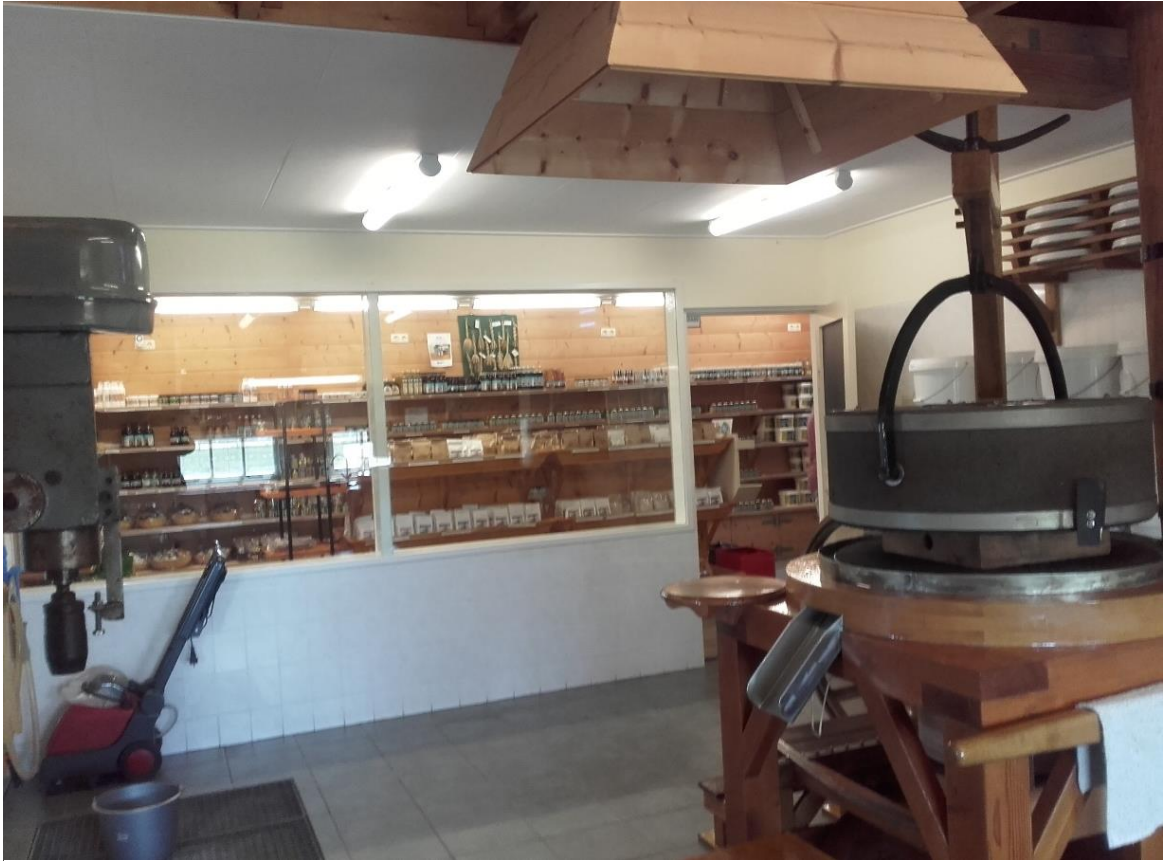
Huidige mosterdmaalderij met op achtergrond winkelruimte

De molen is in 2003 uitgebreid met een bijgebouw met mosterdmaalderij en in 2004 respectievelijk 2007 is dit vergroot met meer bergruimte. De huidige bijgebouwen zijn nu een museumfunctie met verkoop en productie van de mosterd en Amelander producten.

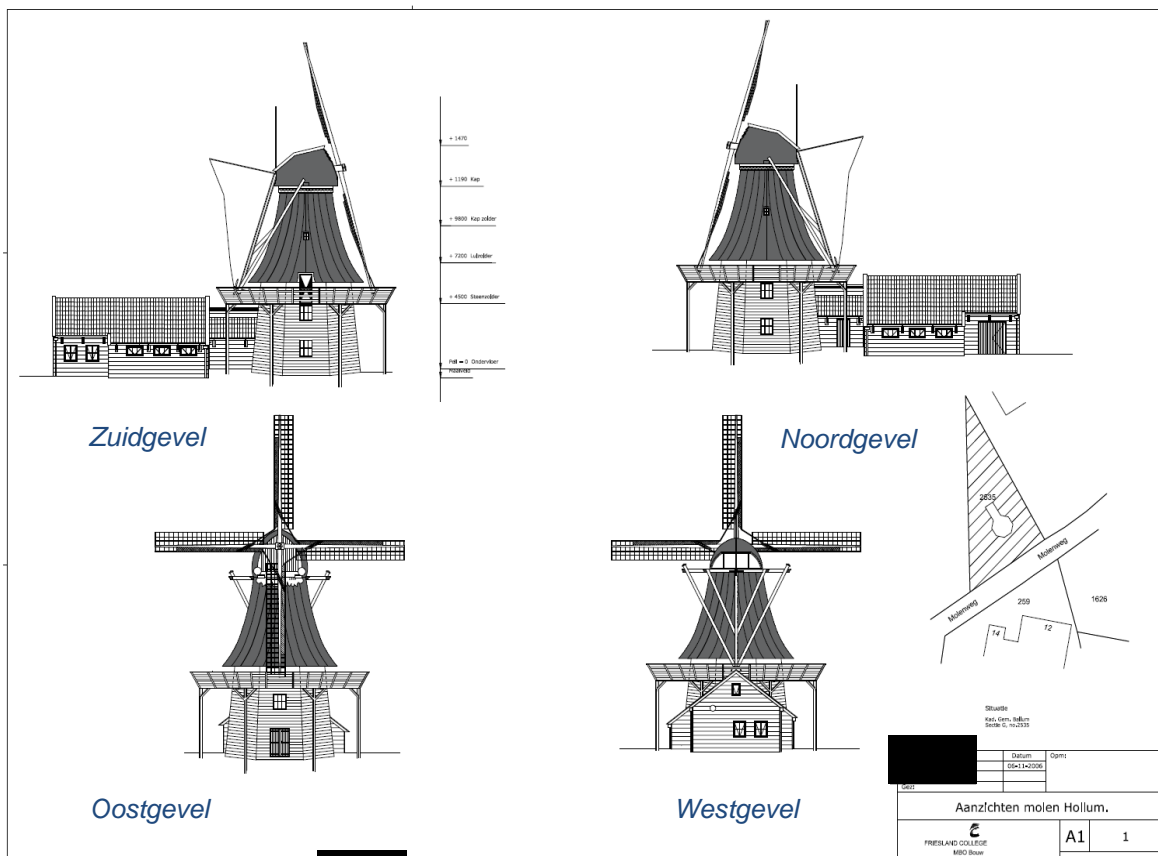
Aanzichten molen. Auteur [redacted] Bron: gemeente Ameland. 2006

Het hoofdgebouw is qua hoofdozet een achtkantige met riet gedekte stellingmolen met een houten onderbouw met aan de achterzijde aangebouwde bijgebouwen.

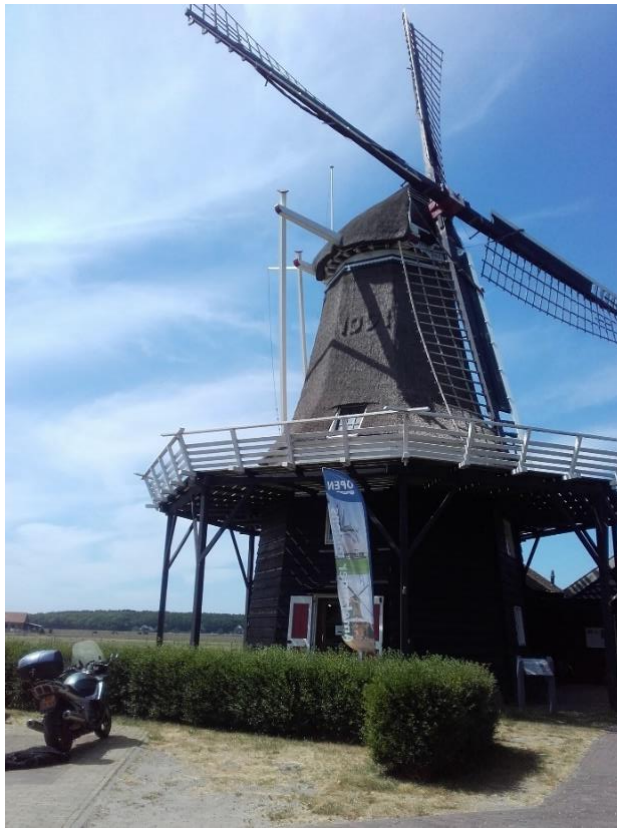
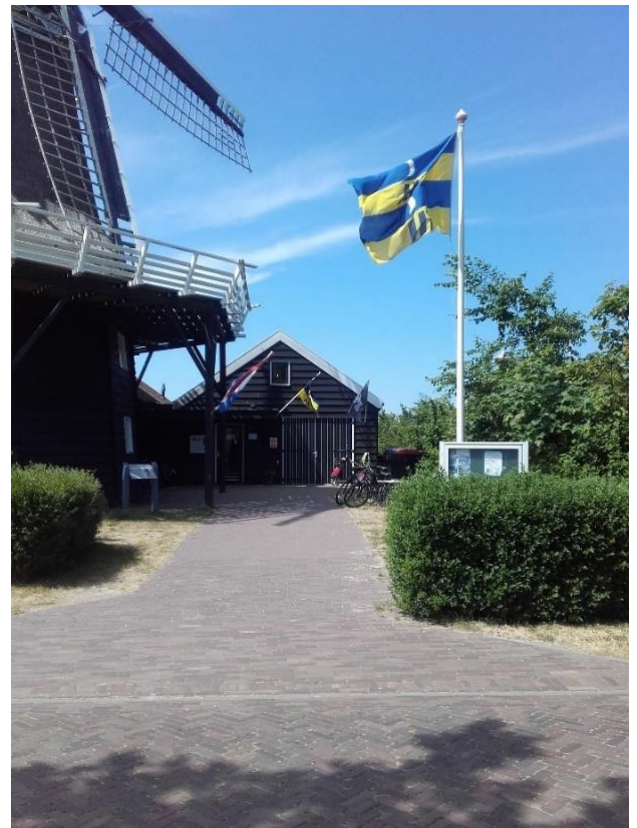
De Oostgevel is de voorgevel. Vanaf de weg gezien bestaat aan de onderzijde uit drie zwarte met hout gepotdekselde traveeën met in het midden een houten deur met luiken en daarboven een zesruits venter (3x2). Het deurkozijn is een witgeschilderd houten kozijn met twee luiken met gehengen. De luiken zijn aan de buitenzijde donkergroen geschilderd en aan de binnenzijde zijn de spiegelklampen wit geschilderd en daartussen zijn de luiken donkerrood geschilderd. De bovenzijde is een met riet gedekt molenopbouw en heeft een vlucht met oudhollands opgedekte roeden. Het kruirad is groen met rood geschilderd en de rest van het sleepkruiwerk is wit geschilderd. Aan de voet van de rietkraag zit in het midden van het riet een negenruits venster (3x3) met een witte houten omlijsting. De molen is voorzien van een houten dek met een reling van verticale witgeschilderde houten planken. Achter het hoofdgebouw zit een tussenlid met daarachter twee aangebouwde houten bijgebouwen, zwart geschilderd.

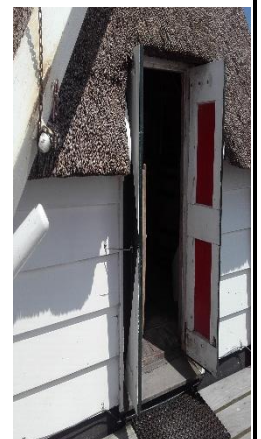
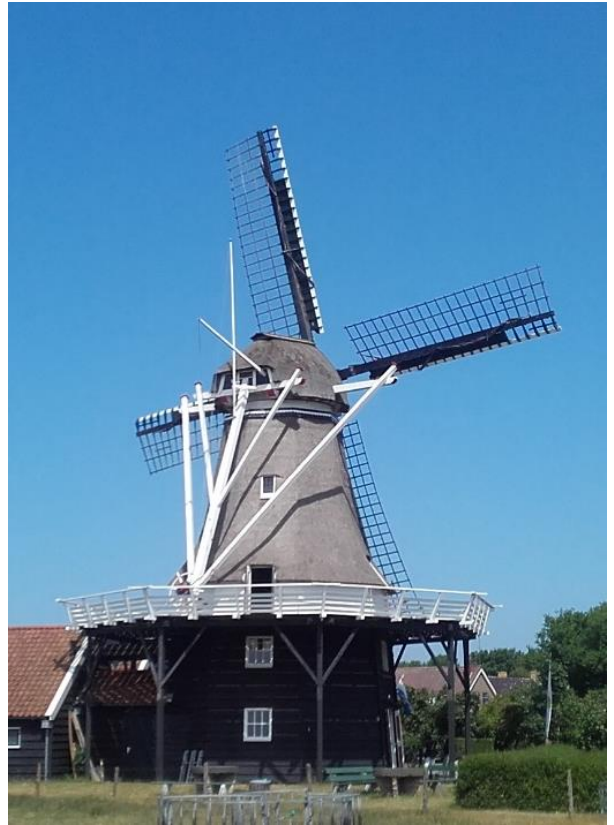
Zuidgevel

De zuidgevel is de linker zijgevel.

De gevel bestaat aan de onderzijde uit drie zwarte met hout gepotdekselde traveeën met in het midden een wit geschilderd zesruits venster (3x2) en daarboven nog een witgeschilderde zesruits venter (3x2). De bovenzijde is een met riet gedekt molenopbouw en heeft een vlucht met oudhollands opgedekte roeden. Onderin en in het midden van het riet zit een dubbele spiegelklampdeur. De deuren zijn aan de buitenzijde donkergroen geschilderd en aan de binnenzijde zijn de spiegelklampen

wit geschilderd en daartussen is het donkerrood geschilderd. Boven de dubbele deur zit in het riet een venster met een wit kozijn en een vierruits raam (2x2).

Achter het molen zit een houten bijgebouw waarin zich de mosterdmalerij bevindt. Het bijgebouw is met een houten tussenlid aan de molen verbonden. met daarachter twee aangebouwde zwart geschilderde houten bijgebouwen. De zijgevel van het bijgebouw springt terug ten opzichte van het voorste deel. Het voorste deel is lager en heeft 3 langerekte drieruitsvensters (3x1). Het achterste inspringende deel heeft twee vierruits vensters (2x2). Het dak is met rode terracotta pannen gedekt en is voorzien van witte houten windveren. De goten wateren af via een zinken vergaarbak.

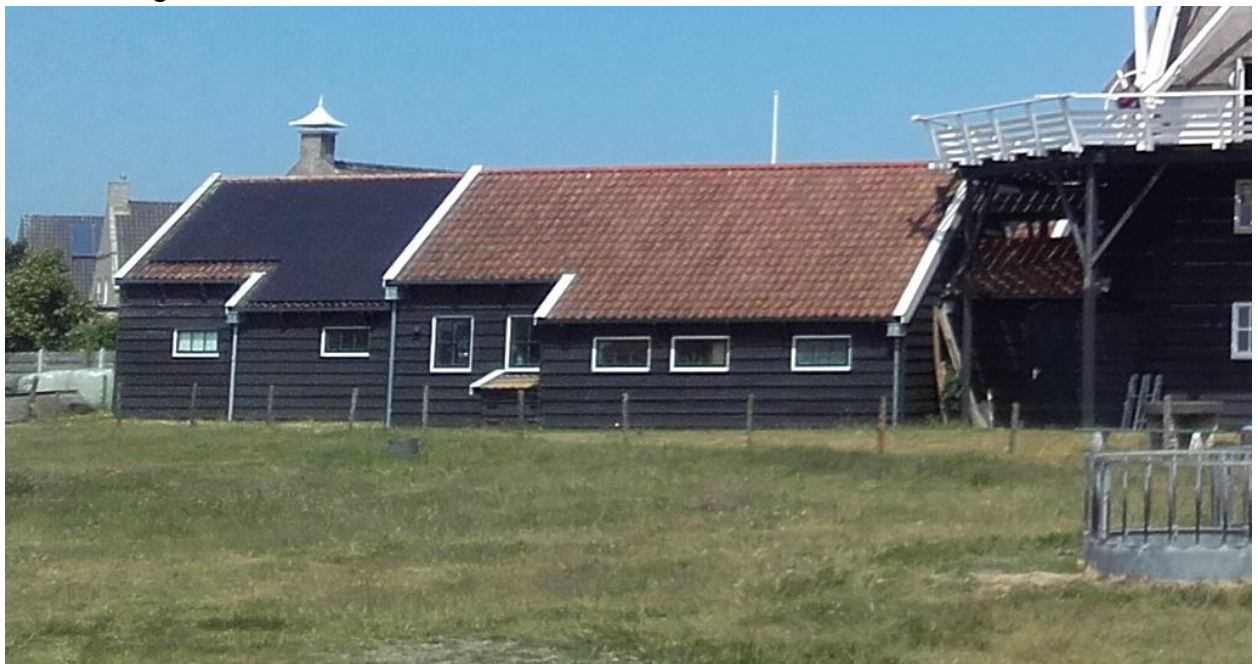
Westgevel:

De westgevel is de achtergevel.

De gevel bestaat uit twee houten bijgebouwen, waarvan de het rechter bijgebouw verspringend achter het linker bijgebouw ligt. Het linker bijgebouw heeft aan de rechterzijde een terugliggende inspringing. De linker zijde heeft een venster met twee vierruits ramen (2x2), rechts van het venster zit een enkele deur.

aan de onderzijde uit drie zwarte met hout gepotdekselde traveeën met in het midden een wit geschilderd zesruits venster (3x2) en daarboven nog een witgeschilde zesruits venter (3x2).

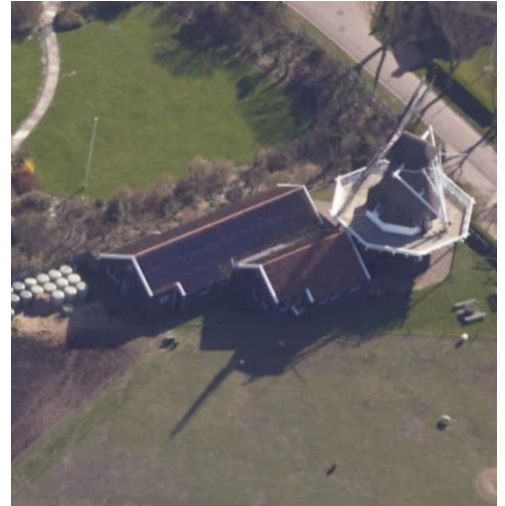
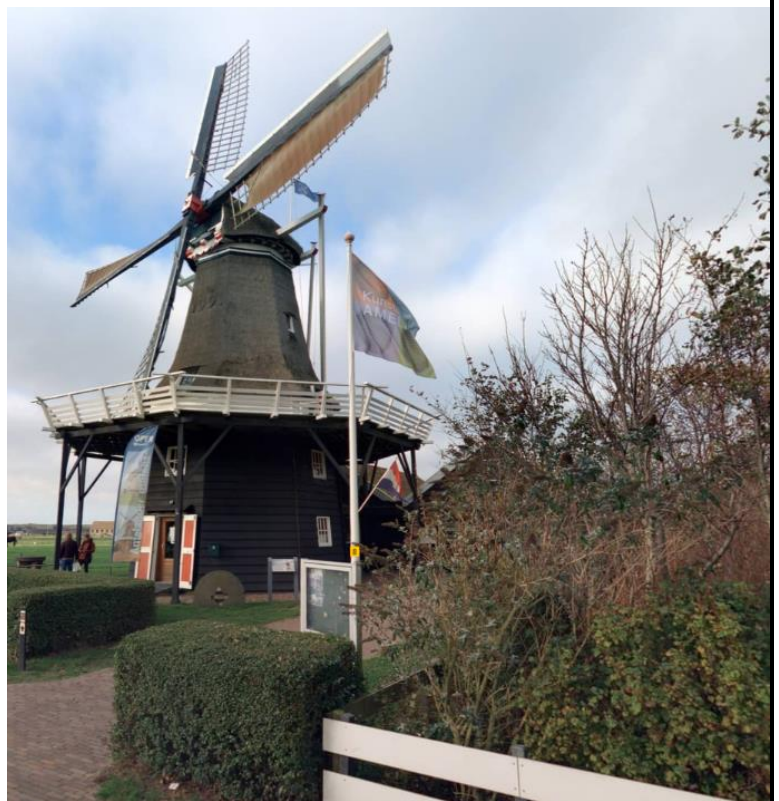
Noordgevel:

De noordgevel is de rechter zijgevel. De gevel bestaat aan de onderzijde uit drie zwarte met hout gepotdekselde traveeën met in het midden een wit geschilderd zesruits venster (3x2) en daarboven nog een witgeschilde zesruits venter (3x2).

De bovenzijde is een met riet gedekt molenopbouw en heeft een vlucht met oudhollands opgedekte roeden. Onderin en in het midden van het riet zit een dubbele spiegelklampdeur. De deuren zijn aan de buitenzijde donkergroen geschilderd en aan de binnenzijde zijn de spiegelklampen wit geschilderd en daartussen is het donkerrood geschilderd. Boven de dubbele deur zit in het riet een venster met een wit kozijn en een vierruits raam (2x2).

Achter het molen zit een houten bijgebouw waarin zich bergruimte bevindt. Het bijgebouw is met een houten tussenlid aan de molen verbonden met daarachter twee aangebouwde zwart geschilderde houten bijgebouwen. De zijgevel van het bijgebouw springt terug ten opzichte van het voorste deel. Het voorste deel is lager en heeft 3 langerekte drieruitsvensters (3x1). Het achterste inspringende deel heeft twee vierruits vensters (2x2). Het dak is met rode terracotta pannen gedekt en is voorzien van witte houten windveren. De goten wateren af via een zinken vergaarbak.

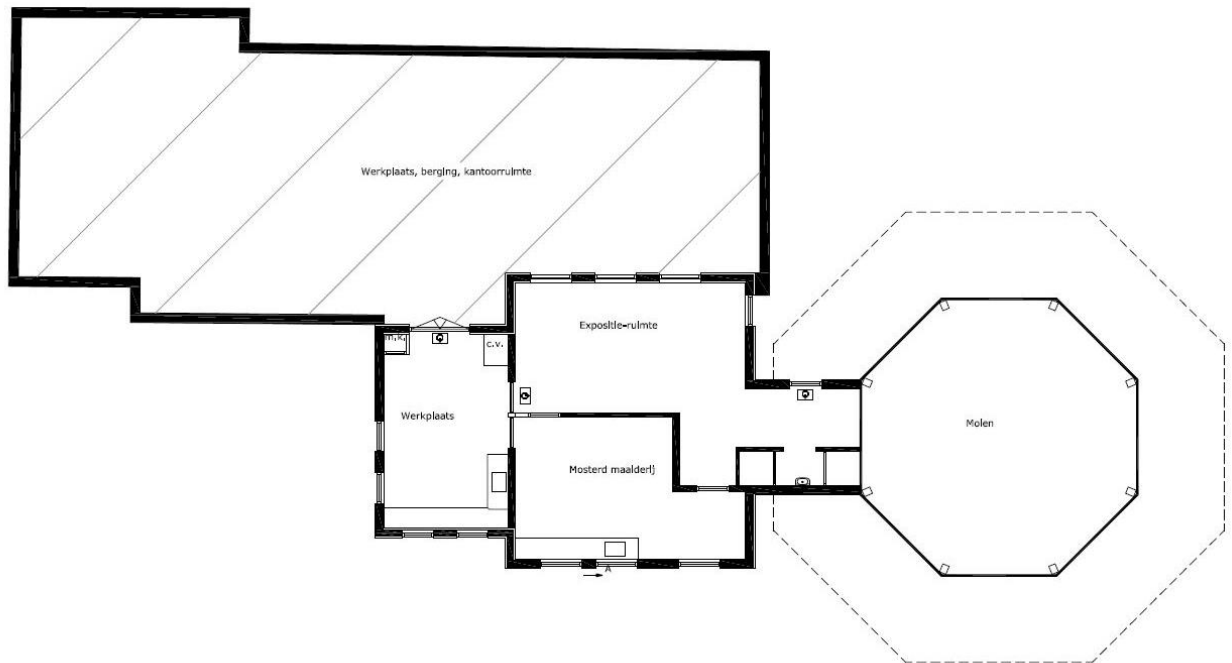
Plattegrond

Het gebouw bestaat uit de molen met aangebouwde mosterdmaalterij, winkel en expositieruimte. Recentst aangebouwd is het noordelijkste bijgebouw met werkplaats-, berging- en kantoorruimten.

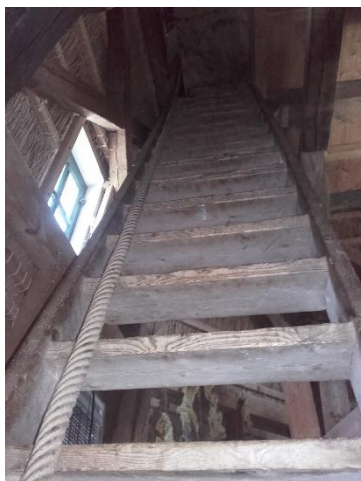
Het interieur van de molen bestaat uit een nieuwe onderbouw met houtskelet. De constructie is voorzien van telmerken, met traditionele pen- en gatverbindingen met toognagels. Vanuit de begane grond in de molen is de verdieping bereikbaar via een houten trap. De inrichting van de verdieping bestaat uit de hergebruikte constructie uit 1877 de voormalige molen uit Burcht met enkele nieuwe constructiedelen. Op de verdieping bevindt zich een deel van aandrijving van de maalinstallatie met aftakking naar de mosterdmaalinstallatie in de aanbouw.

Trap met kabelleuning

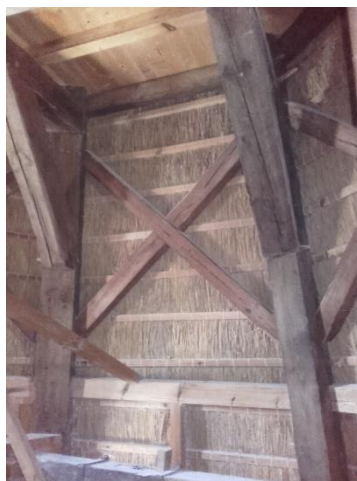
Hergebruikte constructie uit 1877

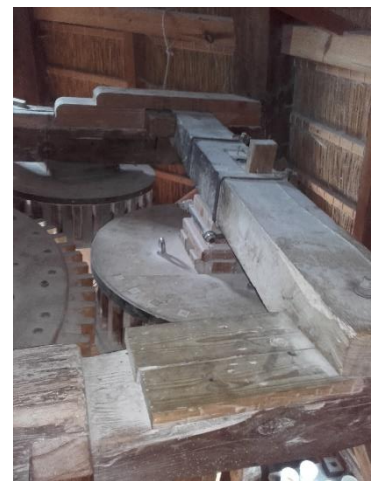
Hergebruikte constructie en nieuwe onderdelen

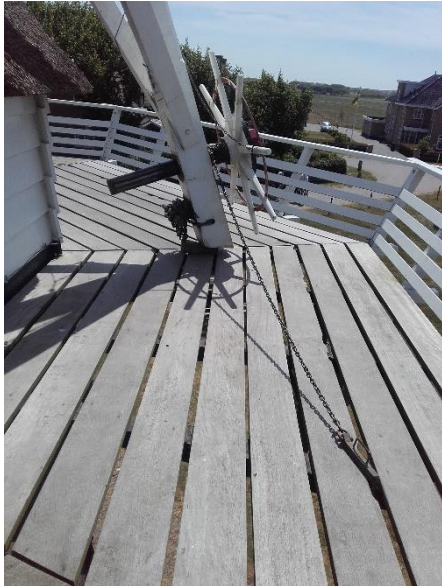
Via dubbele spiegelklampdeuren is vanuit de verdieping de omloop te bereiken. De kop van de molen is bereikbaar via een steile trap met een leuning van troskabels. De omloop bestaat uit een houten vlonderdek met een balustrade van horizontale houten delen. Op de omloop bevindt zich het houten kruiwiel met verankering.

Kruirad met verankeringsketting

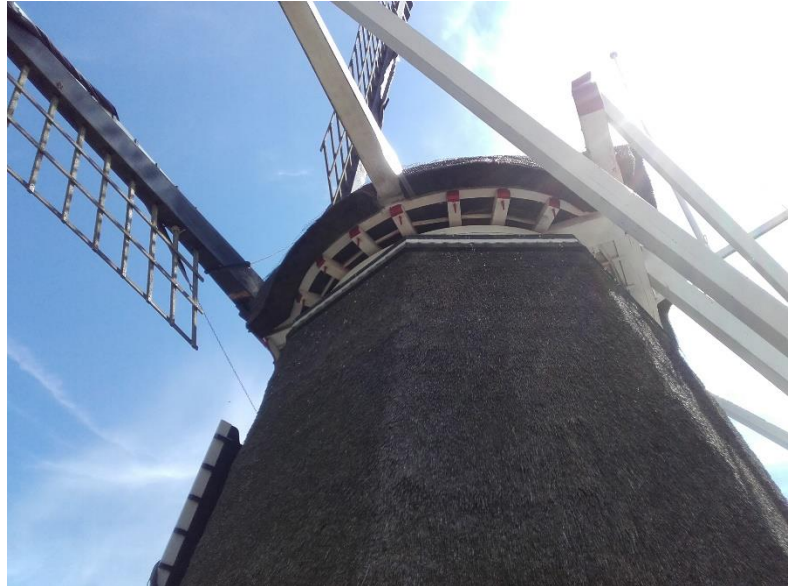
Onderaanzicht constructie molenkop
