Overzichtstekening

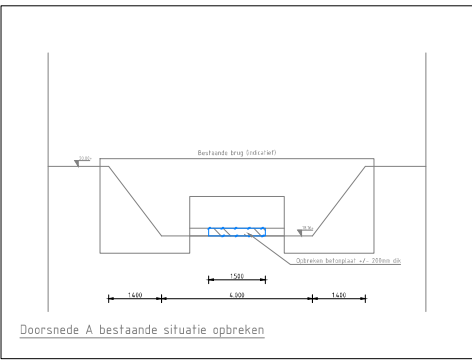
Doorsnede A bestaande situatie opbreken

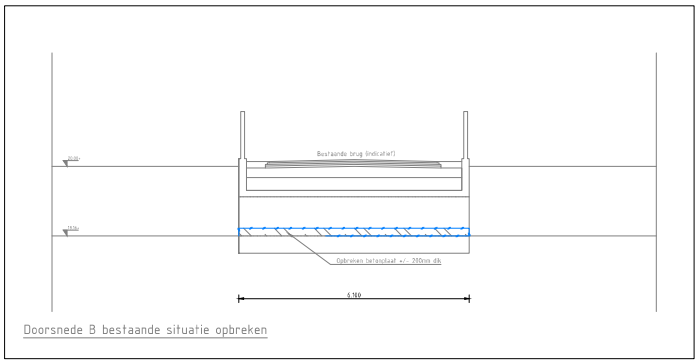
Doorsnede B bestaande situatie opbreken

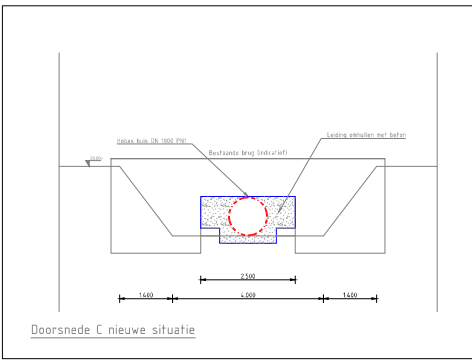
Doorsnede C nieuwe situatie

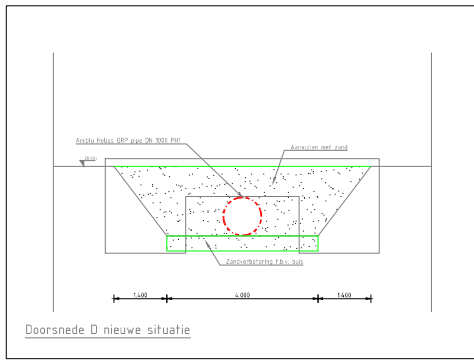
Doorsnede D nieuwe situatie

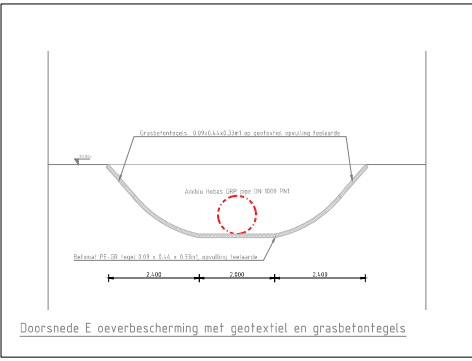
Doorsnede E oeverbescherming met geotextiel en grasbetontegels

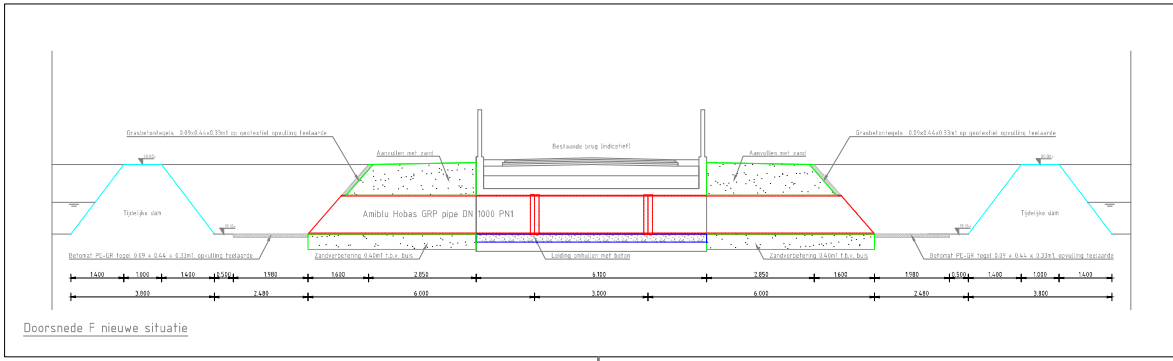
Doorsnede F nieuwe situatie
