VERKENNEND BODEMONDERZOEK

Daniëlweg (ong.)
Melderslo

kenmerk HMB B.V.: 23213902A

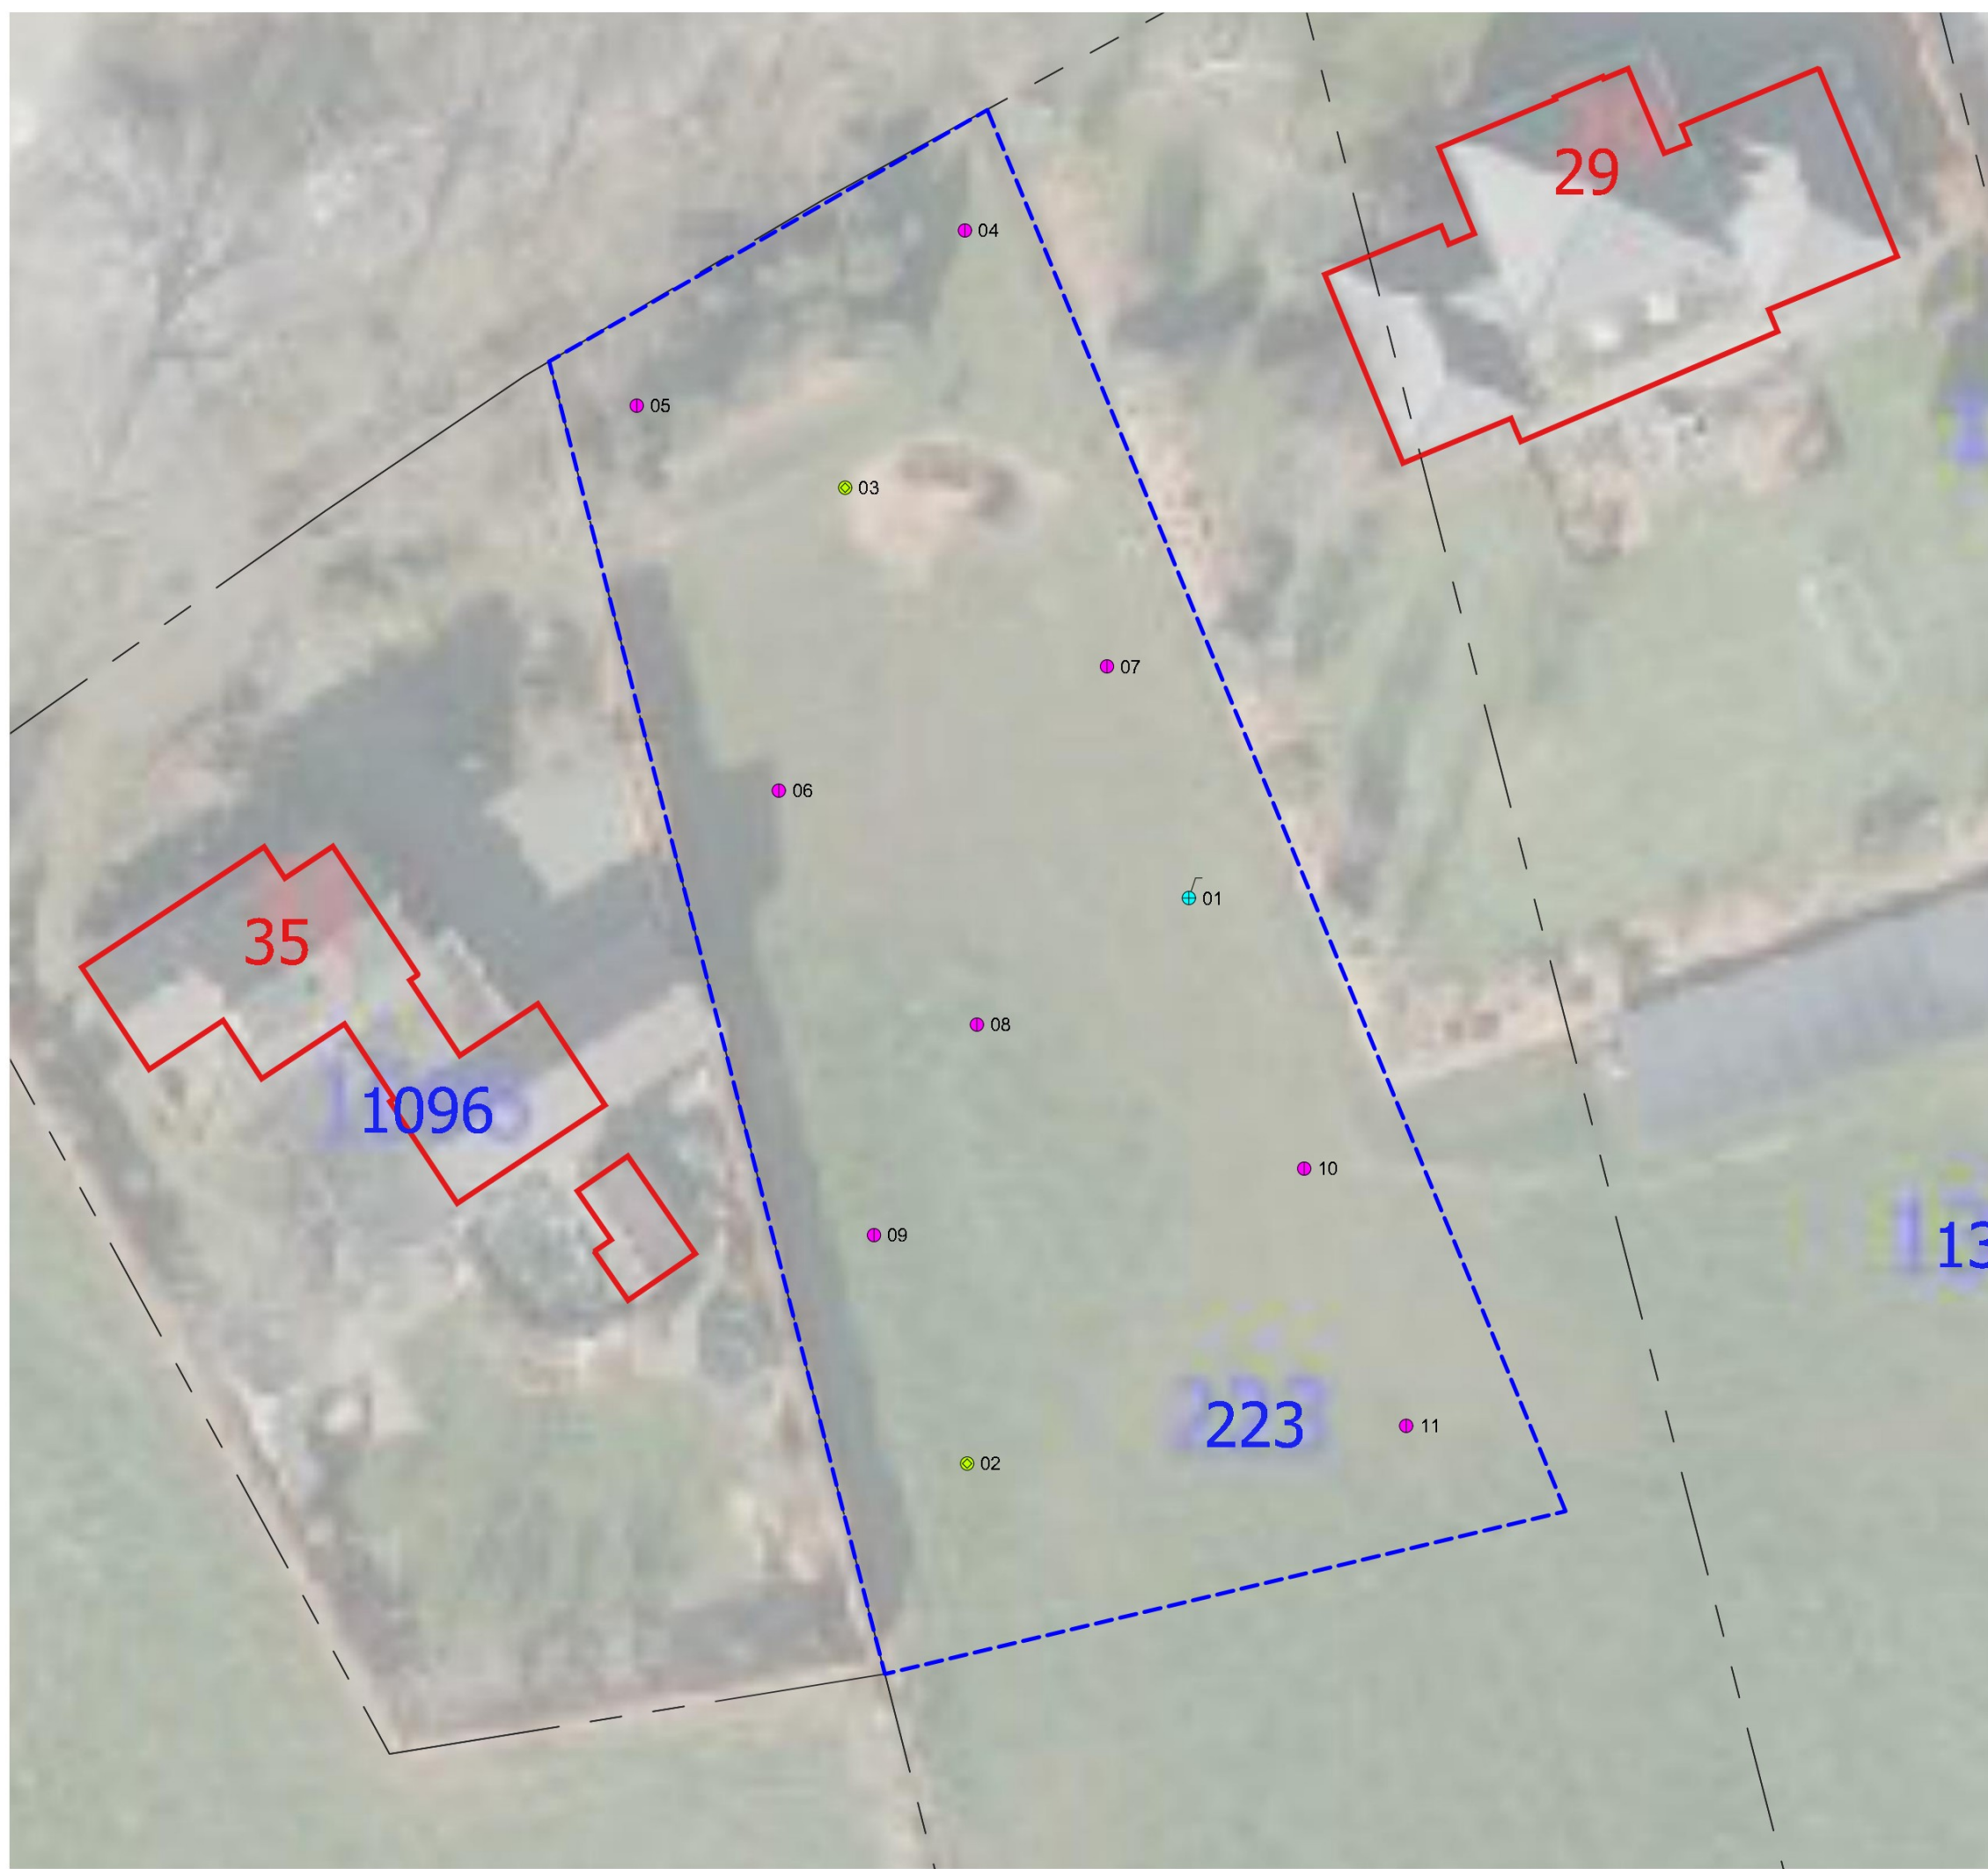
Projectnaam: Danielweg (ong.), Melderslo			
Type: Verkennd bodemonderzoek			
Omschrijving: Situatietekening			
Projectnr: 23213902A		Bestandsnaam: TEK_23213902A	
Formaat: A3	Getekend: [Redacted]	Datum: 07-03-2023	Tekeningnr.: 1
Schaal: 1:300			
HMB B.V.			
Bezoekadres:	Voltaweg 8 5993 SE Maasbree		
Telefoon:	077 - 485 28 08		
E-mail:	info@hmbgroep.nl		
Internet:	www.hmbgroep.nl		
		HMB

De situering van de boorpunten is aangegeven op de tekening (bijlage 5). Een uitgebreide omschrijving van de onderzoeksmethodiek is opgenomen in bijlage 4.

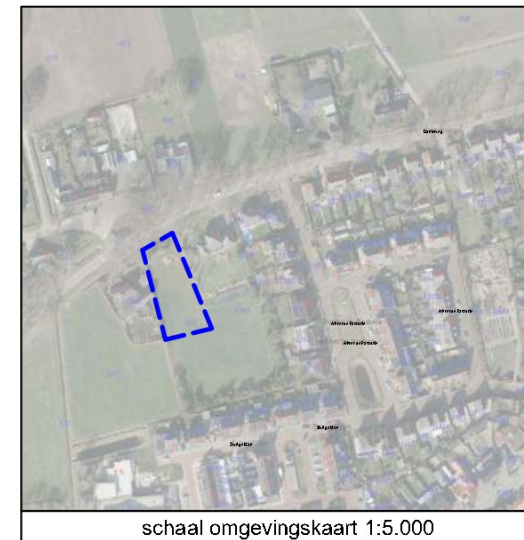
- LEGENDA**
- Boring tot 0,5 m-mv
 - Boring tot 2,0 m-mv
 - ⊕ Peilbuis
 - 25 Huisnummer
 - Onderzoeklocatie
 - Bebouwing (buitenmuur)
 - Perceelsgrens (Kadaster)
 - Topografie
 - Begrenzing water

In bijlage 5 is een situatietekening opgenomen.
