## Melding Immobiel BUS sanering

Zomerweg 5 te Ambt Delden

# Verkennd bodemonderzoek

Nader asbestbodemonderzoek

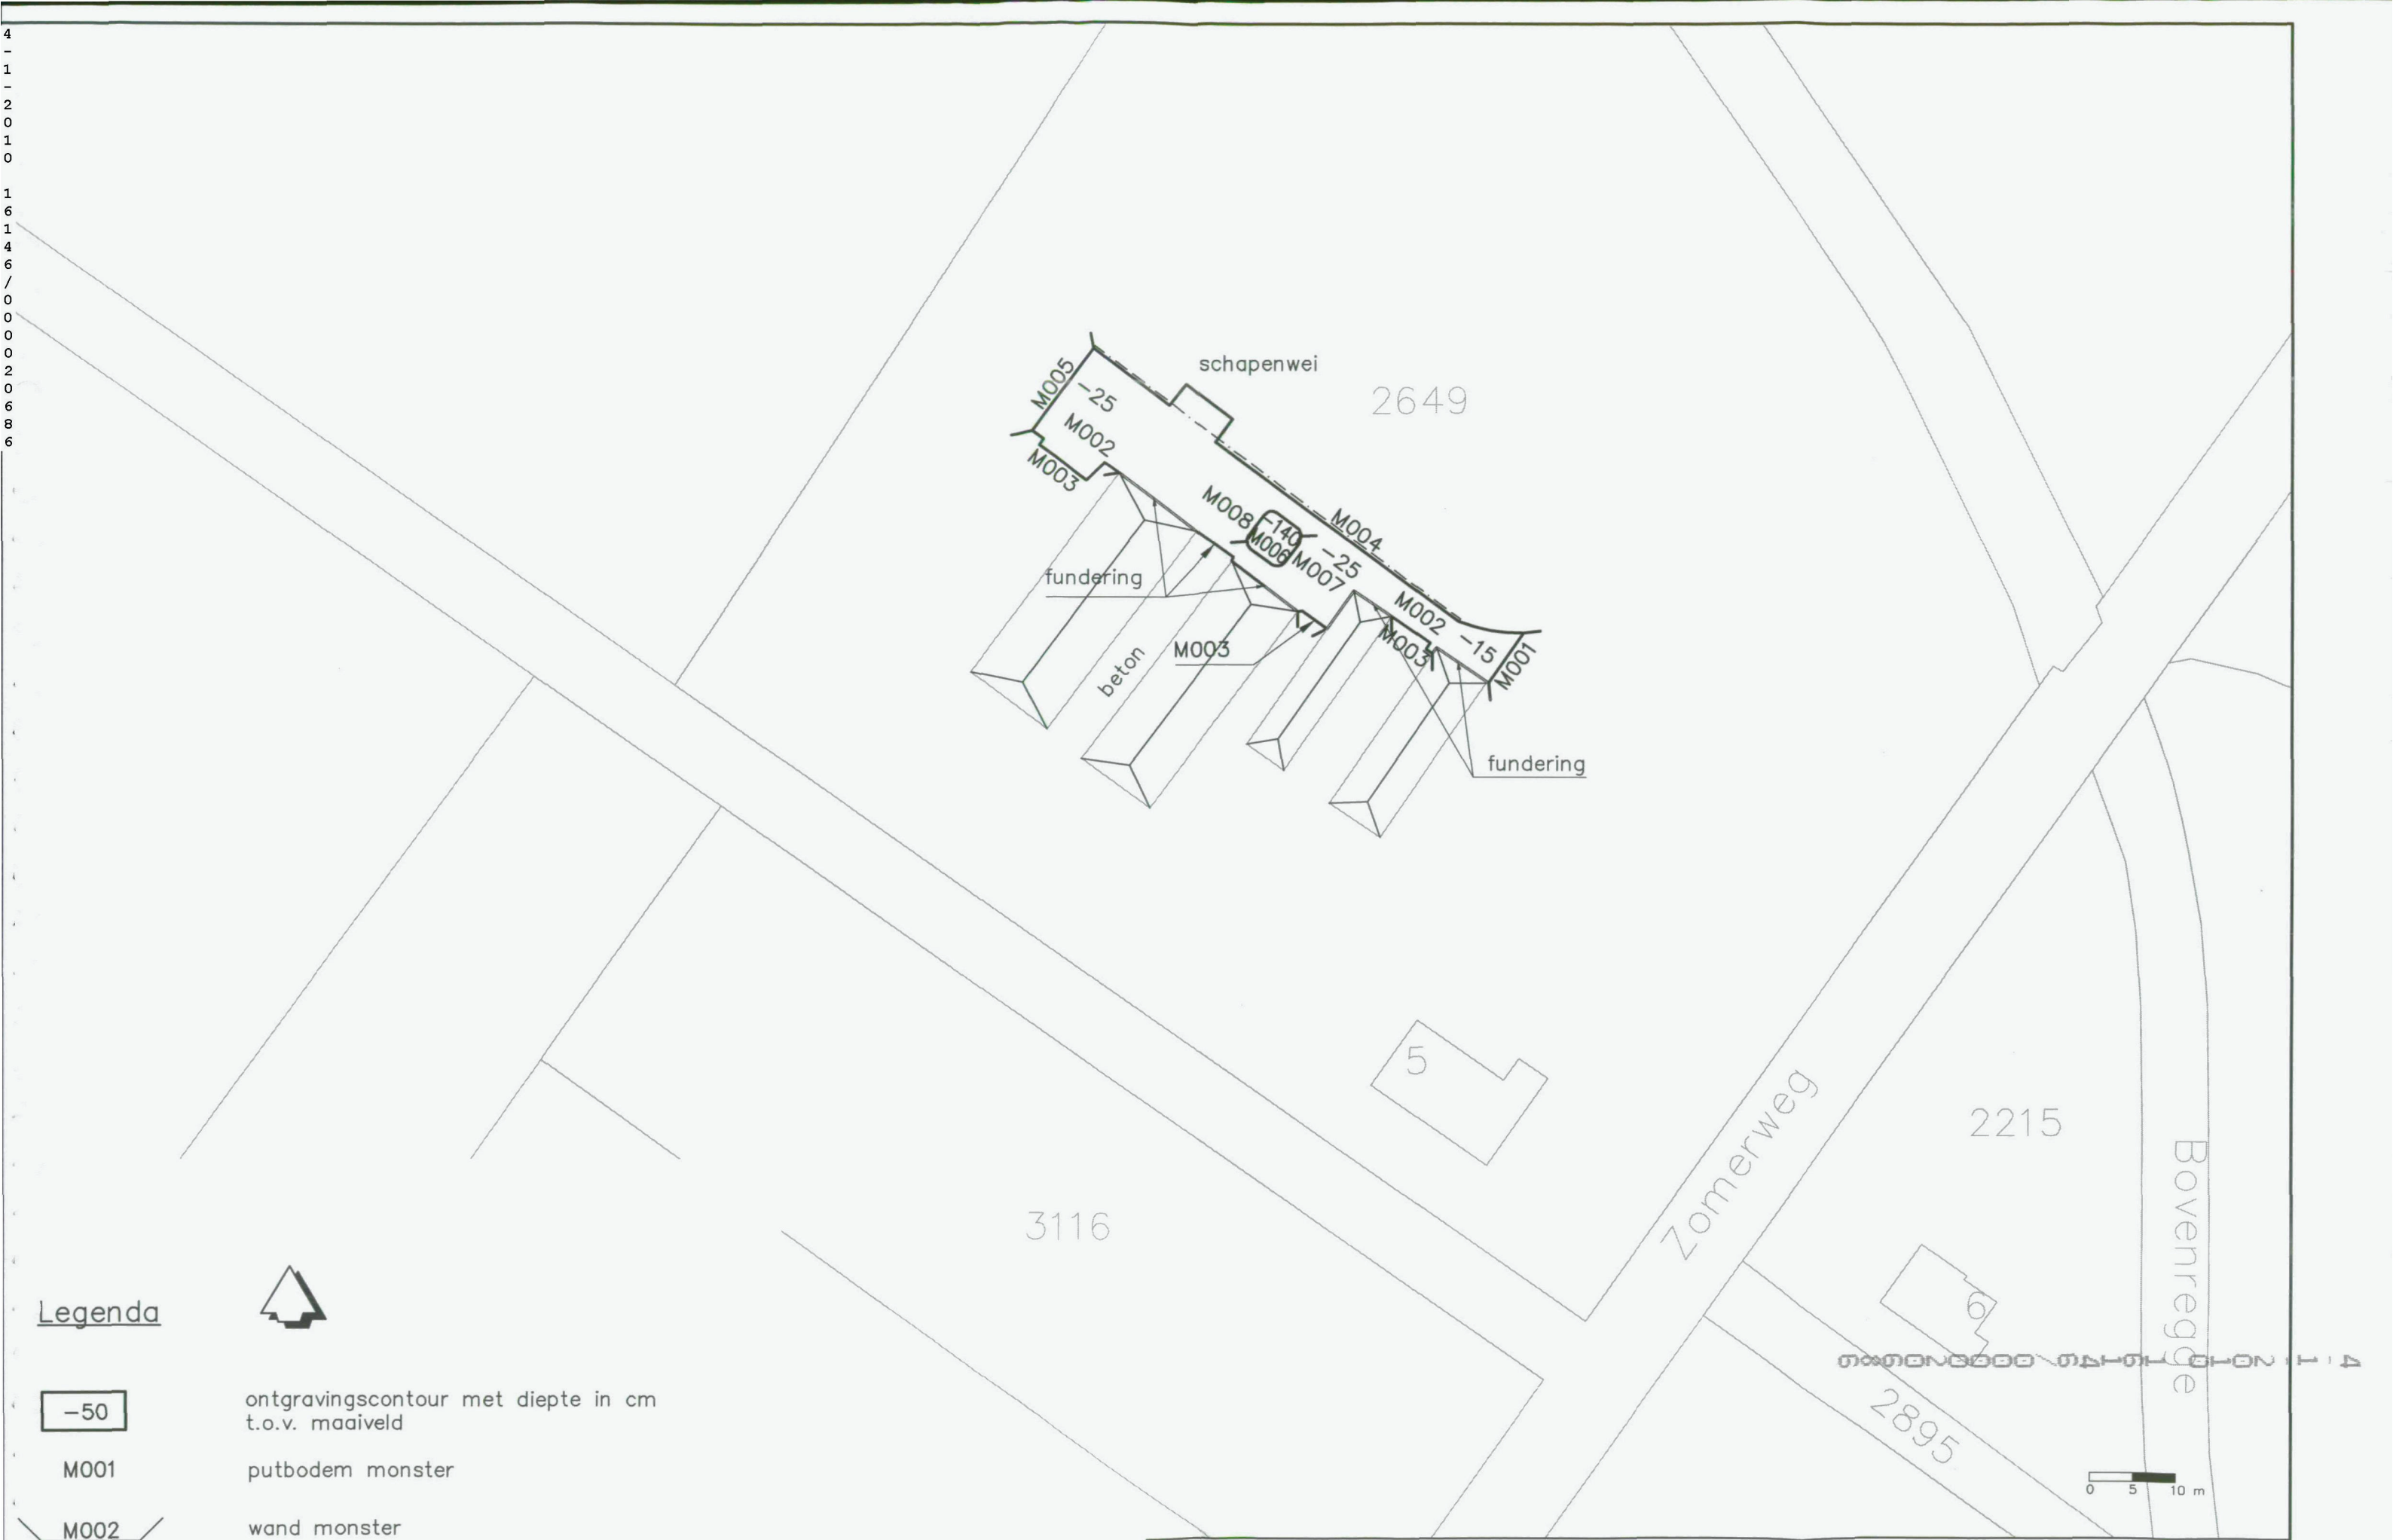
ontgravingscontour met diepte in cm  
t.o.v. maaiveld

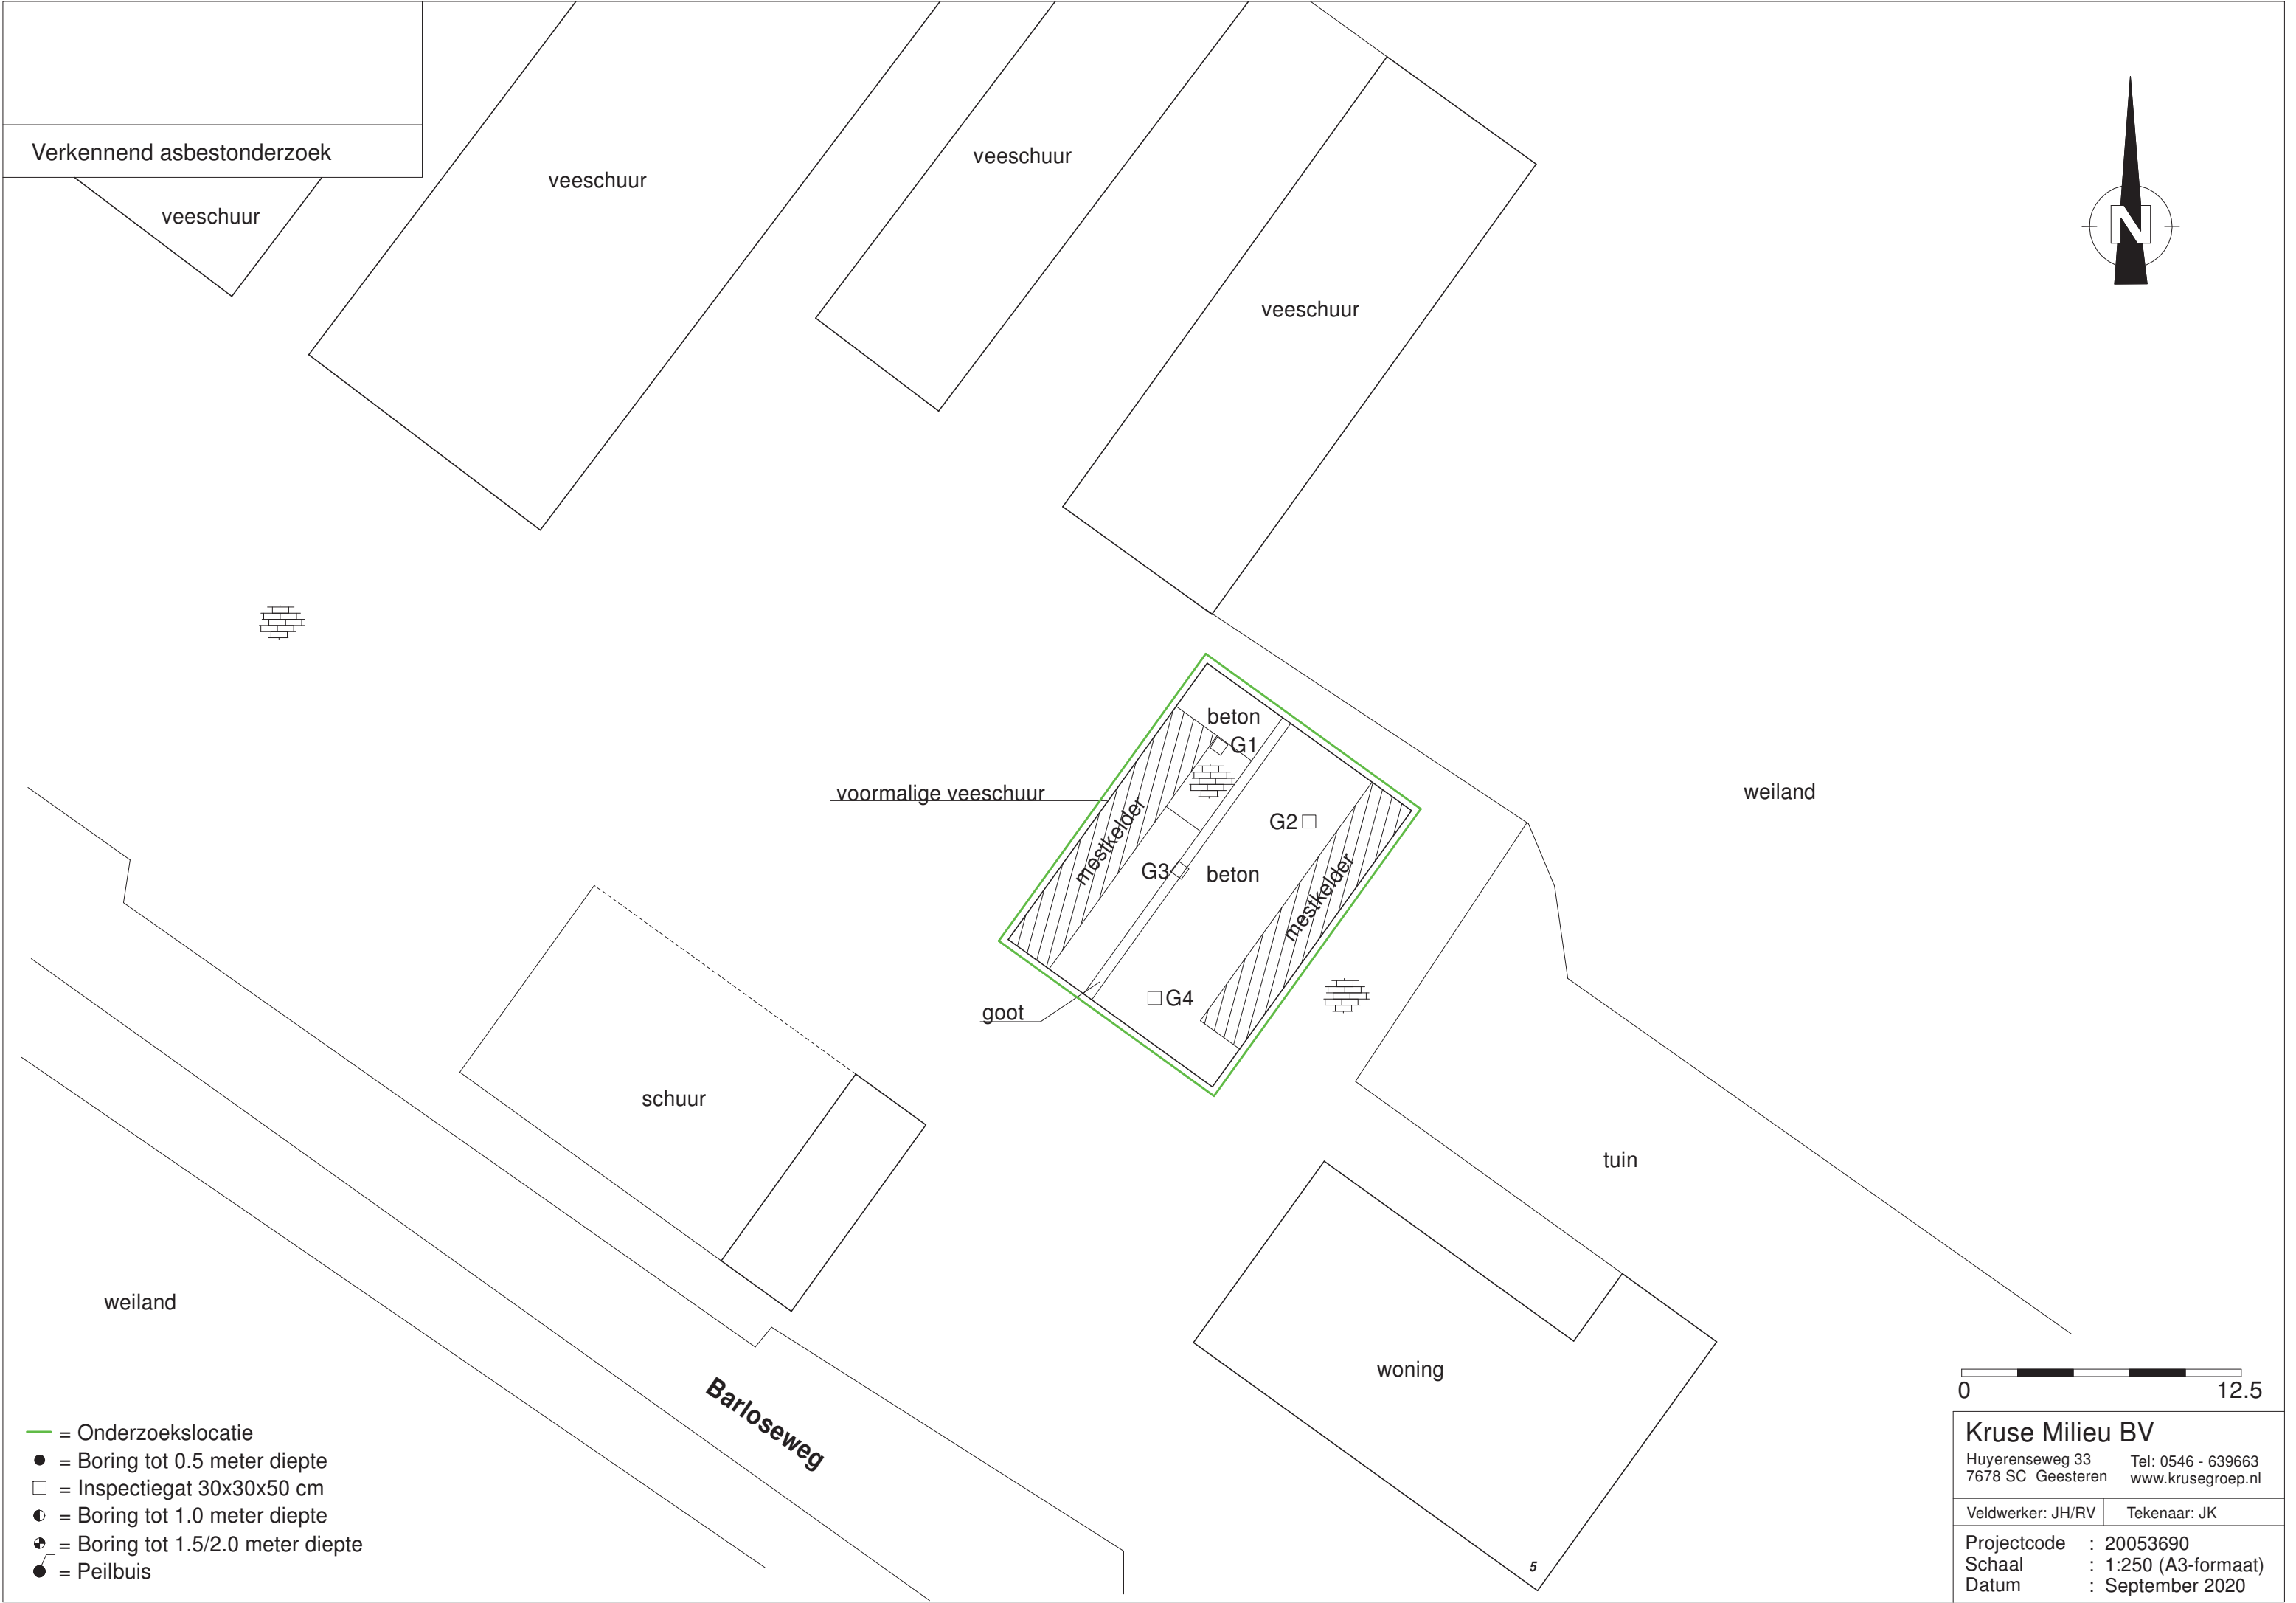
- = Mestkelders
- = Onderzoekslocatie
- = Boring tot 0.5 meter diepte
- = Inspectiegat 30x30x50 cm
- = Boring tot 1.0 meter diepte
- = Boring tot 1.5/2.0 meter diepte
- = Peilbuis

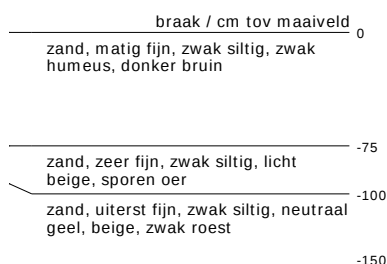
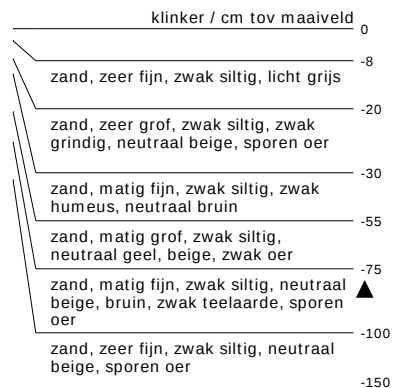
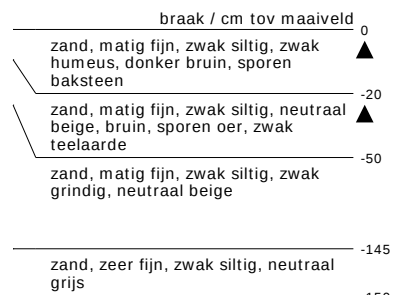
## bodemprofielen schaal 1:50

onderzoek Zomerweg 5 - Ambt Delden  
projectcode 23001616  
getekend conform NEN 5104  
projectleider Jeroen Lammers

links= cm-maaiveld

rechts= cm+ NAP
