3.0 24-10-2023	lijst met te renoveren onderdelen toegevoegd	
2.0 22-09-2023	locatie bomen toegevoegd, damwand benedenrooms handhaven	
1.0 10-07-2023	definitieve versie	
Datum:	Omschrijving:	
Project	: Renovatie schutsluis Berkelse Zweth	
Onderdeel	: Overzichtstekening werkzaamheden	
Architect	:	
Aannemer	:	
Opdrachtgever	: Hoogheemraadschap van Delfland	
Projectleider:	S. van den Hoek	Fase: Definitief ontwerp
Constructeur:	Ir. F. Schotman	Status: definitief
Modelleur:	Ing. W.J.E. Hartman	Schaal: As indicated
Controlerend modelleur:		Formaat: A1+ (594x1051)
		Tekeningnummer:
		231172
		2001

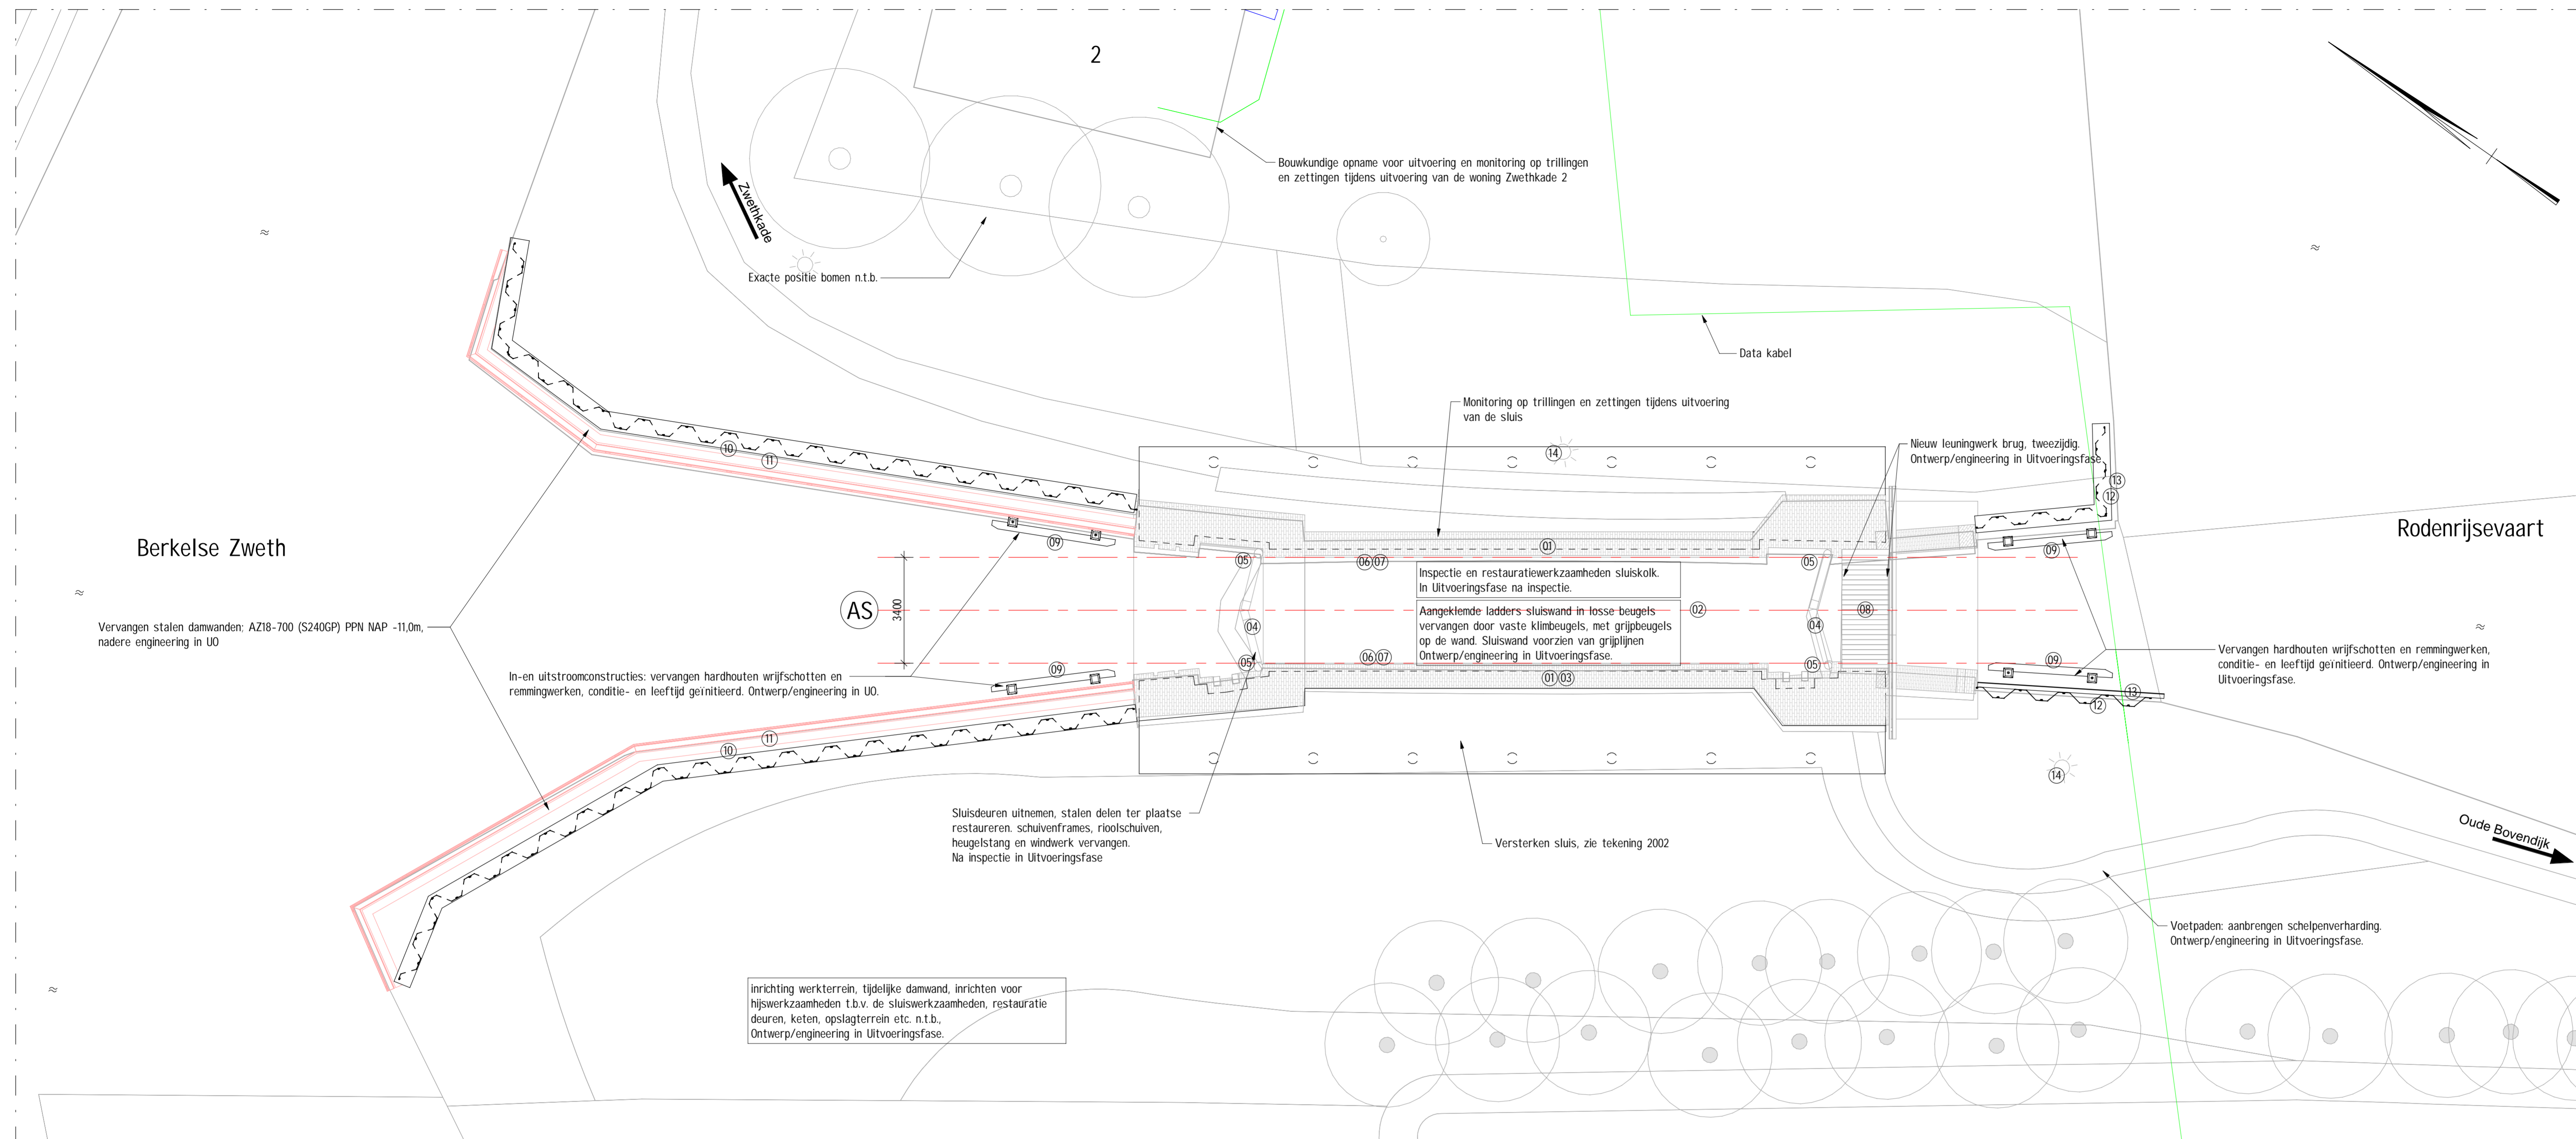
**Bovenaanzicht**

Berkelse Zweth

Te renoveren onderdelen			
Nr	Onderdeel	Jaar	Activiteit
01	Metselwerk, natuur- en hardsteen sluiswanden	1992	Inspectie + restauratieplan + slopen rollaag t.b.v. betonopstort + versterking d.m.v. externe constructie
02	Houten vloer sluis	<1992	Inspectie + restauratieplan
03	Hardhouten en stalen onderdelen omloopriool	1992	Vervangen
04	Hardhouten deuren incl. staalwerk	1992	Inspectie + restauratieplan
05	Draalpunten vloer	1992	Inspectie + restauratieplan
06	Stalen haalkommen	<1992	Vervangen
07	Stalen haalponnen	<1992	Vervangen
08	Hardhouten loopbrug met leuningwerk	1992	Inspectie + restauratieplan
09	Hardhouten remmingwerken	1992	Vervangen of bestaand
10	Stalen damwand boezemzijde	<1992	Vervangen
11	Hardhouten schorten damwand boezemzijde	1992	Vervangen door vergelijkbare houten schorten
12	Stalen damwand polderzijde	<1992	geen
13	Houten schorten damwand polderzijde	1992	Vervangen door vergelijkbare houten schorten

14	Lantaarnpalen	<1992	Tijdelijk opslaan, herstellen en terugplaatsen
