# Projectplan Coehoorn, Arnhem

Titel : Projectplan  
Subtitel : Coehoorn, Arnhem

Projectnummer : 22.253  
Datum : 22 december 2022

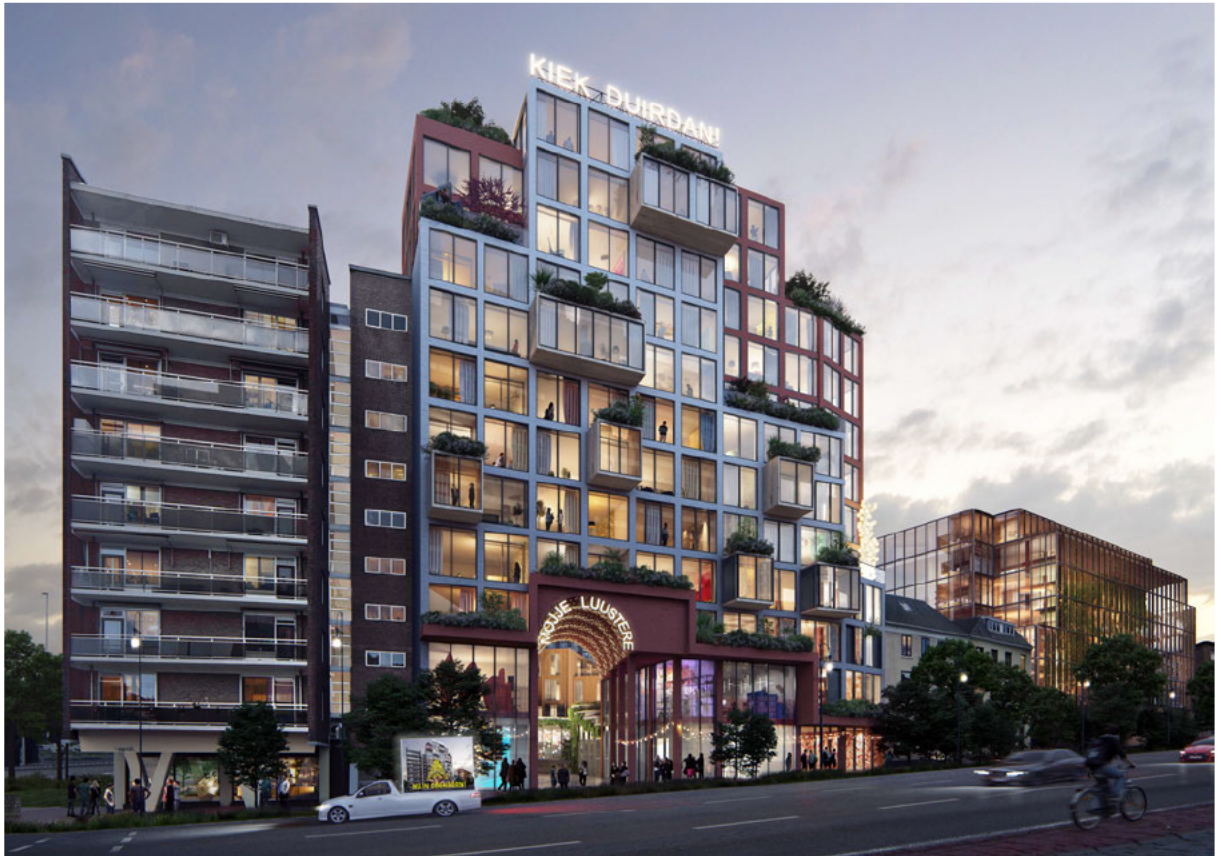
**Figuur 3.** Een computermiddel van het te realiseren wooncomplex op de locatie Nieuwe Plein 1B (Schipper Bosch, 2021). Links is de zijkant van de bestaande Du-Soleil flat, inclusief trappenhuis, zichtbaar.

De nieuwbouw aan Nieuwe Plein 1B zal eveneens bestaan uit een appartementencomplex, ditmaal met 12 etages. Figuur 3 geeft een impressie van dit nieuw te realiseren wooncomplex. Voor de bouw van dit complex hoeven geen bomen gekapt te worden.

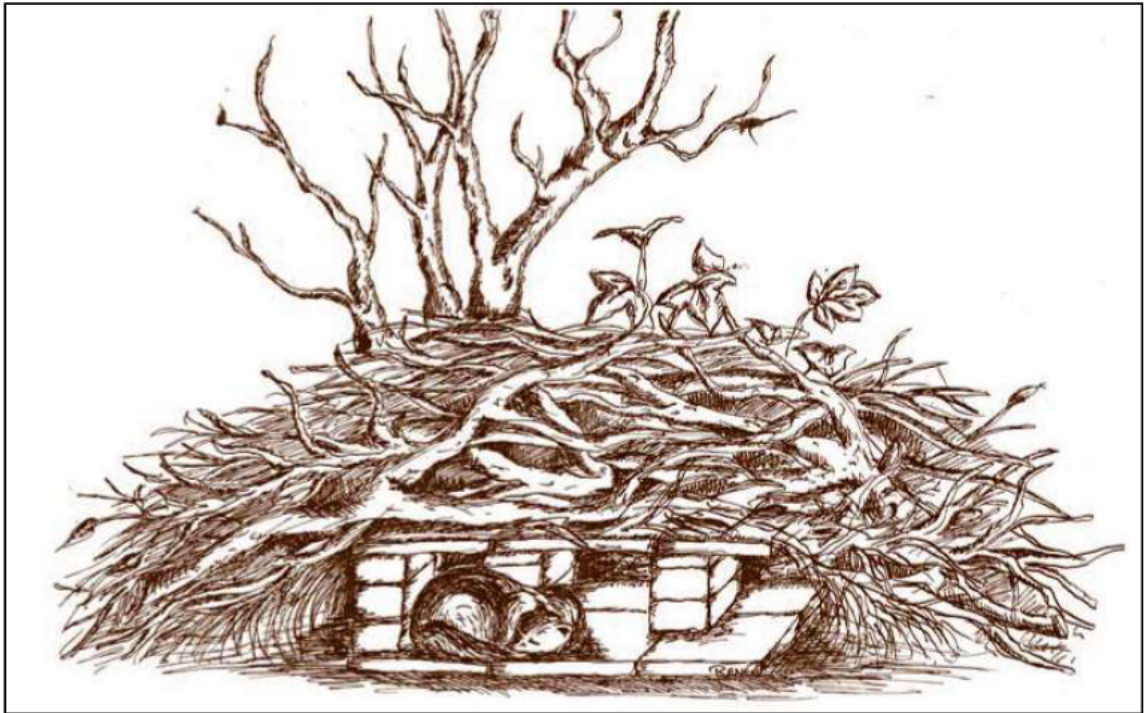
**Figuur 6.** Voorbeeld marter-takkenhoop uit de folder 'Steenmarter in en om het huis' van de Zoogdiervereniging.

Voor de steenmarter worden twee marter-takkenhopen aangelegd. Deze marter-takkenhopen dienen droog en vrij te zijn van tocht. De marterhopen worden aangelegd met 9 stoeptegels als vloer, gemetselde muurtjes van 3 bakstenen hoog, en een plafond van enkele naast elkaar geplaatste trottoirbanden. De constructie wordt voorzien van twee openingen en wordt gevuld met natuurlijk materiaal, zoals bijvoorbeeld stro. Bovenop komt een laag van ongeveer 1 meter takken of snoeiafval. Een voorbeeld van een marter-takkenhoop is gegeven in Figuur 6.
