# Publiceerbare aanvraag/melding omgevingsvergunning

| Aanvraagnaam | Restauratie tuinmuur Rust en Vreugd |
| Projectomschrijving | Restauratie van de bestaande tuinmuur op landgoed Rust en Vreugd |

# Inspectierapport Buitenplaats Rust en Vreugd - Wassenaar Tuinmuur

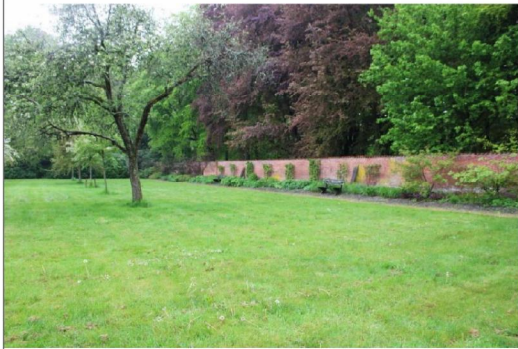
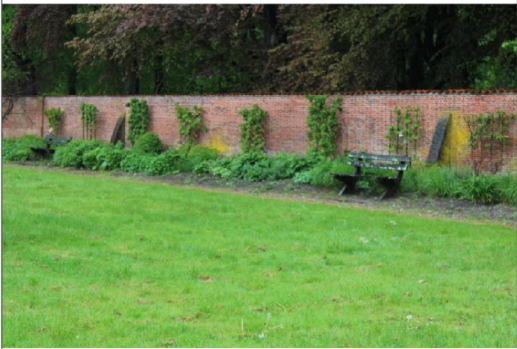
| Nummer | Foto | Nummer | Foto |
|---|---|---|---|
| <b>Constatering:</b> | <ul style="list-style-type: none"> <li>Baksteen gemetselde tuinmuur aan de parkzijde, voorzien van steunberen en afgedekt met keramische Oud Hollandse dakpannen in de specie gelegd.</li> </ul> | <b>Constatering:</b> | <ul style="list-style-type: none"> <li>Baksteen gemetselde tuinmuur aan de parkzijde, voorzien van steunberen en afgedekt met keramische Oud Hollandse dakpannen in de specie gelegd.</li> </ul> |

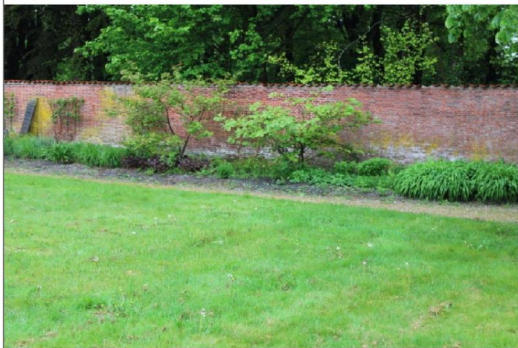
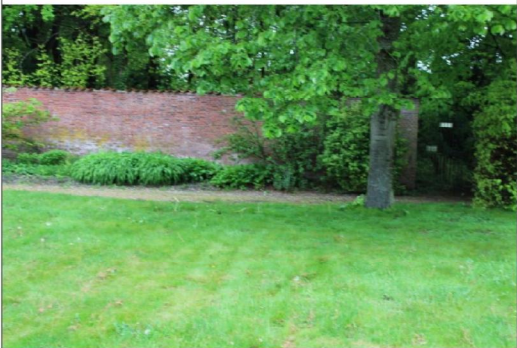
| Nummer | Foto | Nummer | Foto |
|---|---|---|---|
| <b>Constatering:</b> | <ul style="list-style-type: none"> <li>Baksteen gemetselde tuinmuur aan de parkzijde, voorzien van steunberen en afgedekt met keramische Oud Hollandse dakpannen in de specie gelegd.</li> </ul> | <b>Constatering:</b> | <ul style="list-style-type: none"> <li>Baksteen gemetselde tuinmuur aan de parkzijde, voorzien van steunberen en afgedekt met keramische Oud Hollandse dakpannen in de specie gelegd.</li> </ul> |

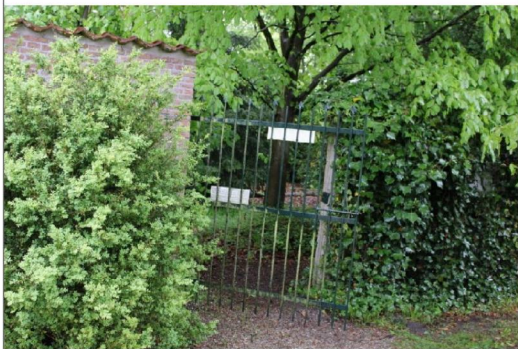
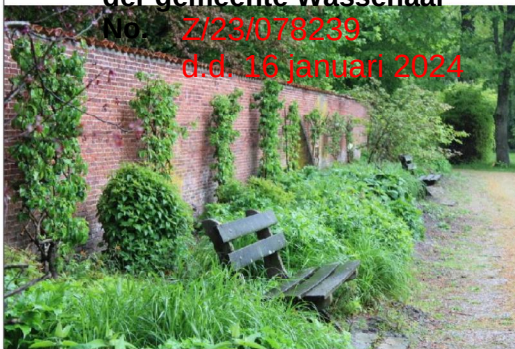
| Nummer | | Foto | | Nummer | | Behoort bij besluit van<br>Burgemeester en Wethouders<br>der gemeente Wassenaar<br>No. <span style="color: red;">Z/23/078239</span><br>d.d. <span style="color: red;">16 januari 2024</span> | |
|---|--|---|--|---|--|---|--|
| Constatering: | | <ul style="list-style-type: none"><li>• Openingen in de muur, voorzien van eenvoudige smeedijzeren hekwerken. De duimen ingemetseld op hardsteen duimblokken.</li></ul> | | Constatering: | | <ul style="list-style-type: none"><li>• Baksteen gemetselde tuinmuur aan de parkzijde, voorzien van steunberen en afgedekt met keramische Oud Hollandse dakpannen in de specie gelegd.</li></ul> | |

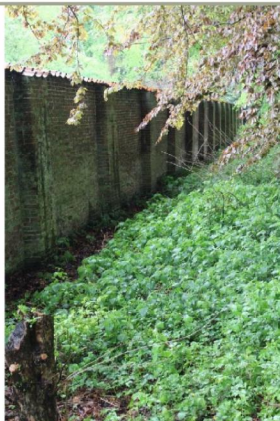
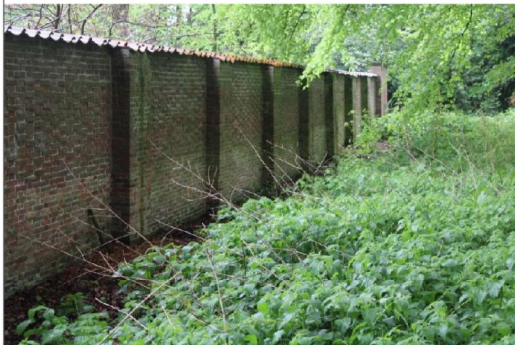
| Nummer | | Foto | | Nummer | | Behoort bij besluit van<br>Burgemeester en Wethouders<br>der gemeente Wassenaar<br>No. <span style="color: red;">Z/23/078239</span><br>d.d. <span style="color: red;">16 januari 2024</span> | |
|---|--|---|--|---|--|---|--|
| Constatering: | | <ul style="list-style-type: none"><li>• Baksteen gemetselde tuinmuur aan de achterzijde, voorzien van poeren op regelmatig afstand van elkaar. De bovenzijde van de muur afgedekt met keramische Oud Hollandse dakpannen in de specie gelegd.</li></ul> | | Constatering: | | <ul style="list-style-type: none"><li>• Baksteen gemetselde tuinmuur aan de achterzijde, voorzien van poeren op regelmatig afstand van elkaar. De bovenzijde van de muur afgedekt met keramische Oud Hollandse dakpannen in de specie gelegd.</li></ul> | |

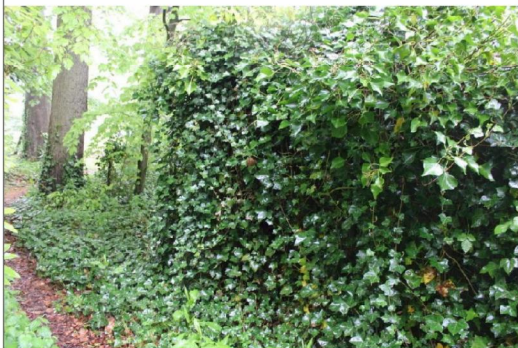
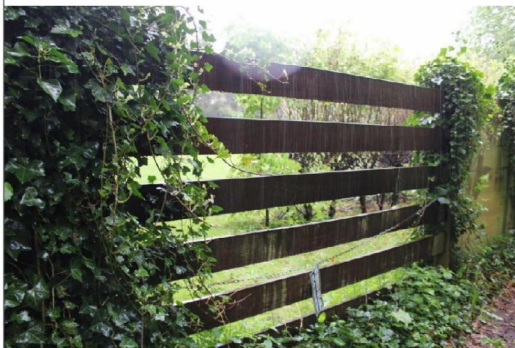
| Nummer | | Foto | | Nummer | | Behoort bij besluit van<br>Burgemeester en Wethouders<br>der gemeente Wassenaar<br>No. <span style="color: red;">Z/23/078239</span><br>d.d. <span style="color: red;">16 januari 2024</span> | |
|---|--|---|--|---|--|---|--|
| Constatering: | | <ul style="list-style-type: none"><li>• Invulling van het niet meer aanwezige baksteen muurgedeelte, met betonnen schotten/palen, welke aansluiten op het gemetselde hoekpenant.</li></ul> | | Constatering: | | <ul style="list-style-type: none"><li>• Invulling van het niet meer aanwezige baksteen muurgedeelte, met betonnen schotten/palen, welke aansluiten op het gemetselde hoekpenant. In de opening geplaatste houten hekwerk t.b.v. doorgang machines voor onderhoud van de tuin en park.</li></ul> | |

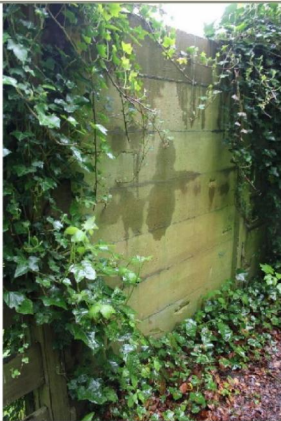
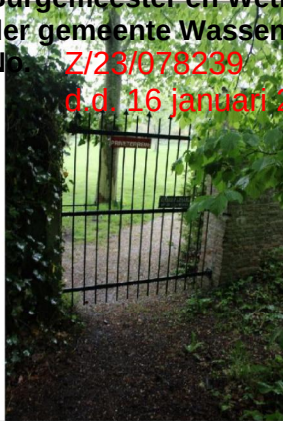
| Nummer | | Foto | | Nummer | | Behoort bij besluit van<br>Burgemeester en Wethouders<br>der gemeente Wassenaar<br>No. Z/23/078239<br>d.d. 16 januari 2024 | |
|---|--|---|--|---|--|---|--|
| <b>Constatering:</b> | | <ul style="list-style-type: none"> <li>Invulling van het niet meer aanwezige baksteen muurgedeelte, met betonnen schotten/palen, welke aansluiten op het gemetselde hoekpenant.</li> </ul> | | <b>Constatering:</b> | | <ul style="list-style-type: none"> <li>Invulling van het niet meer aanwezige baksteen muurgedeelte, met betonnen schotten/palen, welke aansluiten op het gemetselde hoekpenant. Ter plaatse van de overgang naar het intacte muurgedeelte een eenvoudige smeedijzeren hekwerk.</li> </ul> | |

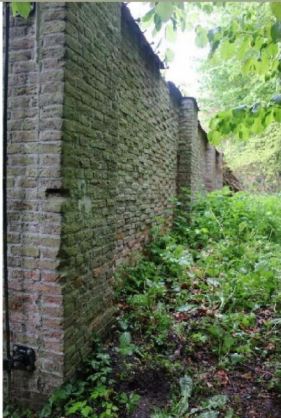
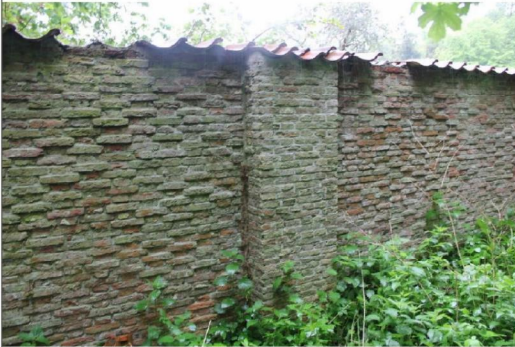
| Nummer | | Foto | | Nummer | | Behoort bij besluit van<br>Burgemeester en Wethouders<br>der gemeente Wassenaar<br>No. Z/23/078239<br>d.d. 16 januari 2024 | |
|---|--|---|--|---|--|---|--|
| <b>Constatering:</b> | | <ul style="list-style-type: none"> <li>Baksteen gemetselde tuinmuur aan de achterzijde voorzien van poeren op regelmatig afstand van elkaar. De bovenzijde van de muur afgedekt met keramische Oud Hollandse dakpannen in de specie gelegd: plaatselijk weggevalle/beschadigde bakstenen. Metselwerk vervuild en voegwerk plaatselijk uitgesleten/uitgespoeld.</li> </ul> | | <b>Constatering:</b> | | <ul style="list-style-type: none"> <li>Baksteen gemetselde tuinmuur aan de achterzijde voorzien van poeren op regelmatig afstand van elkaar. De bovenzijde van de muur afgedekt met keramische Oud Hollandse dakpannen in de specie gelegd: plaatselijk weggevalle/beschadigde dakpannen op de muurafdekking.</li> </ul> | |

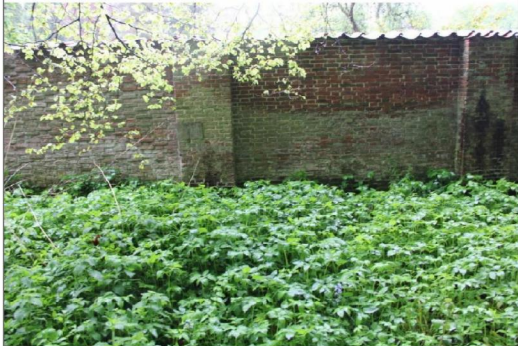
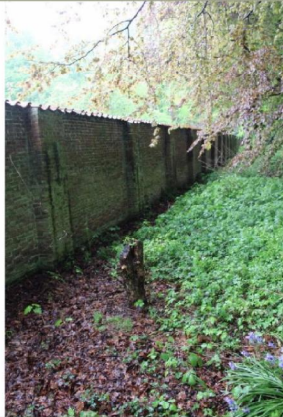
| Nummer | | Foto | | Nummer | | Behoort bij besluit van<br>Burgemeester en Wethouders<br>der gemeente Wassenaar<br>No. Z/23/078239<br>d.d. 16 januari 2024 | |
|---|--|---|--|---|--|---|--|
| <b>Constatering:</b> | | <ul style="list-style-type: none"> <li>Baksteen gemetselde tuinmuur aan de achterzijde voorzien van poeren op regelmatig afstand van elkaar. De bovenzijde van de muur afgedekt met keramische Oud Hollandse dakpannen in de specie gelegd: plaatselijk weggevalle/beschadigde bakstenen. Metselwerk vervuild en voegwerk plaatselijk uitgesleten/uitgespoeld.</li> </ul> | | <b>Constatering:</b> | | <ul style="list-style-type: none"> <li>Baksteen gemetselde tuinmuur aan de achterzijde voorzien van poeren op regelmatig afstand van elkaar. De bovenzijde van de muur afgedekt met keramische Oud Hollandse dakpannen in de specie gelegd: plaatselijk weggevalle/beschadigde bakstenen. Metselwerk vervuild en voegwerk plaatselijk uitgesleten/uitgespoeld.</li> </ul> | |

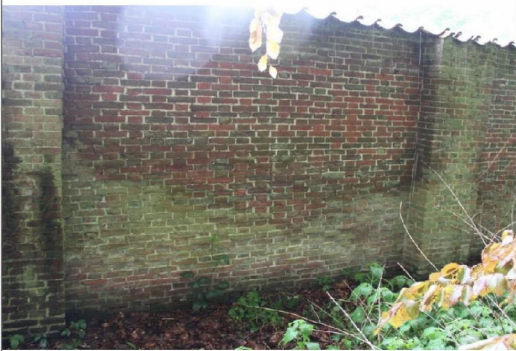
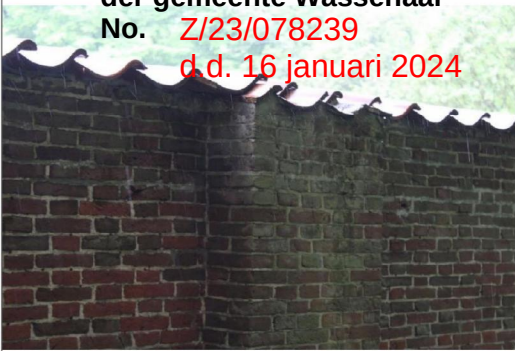
| Nummer | Foto | Nummer | Foto |
|---|---|---|---|
| <b>Constatering:</b> | <ul style="list-style-type: none"> <li>Baksteen gemetselde tuinmuur aan de achterzijde voorzien van poeren op regelmatig afstand van elkaar. De bovenzijde van de muur afgedekt met keramische Oud Hollandse dakpannen in de specie gelegd: plaatselijk weggevalen/beschadigde dakpannen op de muurafdekking.</li> </ul> | <b>Constatering:</b> | <ul style="list-style-type: none"> <li>Baksteen gemetselde tuinmuur aan de achterzijde voorzien van poeren op regelmatig afstand van elkaar. De bovenzijde van de muur afgedekt met keramische Oud Hollandse dakpannen in de specie gelegd: plaatselijk weggevalen/beschadigde bakstenen. Metselwerk vervuild en voegwerk plaatselijk uitgesleten/uitgespoeld.</li> </ul> |

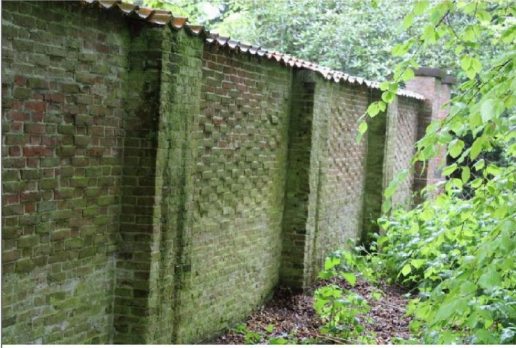
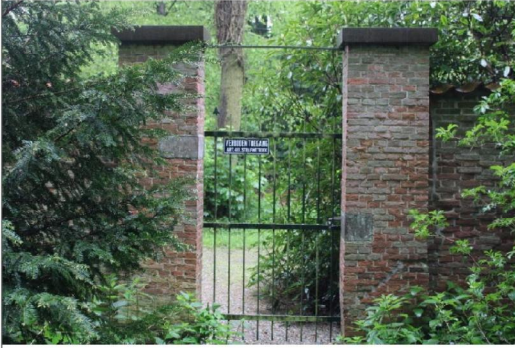
| Nummer | Foto | Nummer | Foto |
|---|---|---|---|
| <b>Constatering:</b> | <ul style="list-style-type: none"> <li>Baksteen gemetselde tuinmuur aan de achterzijde voorzien van poeren op regelmatig afstand van elkaar. De bovenzijde van de muur afgedekt met keramische Oud Hollandse dakpannen in de specie gelegd: plaatselijk weggevalen/beschadigde dakpannen op de muurafdekking.</li> </ul> | <b>Constatering:</b> | <ul style="list-style-type: none"> <li>Openingen in de muur voorzien van eenvoudige smeedijzeren hekwerken. De duimen ingemetseld op hardsteen duimblokken, ter plaatse van de sluiting een hardsteen blok ingemetseld. De gemetselde poeren afgedekt met hardsteen platen.</li> </ul> |

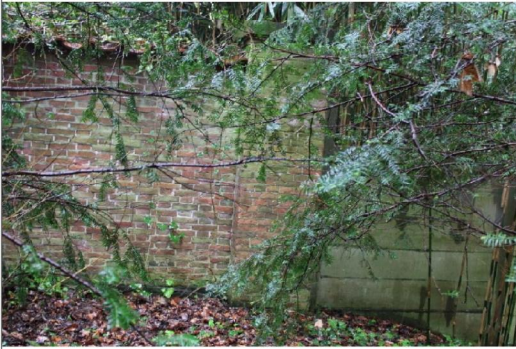
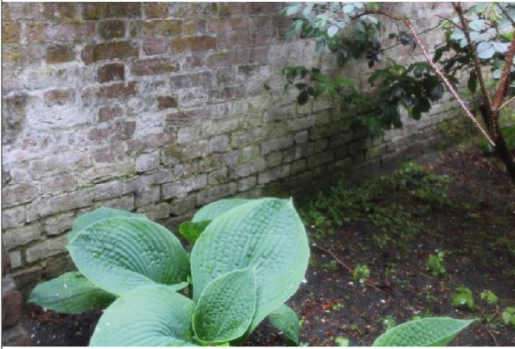
| Nummer | Foto | Nummer | Foto |
|---|---|---|---|
| <b>Constatering:</b> | <ul style="list-style-type: none"> <li>Achterzijde van de muur beëindigd met poer, voorzien van hardsteen plaat. De aansluiting naar de sloot is dichtgezet met betonschotten.</li> </ul> | <b>Constatering:</b> | <ul style="list-style-type: none"> <li>Metselwerk vervuild en voegwerk plaatselijk uitgesleten/uitgespoeld.</li> </ul> |

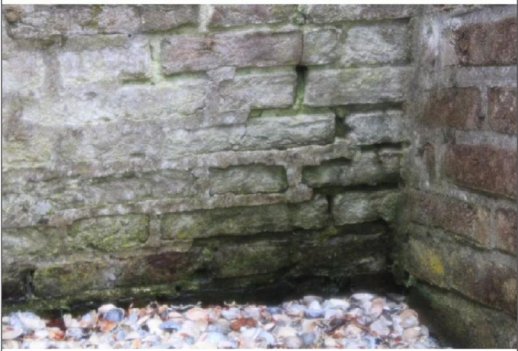
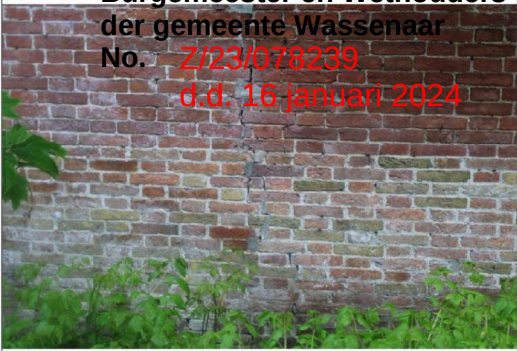
| Nummer | | Foto | | Nummer | | Behoort bij besluit van<br>Burgemeester en Wethouders<br>der gemeente Wassenaar<br>No. <b>Z/23/078239</b><br>d.d. <b>16 januari 2024</b> | |
|---|--|---|--|---|--|---|--|
| <b>Constatering:</b> | | <ul style="list-style-type: none"> <li>Metselwerk vervuild en voegwerk plaatselijk uitgesleten/uitgespoeld. Herstellingen in het verleden uitgevoerd met cementgebonden mortels, plaatselijk ontsane schade aan bakstenen.</li> </ul> | | <b>Constatering:</b> | | <ul style="list-style-type: none"> <li>Scheurvorming door zetting van de fundering, scheuren door de baksteen lopend. Inboeten van nieuwe bakstenen, oude (cementgebonden) herstellingen verwijderen.</li> </ul> | |

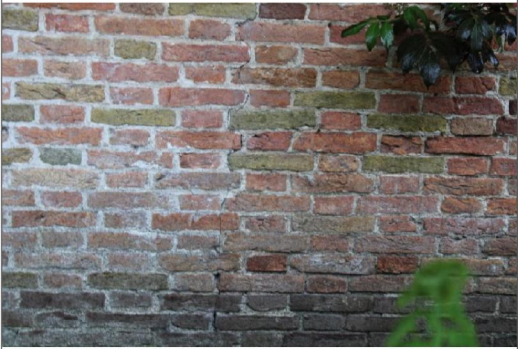
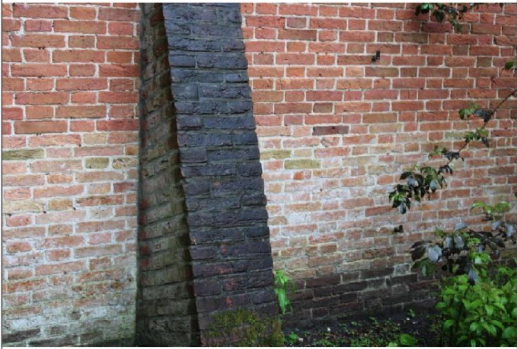
| Nummer | | Foto | | Nummer | | Behoort bij besluit van<br>Burgemeester en Wethouders<br>der gemeente Wassenaar<br>No. <b>Z/23/078239</b><br>d.d. <b>16 januari 2024</b> | |
|---|--|---|--|---|--|---|--|
| <b>Constatering:</b> | | <ul style="list-style-type: none"> <li>Scheurvorming door zetting van de fundering, scheuren door de baksteen lopend. Inboeten van nieuwe bakstenen, oude (cementgebonden) herstellingen verwijderen.</li> </ul> | | <b>Constatering:</b> | | <ul style="list-style-type: none"> <li>Vervuiling van de steunberen door toepassing van cementgebonden voegmortel. Vochttopname van de bakstenen is hoger dan het voegwerk. Cementgebonden voegwerk verwijderen en herstellen met een kalkgebonden mortel passend bij de hardheid van de baksteen, zodat een goed vochttransport in het muurwerk gerealiseerd wordt.</li> </ul> | |

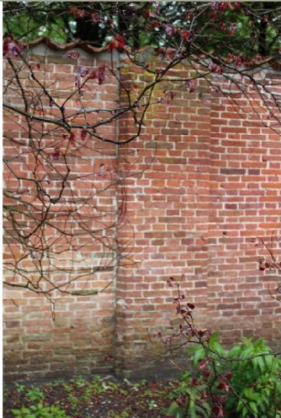
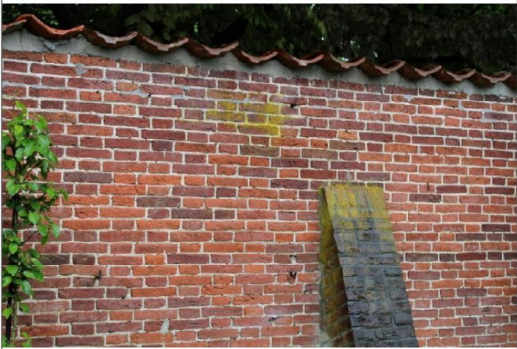
| Nummer | | Foto | | Nummer | | Behoort bij besluit van<br>Burgemeester en Wethouders<br>der gemeente Wassenaar<br>No. <b>Z/23/078239</b><br>d.d. <b>16 januari 2024</b> | |
|---|--|---|--|---|--|---|--|
| <b>Constatering:</b> | | <ul style="list-style-type: none"> <li>Aan de parkzijde opgenomen poer met afgeschuinde bakstenen. Vervuiling van metselwerk te reinigen met heet water onder lage druk.</li> </ul> | | <b>Constatering:</b> | | <ul style="list-style-type: none"> <li>Vervuiling van de steunberen door toepassing van cementgebonden voegmortel. Vochttopname van de bakstenen is hoger dan het voegwerk. Cementgebonden voegwerk verwijderen en herstellen met een kalkgebonden mortel passend bij de hardheid van de baksteen, zodat een goed vochttransport in het muurwerk gerealiseerd wordt.</li> </ul> | |

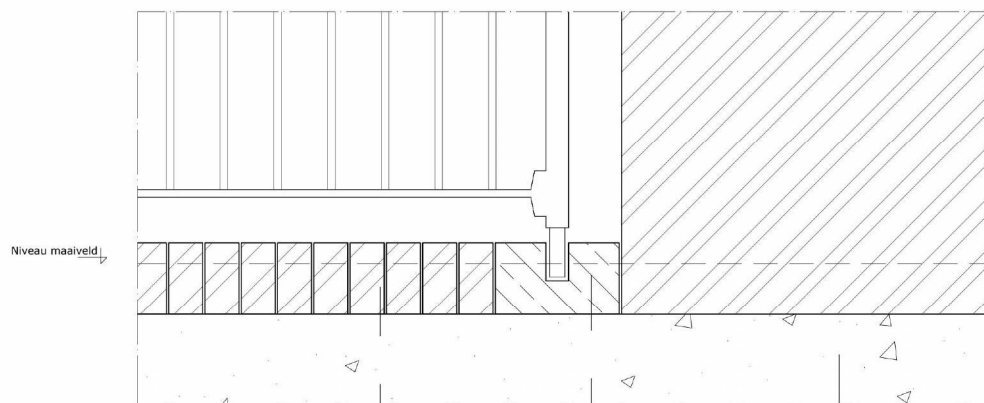
Principedetail 2  
schaal 1:5

gemetselde rollaag t.p.v. onderzijde hekwerk

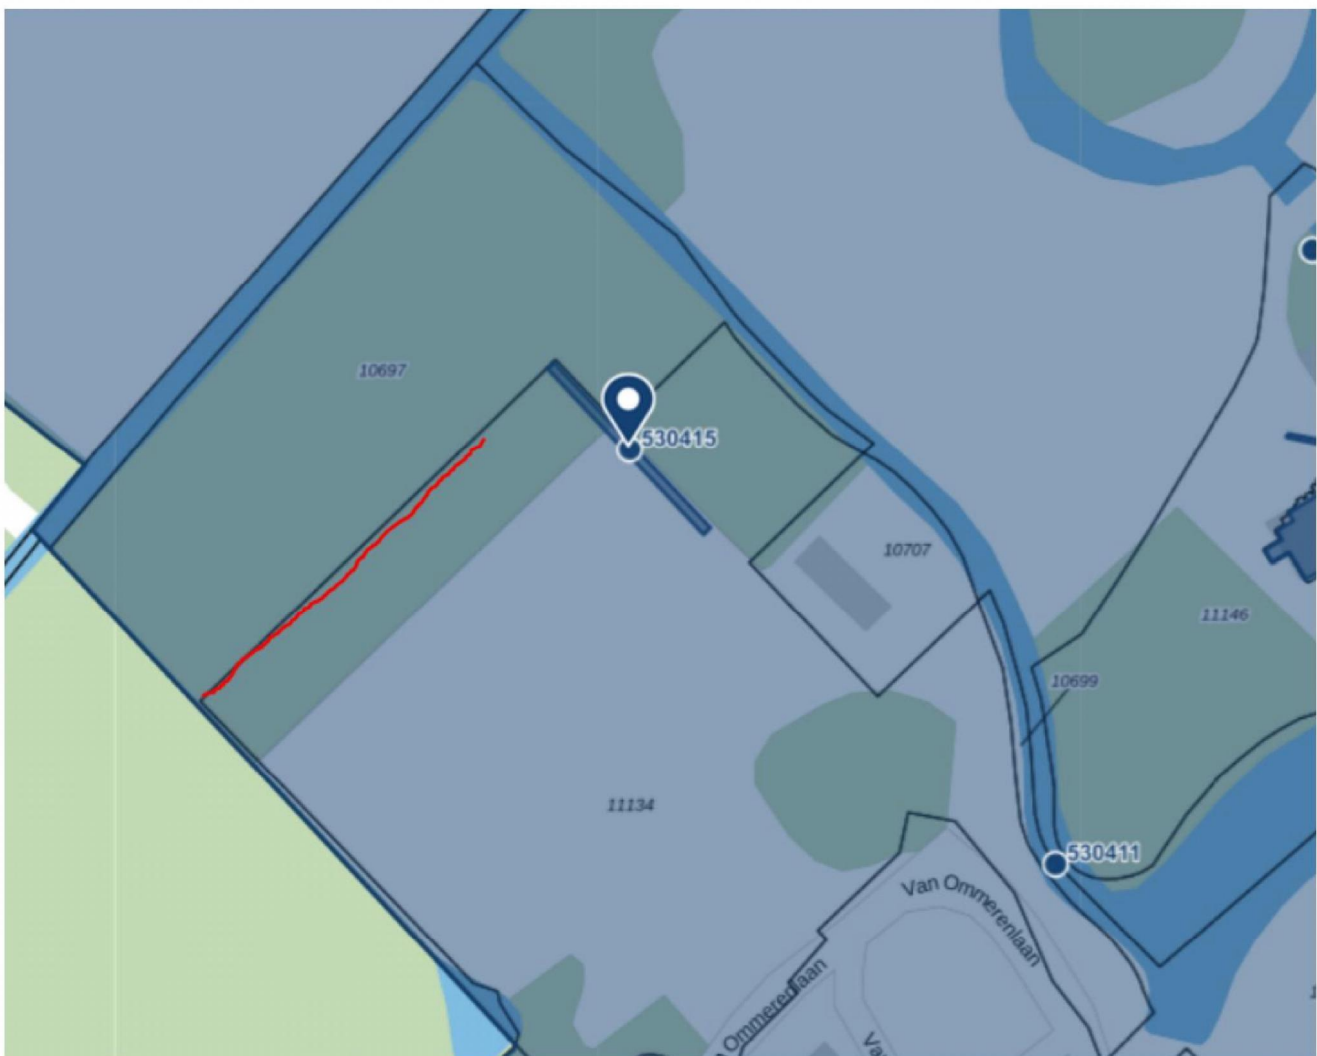
Ook zie ik trouwens dat in ons eigen kaartstelsel de muur verkeerd is ingetekend (zie de donkerblauwe lijn op onderstaand kaartje). Dat wil ik graag corrigeren.

Met een rood lijntje heb ik aangegeven wat volgens mij de juiste locatie is. Klopt dat?
