## Registratieformulier

Aaltje Noordewierstraat  
Stadsdeel Loosduinen

Boom nr : 65  
Boomsoort : Iep  
Ulmus Saporro Autumn Gold  
Stamomtrek : 72 cm  
Stamvoet : Algemene graafschade  
Stam :  
Kroon :

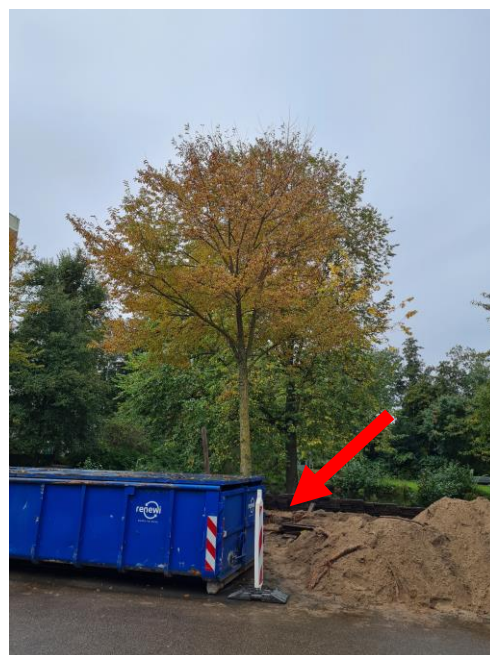
- Algemene graafschade
- Mechanische belasting
- Kroonsterfte
- Slechte takaanhechting[en]
- Takscheuren
- Beschadiging wortelaanzet
- Holte/inrotting stam
- Holte/inrotting stamvoet

Aanbevelingen:  3 maanden  12 maanden  Urgent = noodkap

Rooien  Ingrijpende:
