project:	Bergschuur		datum:	18-09-2024
opdrachtgever:	[REDACTED]		revisiedatum:	-
			getekend:	CW
			gecontroleerd:	TV
onderdeel: <b>Overzicht Bergschuur</b>			formaat:	A3
			schaal:	1:100
Kerkring 17 Postbus 139 Tel: 0168-403041 Email: Internet:			projectfase:	DEF. ONTWERP
			4791 HG Klundert 4790 AC Klundert	werknr.:
info@dhbouwadvies.nl www.dhbouwadvies.nl			teknr.:	C800
			revisie:	-

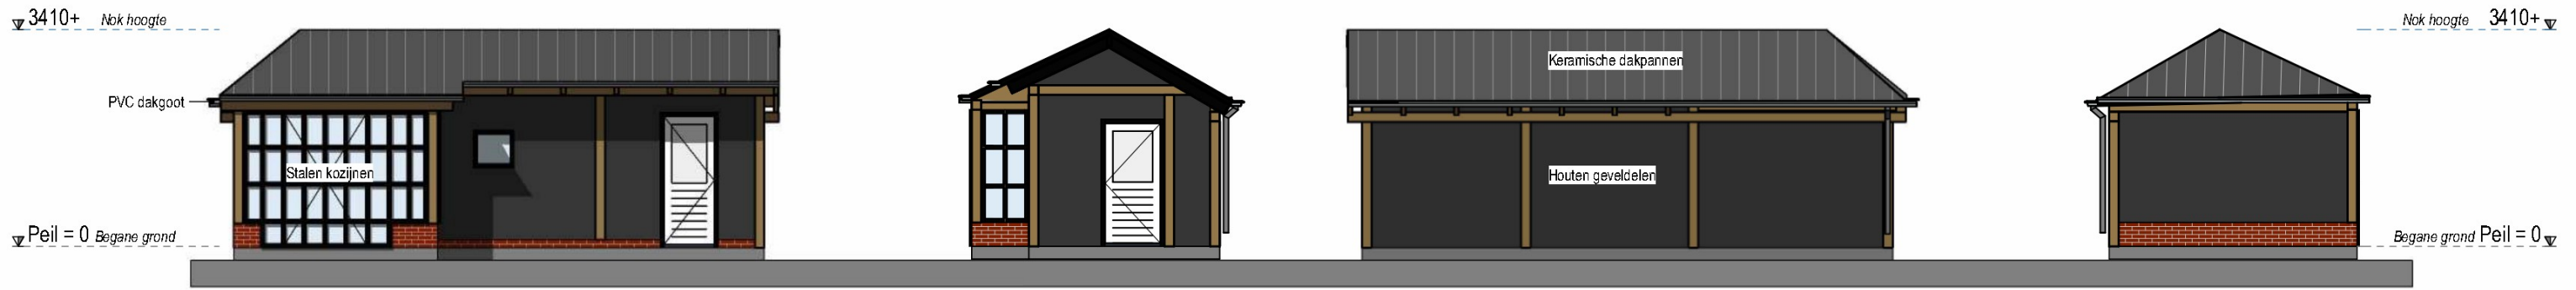
Vooraanzicht

Rechter zijaanzicht

Achteraanzicht

Linker zijaanzicht

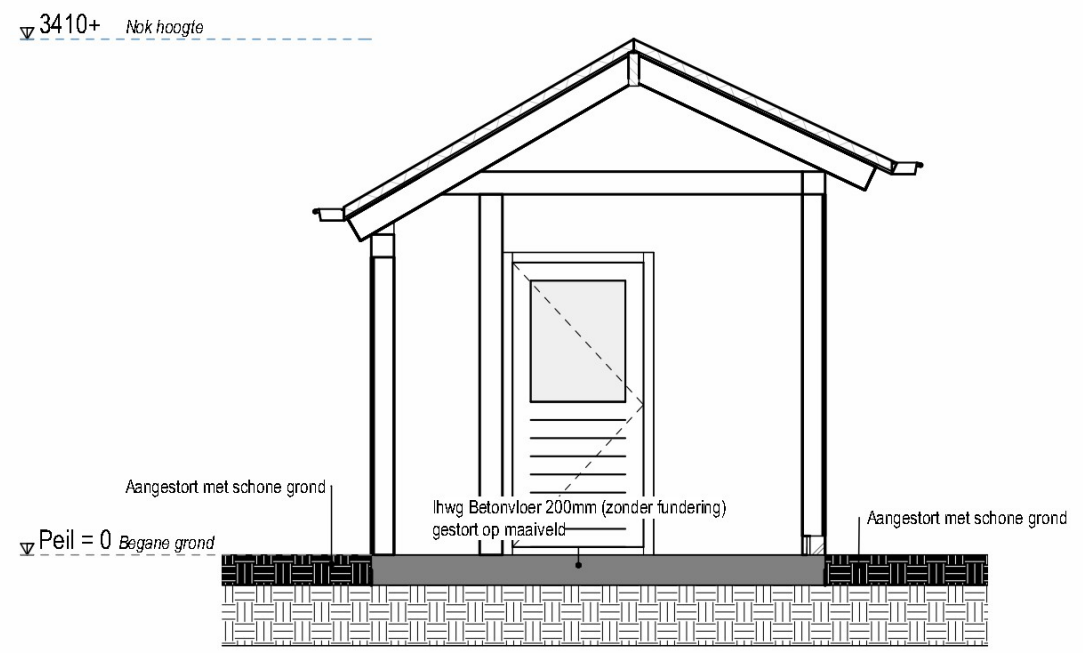
Doorsnede A

**Opbouw**

Betonvloer los gestort op het bestaande maaiveld.  
 Betonpoeren (met stelpoten) geplaatst op de betonvloer.  
 De houten palen constructie bevestigd op de poeren.  
 Dak en geveldelen aan constructie vastgemaakt.  
 Na de werkzaamheden is er naast de betonvloer aangestort met schone grond
