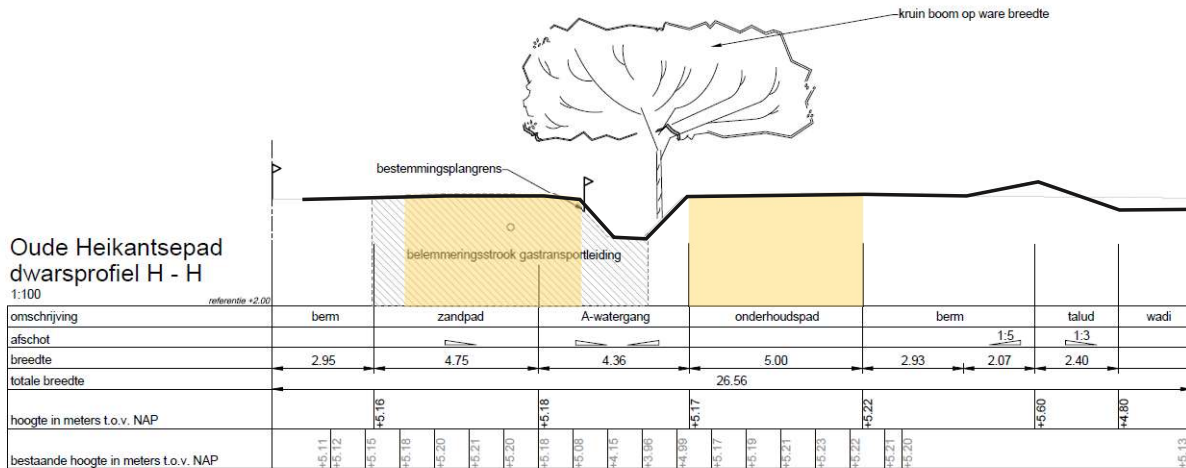
Bestaande situatie

- Onderhoudspad à 5m breed aan beide zijden watergang
- Pad begint bij insteek talud

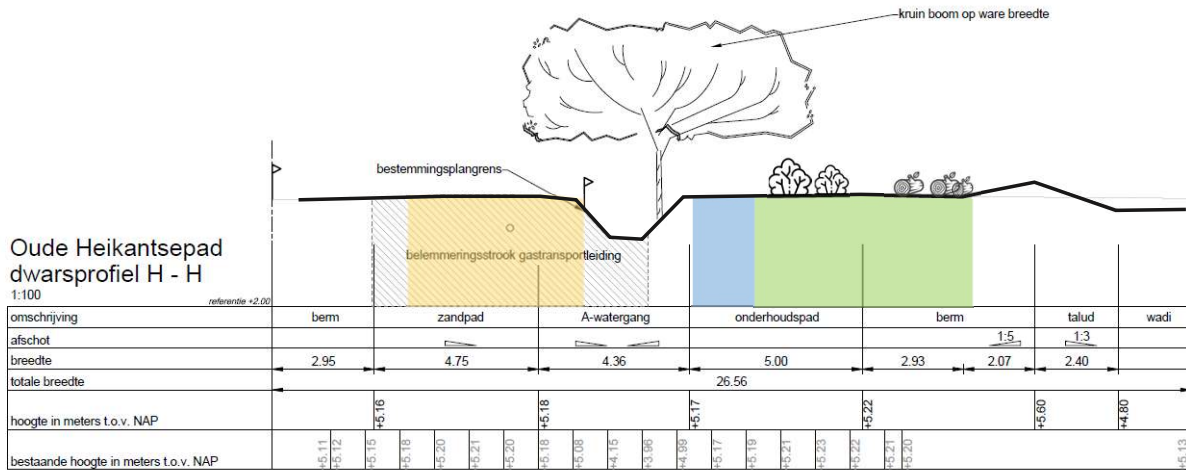
Nieuwe situatie

- Onderhoudspad à 5m breed aan westzijde watergang
- Onderhoudspad à 1m breed aan oostzijde watergang
- Direct naast het onderhoudspad wordt een strook ingericht voor natuur.
- Geen wijziging aan profiel watergang of insteek

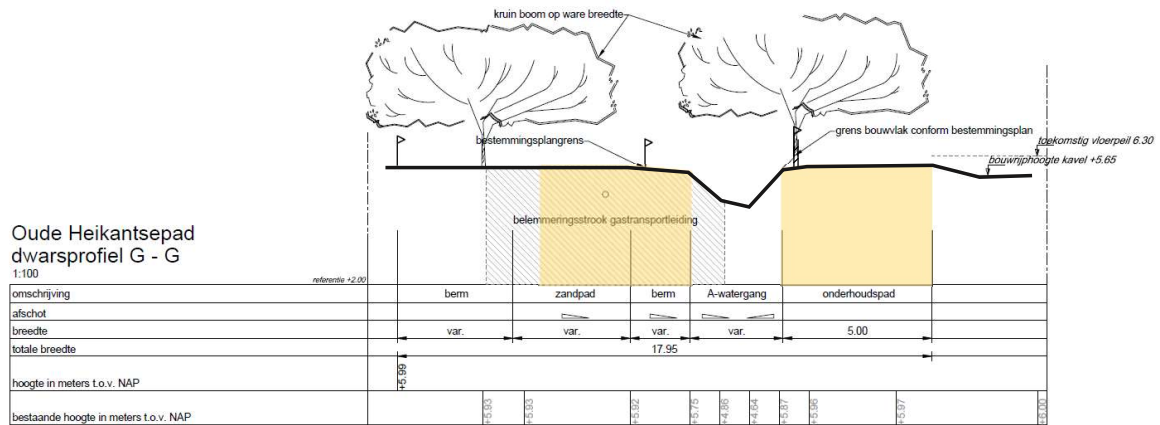
Bestaande situatie

- **Onderhoudspad** à 5m breed aan beide zijden watergang
- Pad begint bij insteek talud

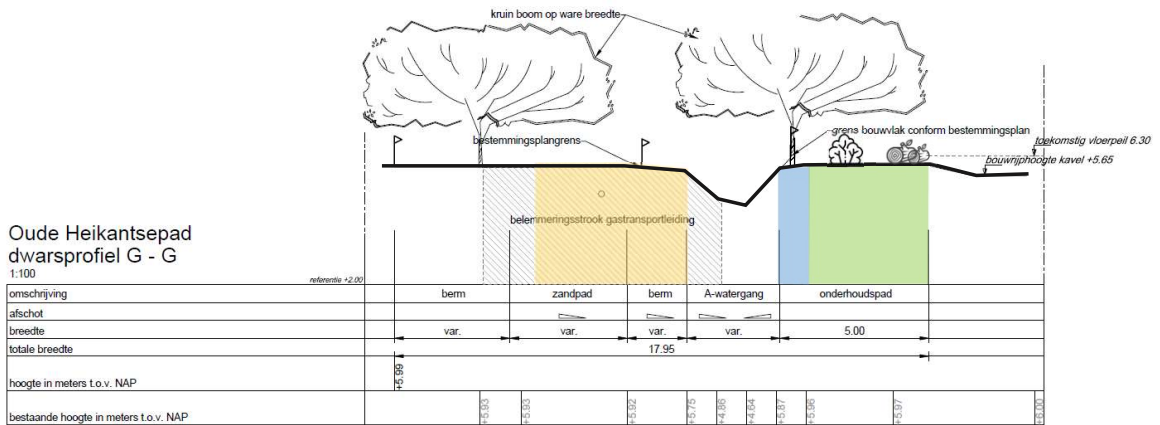
Nieuwe situatie

- **Onderhoudspad** à 5m breed aan westzijde watergang
- **Onderhoudspad** à 1m breed aan oostzijde watergang
- Direct naast het **onderhoudspad** wordt een **strook ingericht voor natuur**.
- Geen wijziging aan profiel watergang of insteek
