# MILIEUHYGIËNISCH VOORONDERZOEK

Vlietland in Leidschendam (zuidoostelijk deel)

Ref.: NL202023407.002-R22-957  
15 december 2022

Projectnummer NL202023407.002  
Kenmerk NL202023407.002-R22-957  
Datum 15 december 2022  
Versie 1.0

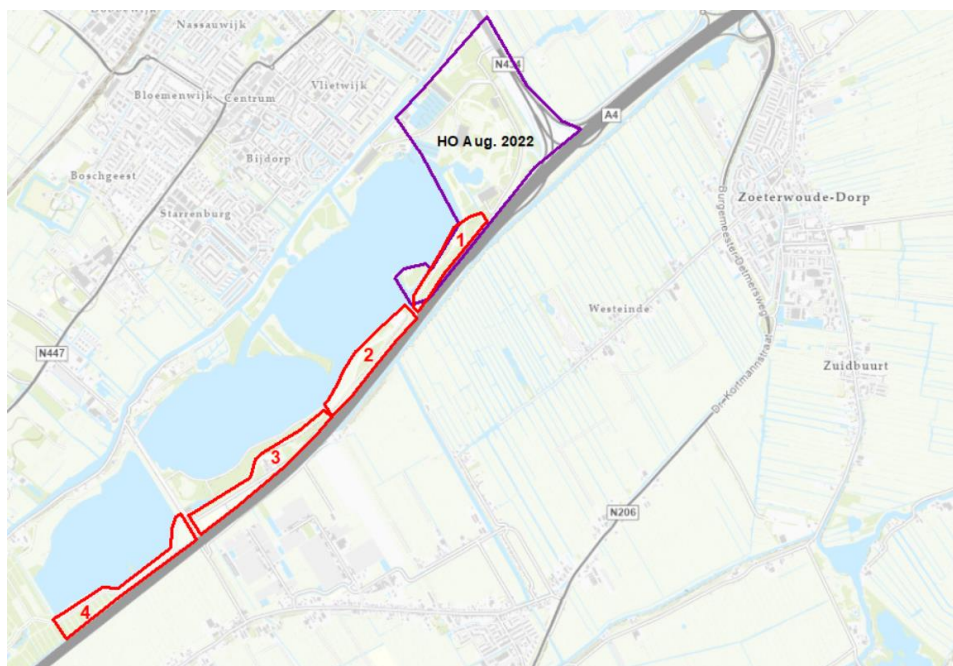
Figuur 2.1: ligging onderzoekslocaties, rood omrand (bron: ArcGIS)

In figuur 2.1 is de globale ligging van de onderzoekslocaties rood omrand.

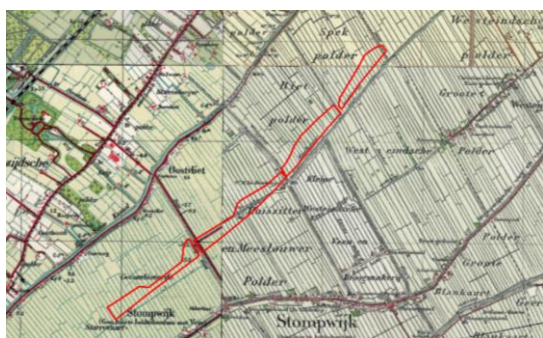
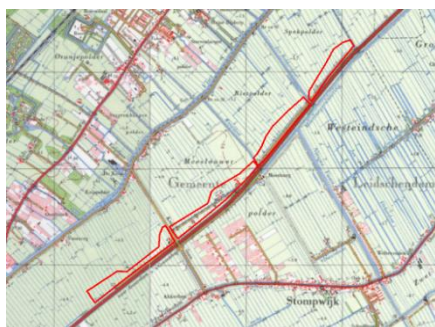
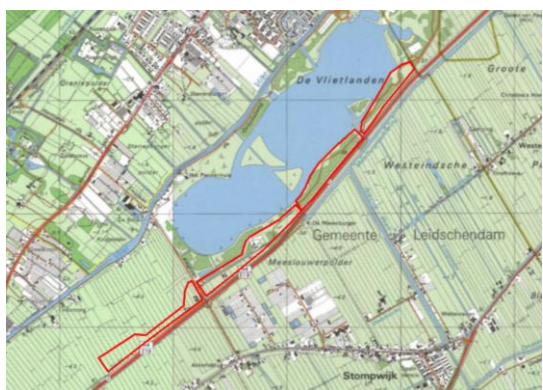
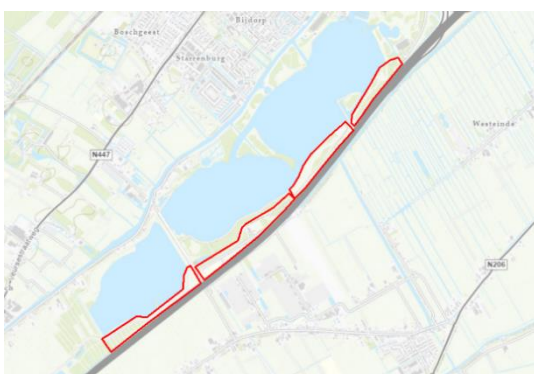
Figuur 3.1: Historisch kaartmateriaal (Bron: topotijdreis)

Op basis van de beschikbare oude luchtfoto's en kaartmateriaal (via: [www.topotijdreis.nl](http://www.topotijdreis.nl)) is de historie van de onderzoekslocaties onderzocht. In figuur 3.1 is de globale ligging van de onderzoekslocaties (rood omrand) weergegeven in 1940 (linksboven), 1970 (rechtsboven), 1990 (linksonder) en 2022 (rechtsonder). Uit het kaartmateriaal blijkt dat de onderzoekslocaties tot begin jaren '70 gelegen was in de "Riet- en Spekpolder". In de jaren '70 maakt een groot gedeelte van de onderzoekslocaties deel uit van de recreatieplas "De Vlietlanden". In de jaren '80 is het gebied ingericht als het hedendaagse recreatiegebied.

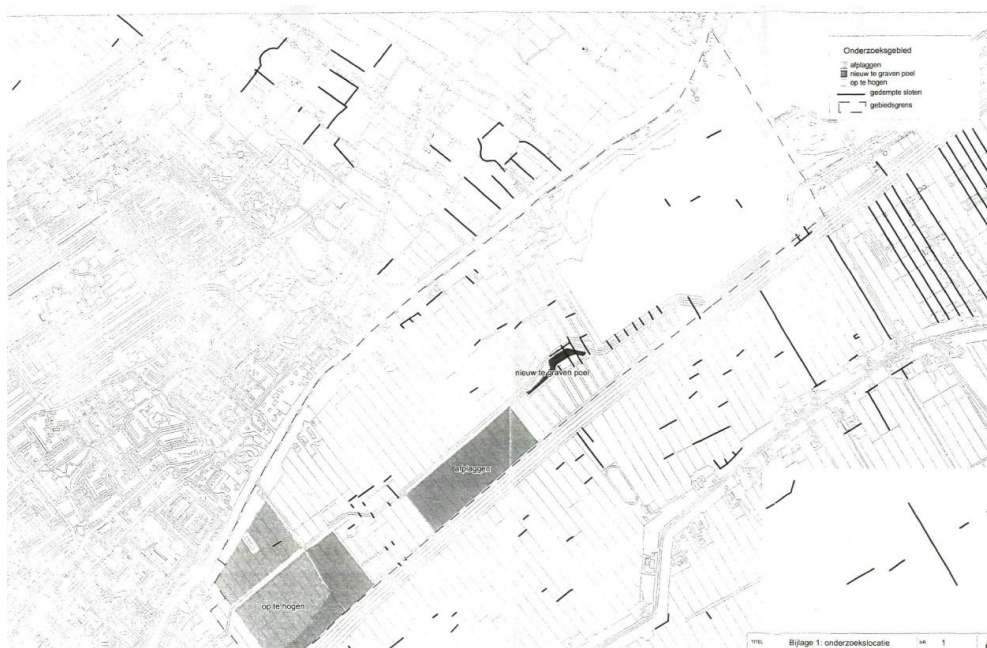
Figuur 4.1 bekende slootdempingen

De onderzoekslocatie uit 2003 overlapt met een klein deel van de huidige onderzoekslocaties. Net buiten de onderzoekslocaties is op drie grote percelen bodemonderzoek uitgevoerd in het kader van natuurbouw. Op locaties waar grondroerende activiteiten hebben plaatsgevonden is bodemonderzoek uitgevoerd. Uit de analyseresultaten blijkt dat de grond hooguit licht verontreinigd is met EOX, PAK, minerale olie en zware metalen. Destijds is vastgesteld dat de Rijksweg A4 geen invloed heeft gehad op de bodemkwaliteit binnen de locatie. Er is geen onderzoek uitgevoerd naar de kwaliteit van het grondwater. Uit het historisch bodemonderzoek blijkt dat binnen de huidige onderzoekslocaties sprake is van elf slootdempingen die potentieel verdacht zijn op bodemverontreiniging, zie onderstaand figuur. In bijlage 2 zijn deze dempingen ook weergegeven. De dempingen hebben betrekking tot de onderzoekslocaties 3 en 4.

**Beoordeling:** Op basis van deze rapportage is er geen aanleiding om sterke (>Interventiewaarde) bodemverontreiniging te verwachten met uitzondering van de bodem ter plaatse van de (bekende) slootdempingen.

Voor onverdachte locaties (locaties 1 en 2) geldt dat grondverzet op basis van de bodemkwaliteitskaart is toegestaan. Bij de puinstortlocatie en de (bekende) elf slootdempingen dient aanvullend bodemonderzoek te worden uitgevoerd alvorens er grondroerende activiteiten kunnen plaatsvinden.

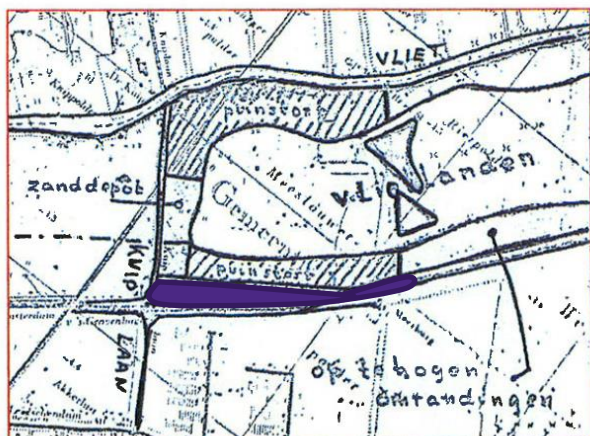
Figuur 4.2 puinstort: paarse contour betreft onderzoekslocatie 3.

In 1972 is binnen het meest oostelijk deel van de onderzoekslocatie een ophoging met puin uitgevoerd ter hoogte van de Meeslouwepolder. Deze puindemping bevindt zich tevens deels op de grens of net binnen de huidige onderzoekslocatie (deelgebied 3). Puin is potentieel verdacht op verontreiniging met onder andere asbest. De locatie is ingetekend op bijlage 2. Daarnaast is de relevante bodeminformatie uit dit historisch onderzoek opgenomen in bijlage 5. In het onderstaande figuur is de puinstort weergegeven. De puinstort heeft betrekking tot onderzoekslocatie 3.

**Beoordeling:** Op basis van deze rapportage is er aanleiding om bodemverontreiniging met onder andere asbest te verwachten.

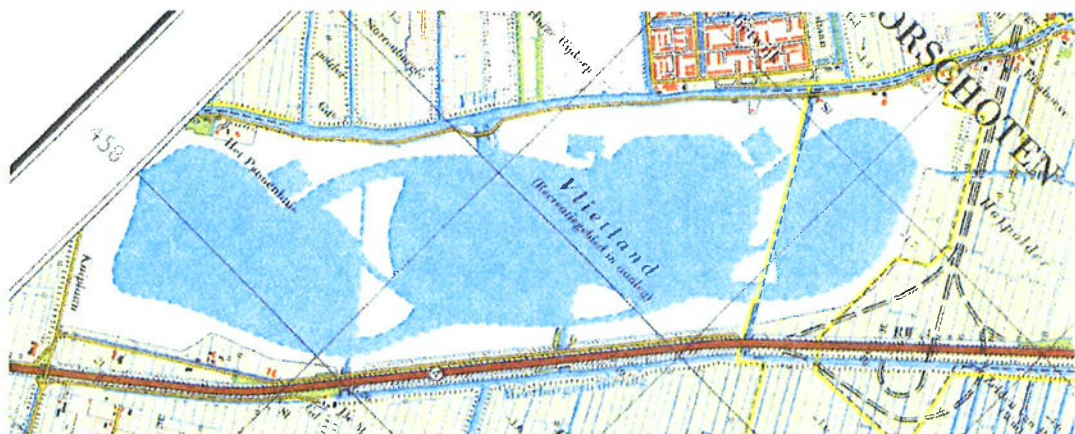
Topografische kaart uit 1974(30H Zoetermeer, schaal 1 : 25.000)

Volgens de topografische kaart uit 1968 bevond de polder zich op een diepte van 4,3 m – NAP.

Volgens de topografische kaart uit 1968 bevond de Meeslouwerpolder zich op een diepte van 4,0 m – NAP.

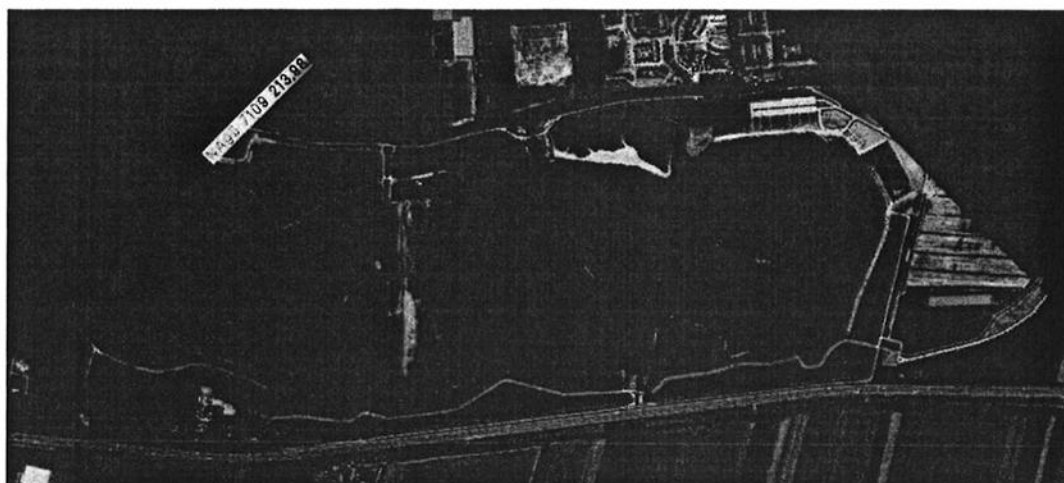
Verticale Luchtfoto uit juni 1986 (Topografische dienst Emmen; nr.: 30612)

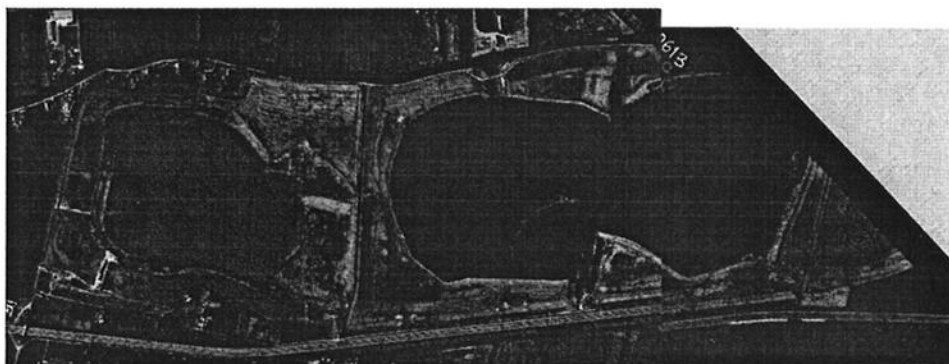
Verticale luchtfoto uit maart 1981 (topografische dienst Emmen; nr.: 30613 en 30611)

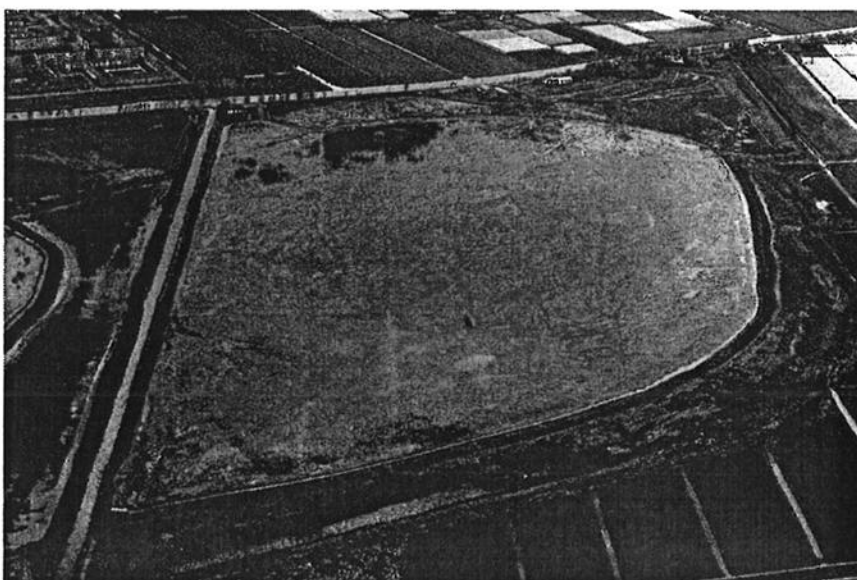
Luchtfoto uit omstreeks 1976

Op een serie schuine luchtfoto's (zwart wit) uit omstreeks 1976 is het volgende zichtbaar (zie bovenstaande foto):

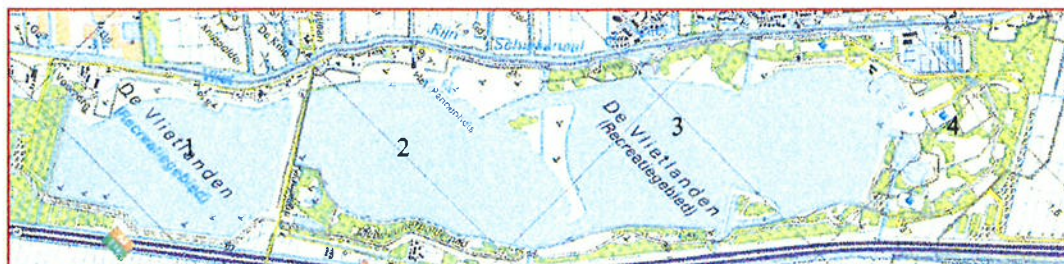
Op de aanlegtekening staat het volgende vermeld (zie bovenstaande tekening):

terrein ten westen van de Kniplaan (nr.: 1)

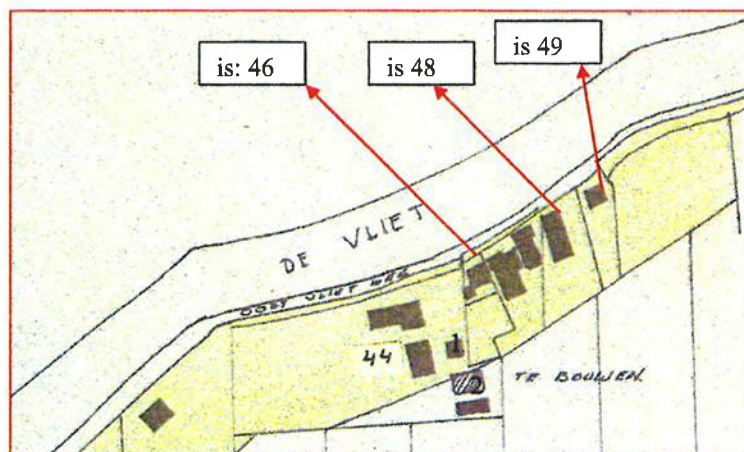
situatietekening uit 1961 met de ligging van Oostvlietweg 44

Op 19 juli 1955 is aan het Nat. Bureau van de Pauselijke Missie Actie een bouwvergunning verleend voor het bouwen van een koestal bij de woning aan de Oostvlietweg 44, sectie B-909. Het betreft een stal voor 20 koeien. Het pand wordt gefundeerd op houten palen (mogelijk 11 meter lang) met betonnen opslagers. In het archief zit een mooie tekening (wat alleen zeer sterk afwijkt ten opzichte van de huidige situatie in 2007). Aanwezig zijn: Woning en tegen deze woning aan het oosten een koestal, achter de stal een hooitas, gevolgd door een wagenschuur en een stal voor jong vee.. In de nieuwe situatie wordt ook een gierkelder gebouwd achter de wagenschuur.

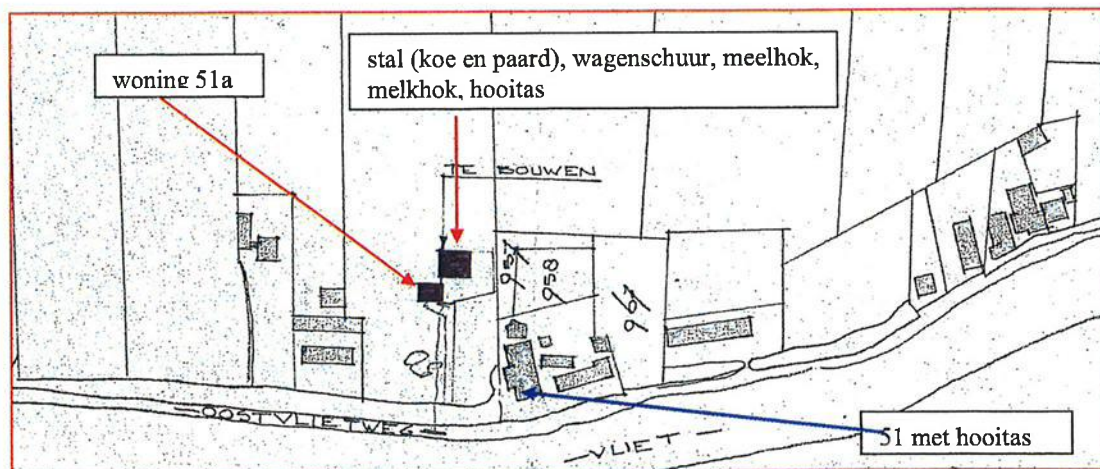
Op 7 december 1962 is aan 5.1.2e een bouwvergunning verleend voor het bouwen van een woning met stal op het perceel aan de Oostvlietweg 51a, sectie B-1120 en 918. De vloeibare meststoffen worden afgevoerd naar een gierkelder.

De huidige bestemming was weiland en de nieuwe bestemming is weiland met stal en bedrijfswoning. De panden staan op totaal 40 houten palen met betonnen oplangers. De palen hebben een lengte van ca. 13,5 meter en 1,5 meter oplangers.

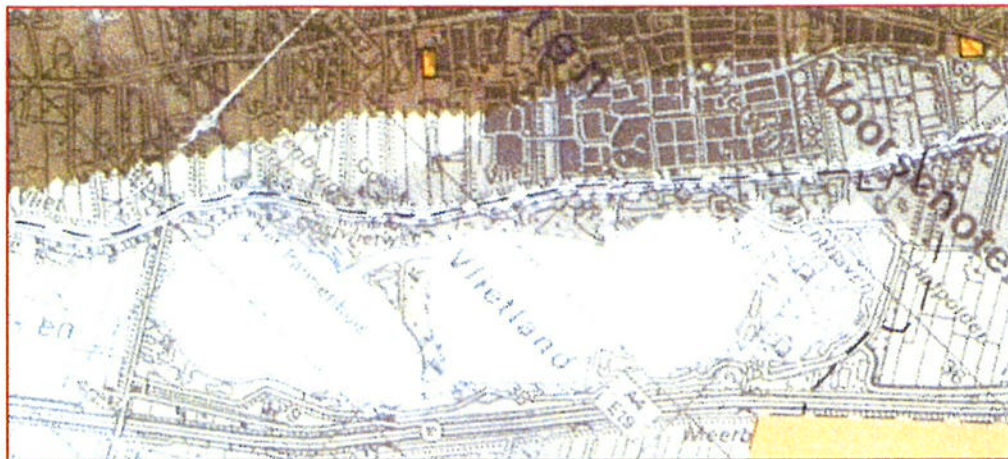
Op de kaarten behorend bij de Cultuur Historische Hoofdstructuur Zuid-Holland (2002) bevindt de onderzoekslocatie zich in een veengebied met grotendeels een lage kans op archeologische sporen (zeer licht grijs).

Tussen de Vliet en de waterpartij dan wel het recreatieterrein is een redelijke tot grote kans op archeologische sporen (grijs).

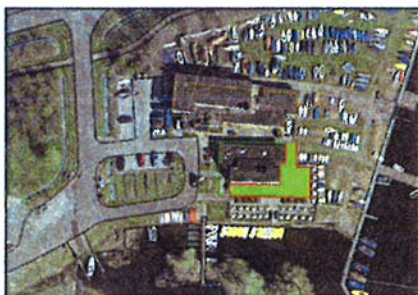
In verband met het bouwen van een serre aan het restaurant Vlietland aan de Rietpolderweg 13, is door Ecobrain in september 2003 een verkennend bodemonderzoek uitgevoerd.

- Uit de boorstaten blijkt dat op een diepte van 0,7 en 1,0 m – m.v. een kleilaag aanwezig is. dus het terrein is in het verleden opgehoogd met 0,7 tot 1,0 meter grond
  - De zandige toplaag van 0,0 tot 0,7 m – m.v. bevat geen verhoogde gehalten.
  - De ondergrond (klei) van 0,7 tot 1,0 m – m.v. bevat geen verhoogde gehalten
  - In het grondwater zijn geen verhoogde gehalten aanwezig.
- De bodem is derhalve geschikt voor uitbreiding met een serre.
