Onderwerp Besluit omgevingsvergunning

Op 8 april 2025 hebben wij uw aanvraag voor een omgevingsvergunning ontvangen voor het kappen van 5 gemeentebomen i.v.m. het aanleggen van kabels en leidingen bij de Sluisbrug aan de Dorpsstraat in Oegstgeest (sectie OGT00 B 3686).

Dorpsstraat-Almondeweg  
Oegstgeest

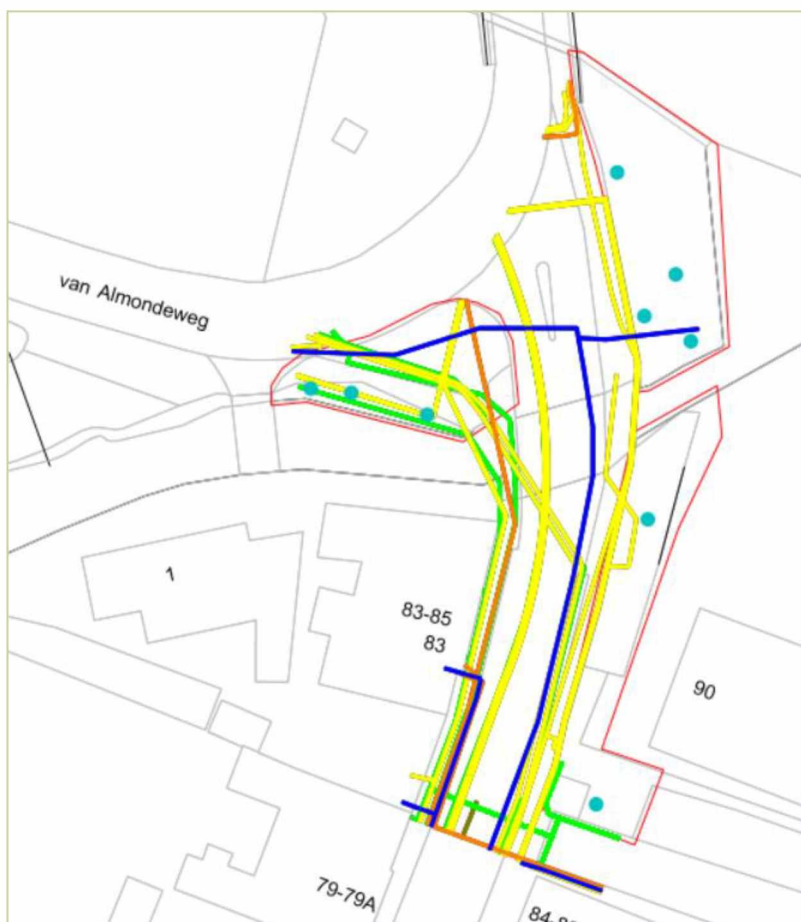
Locatie van de onderzoeksbomen inclusief aanwezige kabels en leidingen.

De onderzoeksbomen staan langs de Dorpsstraat en de Almondeweg in Oegstgeest. De bomen hebben een onverharde standplaats in de heesterbeplanting of het bosplantsoen.

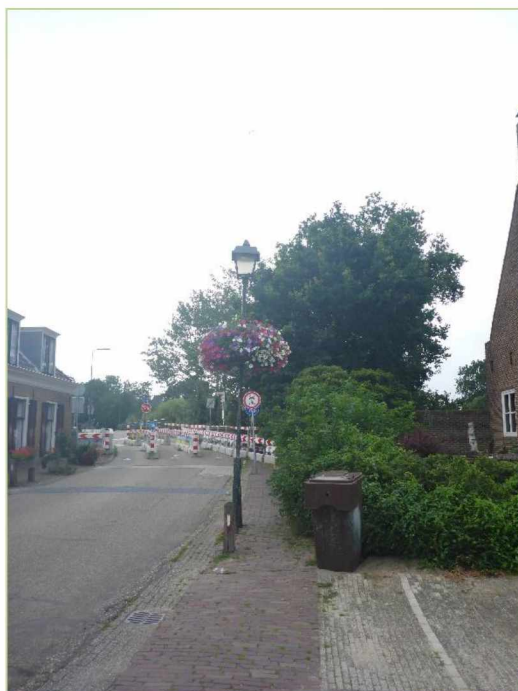
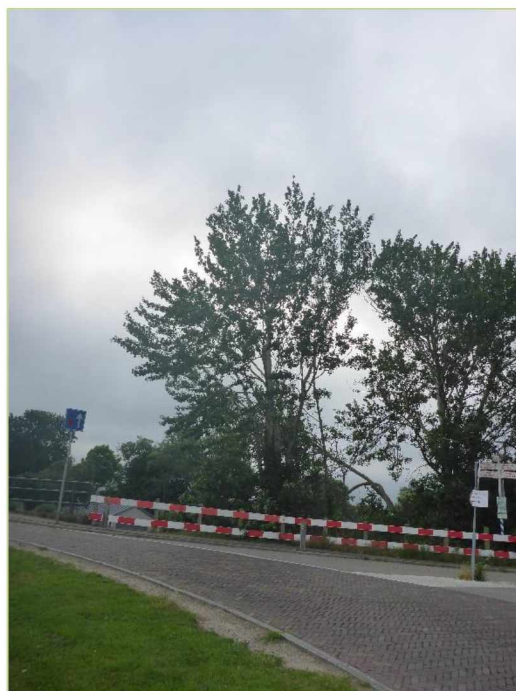
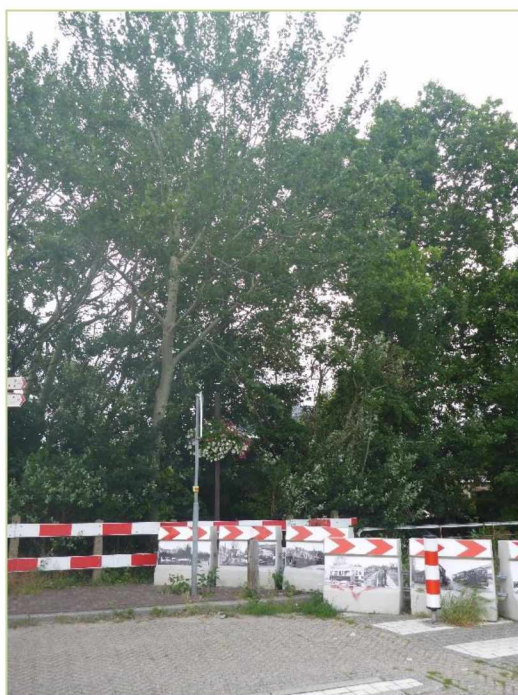
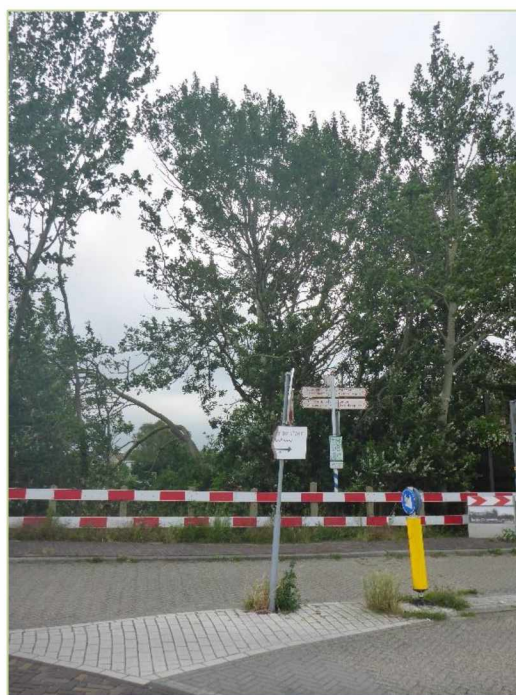
*Impressie van de onderzoekslocatie.*

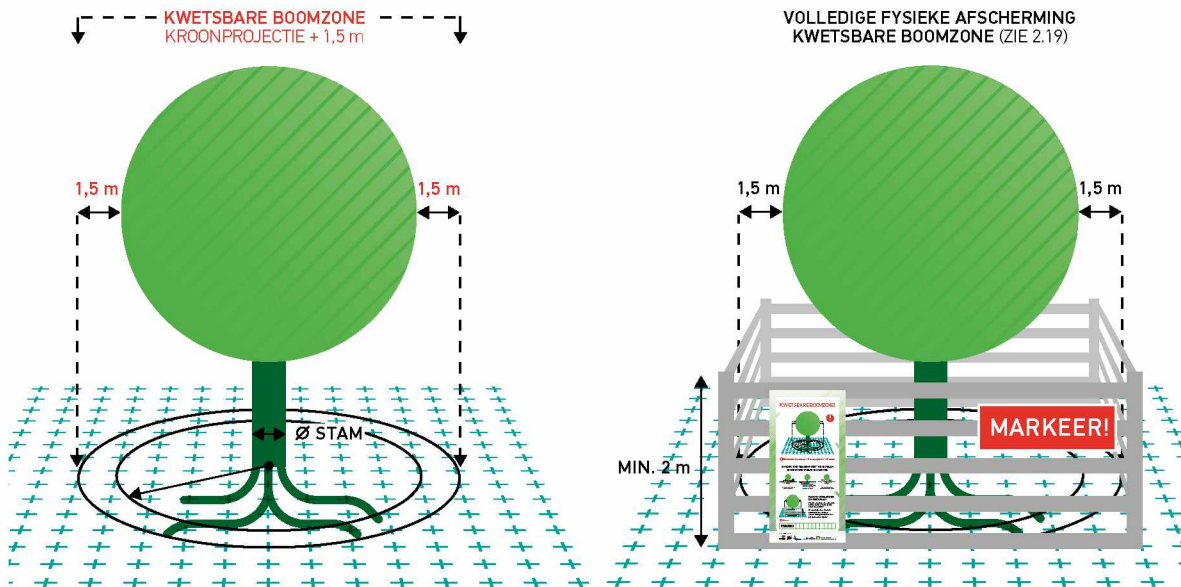
FIGUUR 2.16 Kwetsbare boomzone | Handboek Bomen 2018

Kwetsbare boomzone = zone direct rond de boom tot 1,5 m buiten de kroonprojectie

Voor de uitvoering van werkzaamheden alsmede de (tijdelijke) opslag van materialen en het transport of parkeren van voertuigen binnen de kwetsbare boomzone is altijd expliciete toestemming nodig (Handboek Bomen 2018 | Algemene aanvullende bepalingen | art. 2.3).

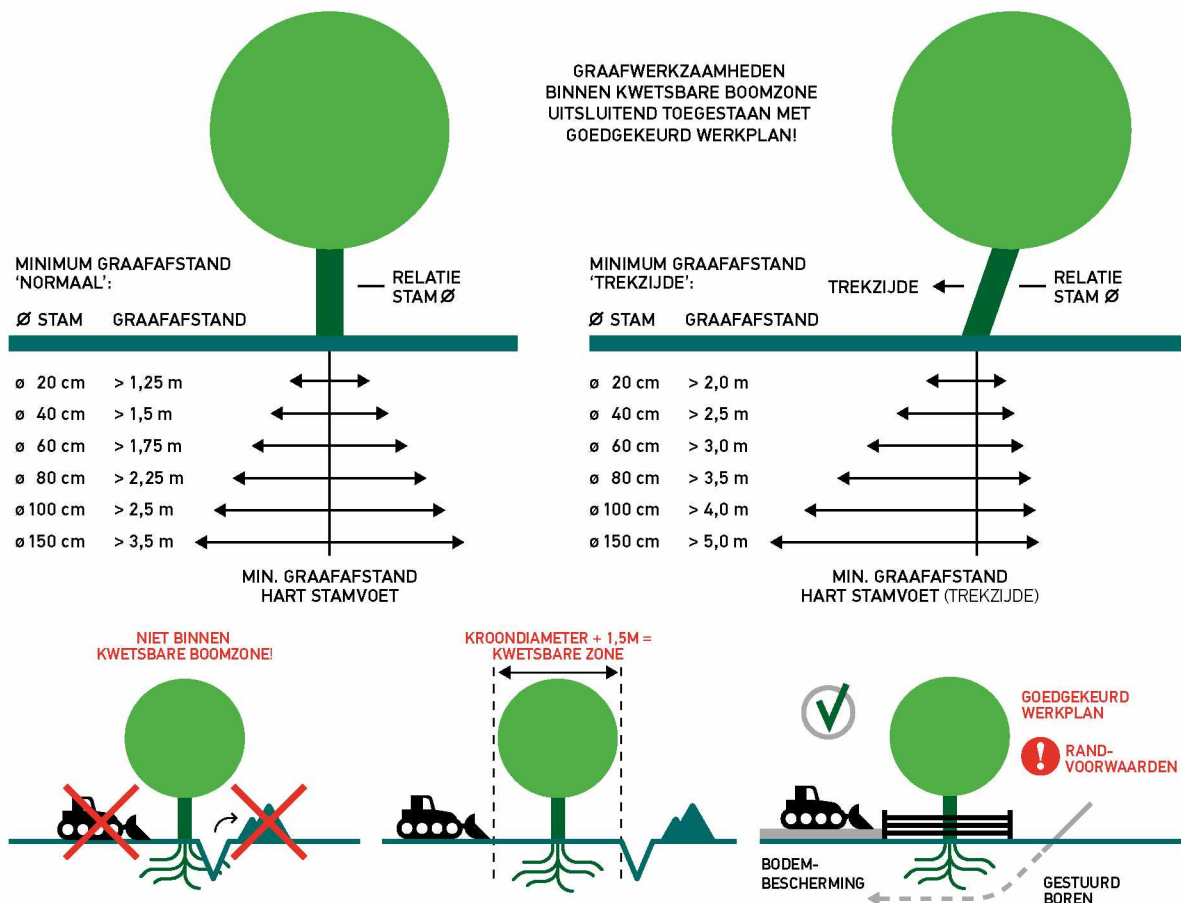
FIGUUR 2.50 Leidraad minimale graafafstanden in relatie tot stabiliteitskruit | Handboek Bomen 2018

### LEIDRAAD MINIMALE GRAAFAFSTANDEN IN RELATIE TOT STAMDIAETER

De weergegeven minimale graafafstanden (overzicht en figuur 2.50) zijn gebaseerd op een normale, vrije ontwikkeling van stabiliteitswortels, uitgaande van een actuele doorwortelde diepte van minimaal 75 cm -m.v. (overzicht 2.50 'kolom 1'). Bij een meer oppervlakkige wortelontwikkeling of scheefstaande boom zijn afwijkende normeringen van toepassing (overzicht 2.50 'kolom 2'). Overschrijding van de minimum graafafstanden leidt tot (potentiële) schade aan de stabiliteitswortels, dit kan de stabiliteit van de boom en daardoor de veiligheid van de boom en de directe omgeving in gevaar brengen.

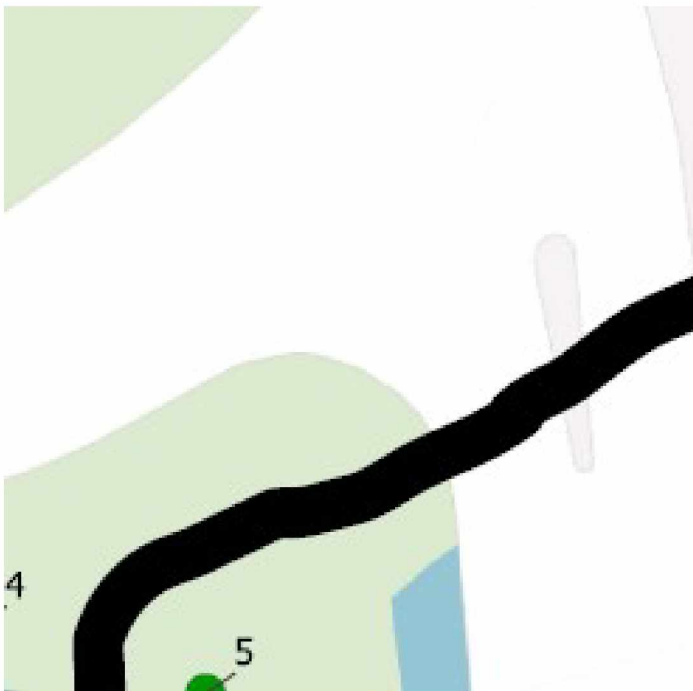
Ik kan me voorstellen, allereerst welke bomen, heb een tekening toegevoegd bij de aanvraag maar dat lijkt niet goed te gaan, zie hieronder de tekening over de betreffende bomen.

De Sluisbrug moeten we vervangen, hij staat op instorten. Echter kunnen we niet gaan slopen omdat er enorm veel belangrijke kabels en leidingen onder, naast en door de brug heen lopen. Zo is de 50 KV kabel een verbinding tussen Katwijk en Sassenheim, kan niet tijdelijk uit bedrijf en als de brug instort heeft de regio een enorme stroomcrisis.

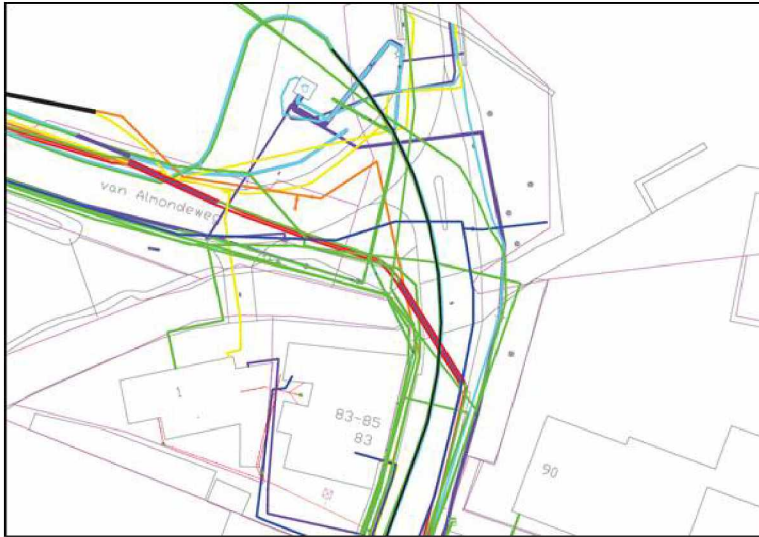
Zie hieronder de k&l in de bestaande situatie om een beeld te krijgen over de situatie.

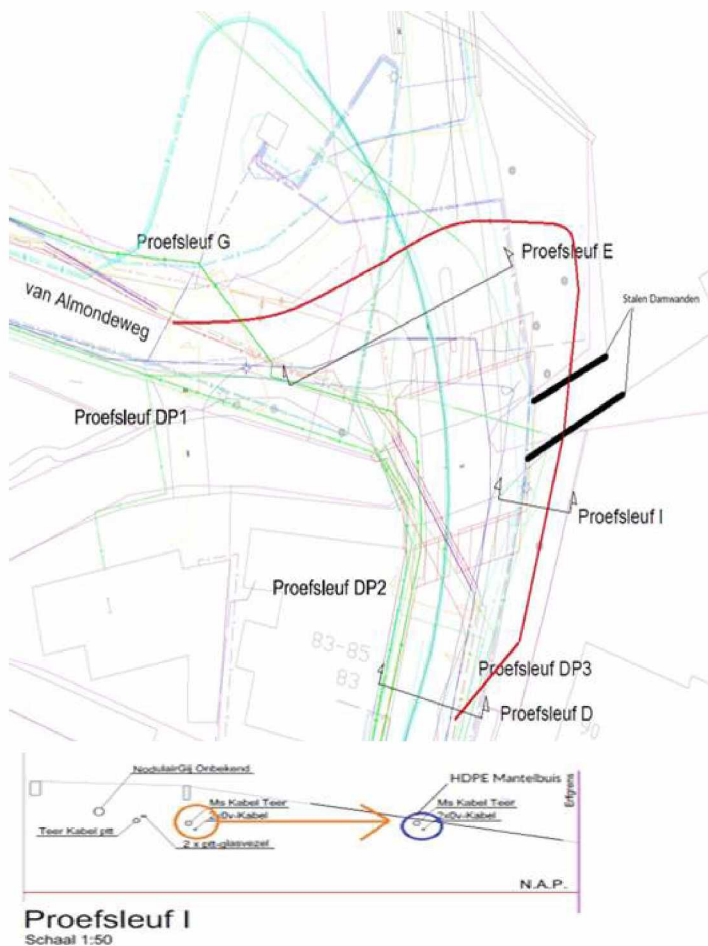
De 50 KV hoogspanningskabel die de vervanging van ons brug komt voor een duur van ca. 7 jaar aan de oostzijde van de brug te liggen. Daarnaast moeten wij ook andere kabels en leidingen naar de oostzijde verleggen. De sleuf die we moeten graven om de kabels te leggen en bochten te maken, staan de bomen 1,2,8 en 9 in de weg. Zie de tracé verplaatsing hieronder.

Op deze tekening zie je een dunne lijn maar in werkelijkheid hebben we een sleufbreedte tussen 1,2 – 2 meter om de kabels en leidingen naast en boven elkaar te leggen, verbindingsmoffen te plaatsen en mogelijk houten beschoeiing onder de grond aan te brengen om de hoogspanningskabelmoffen te beschermen.

T.h.v. boom 5 moeten veel kabel worden verwijderd, met name 50 KV en 10 KV kabels, ook moeten wij de brug verwijderen en opnieuw bouwen, hierdoor komen we zo diep bij de boom waardoor die het niet gaat overleven.

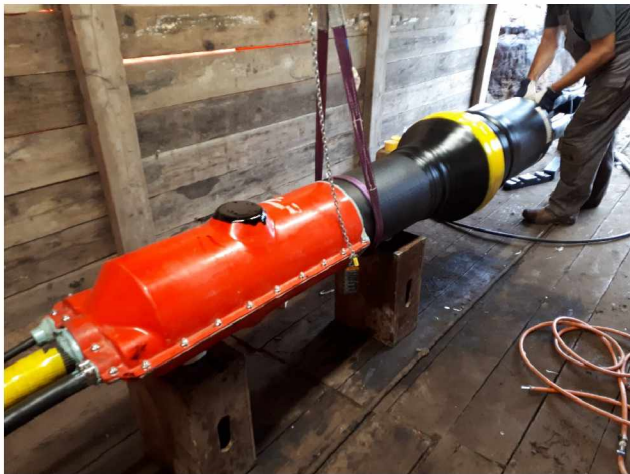
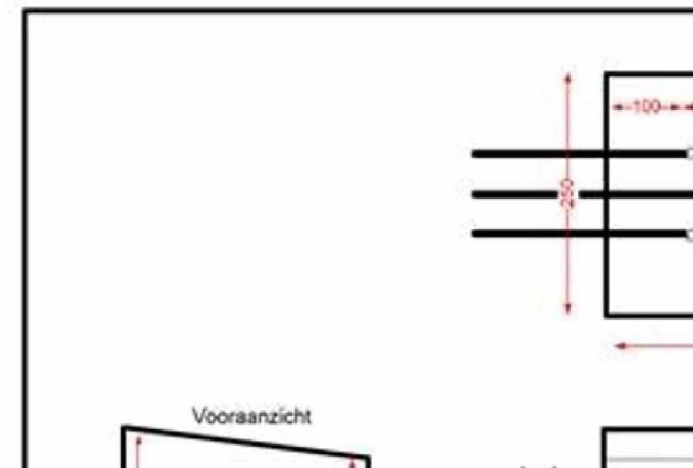
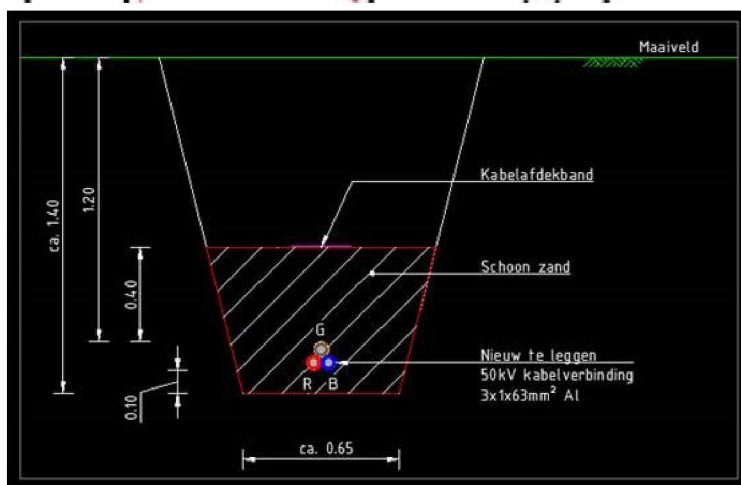
Om een beeld te geven heb ik hieronder de foto en tekening van de verbindingsmoffen en de tentconstructie toegevoegd om ze te kunnen maken.

Om de damwanden over te steken maken we een overlusing (constructie), de nutsbedrijven zijn momenteel aan het rekenen hiervoor.

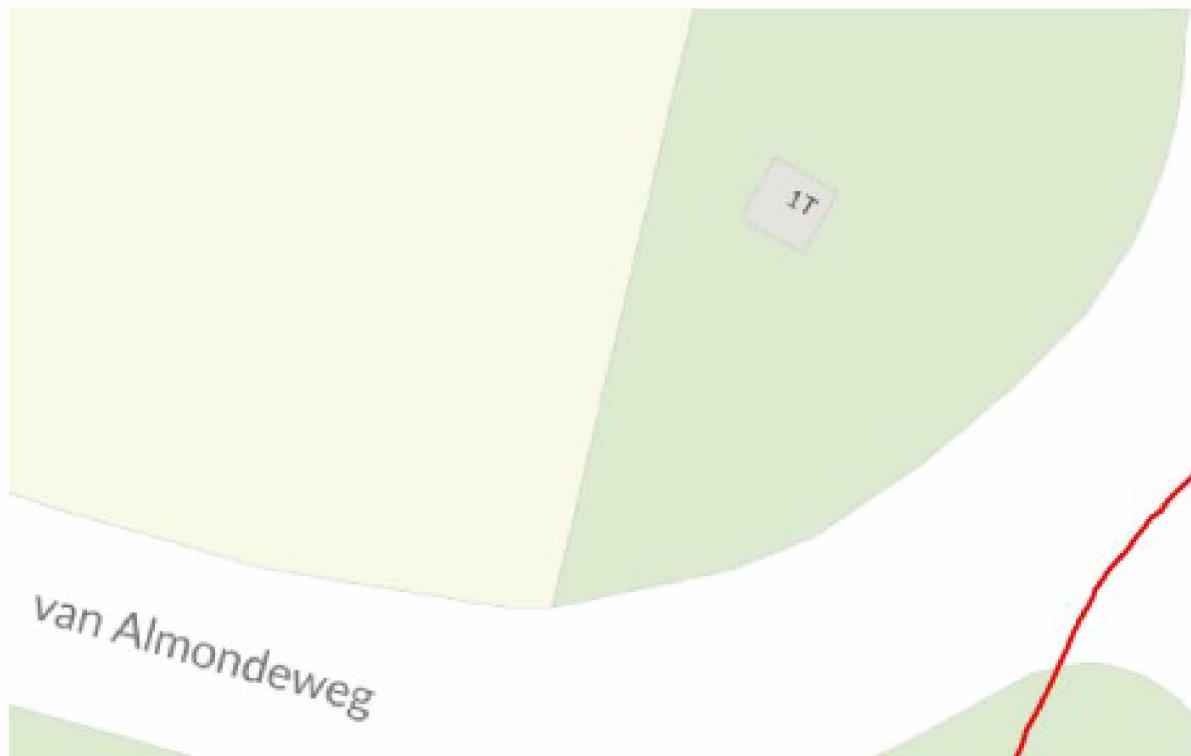
Hierbij de aangepaste tekening.

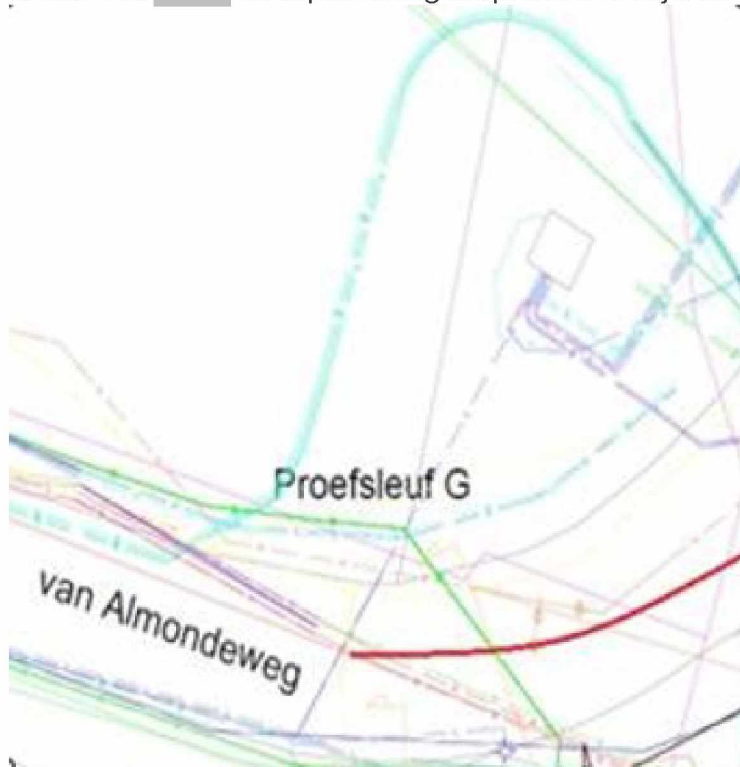
Ik heb met 5.1,2,E de kapaanvraag besproken. Er blijft een populier staan, boomnummer 7.

De boom staat toch best dichtbij de nieuwe tracé en de werkzaamheden. Verder is de populier een boomsoort die erg groot wordt en op dit plek eigenlijk niet gewenst is.

Kan jij deze boom verwijderen opnemen in jullie project?

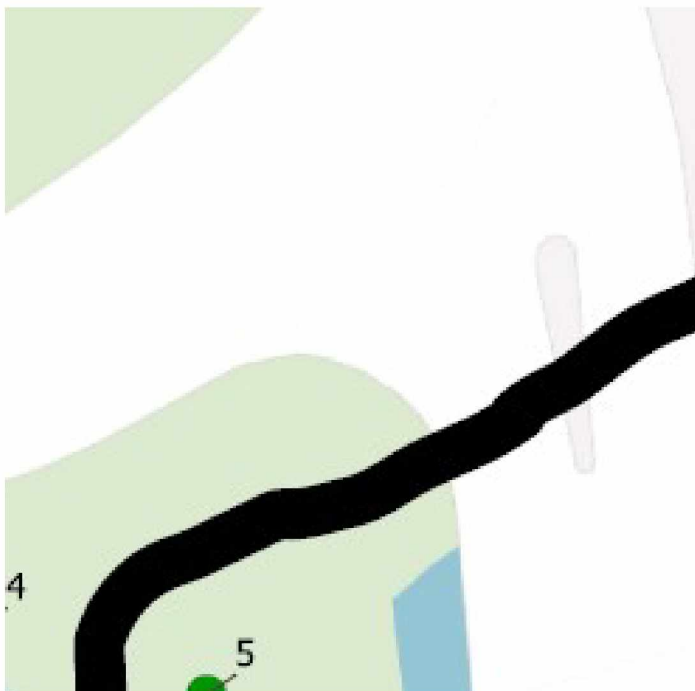
Ik kan me voorstellen, allereerst welke bomen, heb een tekening toegevoegd bij de aanvraag maar dat lijkt niet goed te gaan, zie hieronder de tekening over de betreffende bomen.

De Sluisbrug moeten we vervangen, hij staat op instorten. Echter k gaan slopen omdat er enorm veel belangrijke kabels en leidingen onder, naast en door de brug h s de 50 KV kabel een verbinding tussen Katwijk en Sassenheim, kan niet tijdelijk uit bedrijf en als de brug instort heeft de regio een enorme stroomcrisis.

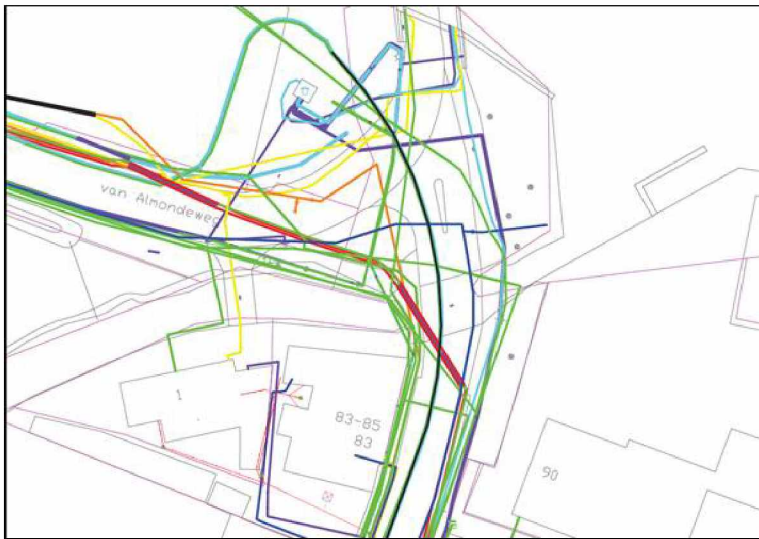
Zie hieronder de k&l in de bestaande situatie om een beeld te krijgen over de situatie.

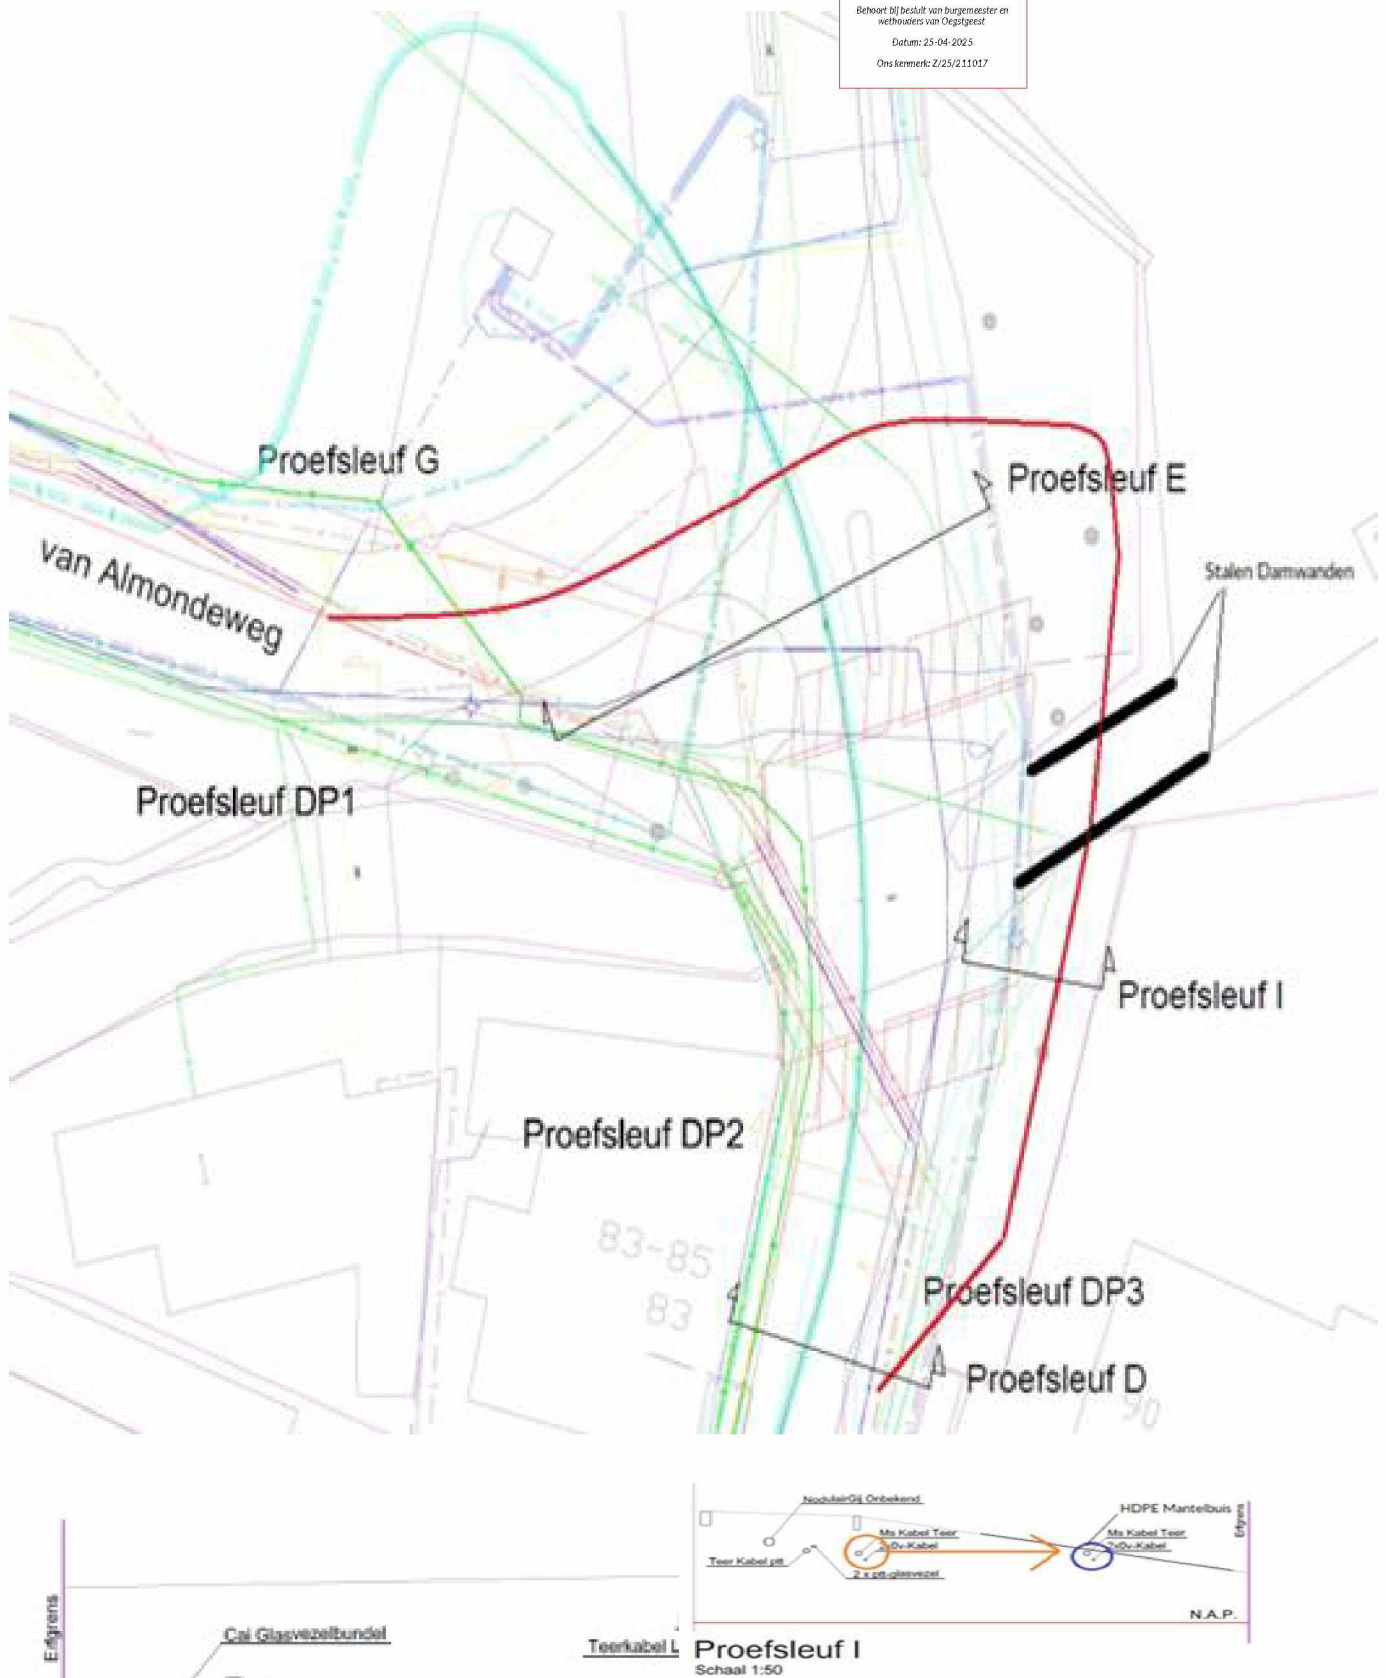
De 50 KV hoogspanningskabel die de vervanging van ons brug komt voor een duur van ca. 7 jaar aan de oostzijde van de brug te liggen. Daarnaast moeten wij ook andere kabels en leidingen naar de oostzijde verleggen. De sleuf die we moeten graven om de kabels te leggen en bochten te maken, staan de bomen 1,2,8 en 9 in de weg. Zie de tracé verplaatsing hieronder.

Op deze tekening zie je een dunne lijn maar in werkelijkheid hebben we een sleufbreedte tussen 1,2 – 2 meter om de kabels en leidingen naast en boven elkaar te leggen, verbindingsmoffen te plaatsen en mogelijk houten beschoeiing onder de grond aan te brengen om de hoogspanningskabelmoffen te beschermen.

T.h.v. boom 5 moeten veel kabel worden verwijderd, met name 50 KV en 10 KV kabels, ook moeten wij de brug verwijderen en opnieuw bouwen, hierdoor komen we zo diep bij de boom waardoor die het niet gaat overleven.

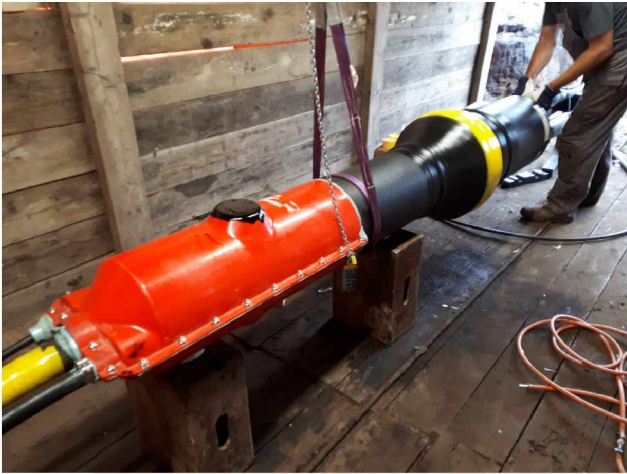
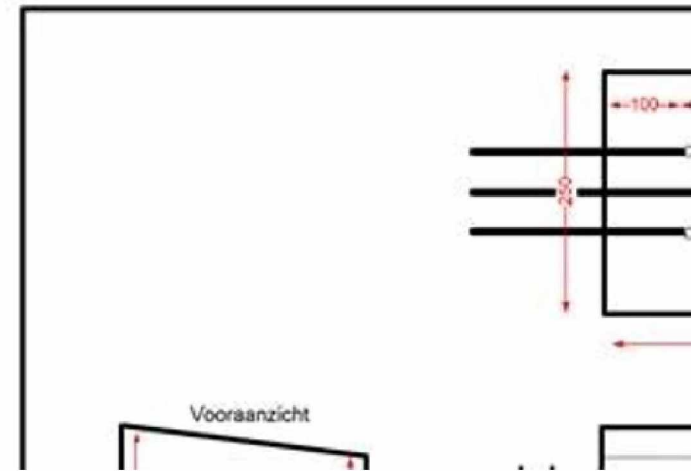
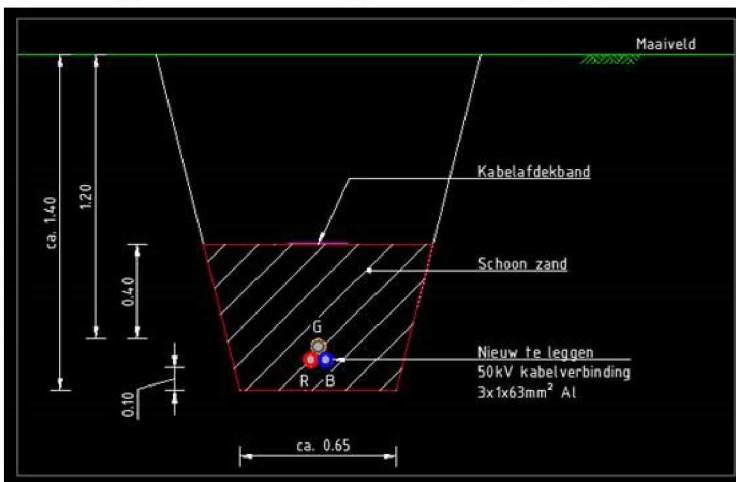
Om een beeld te geven heb ik hieronder de foto en tekening van de verbindingsmoffen en de tentconstructie toegevoegd om ze te kunnen maken.

Om de damwanden over te steken maken we een overlusing (constructie), de nutsbedrijven zijn momenteel aan het rekenen hiervoor.
