# Rapport ecologisch activiteitenplan

Ubbergensdijk e.o., Ubbergen  
Complex 24.021 en 24.031

Rapport ecologisch activiteitenplan

51026757-014 Ubbergensdijk e.o., Ubbergen/Complex 24.021 en 24.031

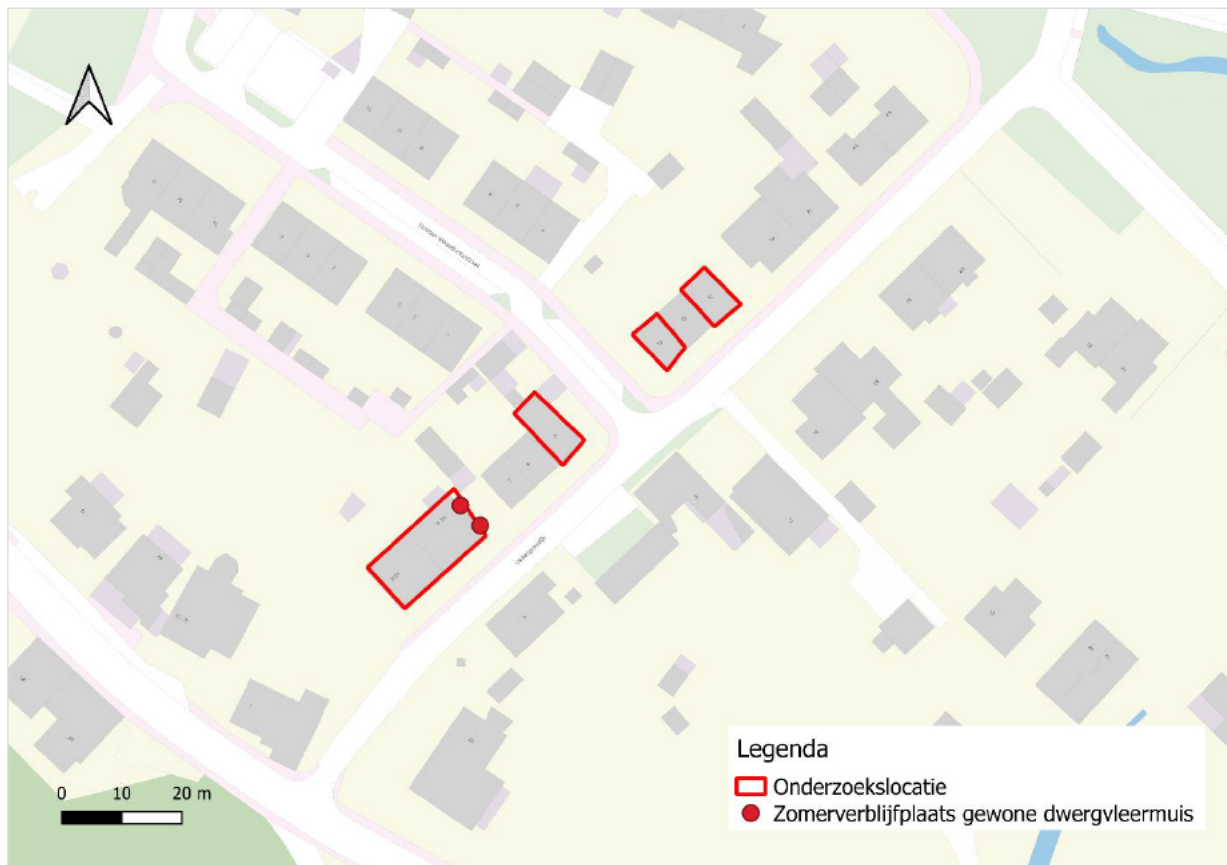
Figuur 4.2 Overzicht van de aangetroffen verblijfplaatsen van de vleermuizen (rode stippen) op de onderzoekslocatie (rood omlijnd).

Tijdens de zomer- en kraamperiode is één invliegende gewone dwergvleermuis waargenomen bij zowel een vleermuiskast als achter de betimmering tegen de kopgevel van de woning aan de Ubbergensdijk 5/5A (zie figuur 4.2). Hier bevinden zich twee zomerverblijfplaatsen van de gewone dwergvleermuis. Tijdens de paarperiode zijn er geen baltende vleermuizen op of in de omgeving van de onderzoekslocatie waargenomen. Hieruit kan geconcludeerd worden dat er geen paarverblijfplaatsen aanwezig zijn op de onderzoekslocatie. De aangetroffen twee zomerverblijfplaatsen, kunnen tevens gebruikt worden als milde winterverblijfplaats. Bij het voorgenomen groot onderhoud kunnen deze verblijfplaatsen worden verstoord en vernietigd (zie hoofdstuk 5).

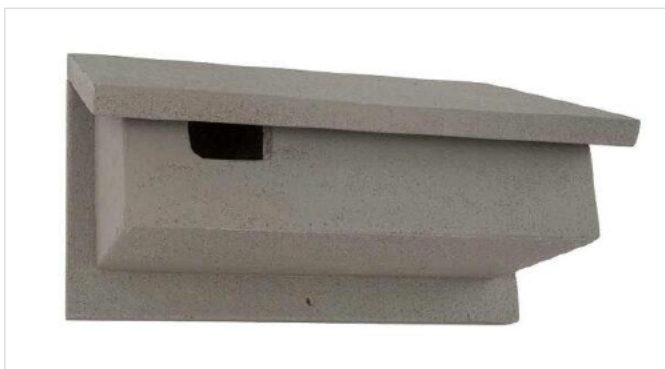
Figuur 8.1 Nestkast type NK GZ 10 (bron: Vivara Pro).

Er zijn twee nestlocaties van de huismus aangetroffen in de te renoveren woningen. De huismussen kunnen als tijdelijke vervanging tijdens uitvoering van de werkzaamheden terecht in de woningblokken in de omgeving. Daarbovenop worden uiterlijk 3 maanden voor het ongeschikt maken, vier kasten geplaatst als tijdelijke vervanging voor de nestlocaties. Er is gekozen voor gierwaluwkasten, die tevens geschikt zijn voor huismus, van het type NK GZ 10 (zie figuur 8.1) of vergelijkbaar. Deze zijn binnen 200 meter van de bestaande nestlocaties opgehangen aan een noordoostgevel zodat de kasten niet te snel opwarmen. Daarnaast zijn de kasten geplaatst op tenminste 3 meter hoogte en met 50 centimeter tussen de invliegopeningen. De kasten zijn geplaatst aan de gevels van (zie figuur 8.2):

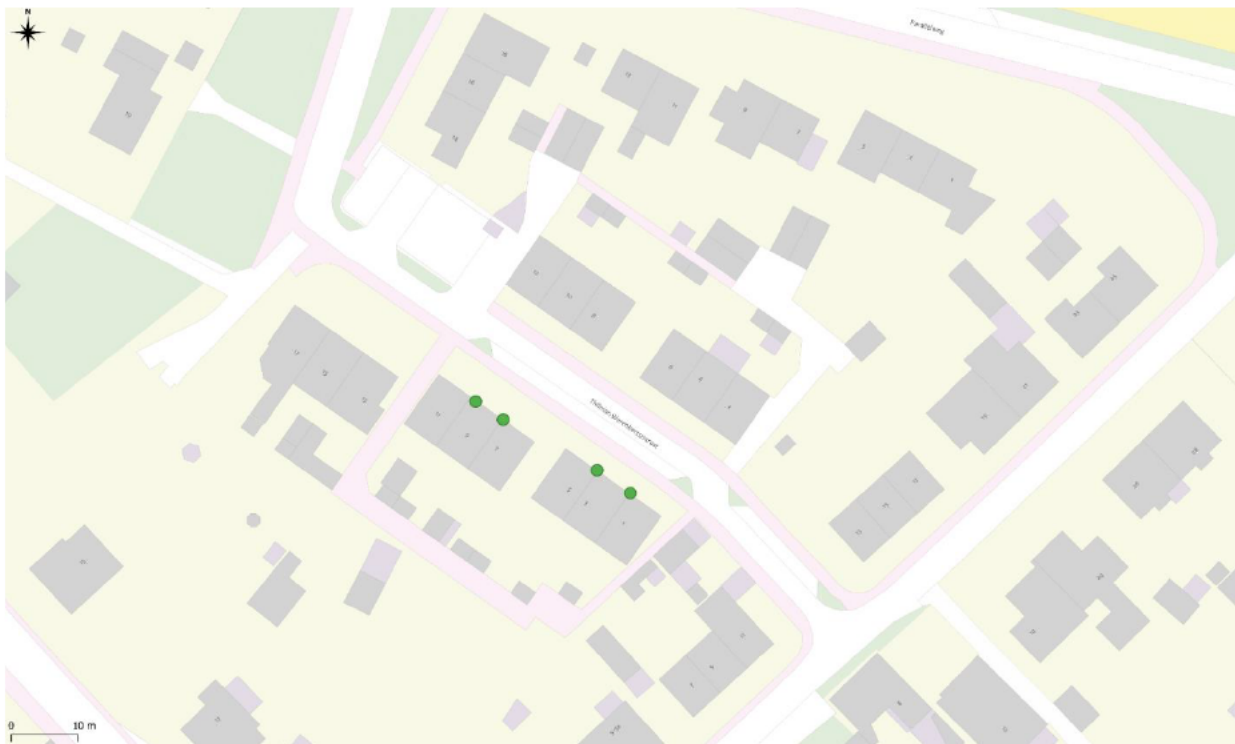
Figuur 8.2 Locaties van de vier tijdelijke huismuskasten (NK GZ 10) binnen 200 meter van de huidige nestlocaties

- Thilman Werenbertszstraat 1: 1x type NK GZ 10 aan de noordoostelijke gevel
- Thilman Werenbertszstraat 3: 1x type NK GZ 10 aan de noordoostelijke gevel
- Thilman Werenbertszstraat 7: 1x type NK GZ 10 aan noordoostelijke gevel
- Thilman Werenbertszstraat 9: 1x type NK GZ 10 aan noordoostelijke gevel

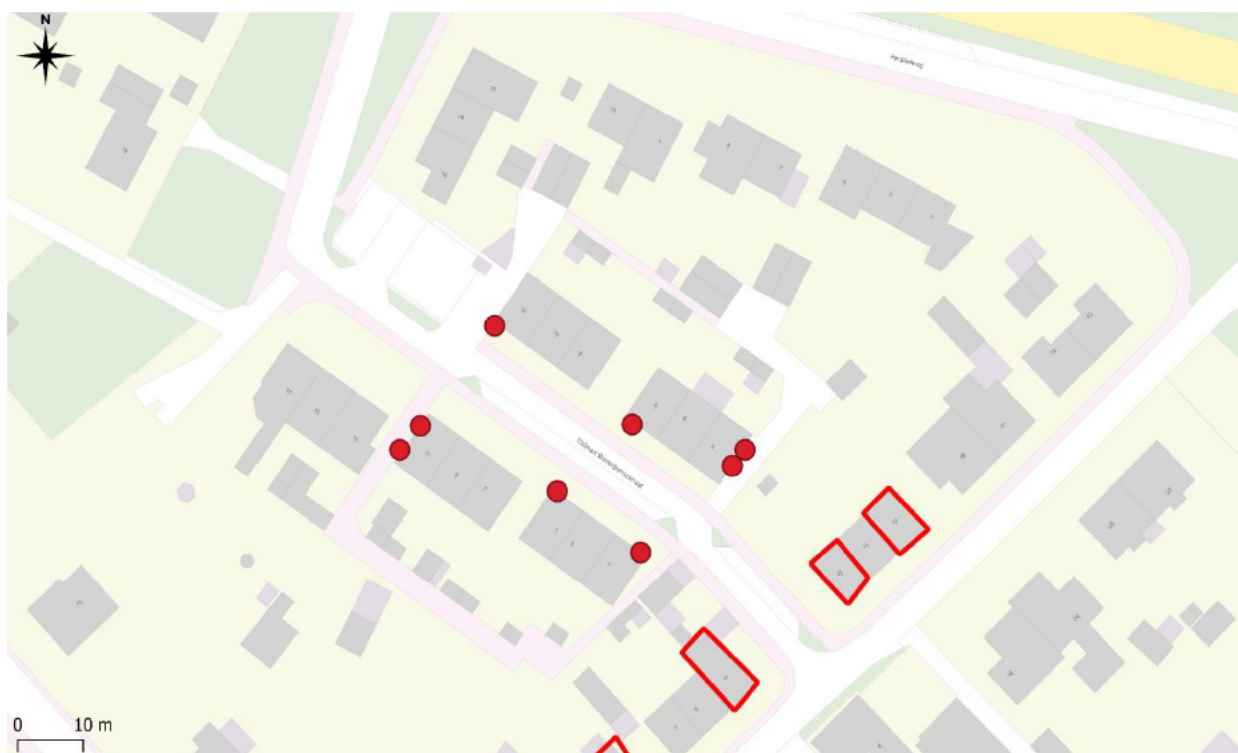
Figuur 8.4 Locaties van de acht tijdelijke vleermuiskasten voor gewone dwergvleermuis (VK MP 08) binnen 200 meter van de huidige verblijfplaatsen.

| • Thilman Werenbertszstraat 11 | 2x type VK MP 08 aan de westelijke kopgevel |
| • Thilman Werenbertszstraat 12 | 1x type VK MP 08 aan de zuidelijke voorgevel |

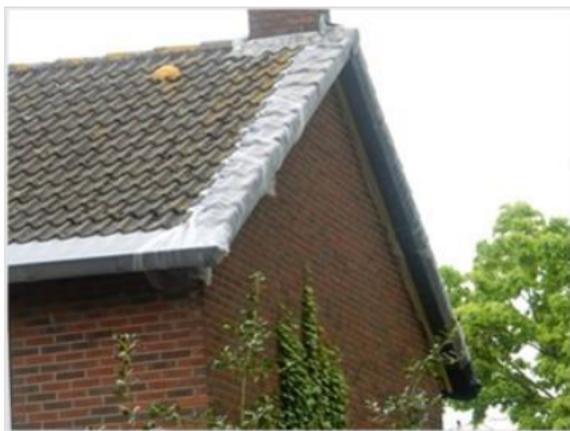
Figuur 8.5 Voorbeeld van afgeschermd kopse kant en afgeschermd dakgoot.

Voor de huismus geldt dat buiten het broedseizoen de nestlocaties ongeschikt gemaakt dienen te worden (buiten de periode maart-eind augustus). De bebouwing kan ongeschikt gemaakt worden door de onderste rij dakpannen en dakgoten, kopse kanten van de woningen/woningblokken en overige openingen die toegang geven tot geschikte nestlocaties ontoegankelijk te maken voor desbetreffende soorten, bijvoorbeeld door ze af te screenen met steigerdoek, spouwborstels en/of vulschuim (zie figuur 8.5 en 8.6). Daarnaast wordt geadviseerd ook een kapje op de schoorsteenpijpen te zetten om hierin algemeen broedende vogels te voorkomen indien ook echt in het broedseizoen gewerkt wordt. Na ongeschikt maken wordt geadviseerd om de ecologisch begeleider een inspectie te laten uitvoeren of alles goed afgedicht is.

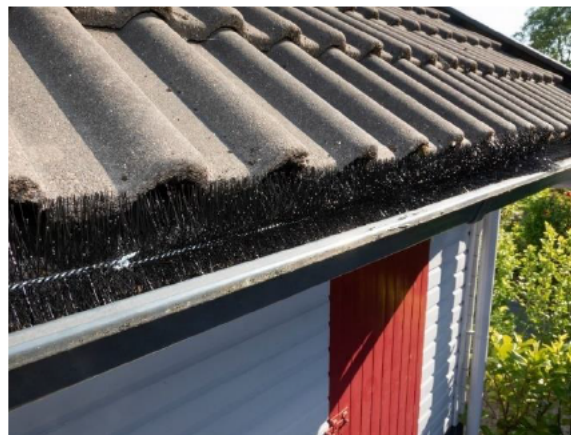
Figuur 8.6 Voorbeeld van toepassen spouwborstels in dakgoot.

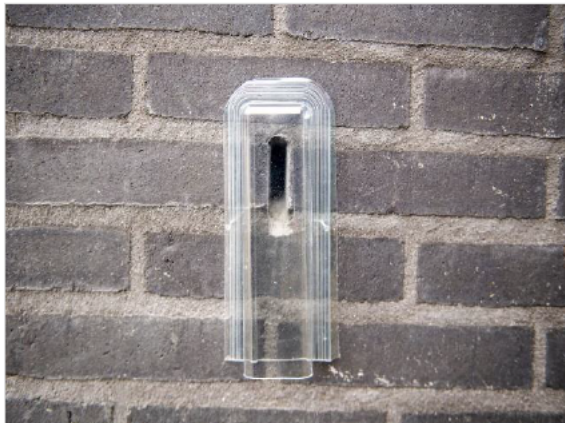
Figuur 8.7 Voorbeeld ongeschikt maken woning door exclusion flap over open stootvoeg.

het ongeschikt maken dient te gebeuren door het plaatsen van exclusion flaps op invliegopeningen (zie figuur 8.7) eventueel in combinatie met vulschuim (zie figuur 8.8).

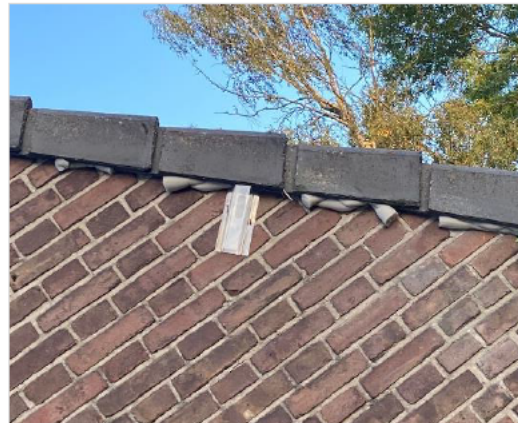
Figuur 8.8 Voorbeeld ongeschikt maken woning door exclusion flap tegen dakrand gecombineerd met vulschuim.

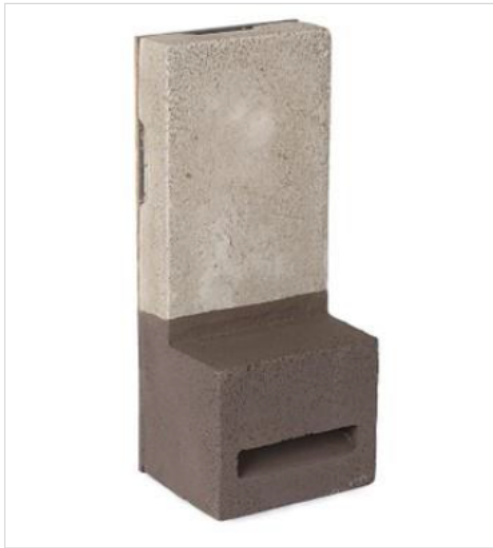
Figuur 8.10 Inbouwkast type IB VL 06 (bron: Vivara Pro).

- De kast moet op minimaal 4 meter hoogte (invliegopening ten opzichte van het maaiveld geplaatst worden, maar krijgt idealiter een hogere positionering;
- Een vrije uitvliegruimte van minimaal 2 meter hebben. De kast mag niet vlak boven een obstakel (zoals platte daken, uitstekende randen of klimbeplanting). Vrij van kunstlicht zijn. Plaats de kast niet in de nabijheid van gevelverlichting.

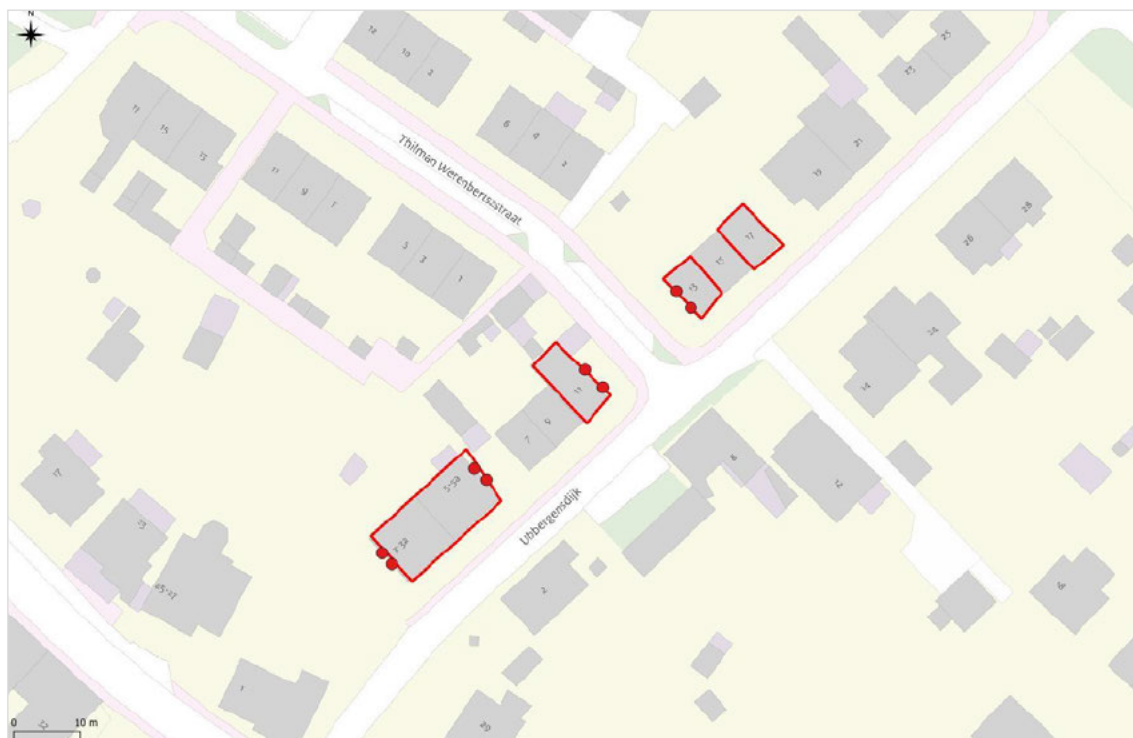
Figuur 8.12 Locatie inbouwkasten vleermuis (totaal 8).

- Ubbergensdijk 3-3a: 2x type IB VL 06 met type IB VL 07 verticaal geschakeld;
- Ubbergensdijk 5-5a: 2x type IB VL 06 met type IB VL 07 verticaal geschakeld;
- Ubbergensdijk 11: 2x type IB VL 06 met type IB VL 07 verticaal geschakeld;
- Ubbergensdijk 13: 2x type IB VL 06 met type IB VL 07 verticaal geschakeld;

De kasten staan gepland in gebouwd te worden aan de gevels van (zie ook figuur 8.12):
