## Zelhem

Frans Halsstraat, Jan Steenstraat, Vincent van Goghstraat en Jozef Israelstraat

### LOCATIEGEGEVENS

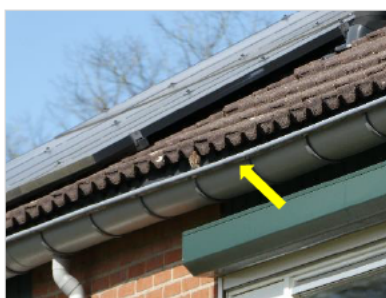
Figuur 3. De ruimte onder de eerste rij dakpannen biedt ruimte voor huismussen.

De woningen zijn in potentie geschikt voor de huismus, gierzwaluw en gebouwbewonende vleermuizen als rust- of voortplantingsplaats. Huismussen kunnen de ruimtes onder de eerste rijen dakpannen gebruiken om te broeden. Gierzwaluwen kunnen via afgebroken pannen, holtes in de kopgevels en mogelijk ook via de ruimte achter de dakgoten geschikte nestlocaties bereiken. Vleermuizen kunnen via de overhangende kantpannen en holtes in de kopgevel de ruimte tussen de dakpannen en het dakbeschot en mogelijk ook de spouwmuur bereiken om te verblijven. De bebouwing is in principe geschikt als zomer-, kraam- en paarverblijfplaats voor de gewone- en ruige dwergvleermuis en laatvlieger. In de figuren 3 t/m 5 zijn foto's van de potentiële invliegopeningen weergegeven.

Op basis van de resultaten van de quickscanfase dienen de woningen onderzocht te worden op huismussen, gierzwaluwen en gebouwbewonende vleermuizen. In onderstaande tabel is een samenvatting van de resultaten van de quickscan weergegeven.

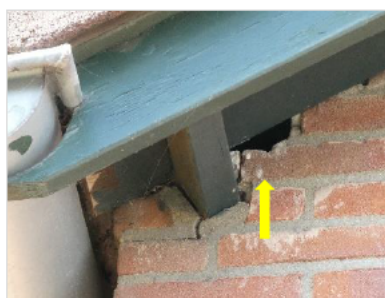
Figuur 4. Openingen in de kopgevels bieden toegang tot geschikte verblijfplaatsen voor huismussen, gierzwaluwen en vleermuizen.

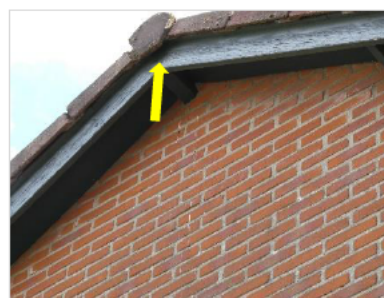
Figuur 5. De ruimte achter de nokvorst en kantpannen biedt toegang tot de bebouwing voor huismussen, gierzwaluwen en vleermuizen.
