## **Notitie bomencompensatie fietspad / brug Noorder IJplas**

| Van | Patrick Spaan, Ingenieursbureau gemeente Amsterdam |
| Onderwerp | Aanvullende kap t.b.v. fietspad / brug Noorder IJplas |

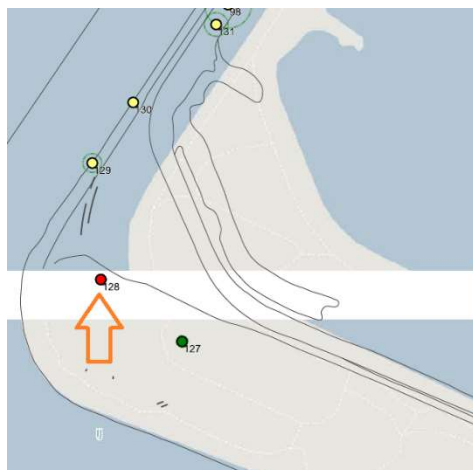
Uiteindelijk is het mogelijk gebleken om een boom te handhaven; het betreft een Ruwe Berk (boomnummer 128 in de BEA), zie onderstaande afbeelding.

| boom-nummer | soort | leeftijd (jaar) | diameter (cm) | boom-groep | foto (bijlage 3) | actie | opmerking | Boomnr. in BEA |
|---|---|---|---|---|---|---|---|---|
| 26 | Ruwe berk | 7 | 12 | | | behouden | opgenomen in verleende kapvergunning | 128 |

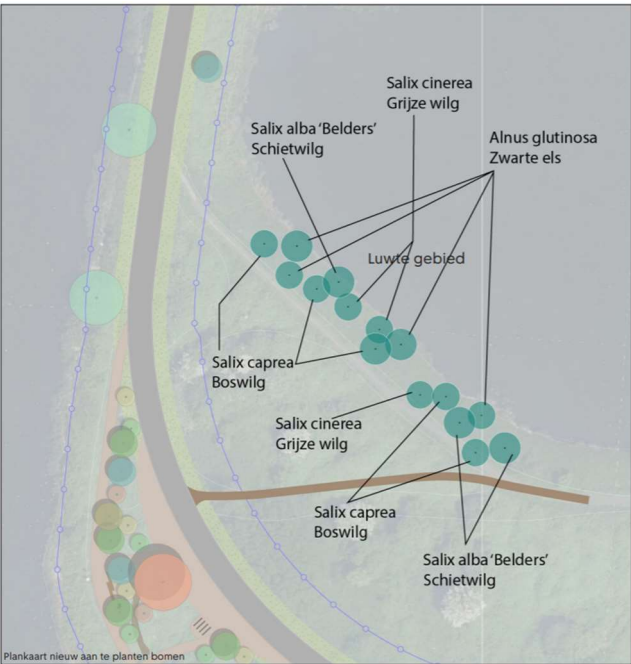
Omgerekend komt de benodigde herplant uit op 41 'standaard bomen' van een plantmaat 18-20. Het plan is om 15 extra bomen langs de zuidwestelijke oever van de plas aan te brengen. De bomen bestaan uit Wilgen en enkele Berken, zie onderstaand ontwerp.

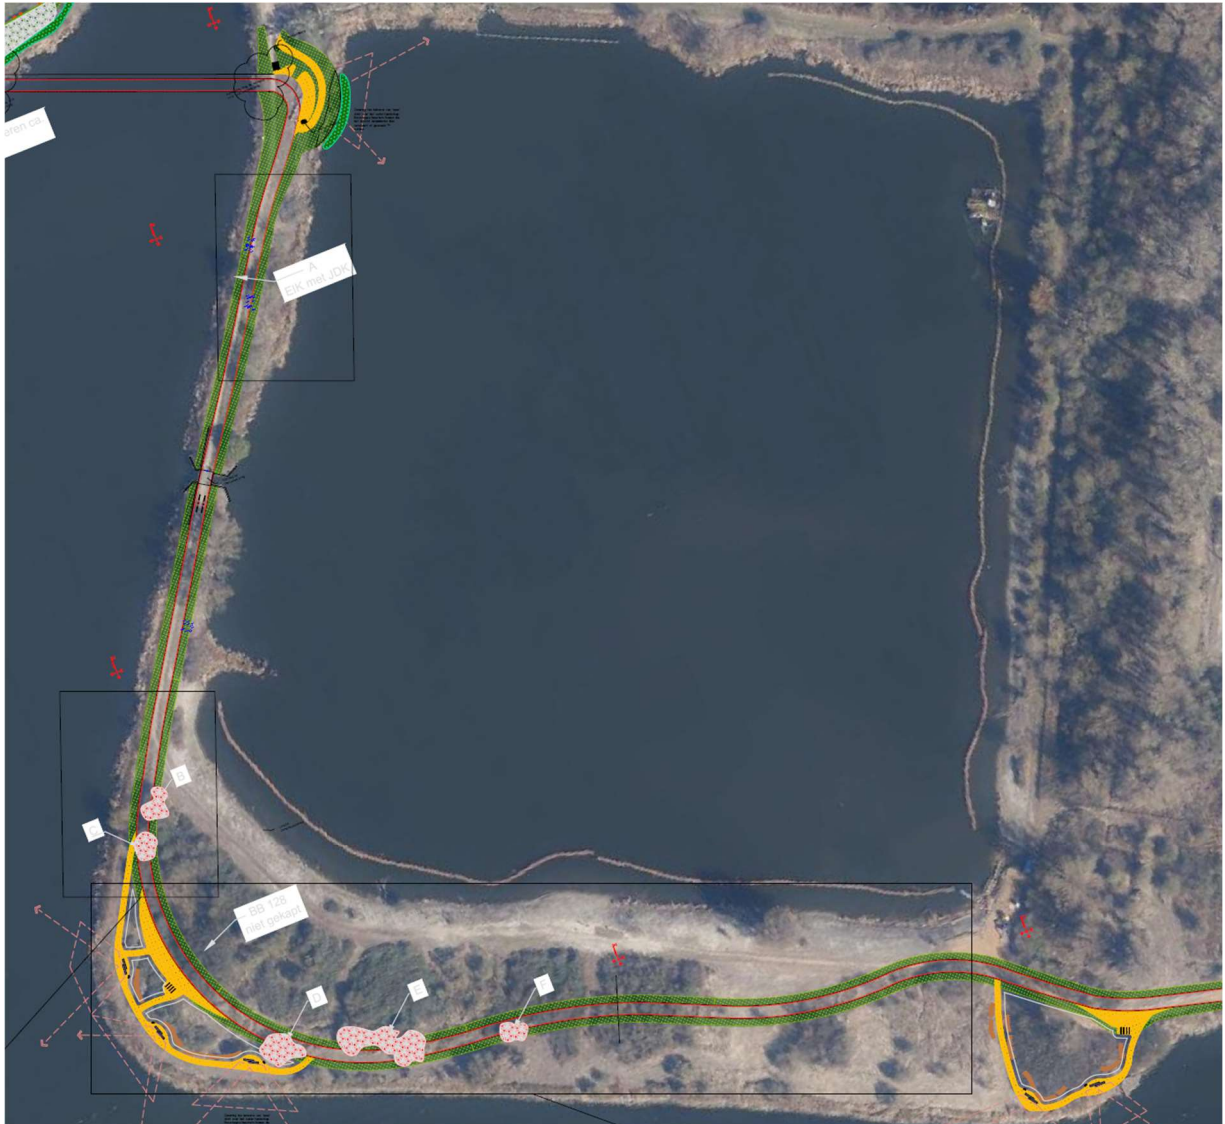
## Bijlage 1: overzichtstekening

De aanwezige houtopstanden zijn ingemeten en weergegeven op de tekening in bijlage 1. Door het tracé van de nieuwe route iets aan te passen hebben wij nog enkele houtopstanden kunnen behouden. Voor 25 vergunningsplichtige houtopstanden geldt dat deze verwijderd moeten worden.

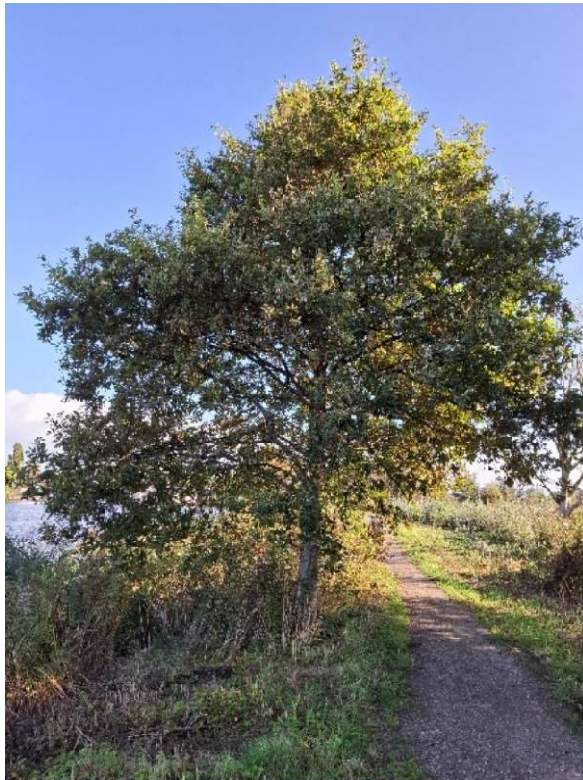
Boom A

De Zomereik ten westen van de Noorder IJplas zou in eerste instantie gehandhaafd blijven, ondanks dat deze erg dicht op het nieuwe fietspad staat. Bij nader inzien is het toch gewenst om deze te kappen, omdat:

1. Er is een groeiplaats van Japanse Duizendknoop aanwezig binnen de groeiplaats van de boom. Om de plant goed te kunnen saneren is kap noodzakelijk.
2. In de boom is de Eikenprocessierups aanwezig. Omdat de boom vlak langs het fietspad staat vormt de aanwezigheid van de rups een risico voor het publiek.

| boom-nummer | soort | leeftijd (jaar) | diameter (cm) | boom-groep | foto (bijlage 3) | actie | opmerking | Boomnr. in BEA |
|---|---|---|---|---|---|---|---|---|
| 1 | Zomereik | 22 | 30 | A | 1 | kappen | JDK en eikenprocessierups | 36 |

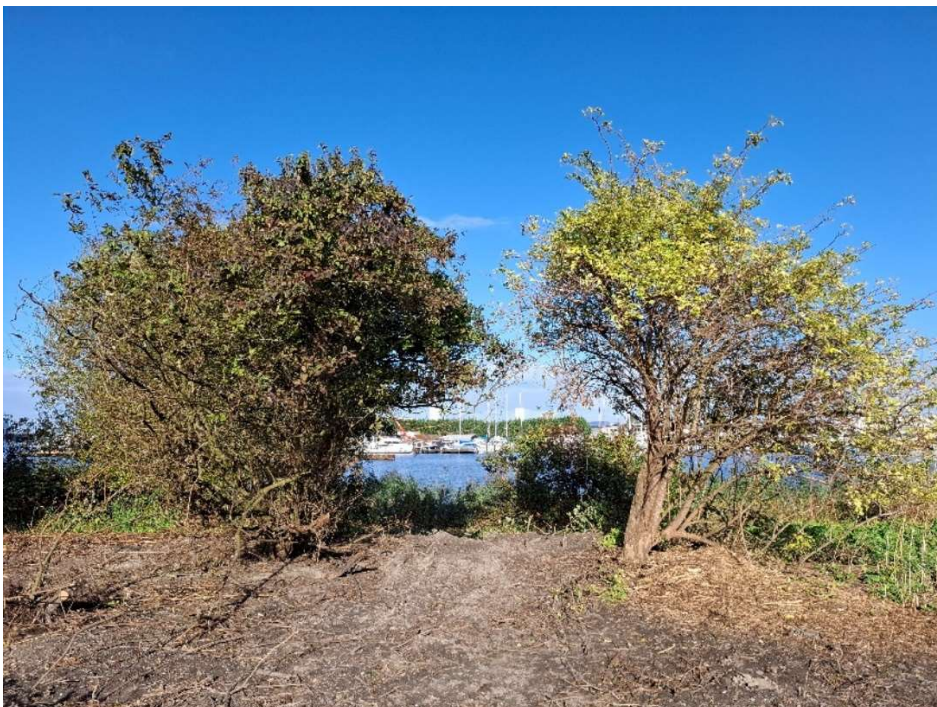
Boomgroep B

| boom-nummer | soort | leeftijd (jaar) | diameter (cm) | boom-groep | foto (bijlage 3) | actie | opmerking | Boomnr. in BEA |
|---|---|---|---|---|---|---|---|---|
| 2 | Vlierbes | 15 | 15 | B | 2 | kappen | | - |
| 3 | Gele Kornoelje | 15 | 15 | B | 2 | kappen | | - |

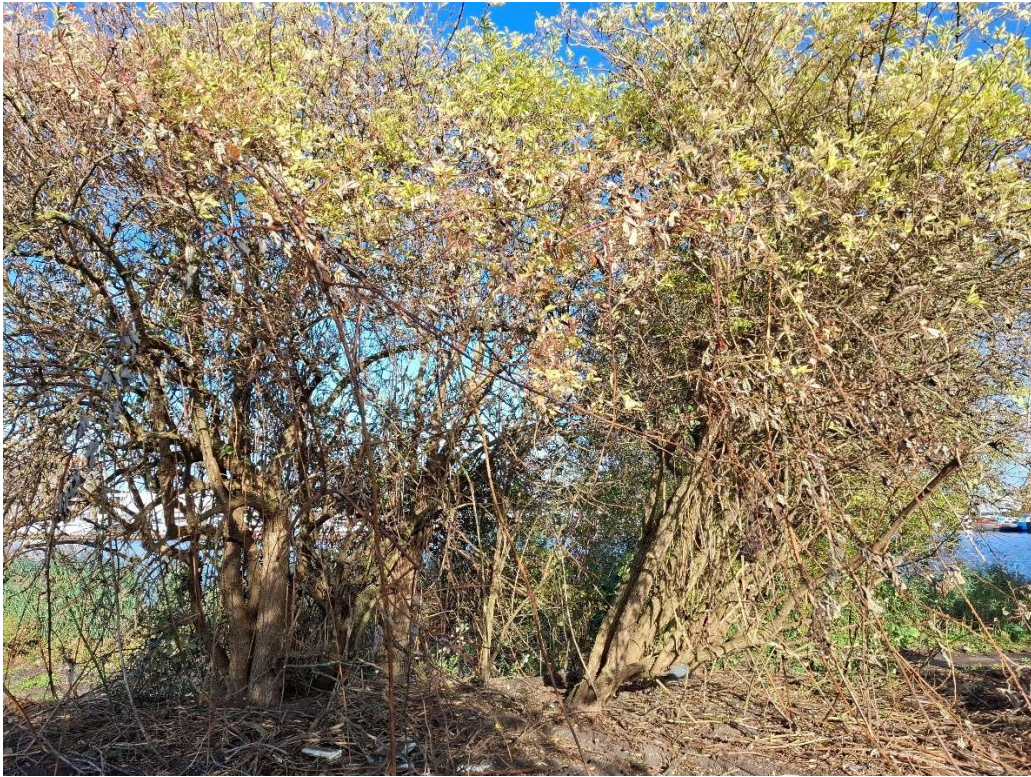
Boomgroep C

| boom-nummer | soort | leeftijd (jaar) | diameter (cm) | boom-groep | foto (bijlage 3) | actie | opmerking | Boomnr. in BEA |
|---|---|---|---|---|---|---|---|---|
| 4 | Vlierbes | 11 | 11 | C | 3 | kappen | | - |
| 5 | Vlierbes | 15 | 15 | C | 3 | kappen | | - |
| 6 | Vlierbes | 11 | 11 | C | 3 | kappen | | - |
| 7 | Vlierbes | 20 | 20 | C | 3 | kappen | | - |

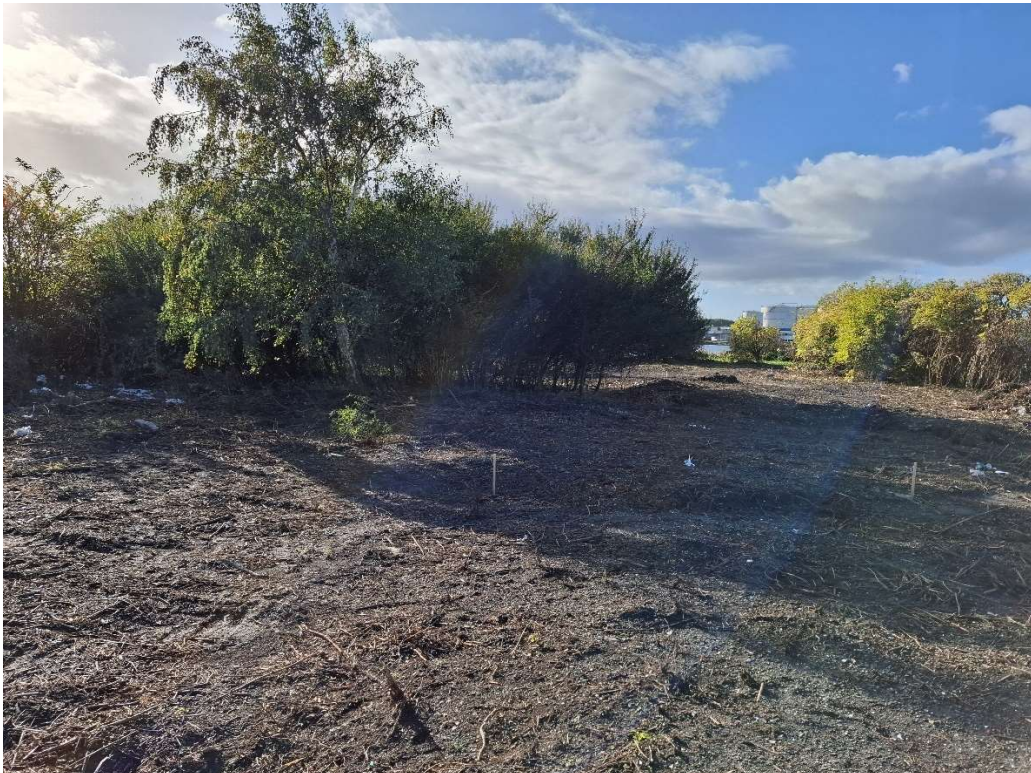
Boomgroep D

| boom-nummer | soort | leeftijd (jaar) | diameter (cm) | boom-groep | foto (bijlage 3) | actie | opmerking | Boomnr. in BEA |
|---|---|---|---|---|---|---|---|---|
| 8 | Vlierbes | 11 | 11 | D | 4 | kappen | | - |
| 9 | Vlierbes | 15 | 15 | D | 4 | kappen | | - |
| 10 | Vlierbes | 15 | 15 | D | 4 | kappen | | - |
| 11 | Vlierbes | 16 | 16 | D | 4 | kappen | | - |

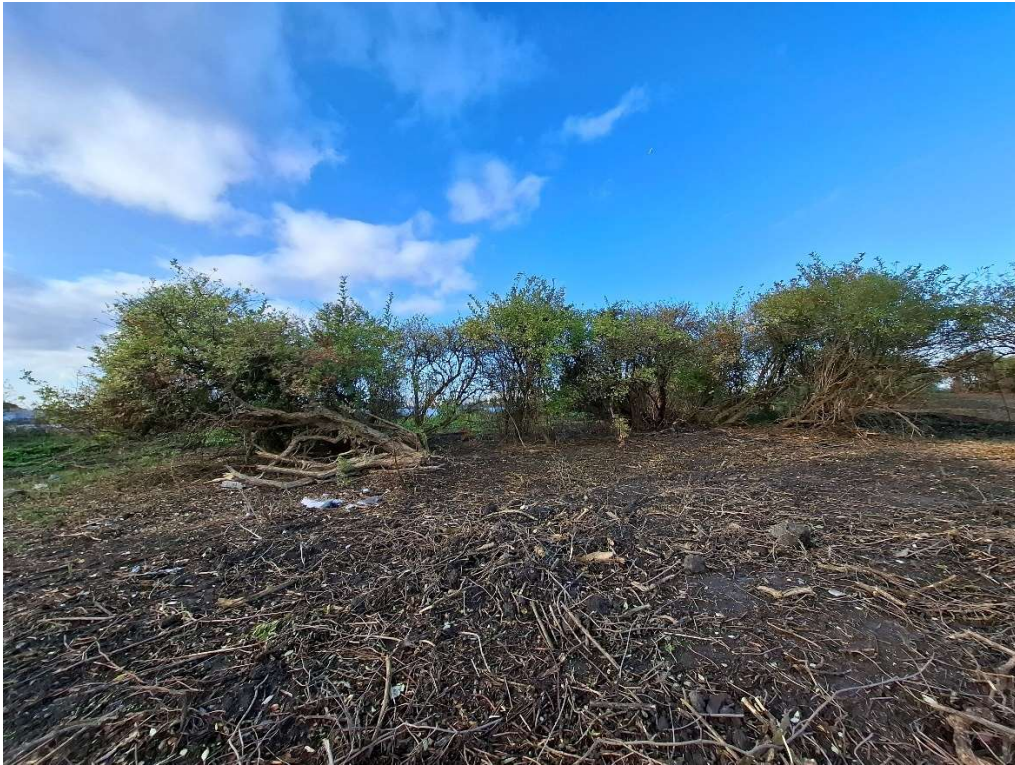
Boomgroep E

| boom-nummer | soort | leeftijd (jaar) | diameter (cm) | boom-groep | foto (bijlage 3) | actie | opmerking | Boomnr. in BEA |
|---|---|---|---|---|---|---|---|---|
| 14 | Vlierbes | 28 | 28 | E | 5 | kappen | dood | - |

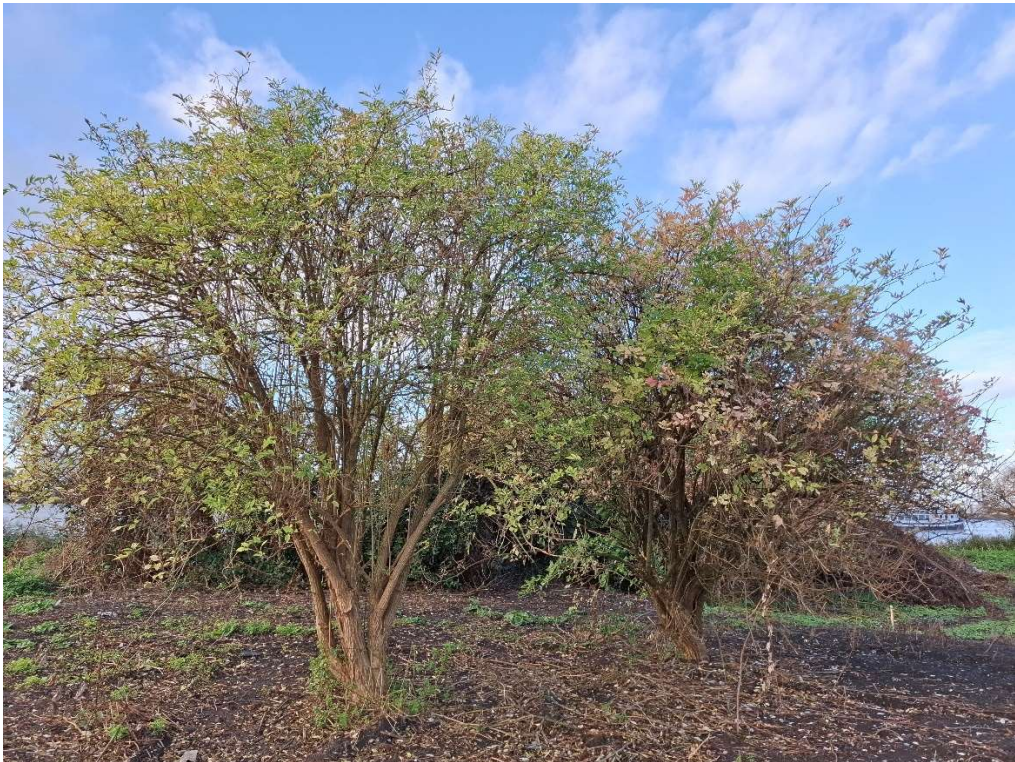
Boomgroep F

| boom-nummer | soort | leeftijd (jaar) | diameter (cm) | boom-groep | foto (bijlage 3) | actie | opmerking | Boomnr. in BEA |
|---|---|---|---|---|---|---|---|---|
| 24 | Vlierbes | 13 | 13 | F | 6 | kappen | | - |
| 25 | Vlierbes | 28 | 28 | F | 6 | kappen | | - |
